### 3-3 山鳥坂ダム環境影響評価 に基づく環境保全措置及び 事後調査等について

# ■ 事業進捗状況【山鳥坂ダム建設事業】

### 3-3 山鳥坂ダム環境影響評価に基づく 環境保全措置及び事後調査等について

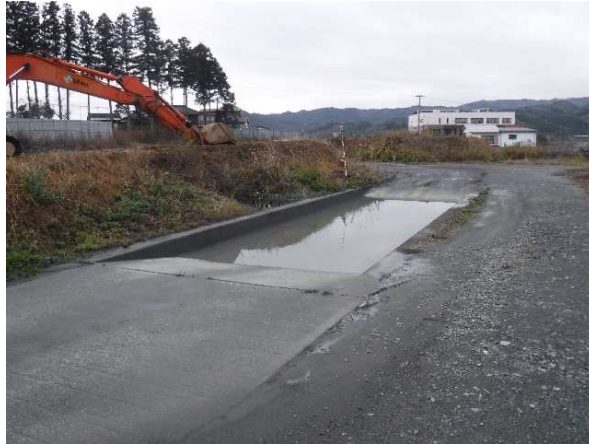
- 大気質(粉じん等)に対する環境保全措置として、建設発生土処理場出口でのタイヤ洗浄、工事用車両の洗浄、場内の散水、碎石敷均し、排出ガス対策型建設機械の使用等を実施。

建設発生土処理場出口  
でのタイヤ洗浄

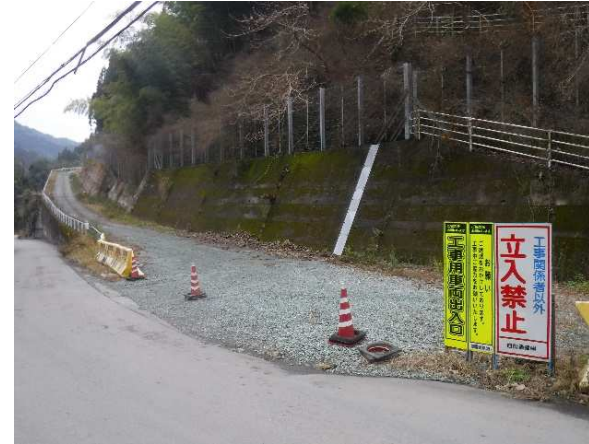
碎石敷均し

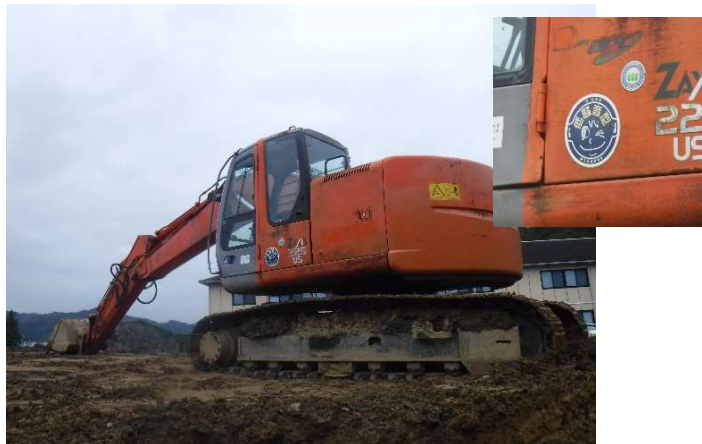
排出ガス対策型建設機械

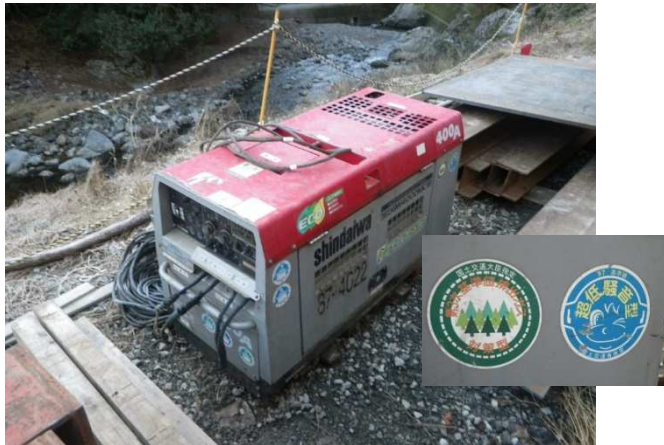
- 騒音対策: 低騒音型・超低騒音型の建設機械、防音型吹付プラントを使用。
- 振動対策: 低振動工法の採用、建設機械の集中的稼働回避を実施。

低騒音型・超低騒音型建設機械

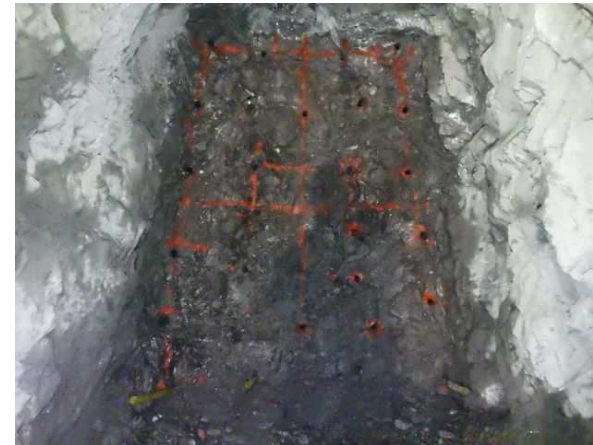
孔数を多くし、1孔あたりの装薬量を少なくして段階的に発破作業を実施

小装薬発破による振動対策

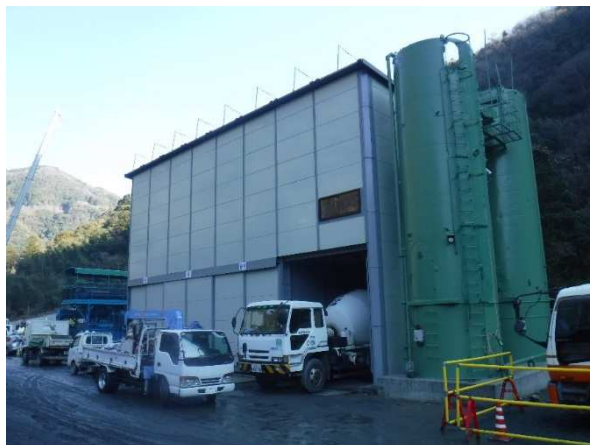
防音型吹付プラント(騒音対策)

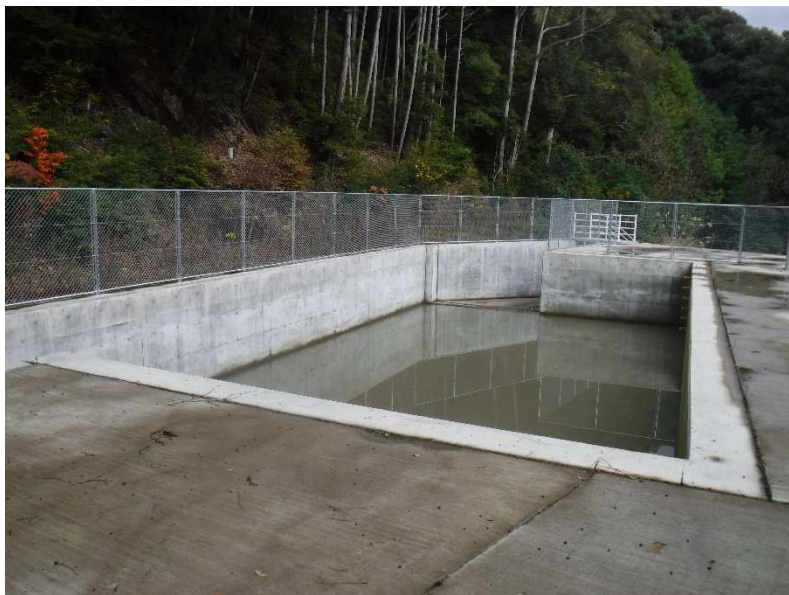
- 濁水低減のため、建設発生土処理場に沈砂池を設置
- 工事現場に濁水処理設備を設置

沈砂池を設置し、降雨時に河川に流れる濁水を低減する。

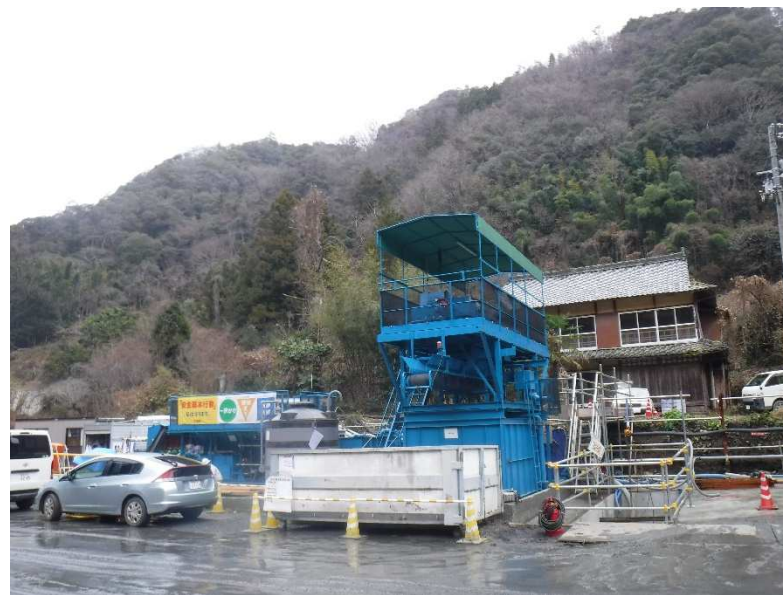
濁水処理設備により、工事現場から河川に流れる濁水を低減する。

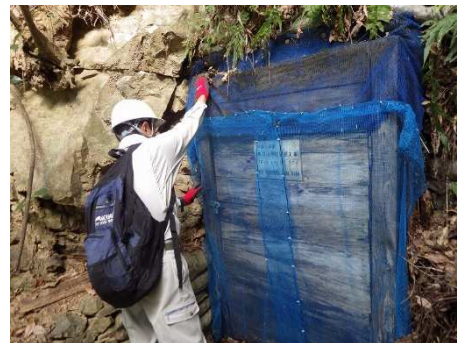
項目	内容
追い出し・捕獲	忌避剤の使用。手や捕虫網で捕獲し、横坑外で放つ。
横坑の閉塞	目の細かい網（防風ネット）、ラバーシート、フェルト材、金網で塞ぐ。

ネットによる閉塞

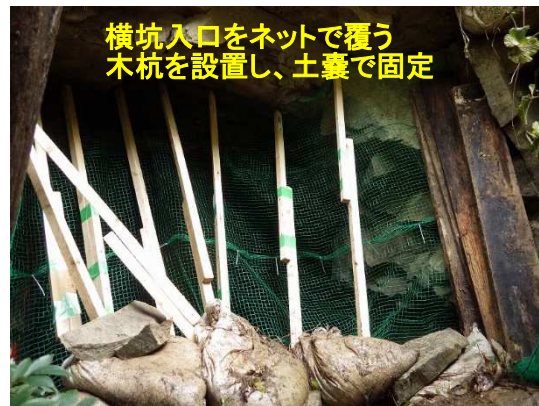
AL-9(旧ダムサイト左岸)

- ・AL-9では横坑上部の崩落により、コウモリ類の侵入可能な隙間が確認された。横坑内にコウモリ類が生息していないことを確認したうえで環境配慮を実施した。
- ・横坑扉の老朽化が確認されたAR-12については、ネットで覆う措置を実施した。

木杭・ネットで閉塞

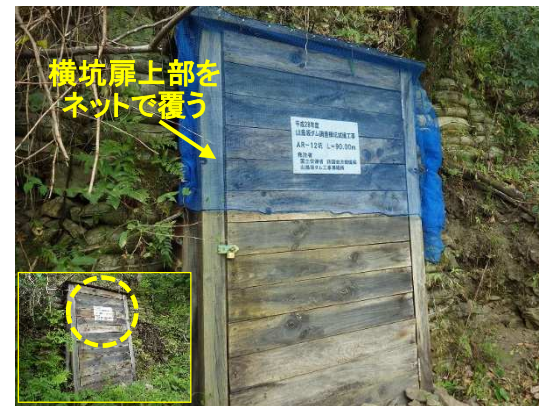
AR-12(旧ダムサイト右岸)

横坑扉上部の補修

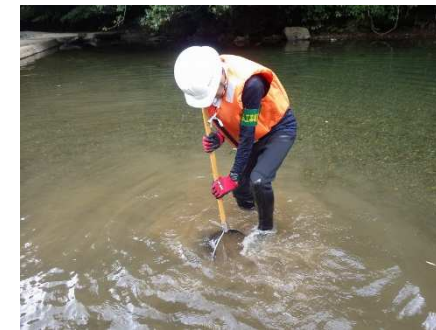
Dフレームネットによる採捕

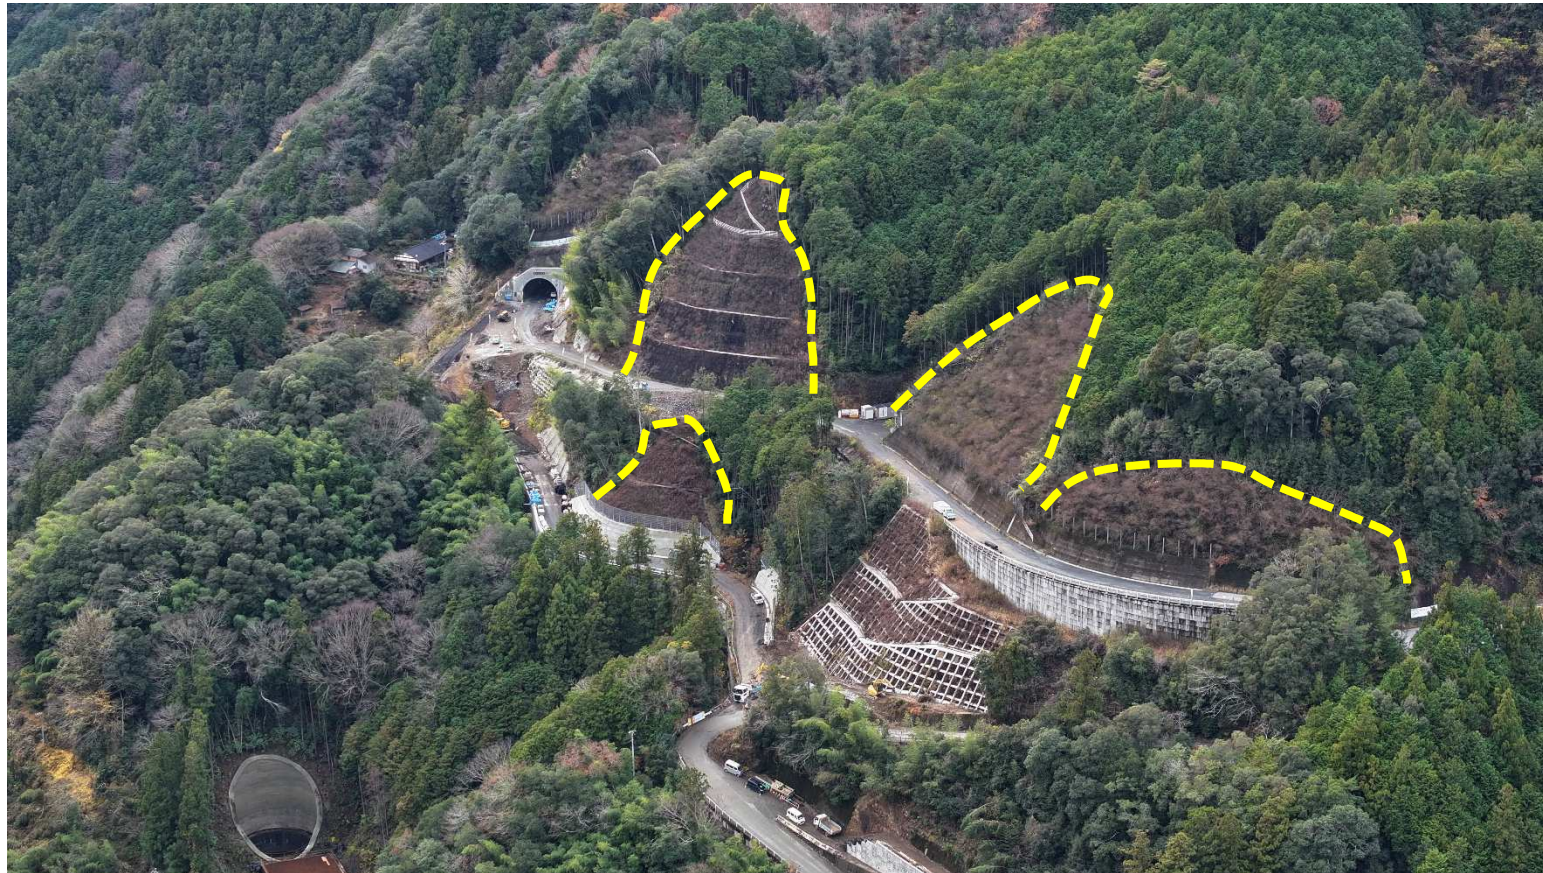
- 生態系に配慮し、樹林の伐採時は必要最小限の範囲で実施。

必要最小限の範囲の伐採の状況
