山鳥坂ダム工事事務所

平成26年8月 台風11号による肱川流域の出水状況

平成26年8月12日
国土交通省 四国地方整備局
山鳥坂ダム工事事務所

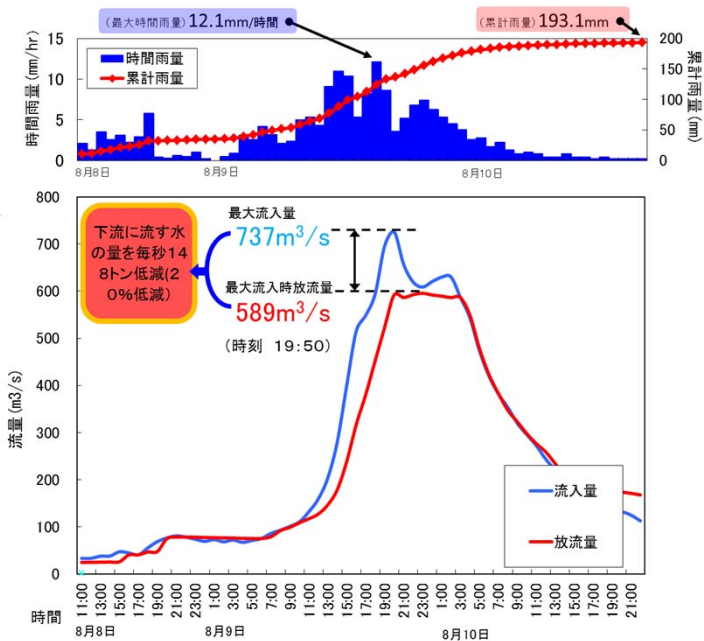
洪水貯留グラフ (鹿野川ダム)

- 肱川上流域に整備運用されている「鹿野川ダム」により洪水の貯留を行いました。
- 鹿野川ダムでは、最大流入量毎秒737トンのうち約20%を貯留し、最大流入時放流量を毎秒589トンに低減させました。
- 本出水の大洲第二水位観測所(肱川橋)における、最大水位は3.86mであり、もしダムで貯留しなかった場合にはこれより約7cm水位が高くなっていたものと考えられます。

- 台風11号の接近に伴い、肱川流域では、8月7日22時の降り始めから8月9日14時までの累計雨量は153.8mmを記録しました。
- 肱川上流域の鹿野川ダムでは洪水貯留を行いました。鹿野川ダムにおいては最大流入量毎秒737トンの約20%を貯留しました。
- 今回の出水では幸い激しい降雨にはなりませんでした。肱川流域においては最近10年間だけでも平成16年、17年、23年と度重なる被害に見舞われていることから、引き続き洪水に備えて万全の体制をとっていきます。
