自然由来の重金属等（フッ素・ヒ素）の検出について ～ 分析結果の更新（12月7日時点）～

【土壌調査結果】

【12月7日時点】

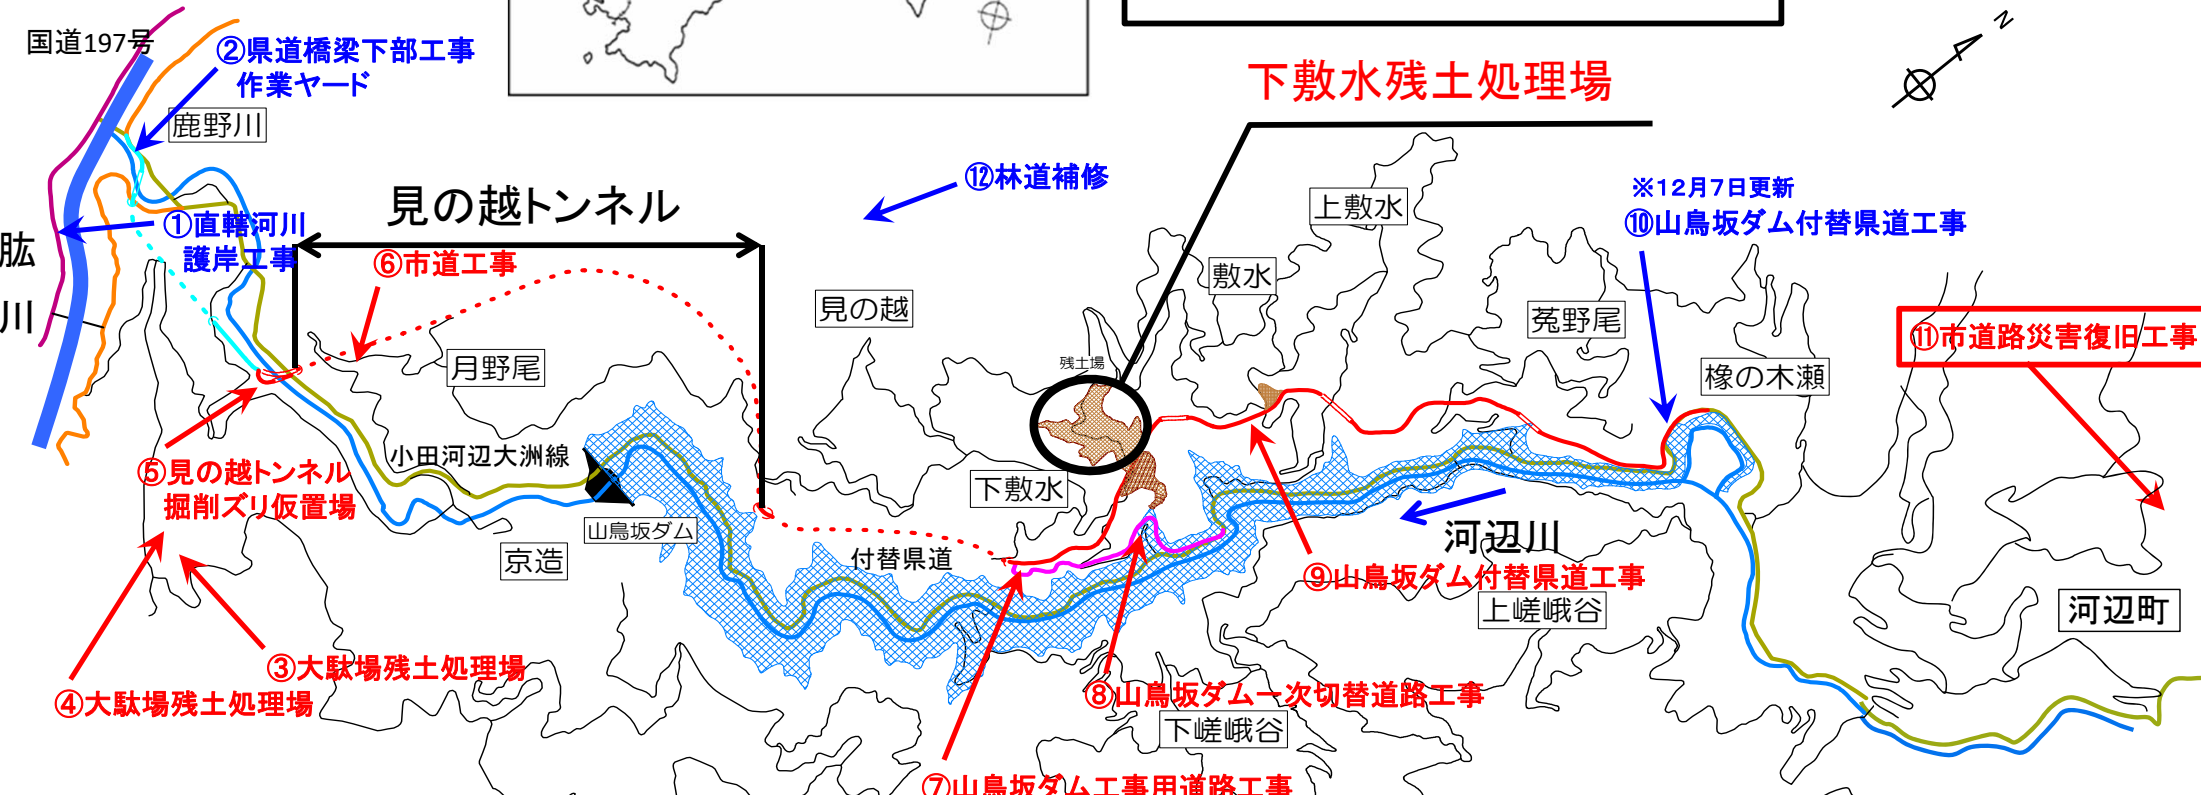
下敷水残土処理場

赤字: 基準値超過の箇所
 青字: 基準値以下の箇所
 緑字: 調査中の箇所

※12月7日更新
 ⑩山鳥坂ダム付替県道工事
 ⑪市道路災害復旧工事

※一般に供用されている⑥市道、⑫林道については、既に⑤見の越トンネル掘削ズリ仮置き場に移動済み。
 ※現時点で⑥、⑫以外の搬出箇所は工事現場内で未供用のため、道路の通行止めは予定していません。
