【水質調査位置図】

水質調査結果(フッ素)

水質調査結果(ヒ素)

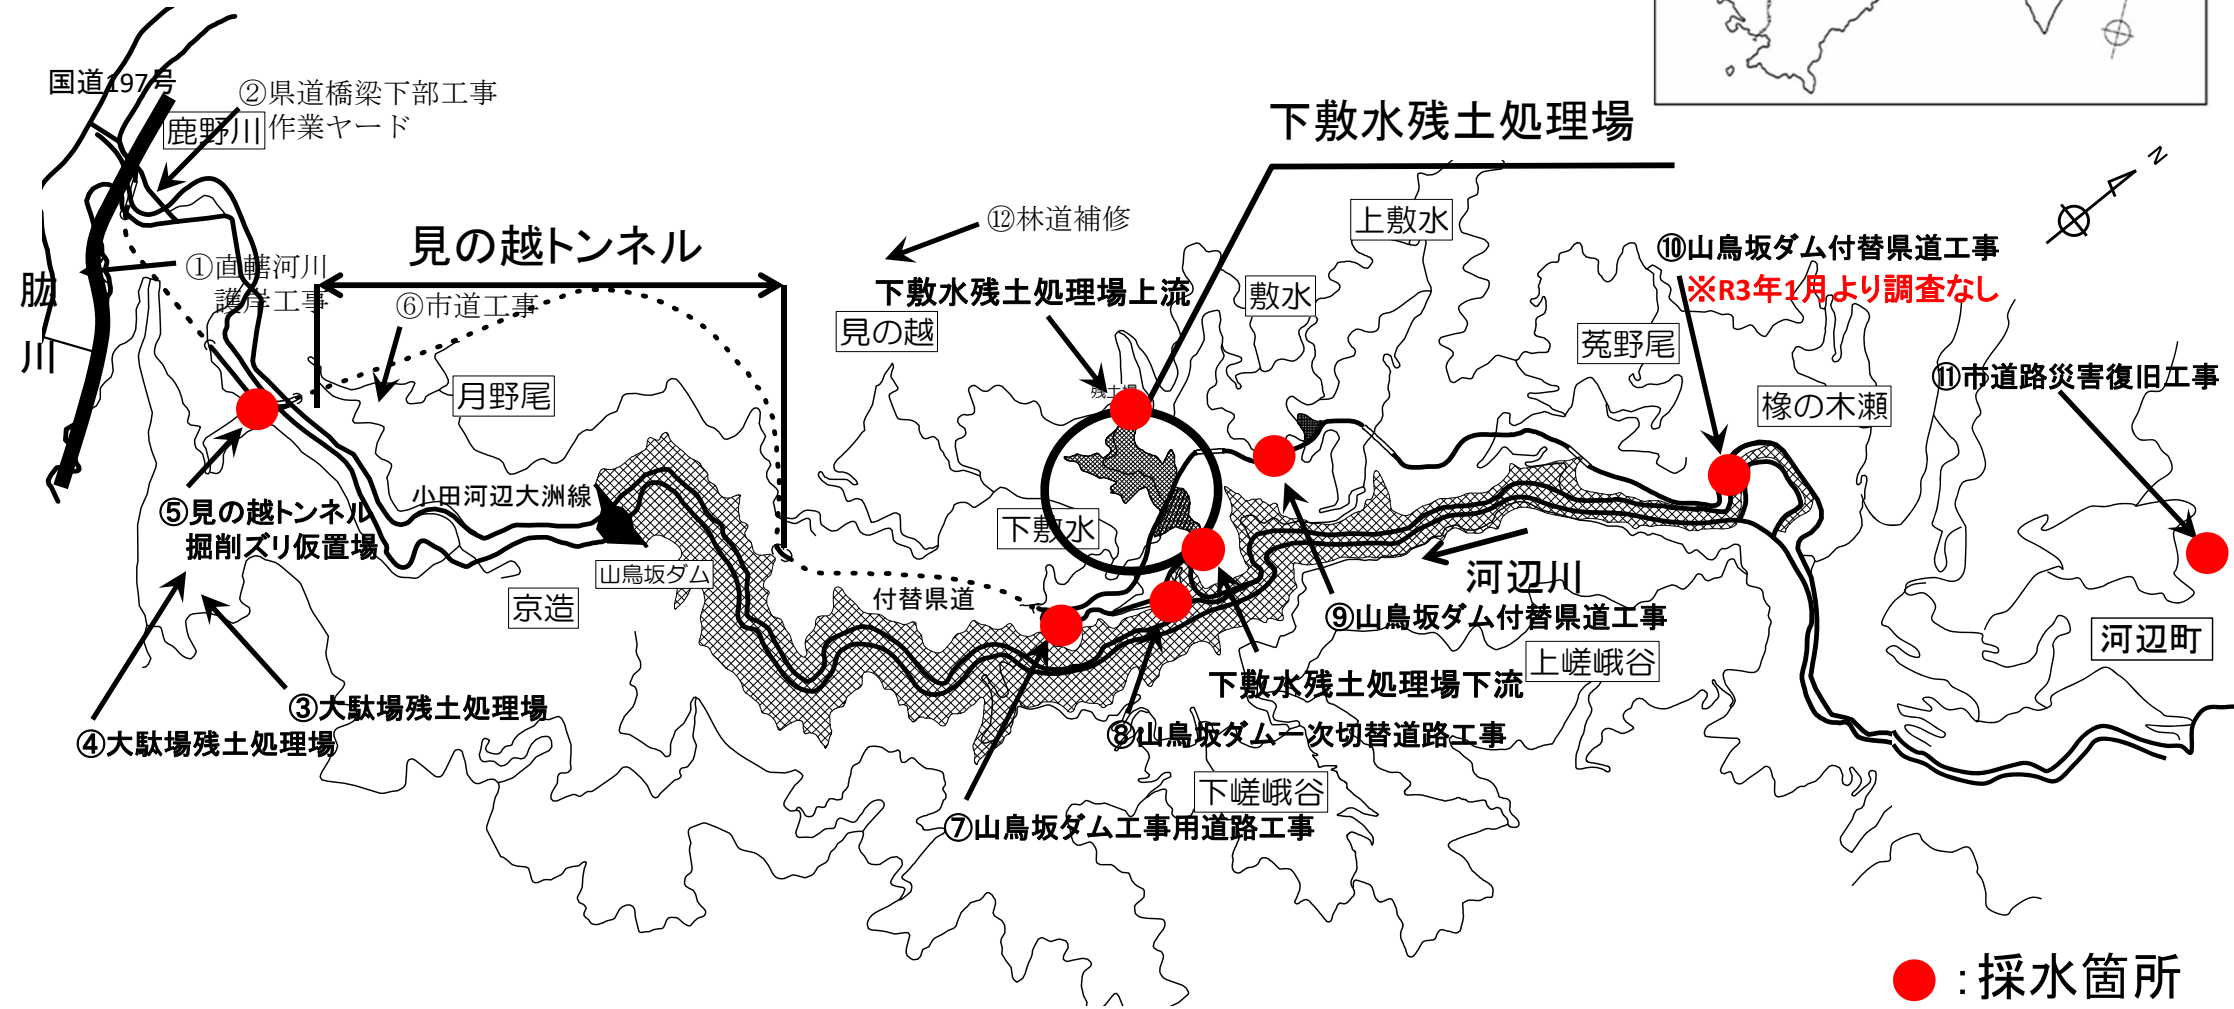
※①直轄河川護岸工事、②県道橋梁下部工事作業ヤードについては土壌試験において基準値以下のため調査なし
 ※⑩山鳥坂ダム付替県道工事については土壌試験において基準値以下であることが確認されたため1月より調査なし
 ※③④大駄場残土処理場については⑤見の越トンネル掘削ズリ仮置場と同じ沢のため同一地点にて観測
 ※一般に供用されている⑥市道、⑫林道については、既に⑤見の越トンネル掘削ズリ仮置き場に移動済み。

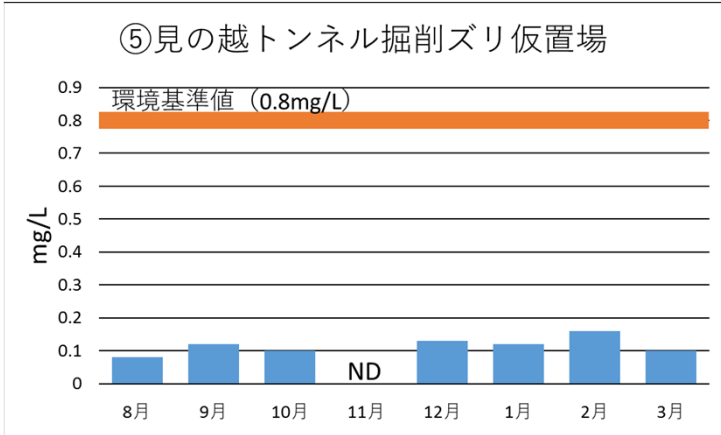
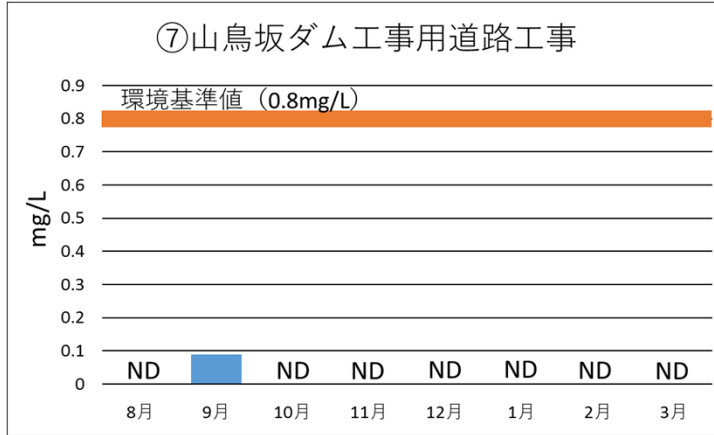
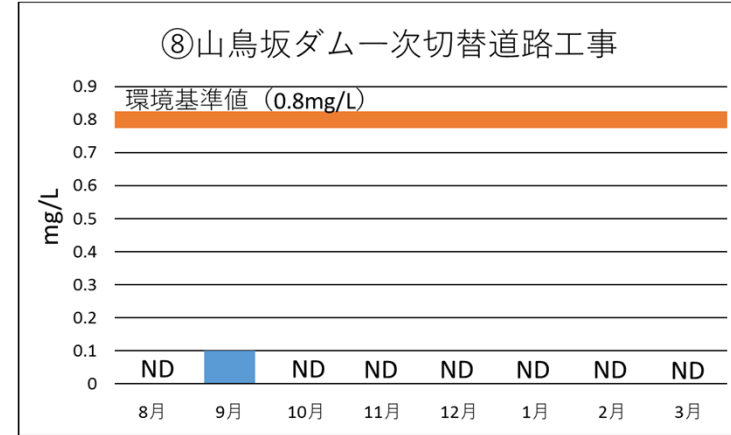
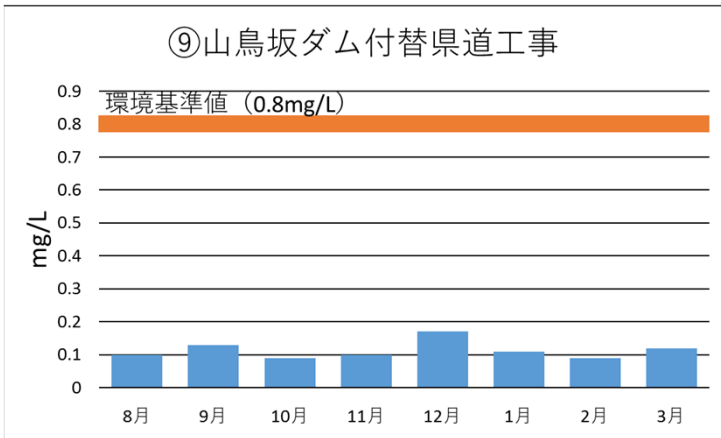
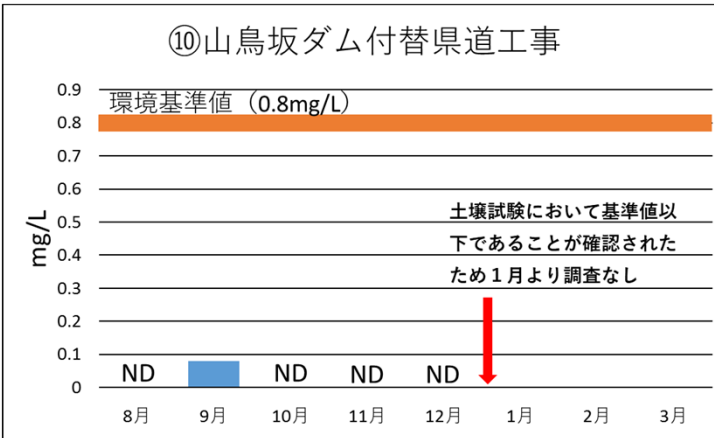
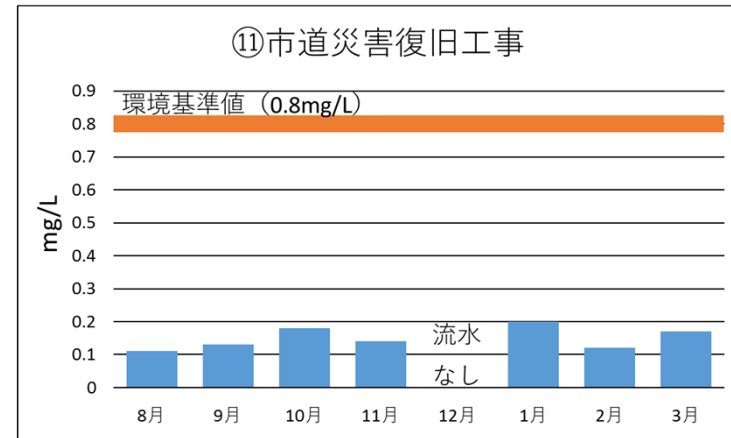
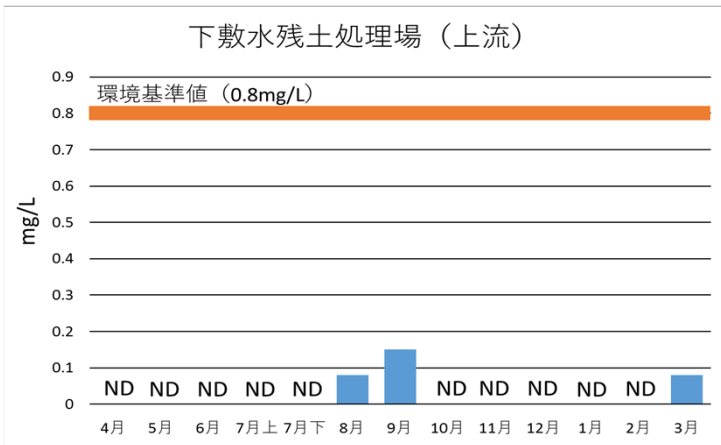
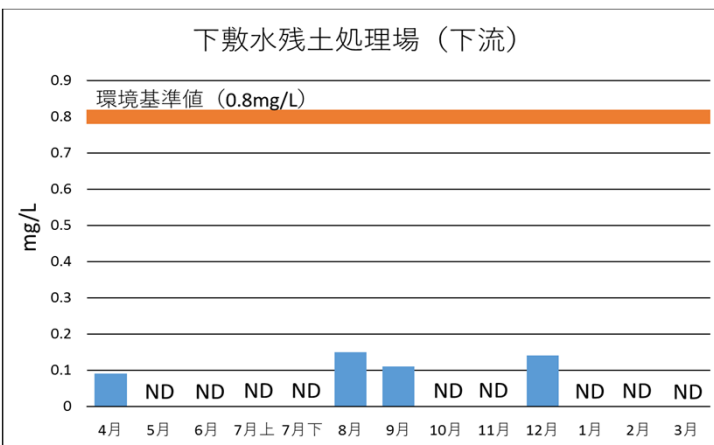
R3年3月時点

※ND(NO DATA) : 検出下限値未満

検出下限値
フッ素: 0.08mg/L未満

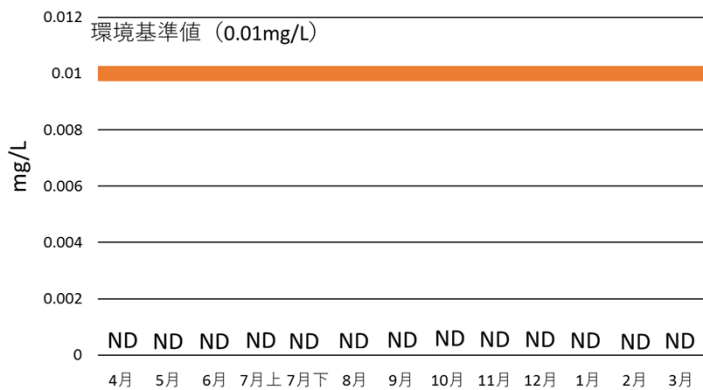
下敷水残土処理場 (上流)

ヒ素:0.005mg/L未満
