【水質調査位置図】

水質調査結果(フッ素)

水質調査結果(ヒ素)

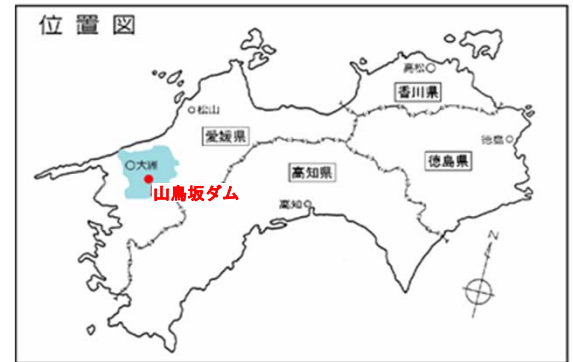
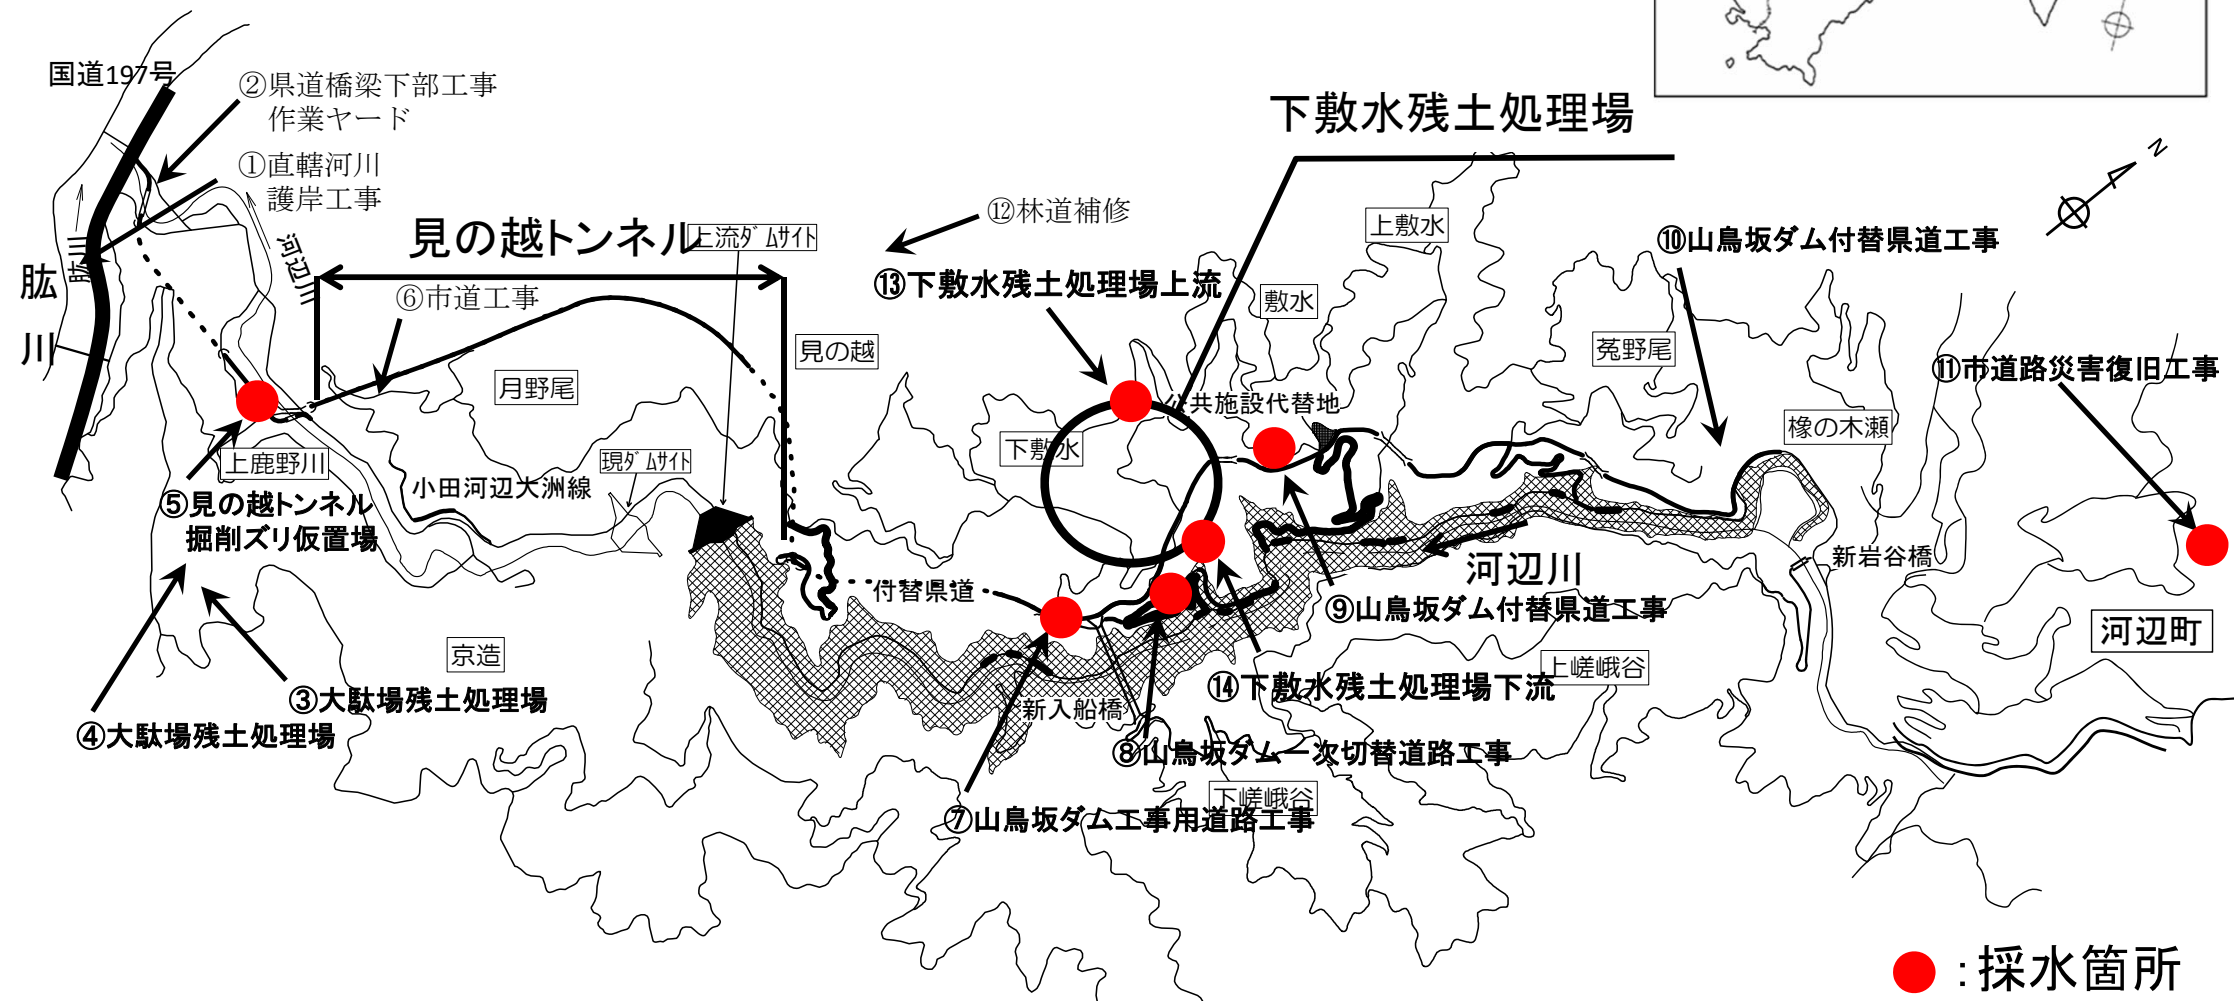
※①直轄河川護岸工事、②県道橋梁下部工事作業ヤードについては土壌試験において基準値以下のため調査なし
 ※⑩山鳥坂ダム付替県道工事については土壌試験において基準値以下であることが確認されたためR3.1月より調査なし
 ※③④大駄場残土処理場については⑤見の越トンネル掘削ズリ仮置場と同じ沢のため同一地点にて観測
 ※一般に供用されている⑥市道、⑫林道については、既に⑤見の越トンネル掘削ズリ仮置き場に移動済み。

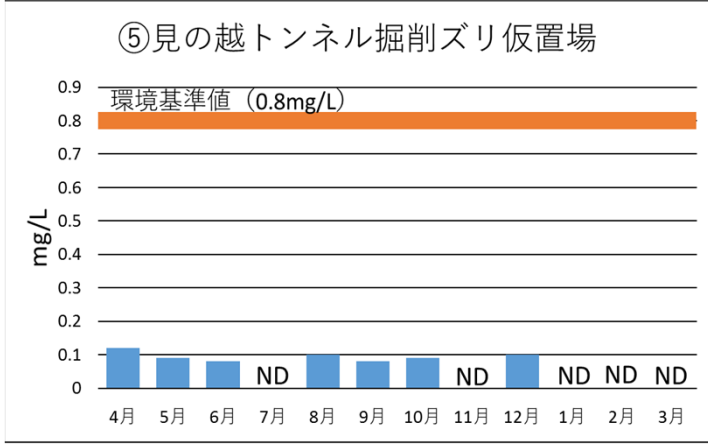
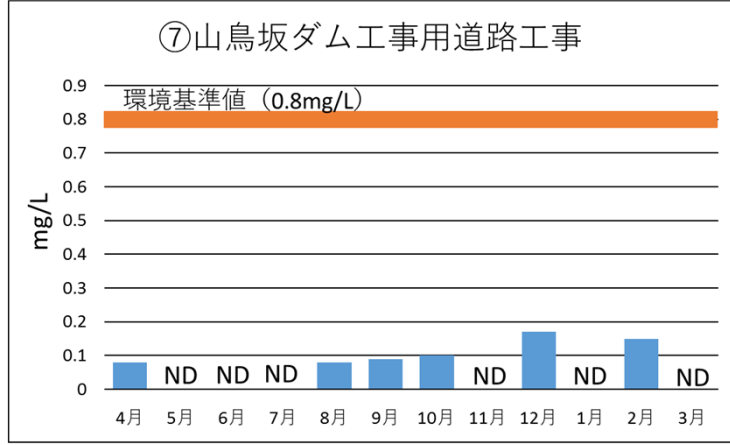
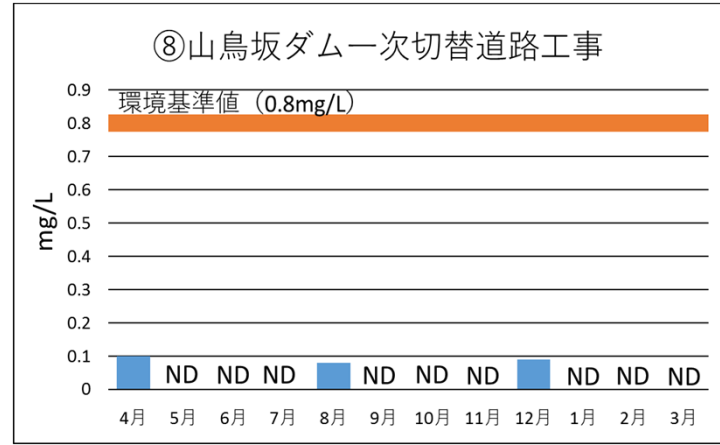
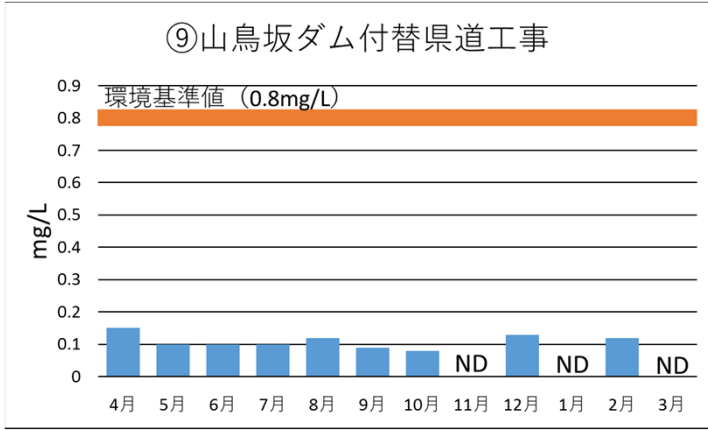
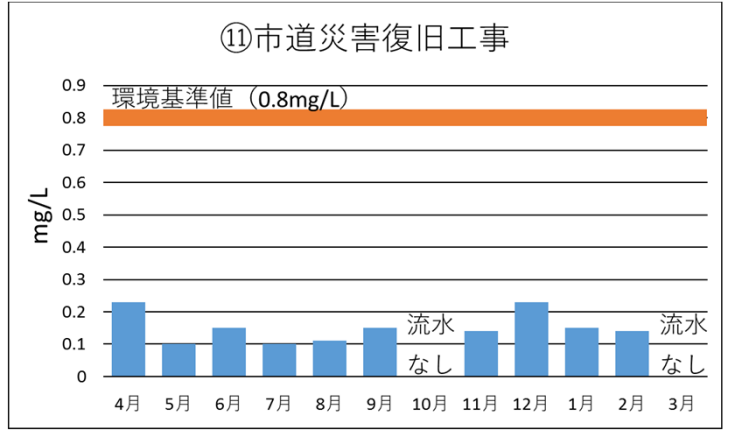
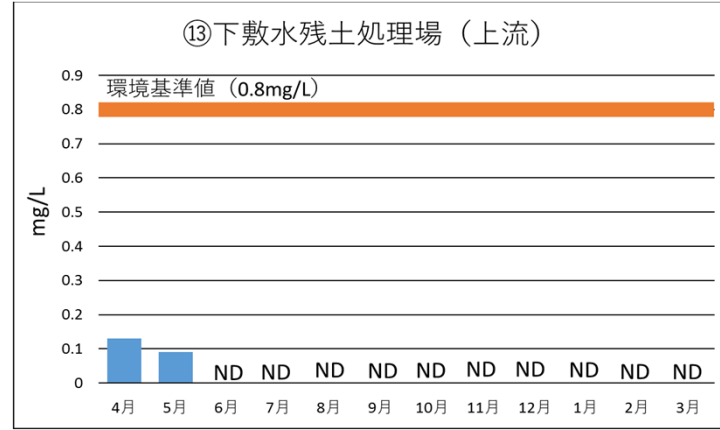
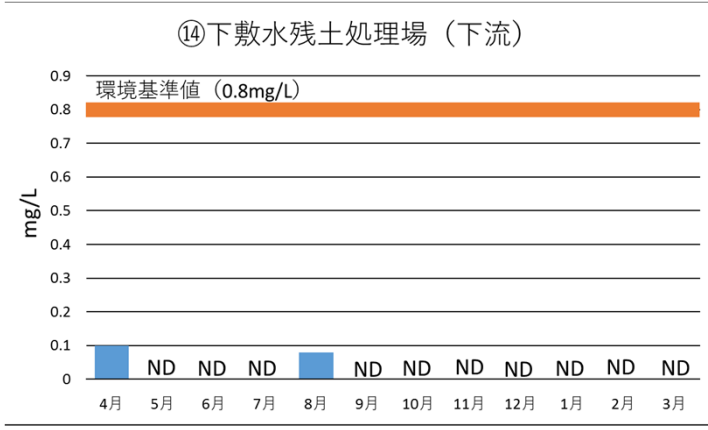
R4年3月時点

※ND(NO DATA) :検出下限値未満

検出下限値
フッ素:0.08mg/L未満

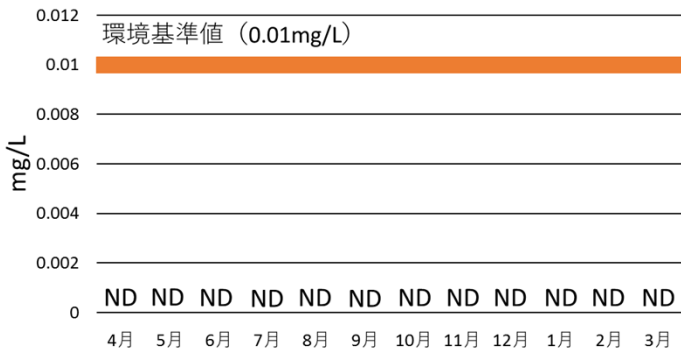
⑤ 見の越トンネル掘削ズリ仮置場

検出下限値

ヒ素: 0.005mg/L未満

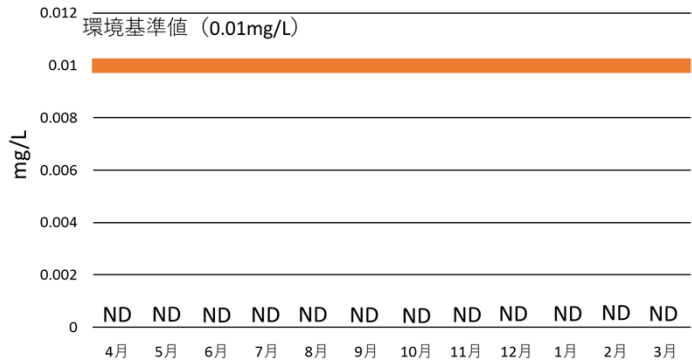
⑭ 下敷水残土処理場 (下流)

※ND(NO DATA) : 検出下限値未満
