**山鳥坂ダム工事事務所 ダム事業費等監理委員会**

**—山鳥坂ダム建設事業—**

山鳥坂ダム建設事業について

**平成29年7月**

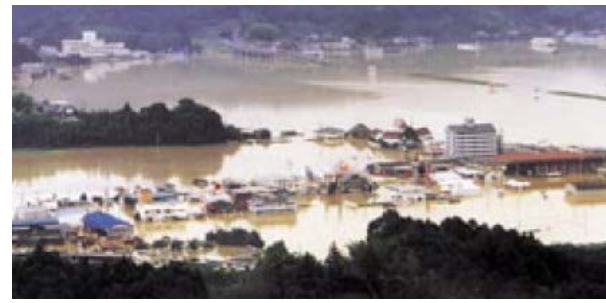
H7年浸水状況被害（東大洲地区）

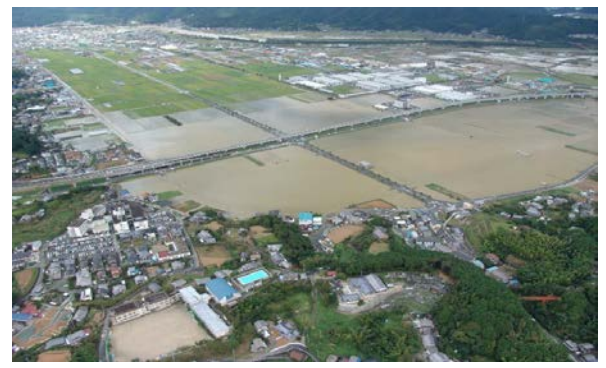
H17被害状況写真（東大洲地区）

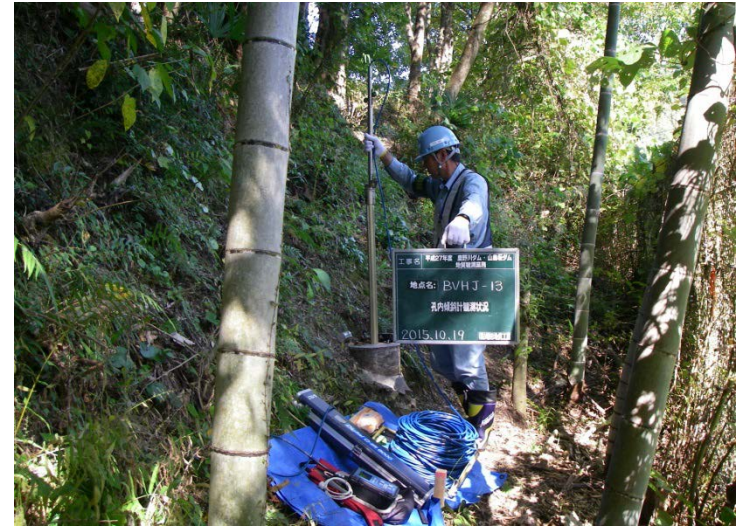
地質観測(孔内傾斜計等)

| 地すべり観測 | 孔内傾斜計を設置し継続的に観測 |

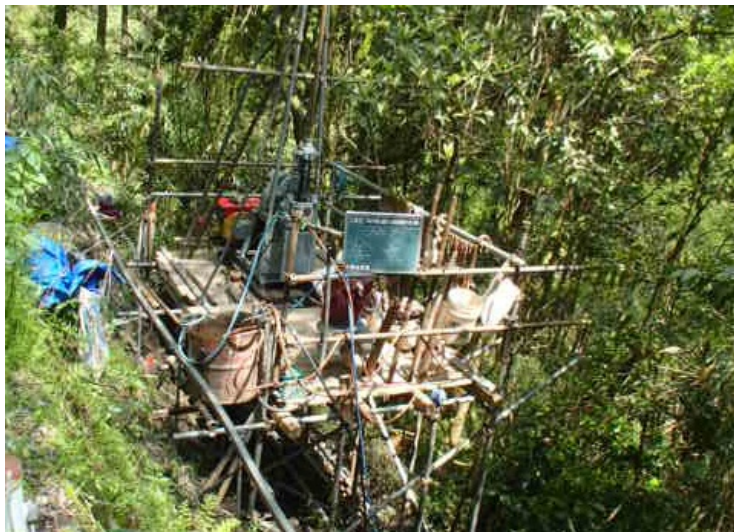
ボーリング調査

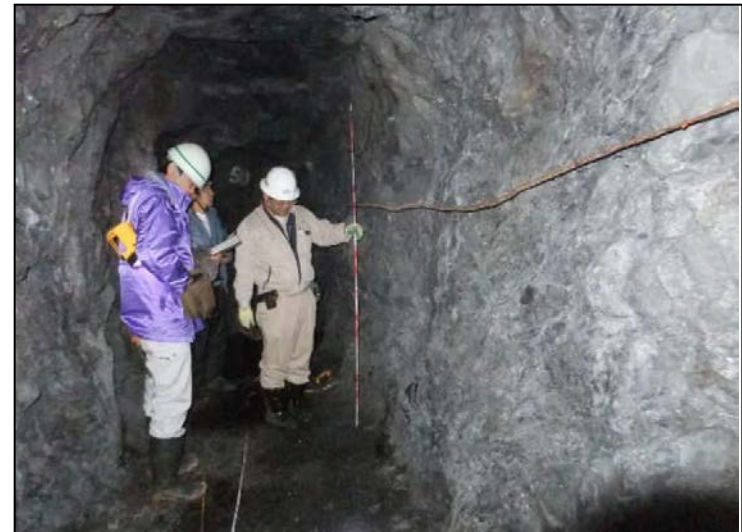
横坑内岩盤調査

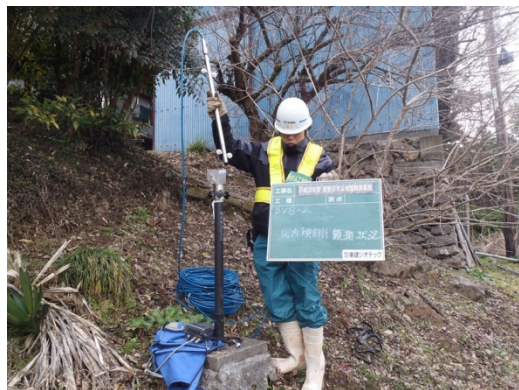
地すべり観測(孔内傾斜計観測状況)

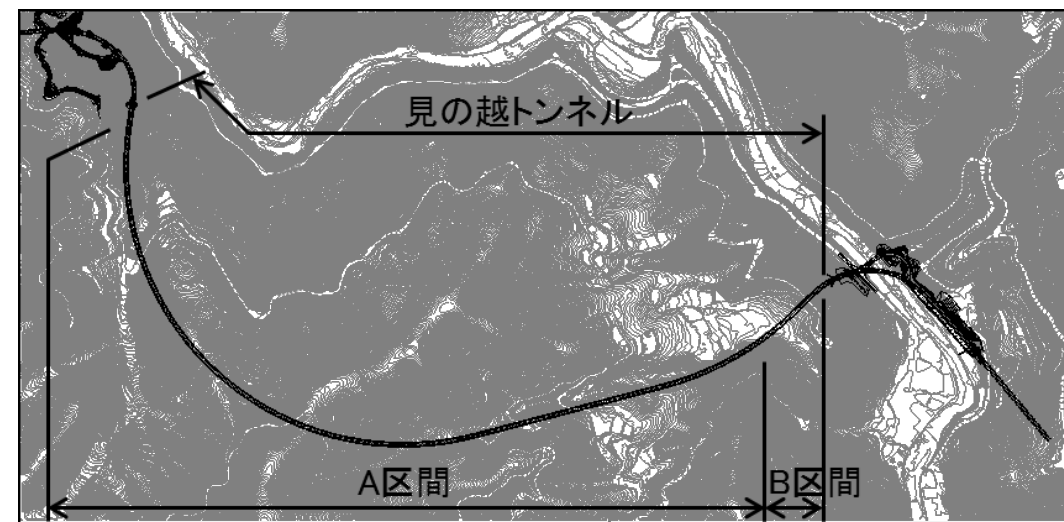
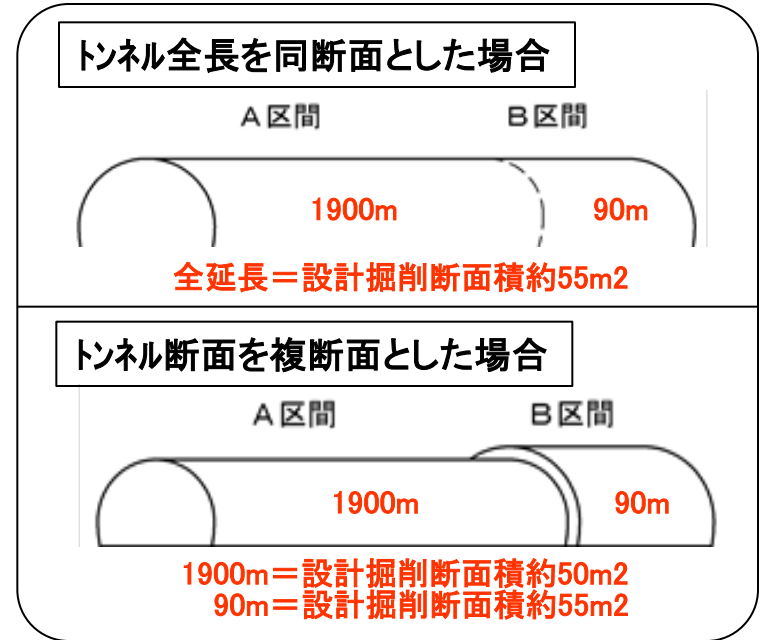
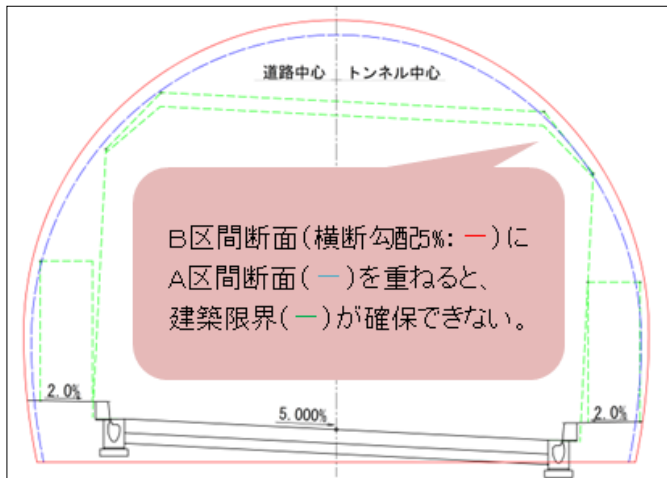
### ■ 複断面の採用によるコスト縮減

➡  $1900m \times 5m^2 = 9500m^3$   
(全体の8.6%)の掘削量が減少

カーブ区間では横断勾配として片勾配を設定する。横断勾配の数値が大きくなると、横断勾配に伴って傾く建築限界の範囲を内包できるよう、設計掘削断面を大きくしなければならなくなる。

見の越トンネルの終点側坑口付近の約90mのみR160が採用されており、当該区間のみ掘削断面が大きくなる。

一般には最も内空断面が大きくなる横断勾配箇所の断面をトンネル全長にわたって採用するが、二次覆工セトルの基本構造部分を活用し、複断面で施工できるようにすることで約9,200万円のコスト縮減となる。

なお、R160区間でのセトル長7.5mに対し、その他区間ではセトル長10.5mとなるよう組み立てることで、トンネル工事のサイクル短縮が可能となり、さらなるコスト縮減や工期短縮が期待できる。
