山鳥坂ダム工事事務所 ダム事業費等監理委員会

— 鹿野川ダム改造事業 —

鹿野川ダム改造事業について

平成30年11月

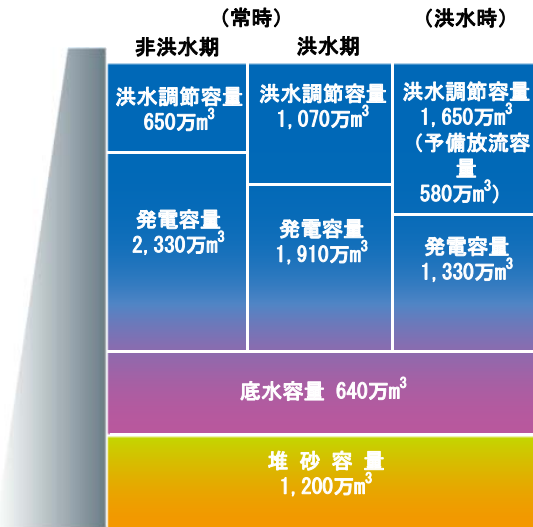
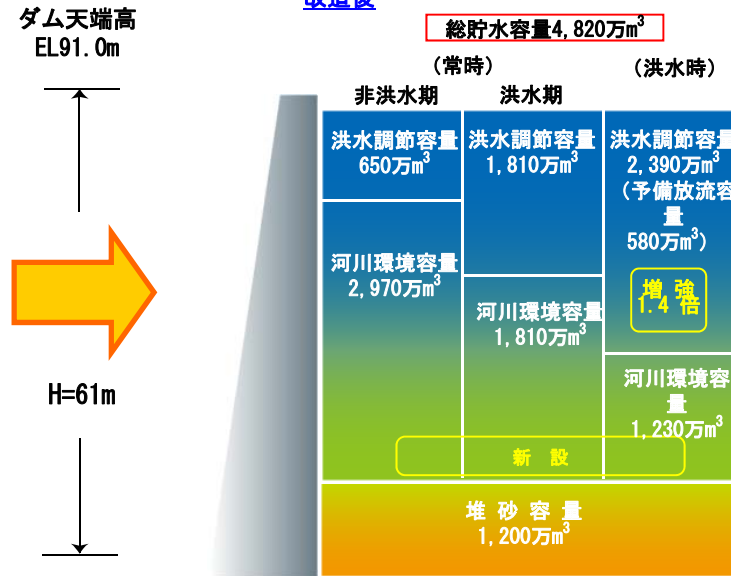
鹿野川ダム容量配分変更図

発電容量・死水容量を廃止し、洪水調節容量の増加、河川環境容量を設け、流水の正常な機能の維持に充てる。

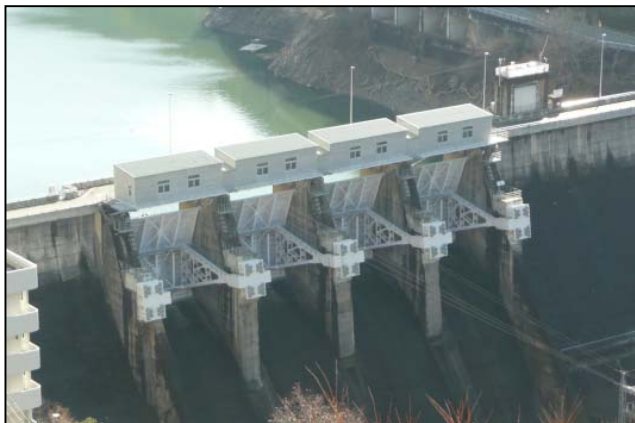
クレストゲートの改良 (H22年度完成)

クレストゲートの老朽化及びきめ細やかな操作を可能にするため高さ不足解消。

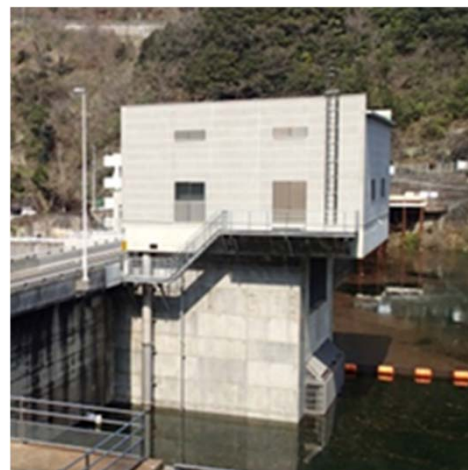
選択取水設備の設置 (H28年度完成)

選択取水設備とは、貯水池の任意の水深から、水を放流する設備。この設備を設置することにより、冷水放流の解消や出水時の濁水放流の長期化の防止などの効果。

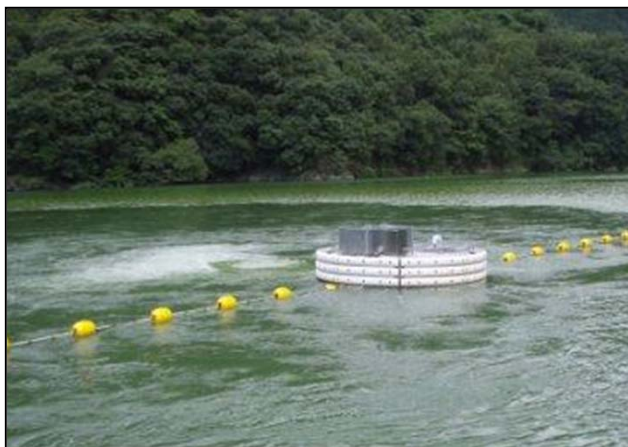
貯水池水質改善施設 (H25年度完成)

貯水池水質改善のため、平成22年度より曝気循環装置5基を運用開始。平成26年度より深層曝気循環装置1機、高濃度酸素水供給装置1機を運用を開始。

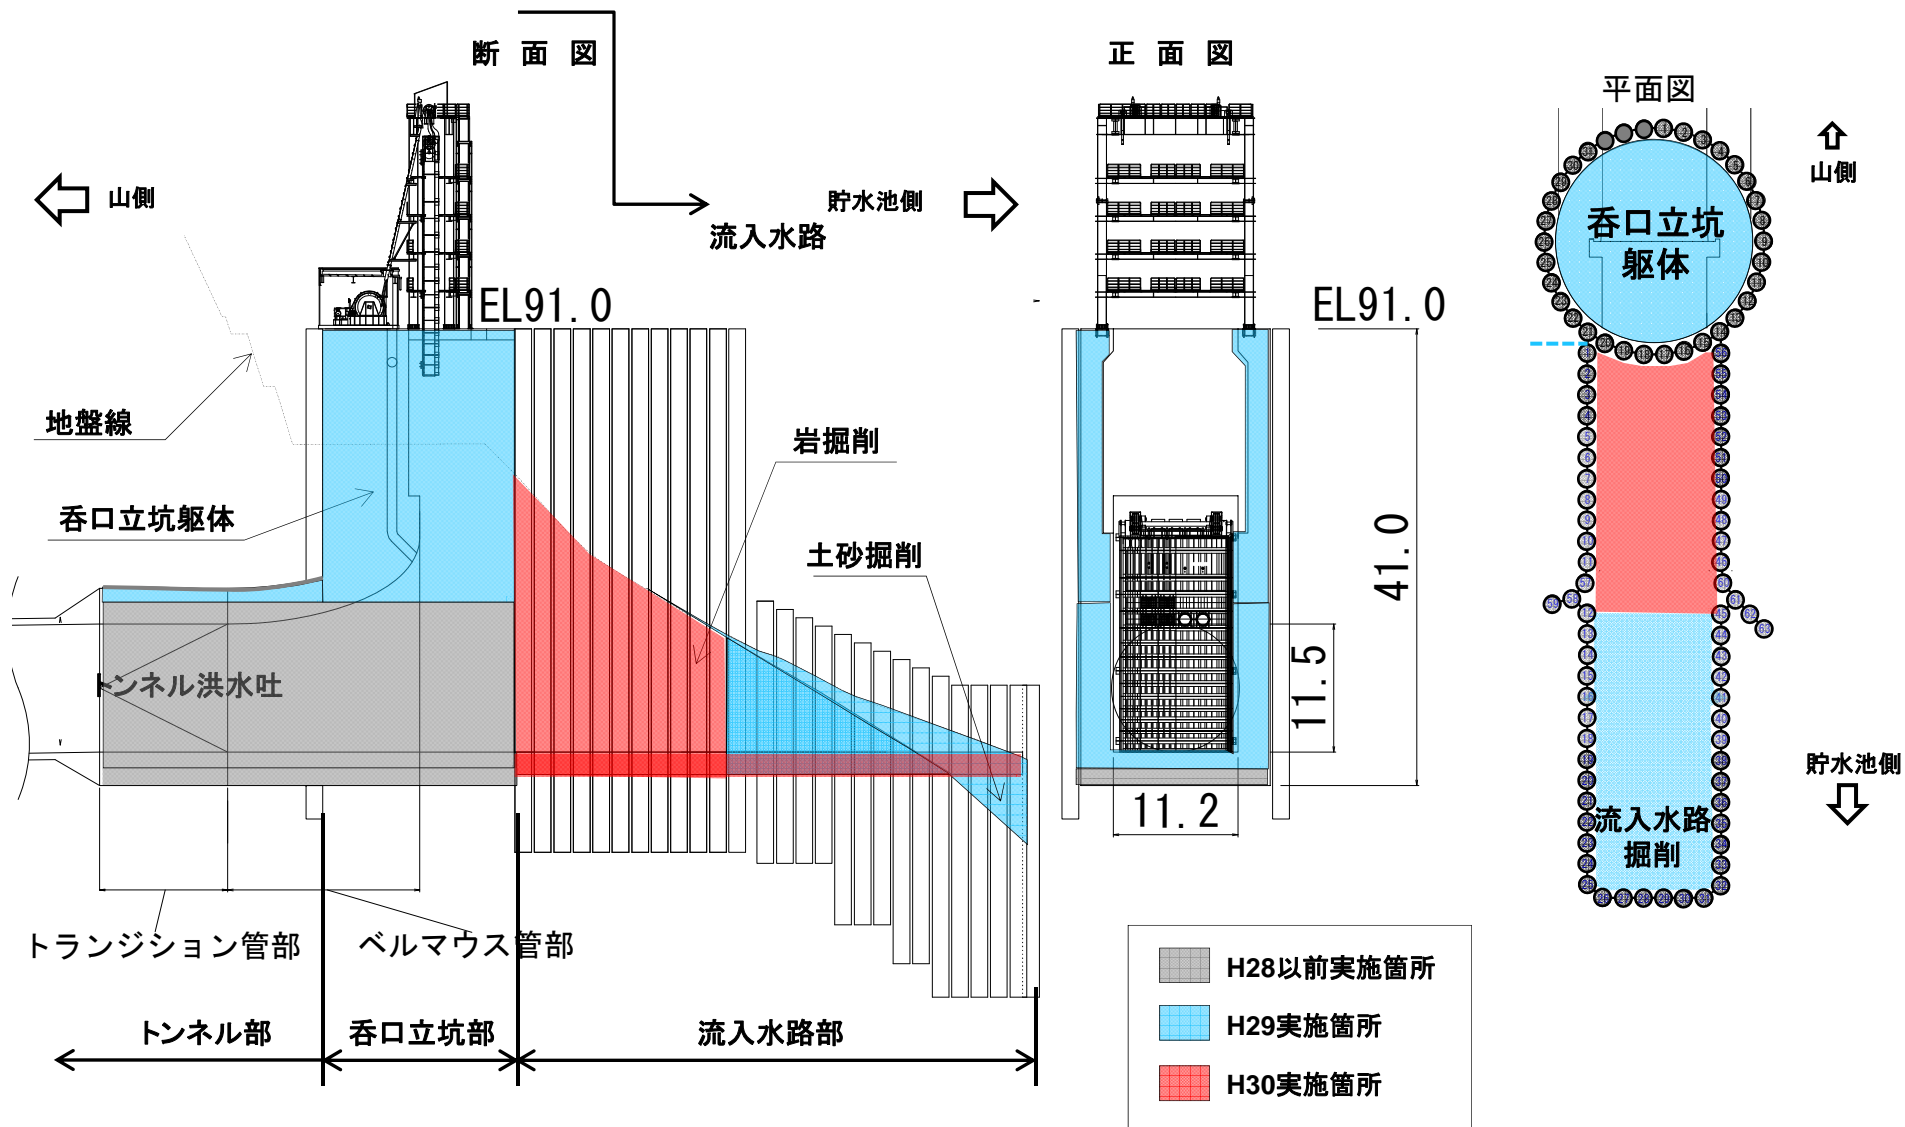
■立坑躯体については、平成29年11月に完成。流入水路掘削については平成29年度より開始し平成30年度も引き続き施工。

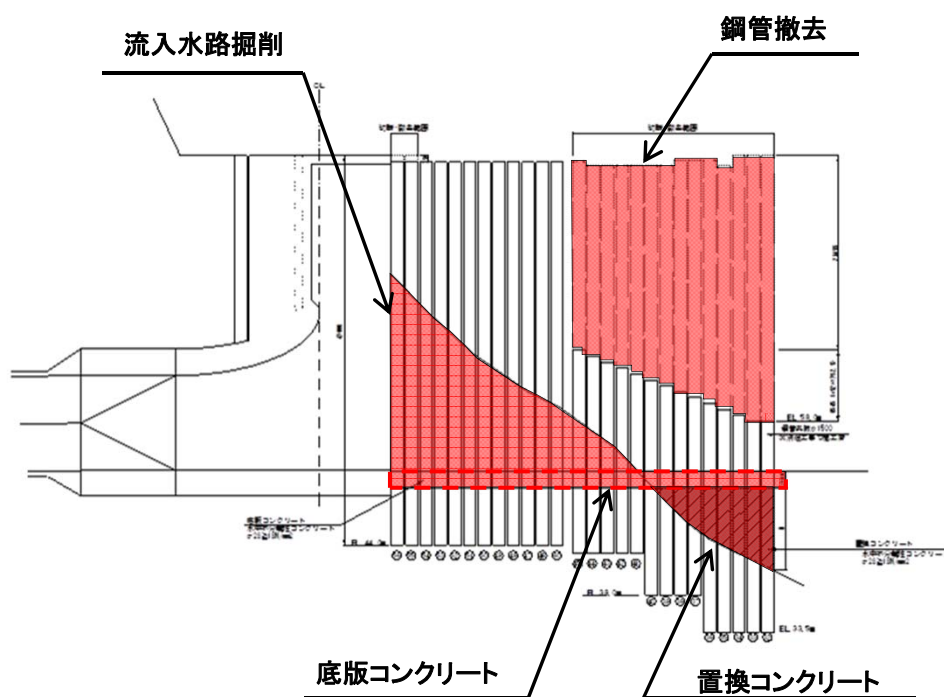
流入水路断面図

- 平成29年度より流入水路部の掘削を実施しており、平成30年度も引き続き流入水路部の掘削を実施する外、鋼管杭の撤去及び底版コンクリートを施工。
- 流入水路部の掘削については、水中での岩盤掘削であり、条件によっては大幅なコスト・工期増が懸念されていたが、約70%の施工が完了する中で大幅な条件変更無し。

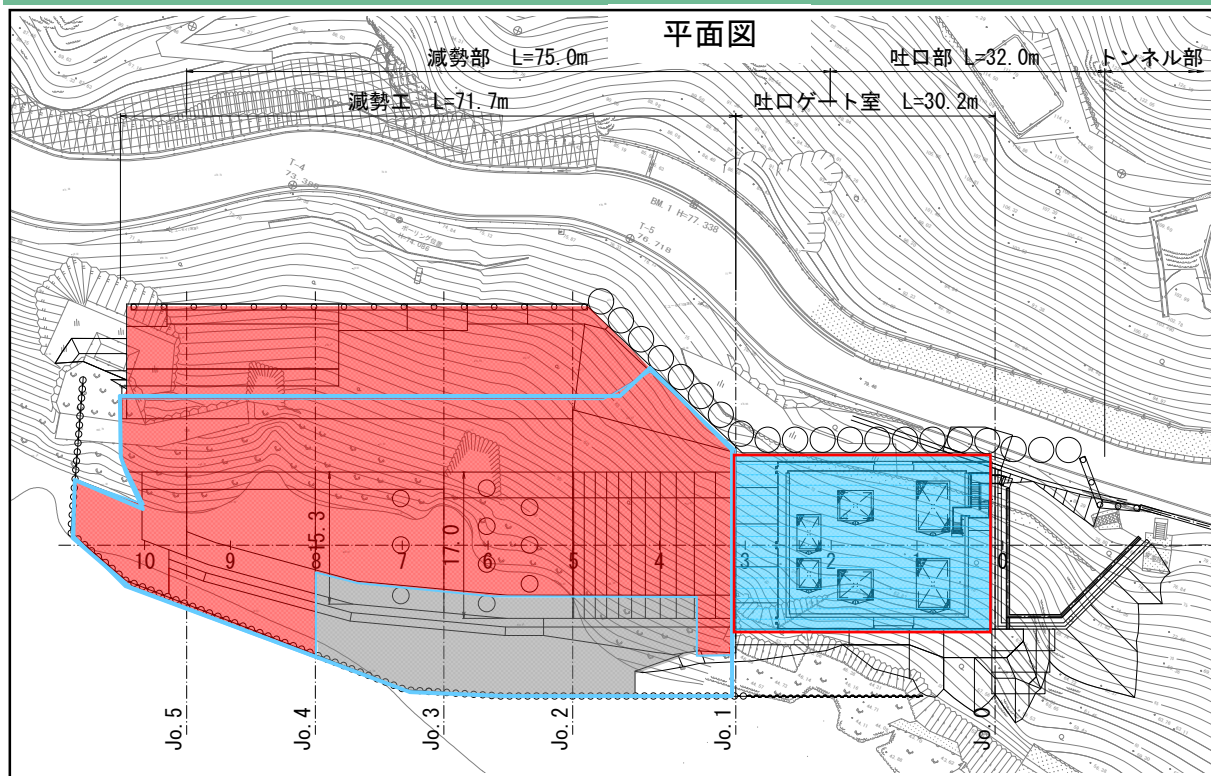
トンネル洪水吐吐口部模型

- H28以前実施箇所
- H29実施箇所
- H30実施箇所

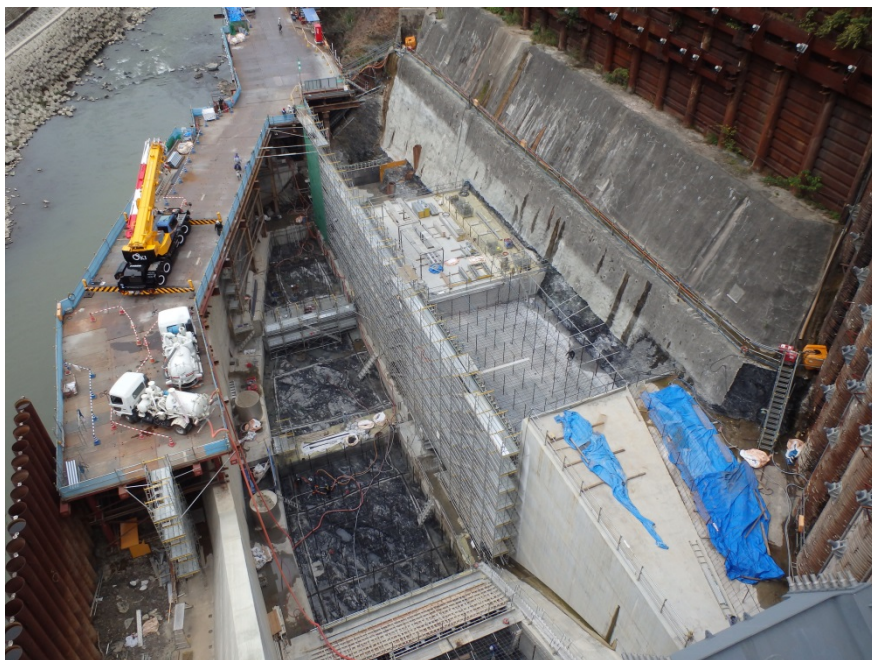
上流側ゲート室上部より臨む

- 平成29年9月より施工を開始。
- 平成30年6月末時点で掘削が完了し、現在減勢工コンクリートを施工中。
- 減勢工山側の深礎杭は現時点で懸念されていた挙動はなく安定。
- 平成30年度は減勢工コンクリート打設、仮設構台・工事用進入路の撤去を行い完成予定。

吐口部 減勢工施工状況(平成30年10月)

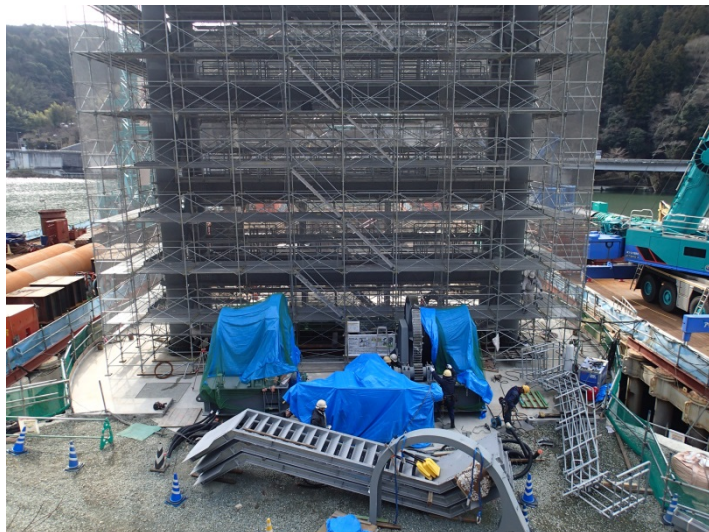
呑口部 門柱設置状況(平成30年1月)

■吐口ゲート設備は平成29年9月に完成し、呑口ゲート設備は平成30年7月完成。

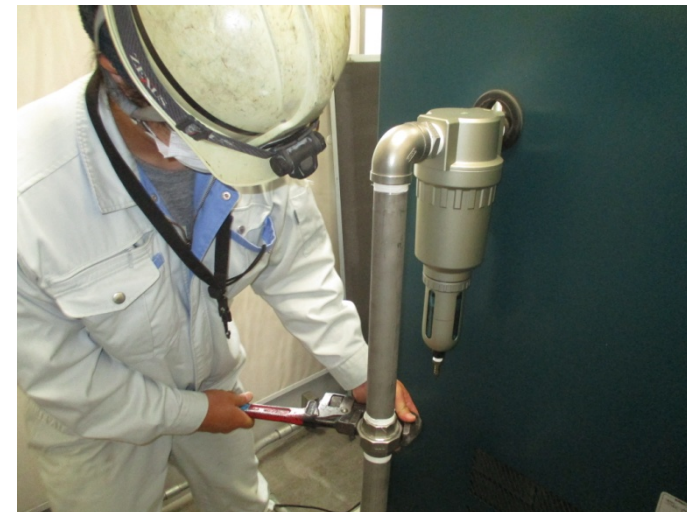
曝気循環装置の空気圧縮機修繕
