—山鳥坂ダム建設事業—

山鳥坂ダム建設事業について

平成30年11月

山鳥坂ダム工事事務所

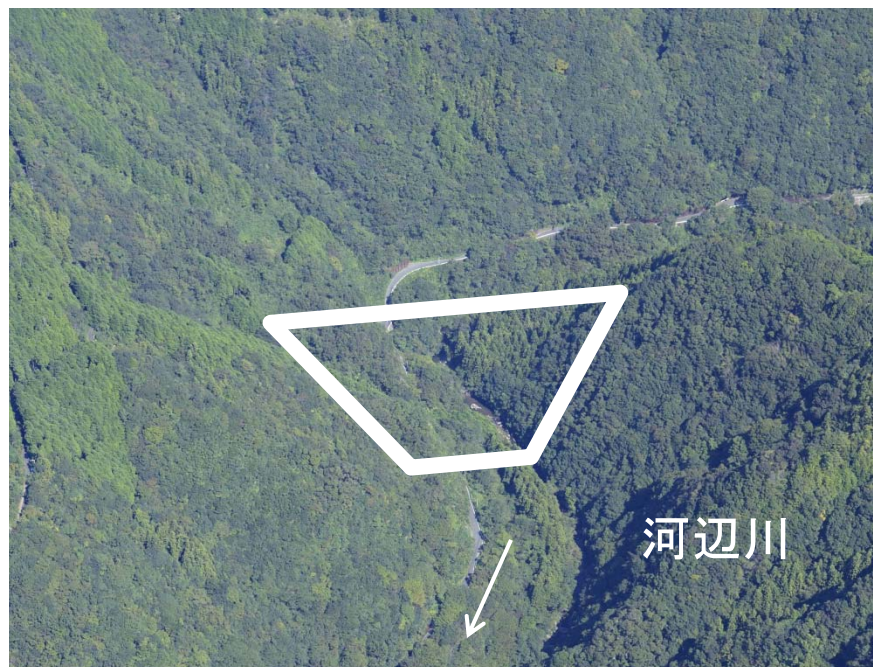
○場 所：愛媛県大洲市肱川町山鳥坂(肱川水系河辺川)

○目 的：洪水調節(肱川の洪水防御)

山鳥坂ダム建設予定地

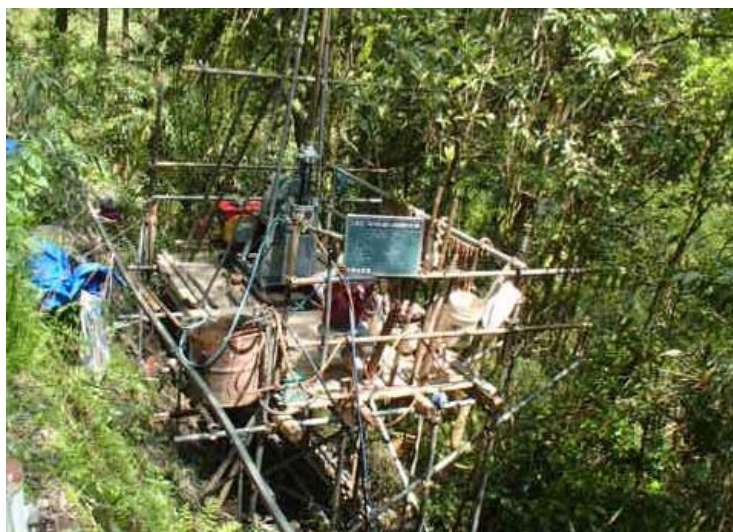
ボーリング調査

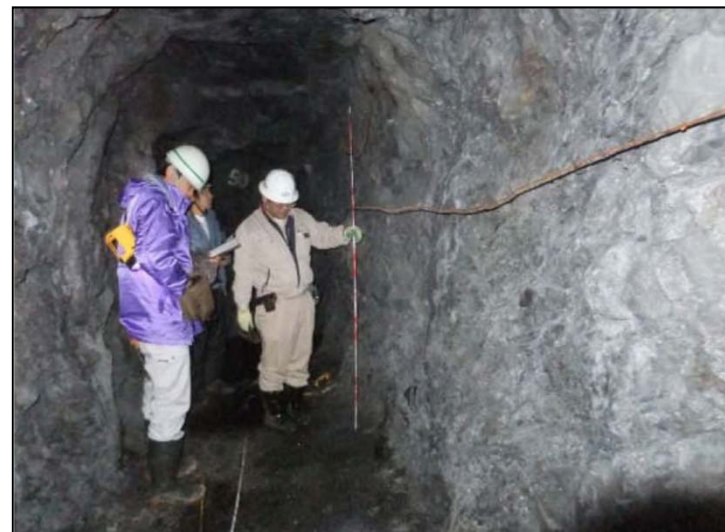
横坑内岩盤調査

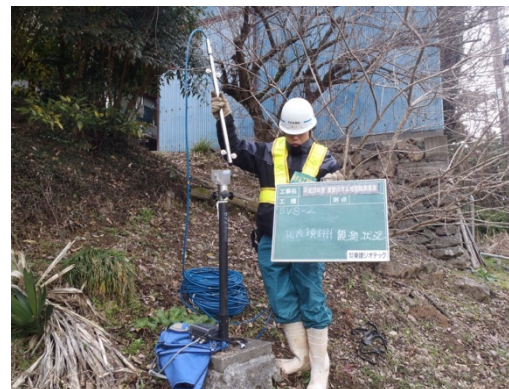
環境調査(動物・植物)	各種自然環境について現地調査を継続的に実施し、モニタリング・保全対策を実施
地すべり観測	孔内傾斜計を設置し継続的に観測
水理水文観測	水位・流量・雨量等を継続的に観測
地下水調査	地下水変動を継続的に観測
水質調査	水質を継続的に観測
地質調査	ダムサイト周辺の地質調査を実施

地すべり観測(孔内傾斜計観測状況)

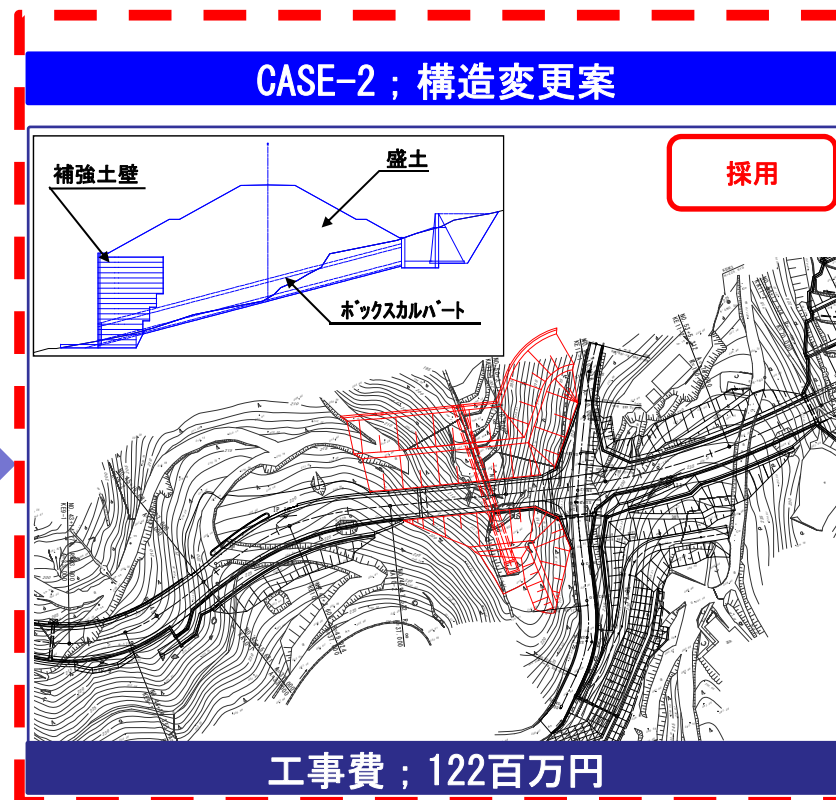
■ 構造変更によるコスト縮減

橋梁構造であるため、大規模な工事となり工事費の増加、施工期間の長期化が懸念されたことから代替案の検討を行った。

今回、構造変更の検討を行い、約199百万円のコスト縮減となることに加えて、現道の制約を受けずに施工可能となり工期短縮が図れた。
