## 災 害 情 報

国土交通省四国地方整備局

### 台風15号の影響による被害状況 (第4報)

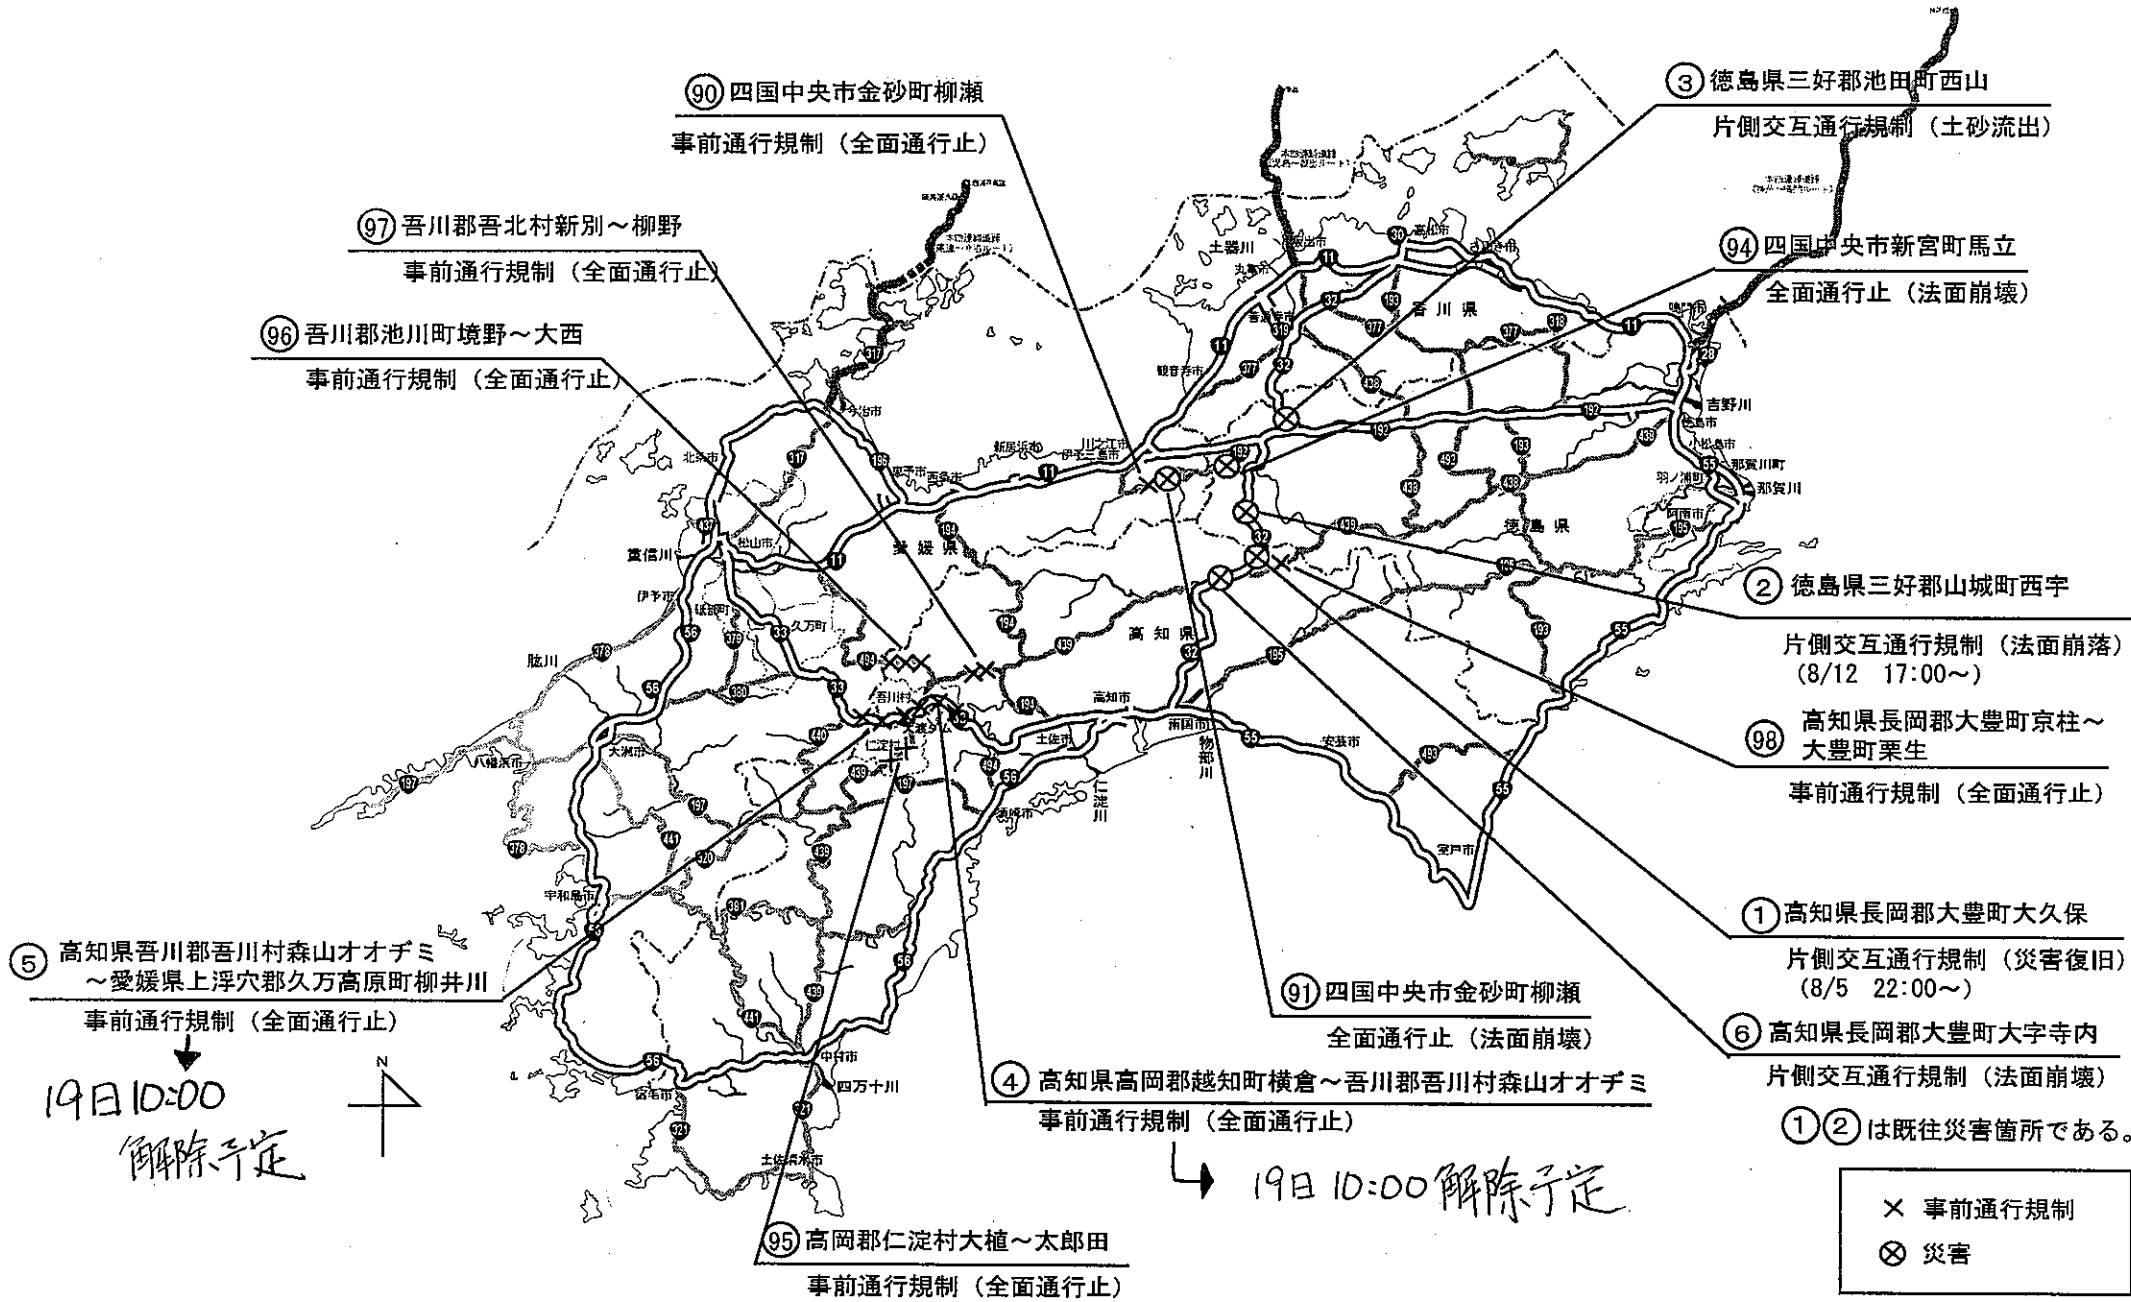
国道規制状況 (8/19 8:00現在)

・徳島県三好郡池田町西山(47k950付近)において、土砂流出のため、片側交互通行を行っています。(3)

・高知県長岡郡大豊町大字寺内(93k500付近)において、法面崩壊のため、片側交互通行を行っています。(6)

高知県高岡郡越知町横倉～高知県吾川郡吾川村森山字オオヂミ(20.3km)(4)

高知県吾川郡吾川村森山字オオヂミ～愛媛県上浮穴郡久万高原町柳井川(12.8km)(5)

・愛媛県四国中央市金砂町柳瀬(91)において山腹崩壊により17日17時45分、18時30分より全面通行止め。復旧は未定。

・また、同国道、四国中央市新宮町馬立(94)においても山腹崩壊により、18日8:00から全面通行止め。復旧は未定。

・愛媛県四国中央市金砂町柳瀬～四国中央市金砂町柳瀬(1.3km)が連続雨量が200ミリを超え、土砂崩れの恐れがあるため、17日14時15分より、事前通行規制(全面通行止)を行っています。(90)

・高知県高岡郡仁淀村大植～高岡郡仁淀村太郎田(9.9km)が連続雨量が200ミリを超え、土砂崩れの恐れがあるため、18日8時00分より、事前通行規制(全面通行止)を行っています。(95)

・高知県吾川郡吾北村新別～吾川郡吾北村柳野(4.1km)が連続雨量が200ミリを超え、土砂崩れの恐れがあるため、18日15時30分より、事前通行規制(全面通行止)を行っています。(97)

・高知県長岡郡大豊町京柱～長岡郡大豊町栗生(15.3km)が連続雨量が200ミリを超え、土砂崩れの恐れがあるため、19日1時00分より、事前通行規制(全面通行止)を行っています。(98)

・吾川郡池川町境野～吾川郡池川町大西(11.5km)が連続雨量が200ミリを超え、土砂崩
