災 害 情 報 平成16年8月19日15:00 作成 国土交通省四国地方整備局	
問合せ先	四国地方整備局企画部 企画調査官 黒川 純一良 TEL087-851-8061 (内線6060)

台風15号の影響による被害状況 (第5報)

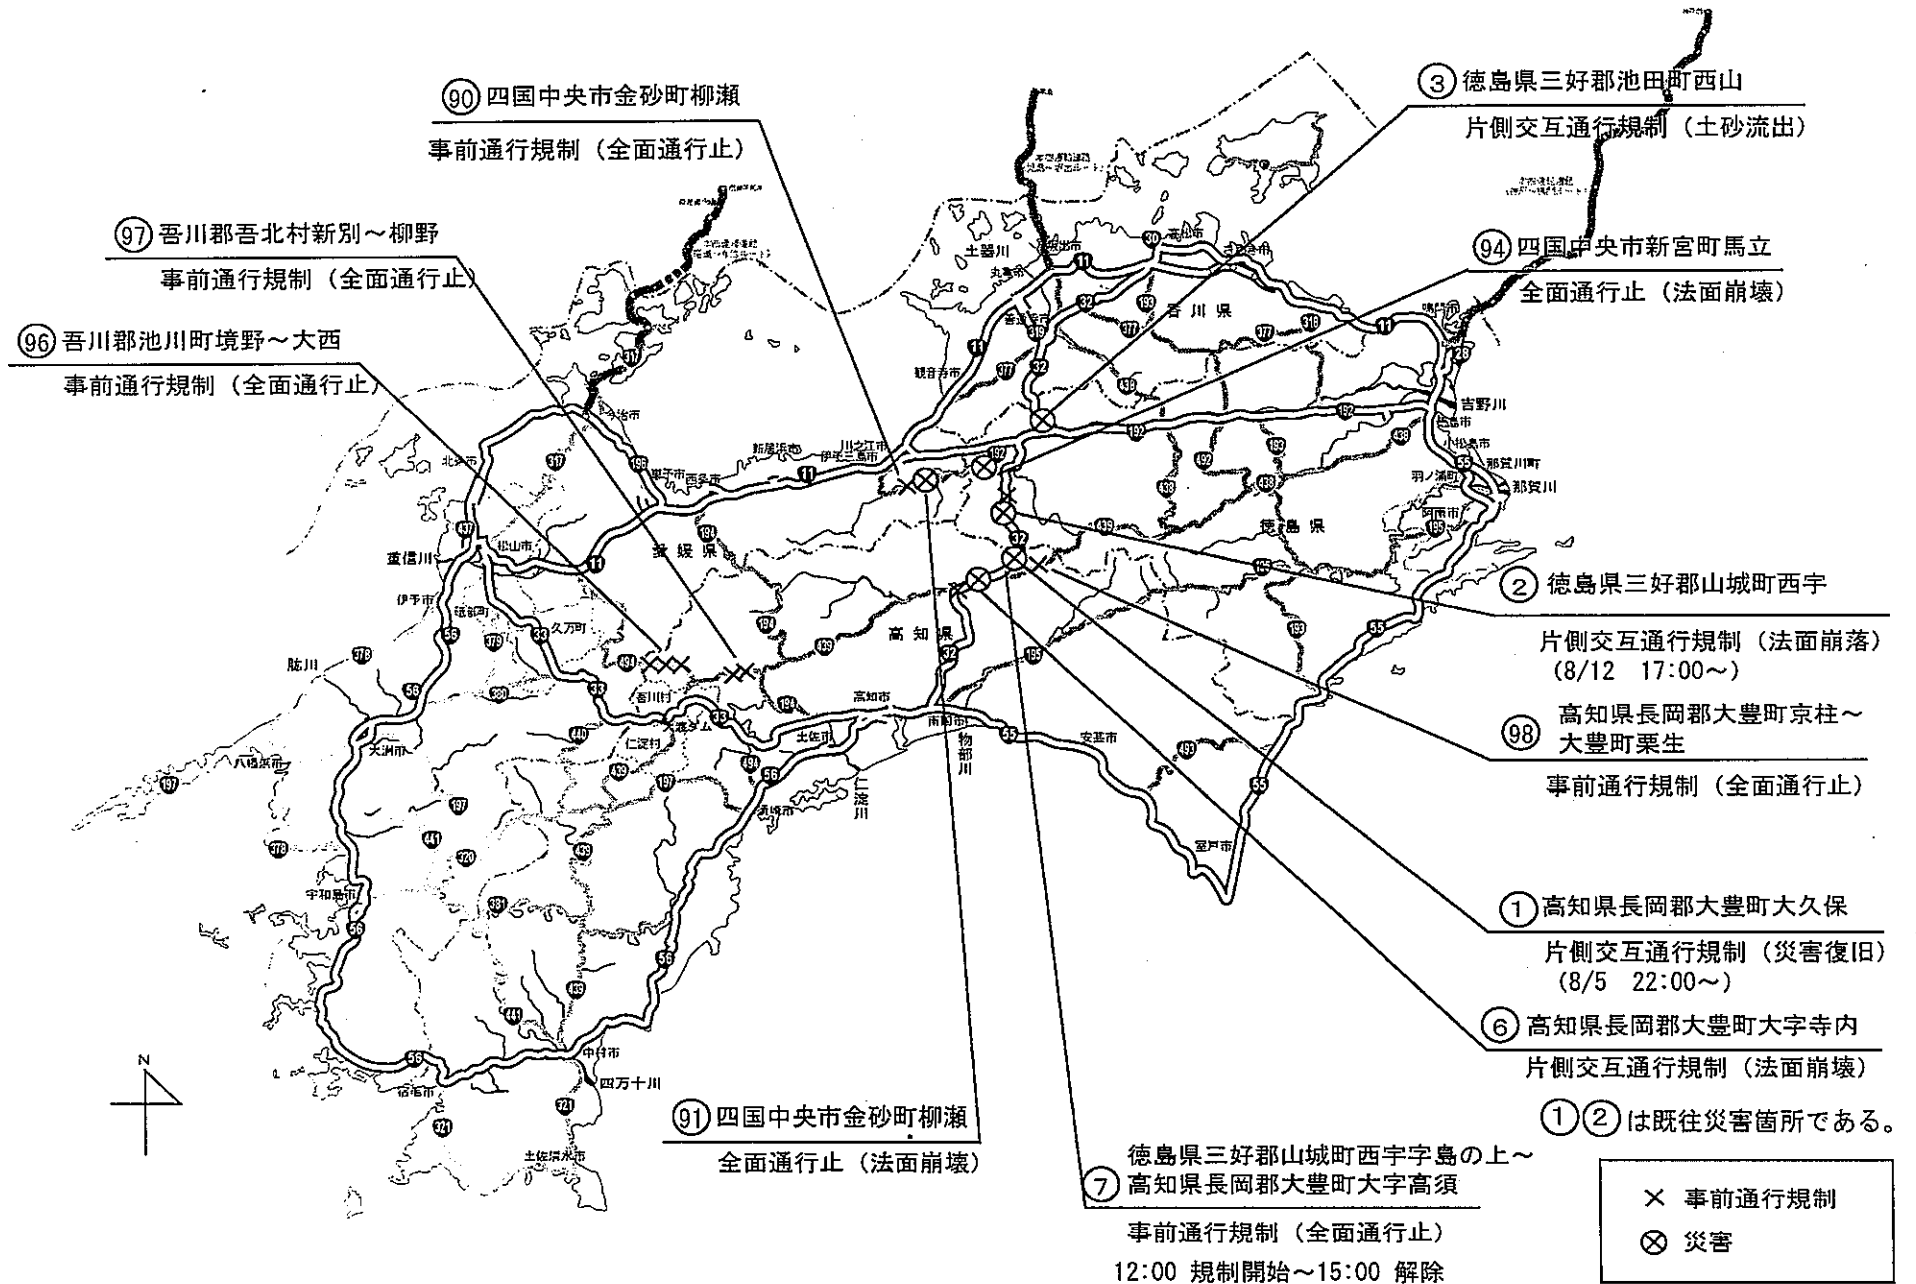
国道規制状況 (8/19 15:00現在)

・国道32号（徳島県三好郡山城町西字字島の上～高知県長岡郡大豊町大字高須（26.3km）
⑦）では、連続雨量が250ミリに達し、土砂崩れの恐れがあるため、事前通行規制（全面通行止）を12時より行っていましたが、15時より解除しました。

・徳島県三好郡池田町西山（47k950付近）において、土砂流出のため、片側交互通行を行って
います。③

・高知県長岡郡大豊町大字寺内（93k500付近）において、法面崩壊のため、片側交互通行を行っ
ています。⑥

・愛媛県四国中央市金砂町柳瀬 ⑨1 において山腹崩壊により17日17時45分より全面通
行止め。復旧は未定。

・また、同国道、四国中央市新宮町馬立 ⑨4 においても山腹崩壊により、18日8時00分
から全面通行止め。復旧は未定。

・愛媛県四国中央市金砂町柳瀬～四国中央市金砂町柳瀬（1.3km）が連続雨量が200ミリを
超え、土砂崩れの恐れがあるため、17日14時15分より、事前通行規制（全面通行止）を
行っています。⑨0

・高知県吾川郡吾北村新別～吾川郡吾北村柳野（4.1km）が連続雨量が200ミリを超え、土
砂崩れの恐れがあるため、18日15時30分より、事前通行規制（全面通行止）を行っ
ています。⑨7

・高知県長岡郡大豊町京柱～長岡郡大豊町栗生（15.3km）が連続雨量が200ミリを超え、
土砂崩れの恐れがあるため、19日1時00分より、事前通行規制（全面通行止）を行っ
ています。⑨8

現在、仮設防護柵設置作業中。（H5m×L36m）

今後の天候によるが19日中に完了予定。供用は3車線の内2車線での供用予定。

現在、応急復旧工事中。

今後の天候によるが19日中に完了予定。供用は2車線で供用予定。
