災 害 情 報 平成16年8月20日9:00 作成 国土交通省四国地方整備局	
問合せ先	四国地方整備局企画部 企画調査官 黒川 純一良 TEL087-851-8061 (内線6060)

台風15号の影響による被害状況(第6報・最終)

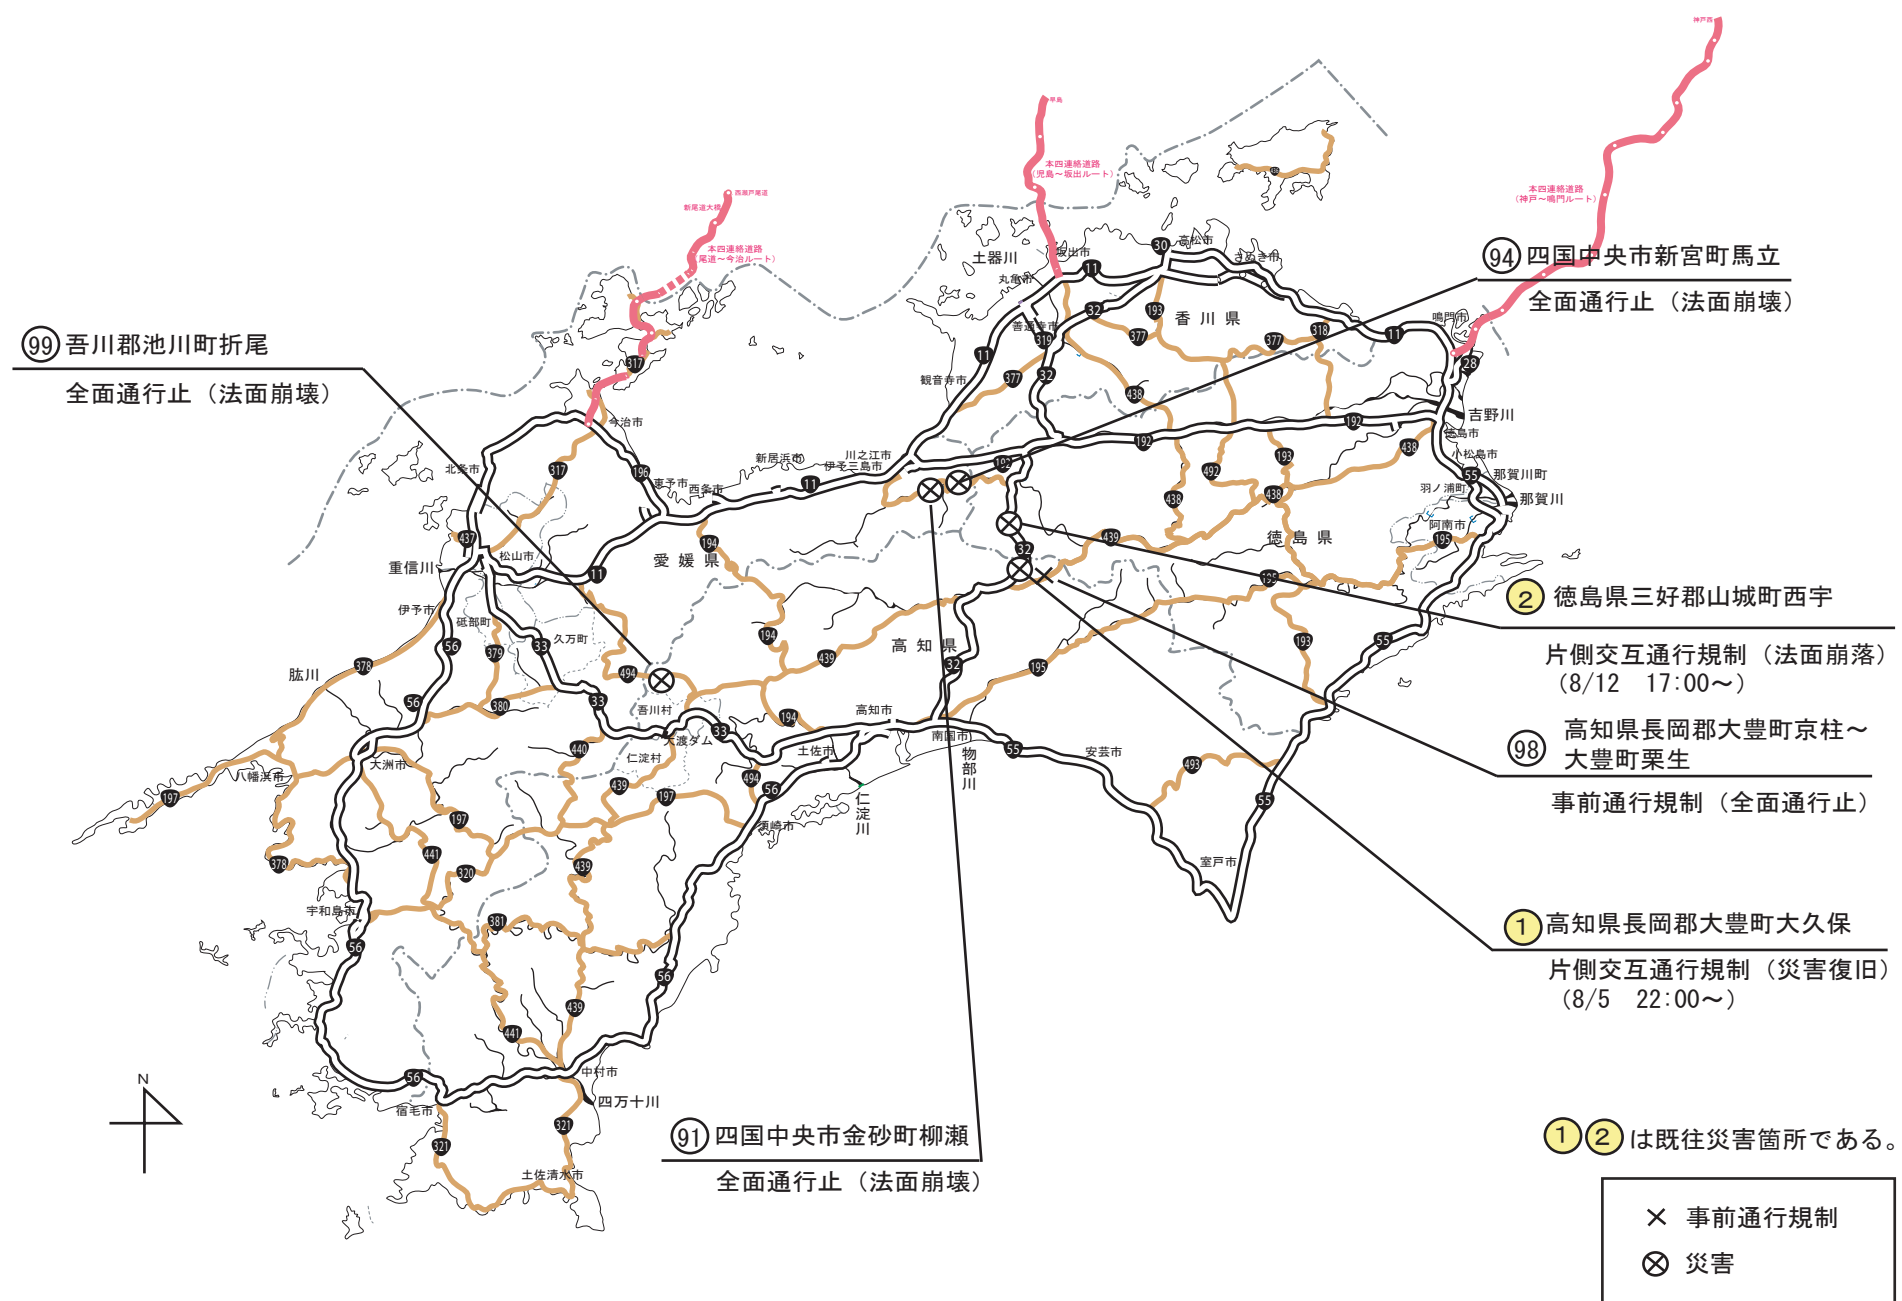
国道規制状況 (8/20 9:00現在)

・徳島県三好郡池田町西山(47k950付近)において、土砂流出のため、片側交互通行を行っていましたが、仮設防護柵設置(H5m×L36m)が19日22時に完了し、3車線にて供用を開始しました。(3)

・高知県長岡郡大豊町大字寺内(93k500付近)において、法面崩壊のため、片側交互通行を行っていましたが、応急復旧工事が19日17時に完了し、2車線で供用を開始しました。(6)

・愛媛県四国中央市金砂町柳瀬(91)において山腹崩壊により17日17時45分より全面通行止めを行っています。復旧は未定です。

・また、同国道、四国中央市新宮町馬立(94)においても山腹崩壊により、18日8時00分から全面通行止めを行っています。復旧は未定です。

・高知県長岡郡大豊町京柱～長岡郡大豊町栗生(15.3km)が連続雨量が200ミリを超え、土砂崩れの恐れがあるため、19日1時00分より、事前通行規制(全面通行止)を行っています。(98)

・高知県吾川郡池川町折尾において、法面崩壊により19日14時00より全面通行止めを行っています。復旧は未定です。(99)
