災害（落石崩壊）による通行止め解除予定のお知らせ（第13報）

一般国道33号落石発生に伴う当面の応急対策について

国道33号(越知町越知丁)落石崩壊の応急対策作業状況

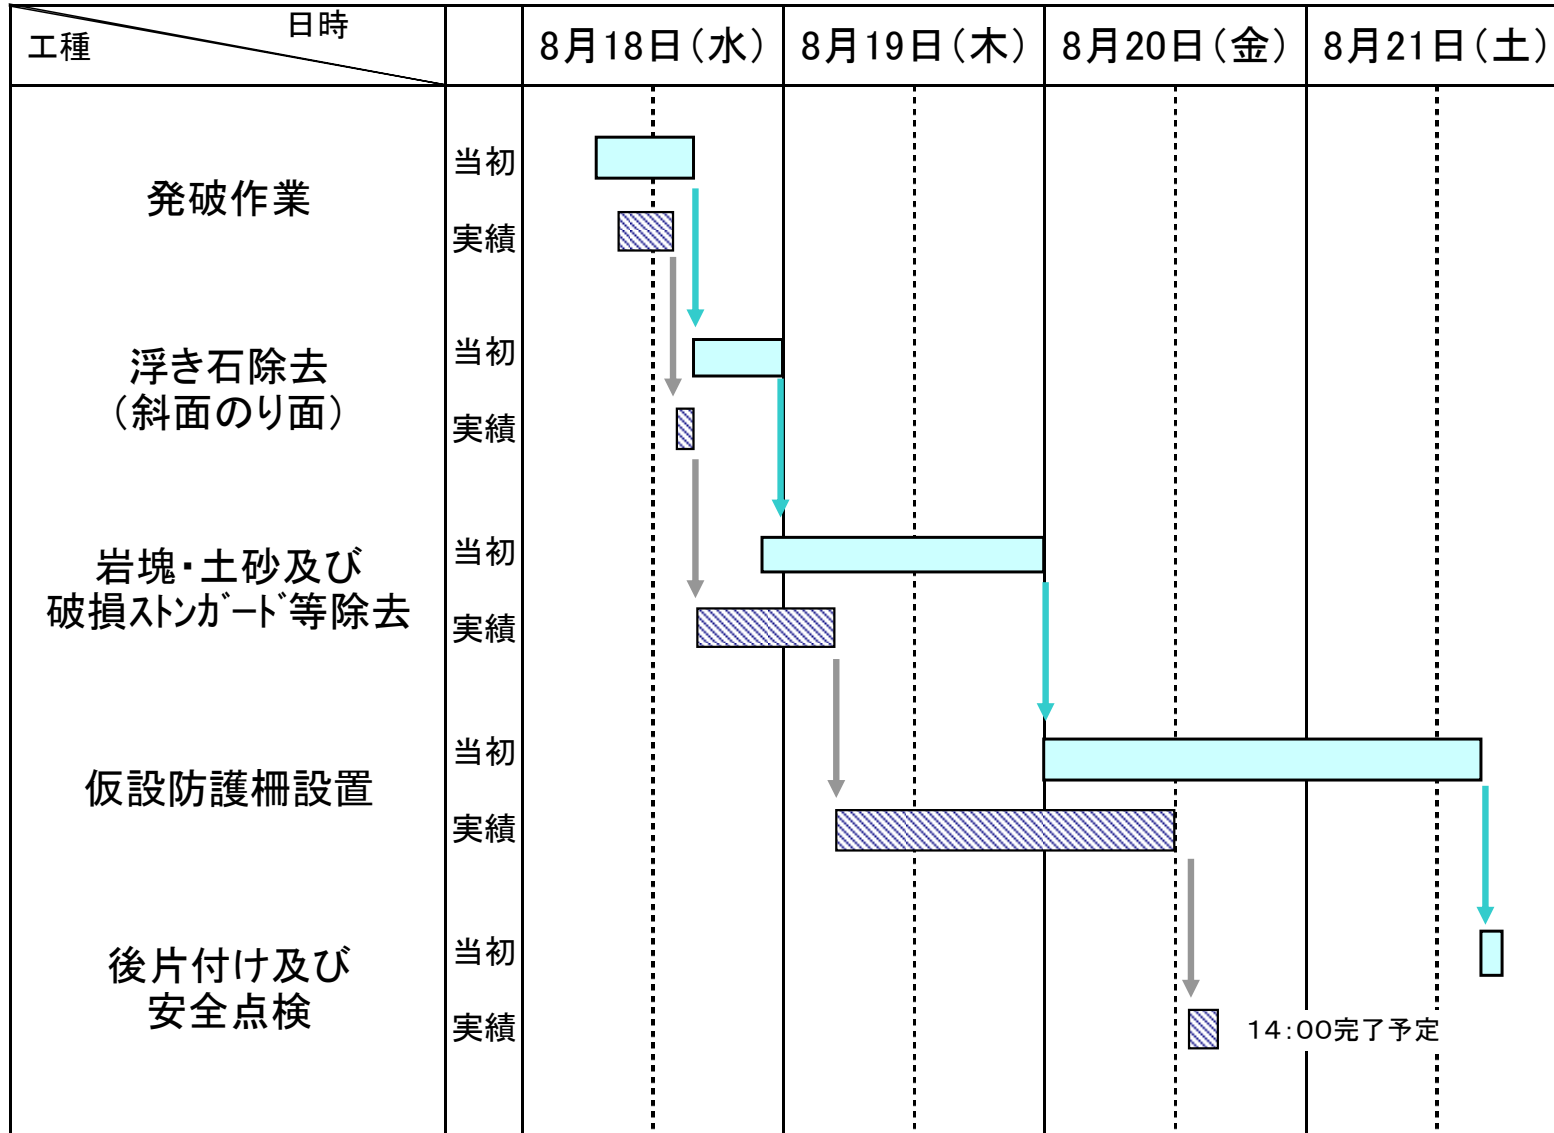
応急復旧工程表(R33号 36k020 越知町越知 丁 落石箇所)

- ①高圧線、NTT等の架線の撤去又は移設 【8/17完了】
↓
- ②落石箇所側方上部の不安定岩塊の除去 【8/18完了】
↓
- ③落下した岩塊の小割・撤去及び破損した建造物の撤去 【8/19完了】
↓
- ④道路中央付近への仮設防護柵(高さ5m)の設置 【8/20 12:00完了予定】
↓
- | | |

| 片側交互通行による通行止め解除 | 【8/20 14:00目途に完了予定】 |

↓
- ⑤抜本対策の検討・実施

注) 工程については、現場の状況や天候等により、変更の生じる場合がある。

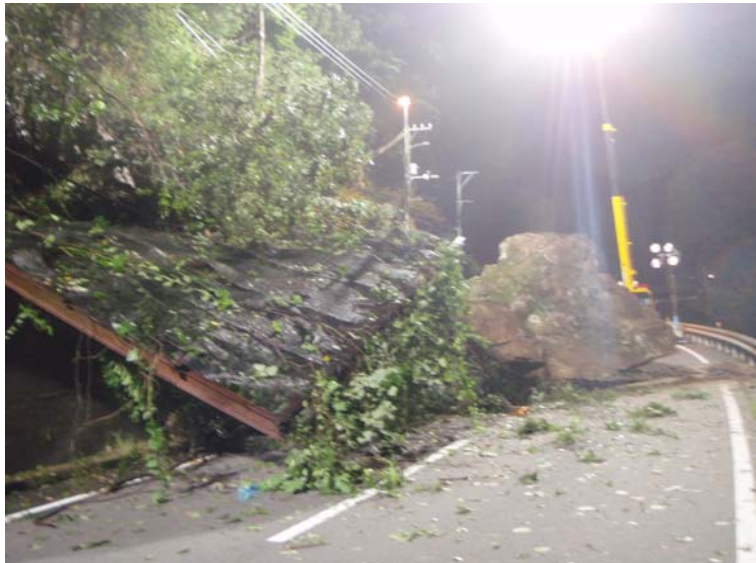
- ・落石の大きさ : 3.7×7.0×3.0m
- ・落石に伴う下方の土砂崩壊 : 幅20m、高さ約15m

- ・落石防護柵 : 延長24m破損
- ・仮設防護柵(H鋼、高さ6m) : 延長21m破損

- ・落石箇所の側方上部に亀裂を伴う不安定な岩塊(約3×3×3m)が残存

落石直後

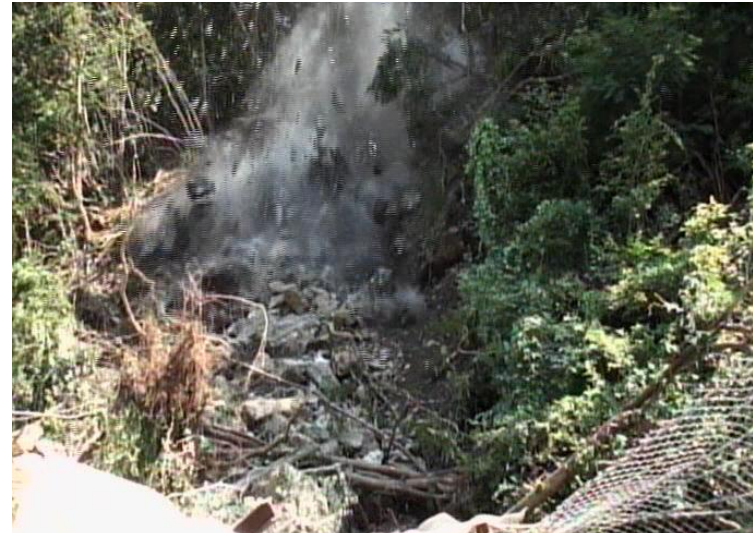
不安定岩塊を発破により除去

- 8月16日（月） 18：20～ 落石崩壊により全面通行止め
- 17日（火） 16：30 放水により不安定岩塊の一部除去を完了
- 18日（水） 14：30 発破により不安定岩塊の除去を完了
- 19日（木） 5：00 落下した岩塊の小割・撤去及び破損した構造物の撤去完了
- 20日（金） 〇〇： 仮設防護柵（高さ5m）の設置完了
- 20日（金） 〇〇： 片側交互通行による交通開放

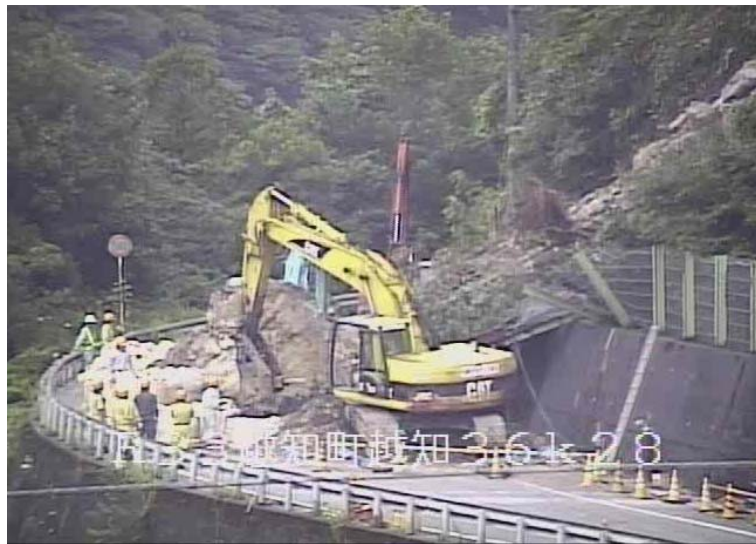
落下した岩塊の小割り作業実施中

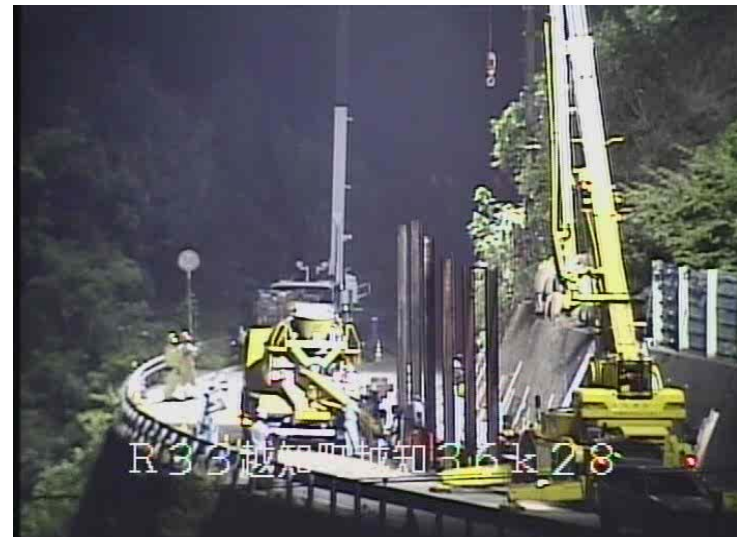
仮設防護柵（高さ5m）の設置中

- 現在までに、仮設防護柵（H=5m、L=45m程度）の設置が概ね完了。
- これまでに、関係機関・関係者のご尽力・ご協力を頂きつつ、24時間体制で応急復旧作業に取り組んだ結果、当初に比べ大幅な工程の短縮が実現。
※ なお、写真については下記のURLにて提供しています。
(<http://www.skr.mlit.go.jp/tosakoku/naviarea/bosai/bosai.html>)
- 以上により、本日14:00を目途に、片側交互通行による交通開放（全面通行止め解除）を行う予定ですのでお知らせします。
