令和5年7月の梅雨前線に伴う大雨における肱川の 出水への対応 【速報】

～肱川の氾濫による浸水被害を大幅に軽減～

令和5年7月梅雨前線豪雨の概要 【肱川】

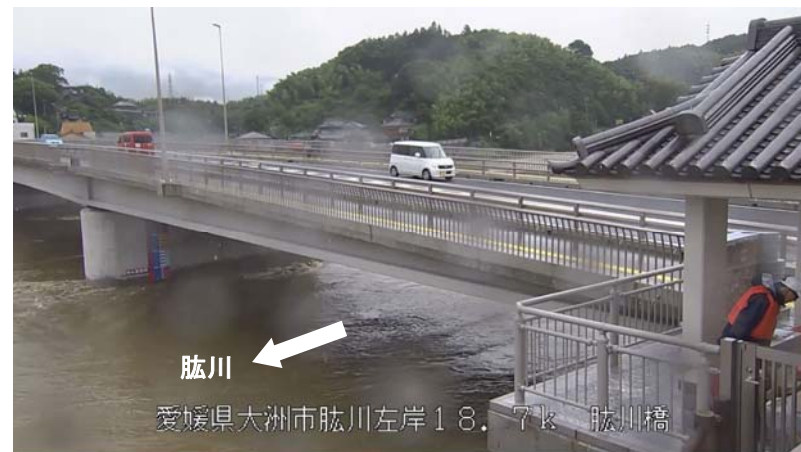
■肱川 肱川橋(大洲第二)地点 7月1日11:20 水位5.28m

肱川流域は、令和 5 年 7 月 1 日に梅雨前線の影響により、肱川橋上流域平均総雨量で 224.5 mm（時間最大雨量 23.0 mm）を記録し、大洲第二水位観測所（肱川橋地点）では避難判断水位（4.80m）を越え最高水位は 5.28m に達しました。

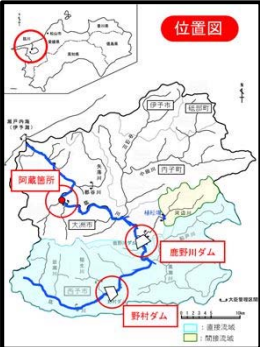
- 梅雨前線の影響により、肱川水系大洲上流域において約224mm(6月30日6時～7月1日19時)の累加雨量を観測。
- 鹿野川ダムでは令和元年6月に改造事業(洪水調節容量の増加、放流能力の増加)が完了するとともに、野村、鹿野川両ダムの操作規則を見直して運用している。
- 鹿野川ダムで最大約1,488m³/sの流入量を記録し、約1,150万m³の洪水を貯留したが、同規模の平成23年9月出水(約1,440m³/s)と比較すると、**鹿野川ダム改造後の洪水調節及び河道改修進捗の効果により、下流阿蔵箇所(肱川18.0k)の水位を約1.2m低減させ、外水を主な原因とする家屋浸水を回避したと推定。**

今回の出水では、肱川上流域の野村ダムと鹿野川ダムで洪水調節を行い流量を低減させ、ダムより下流全川に渡って水位低減を行いました。鹿野川ダムでは約 1,150 万 m³（野村ダムの貯水容量と同等）の洪水貯留を行いました。同規模の流入量となる平成 23 年 9 月洪水と比較すると、鹿野川ダム改造後の洪水調節及び河道改修進捗の効果により、阿蔵箇所（肱川 18.0k 左岸）の水位を約 1.2m 低減させたと推定されます。
