# 第1回 鹿野川ダム水質検討会

## (1)鹿野川ダムの水質現状報告

平成19年11月30日

国土交通省  
四国地方整備局 山鳥坂ダム工事事務所

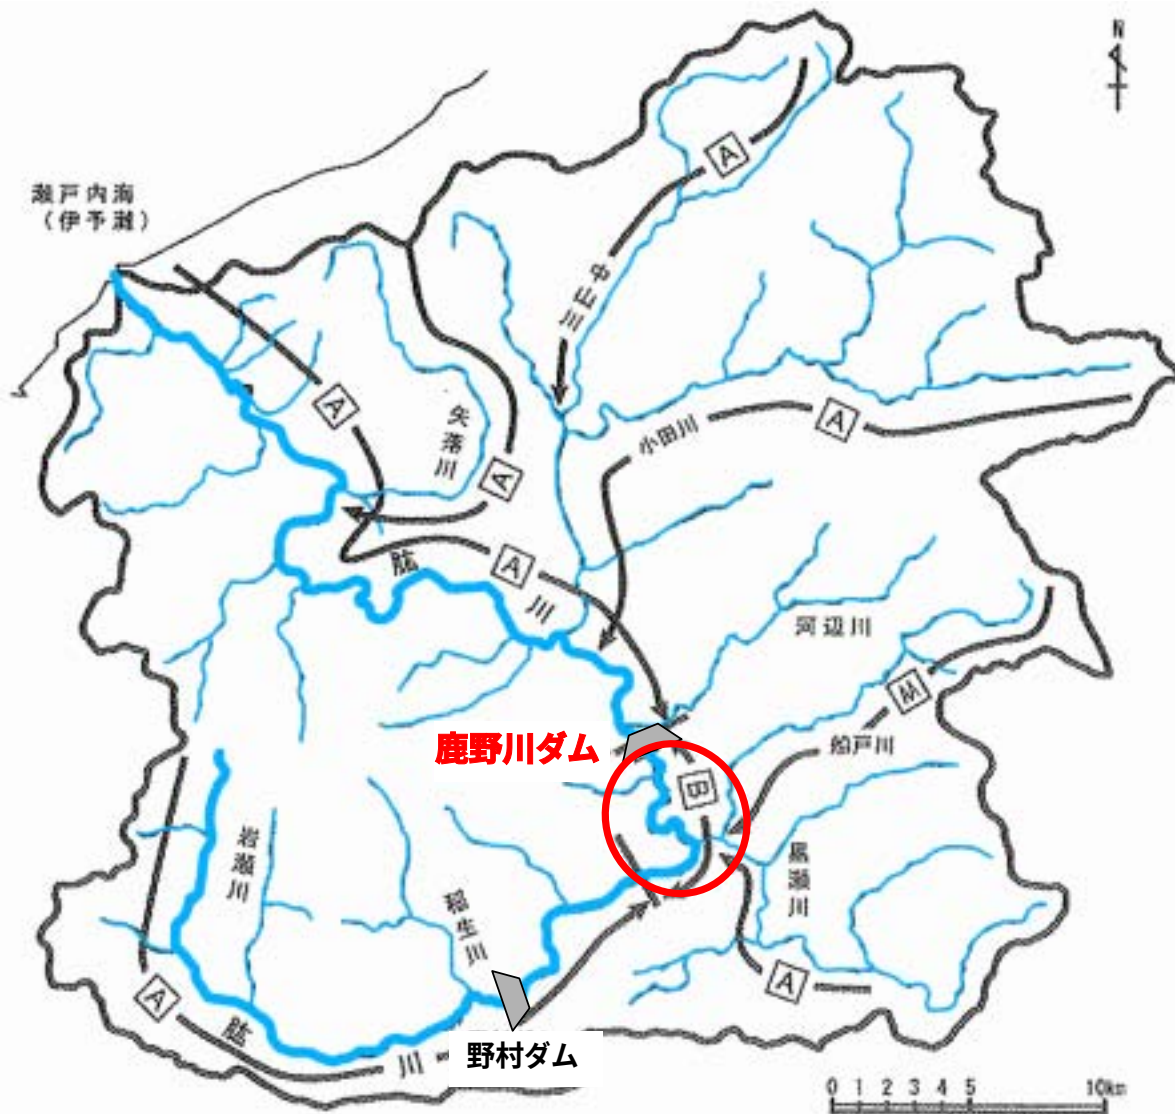
## 1-2. 環境基準類型指定

## ■舟戸川が河川AA 類型、鹿野川ダム が湖沼B類型。

■それ以外は河川  
A類型に指定。

## ■野村ダムは湖沼の類型が指定されていない

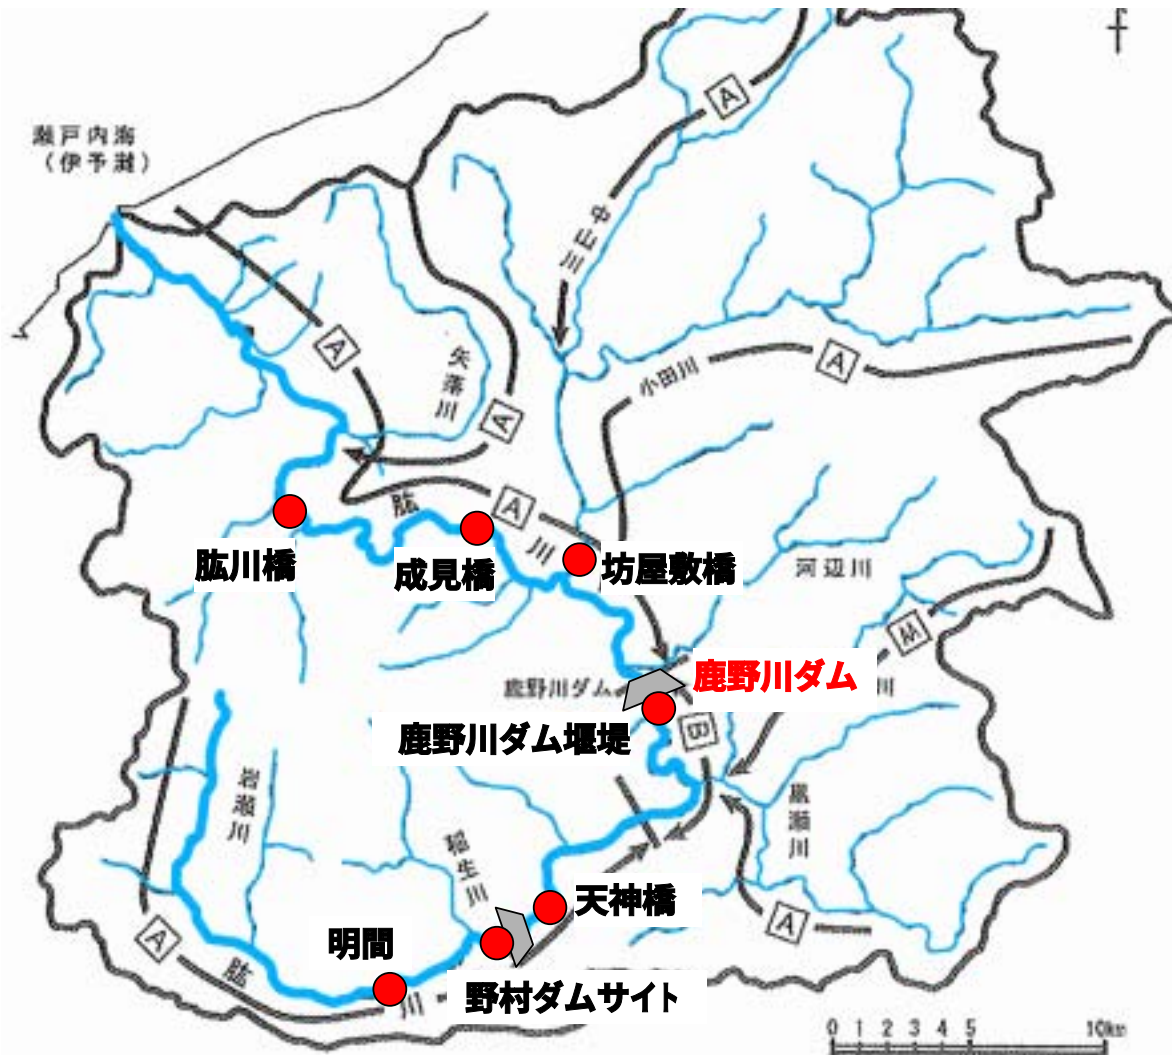
■野村ダム上流～鹿野川ダム下流で、窒素・リンも観測されている調査地点を対象に水質経年変化を整理した。

# 上段:BOD75%値 中段:全窒素 下段:全リン

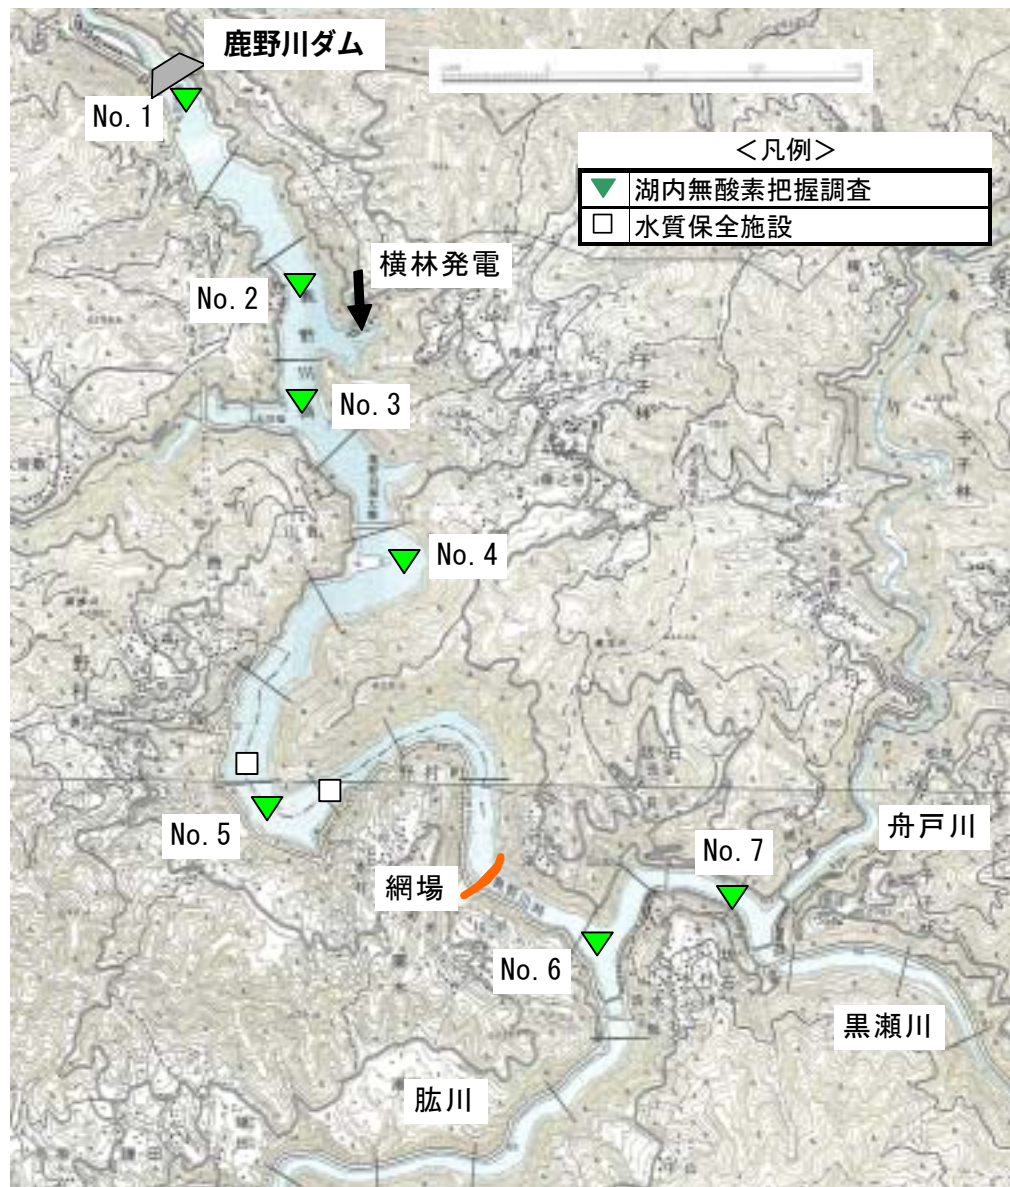
■鹿野川ダムの水溫分布や無酸素狀況を確認するため、ダムサイトから上流までの7地点で調査を行った。

■調査実施日  
平成19年9月11日 (曇)  
貯水位 EL.76.4m

■測定項目 (3項目)  
水溫、DO、pH

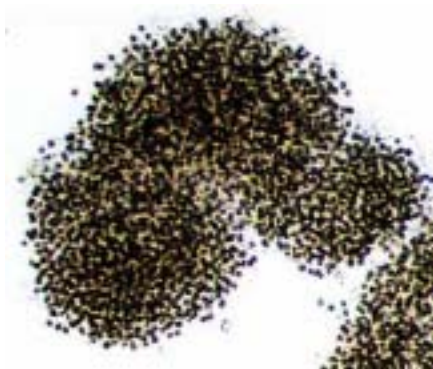
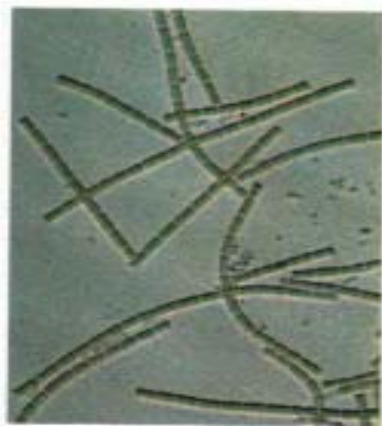
- ・ *Microcystis* (ミクロキスティス) ← 鹿野川ダムでの主要原因種
- ・ *Phormidium* (フォルミディウム)
- ・ *Anabaena* (アナベナ)

*Microcystis* (左) と *Phormidium* (右) の顕微鏡写真  
出典; 「日本の水道生物」 日本水道協会より

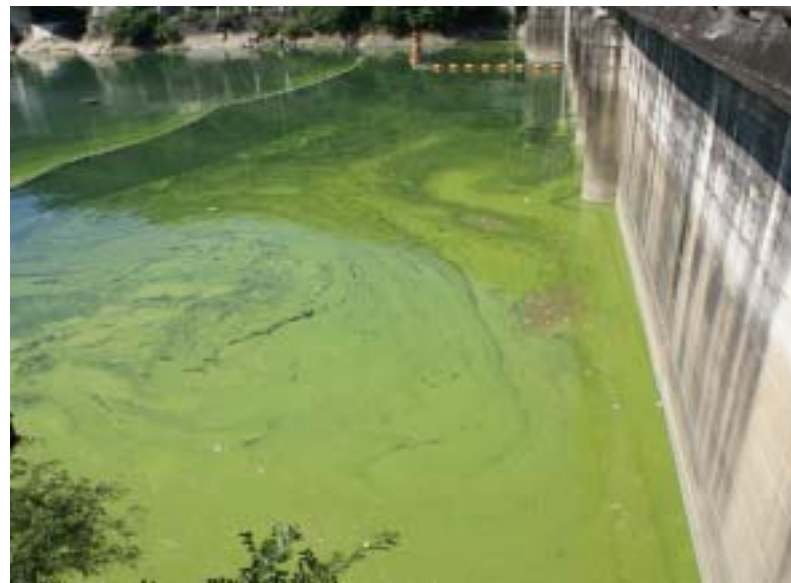
鹿野川ダムのアオコ発生状況(平成19年8月17日)
