実証対象技術 / 環境技術開発者	ジェット・ストリーマー(流動促進装置) / 石井工作研究所
実証機関	愛媛県立衛生環境研究所
実証試験期間	平成17年8月11日 ~ 平成18年11月15日

1. 実証対象技術の概要

3. 実証試験結果

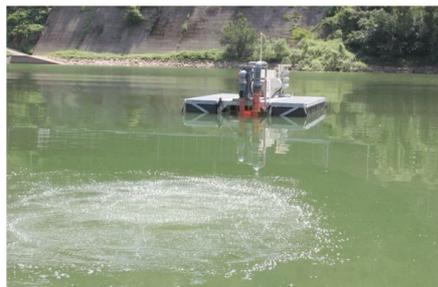
実証区域をダム湖上流部に設定し、MSJ - 200縦型、MSJ - 200横型、MSJ - 150横型、MSJ - 150縦型と4基設置した。水質調査地点は、水質調査地点を各装置間3地点と下流部に1地点の計4地点及び層別水温連続測定を水質調査地点1と最深部のダム堰堤に計2地点設けた。

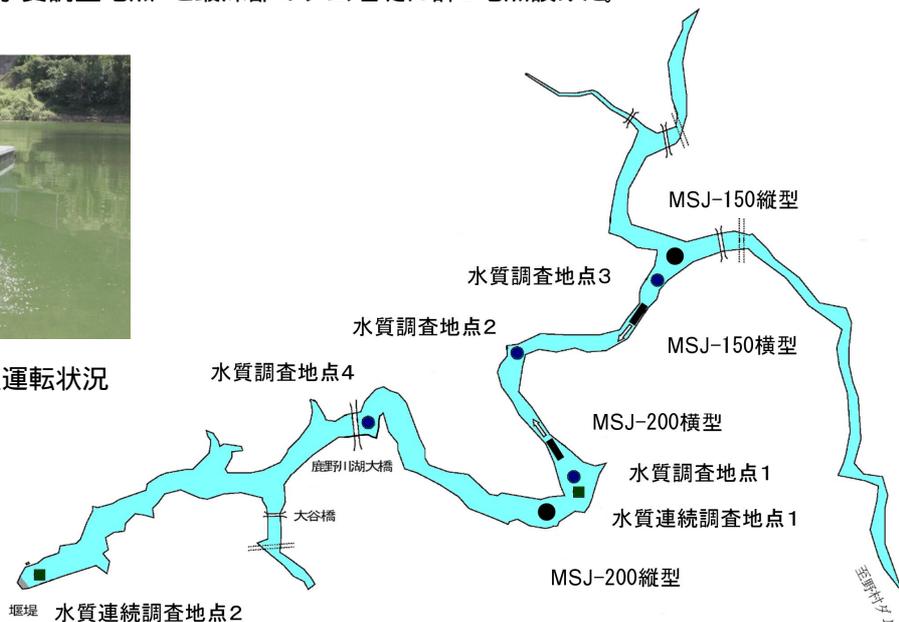
MSJ-150 縦型の設置運転状況

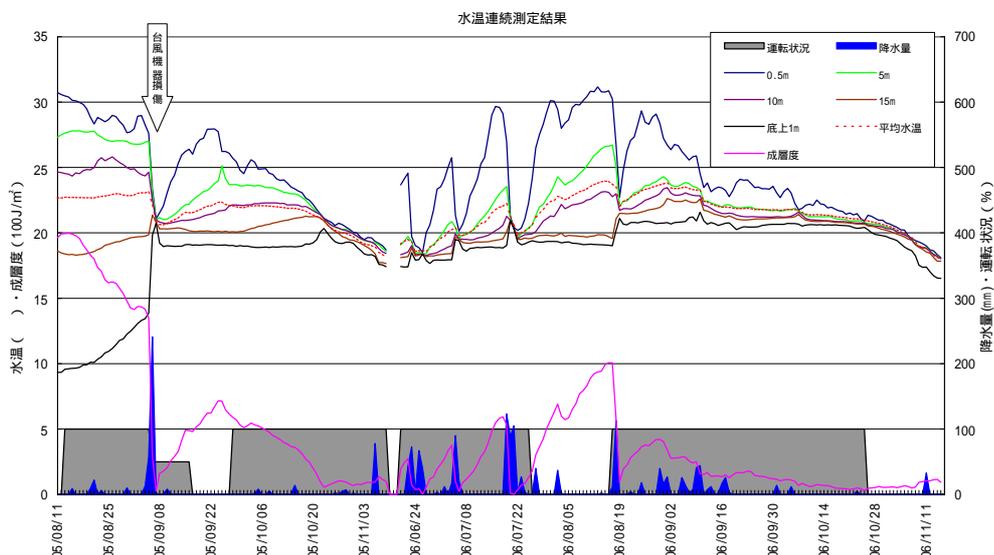
実証期間中の運転状況、降水量及び連続水温の調査結果を示す。実証機器は、台風14号の襲来により上流部設置の2台が転倒流下の損傷を受けたが、修復作業後正常に復帰した。降雨については、期間中 1800mm の降水量があり、平成17年度は台風1回、平成18年度は梅雨3回及び台風1回の大きな出水があった。水温からみた水域状況は、H17 年8月はそれまでの湯水の影響で底層水温が9 で水温差が21 ある大きな水温成層を形成しており、H18 年6月は春先からの降雨により既に底層水温は 17 に上昇し水温差は7 で水温成層は小さかった。

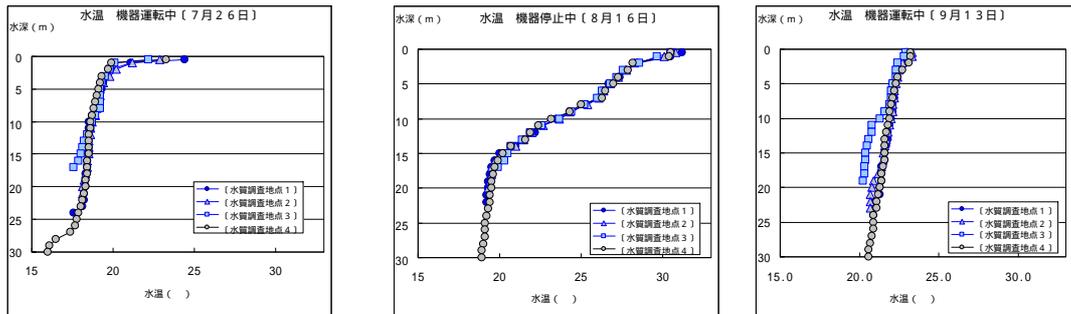
実証機器運転中の層別水温測定結果を示す。水温は各地点とも同様の傾向を示しており、晴天が続いたときは表層で、機器停止中は水深 15m で温度勾配が変化していた。

連続水温調査結果から、H17 年開始時は大きな水温成層が形成されており、運転とともに成層度は台風襲来まで減少し、復旧後も減少した。H18 年開始時は、多雨により成層度は小さく、運転中成層度は増大した。たがたびたび降雨により水温成層は無くなり再形成される状態であった。

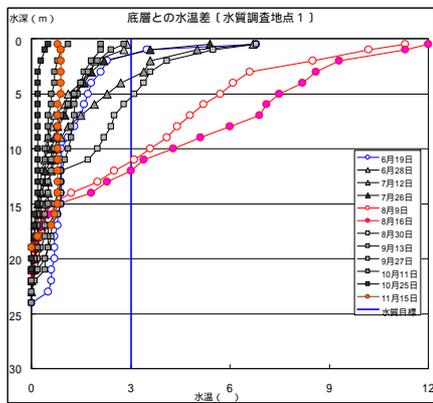
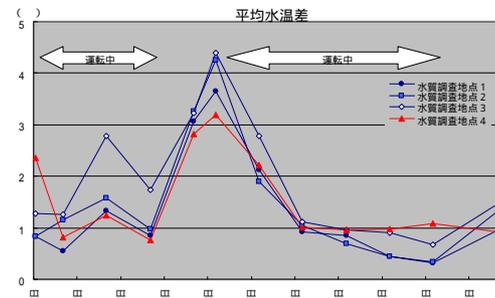
水質調査地点1における実証期間中の底層との水温差の変化を図に示す。実証機器運転により、7月12日、7月26日及び運転再開後の8月30日の表層を除いて、水温差3 以内の水質目標を達成していた。

(参考)水質調査地点における平均水温差

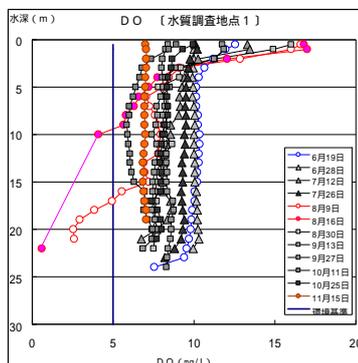
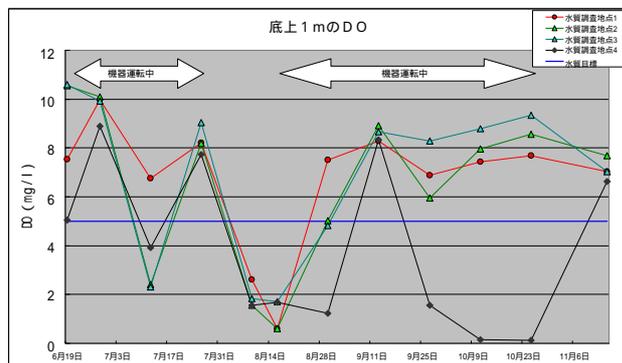
水質調査地点1におけるDOの測定結果及び各測定地点の最下層のDO変化を図に示す。水質調査地点1においては、機器停止中の8月9日16日を除いて運転中は全層で水質目標5 mg/l 以上を達成しており、地点2及び3は7月12日を除いて運転期間中は水質目標を達成していた。水質浄化区域下流の水質調査地点4は、度々水質目標5mg/l 未滿となり、DOが高い時は出水等により成層度が低下したときであった。

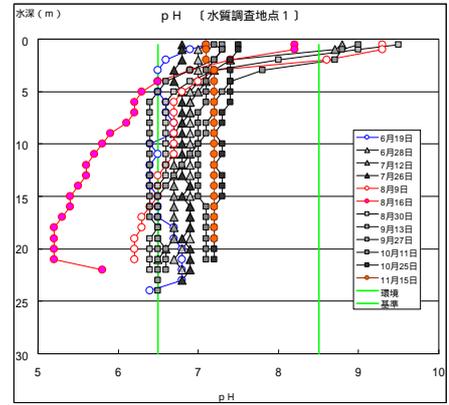
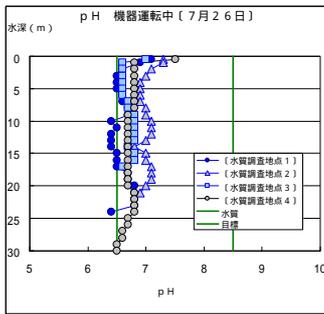
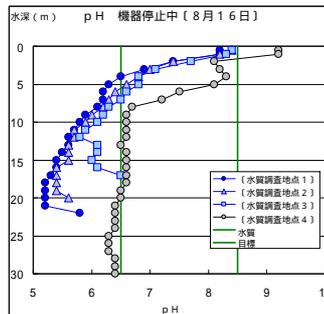
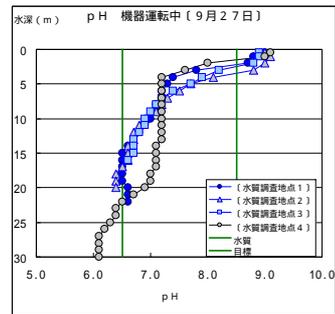
水質調査地点1におけるpHの測定結果及び各地点における測定結果を図に示す。各地点における測定結果からは、地点1～3の水質浄化区域は同様の挙動を示した。

水質調査地点1では、機器運転中は、晴天が続いた後の7月12日、8月30日、9月27日の表層から水深2mでpHが8.5以上である外は水質目標(6.5～8.5)を達成しており、停止中は、表層部で8.5以上中層部以下で6.5以下と水質目標を達成していない。

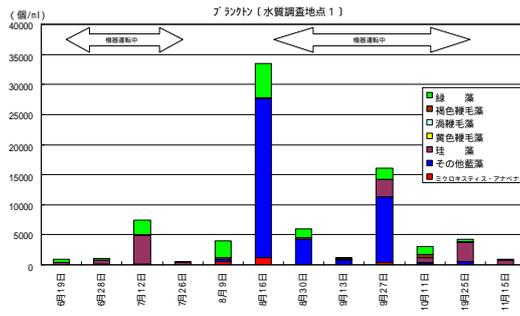
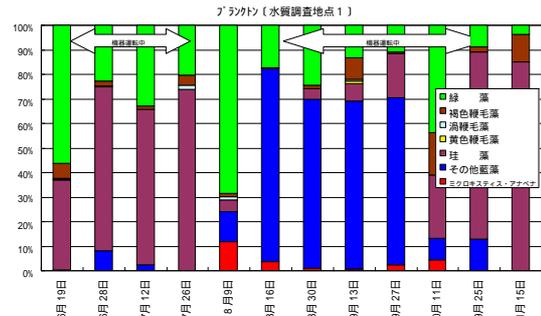
水質調査地点1におけるプランクトンの調査結果を図に示す。主要種は、機器運転後緑藻類から珪藻類に変化し、機器停止後緑藻類から藍藻類に変化し、再運転後、藍藻類が継続してから珪藻類に変化した。

アオコの原因とされるマイクロシスティス及びアナヘナについては、機器停止後発生が確認され、その後再運転により減少した。

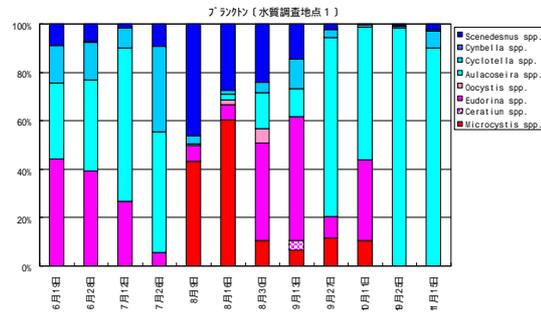
観測されたプランクトンから、停滞性を好むプランクトンとして4種、流動性を好むプランクトン4種の構成比を図に示す。運転開始後、流動性を好むプランクトンの構成比が6割から9割に増大し、機器停止後、停滞性を好むプランクトン7割に増大したところで運転を再開し、その結果流動性を好むプランクトンの割合が増大していった。

停滞性を好むプランクトン

- Microcystis spp.*・*Ceratium spp.*
- Eudorina spp.*・*Oocystis spp.*

流動性を好むプランクトン

- Aulacoseira spp.*・*Cyclotella spp.*
- Cymbella spp.*・*Scenedesmus spp.*
