第7回 鹿野川ダム水質検討会

流入支川の水質改善について

【H22～23年度予備実験】

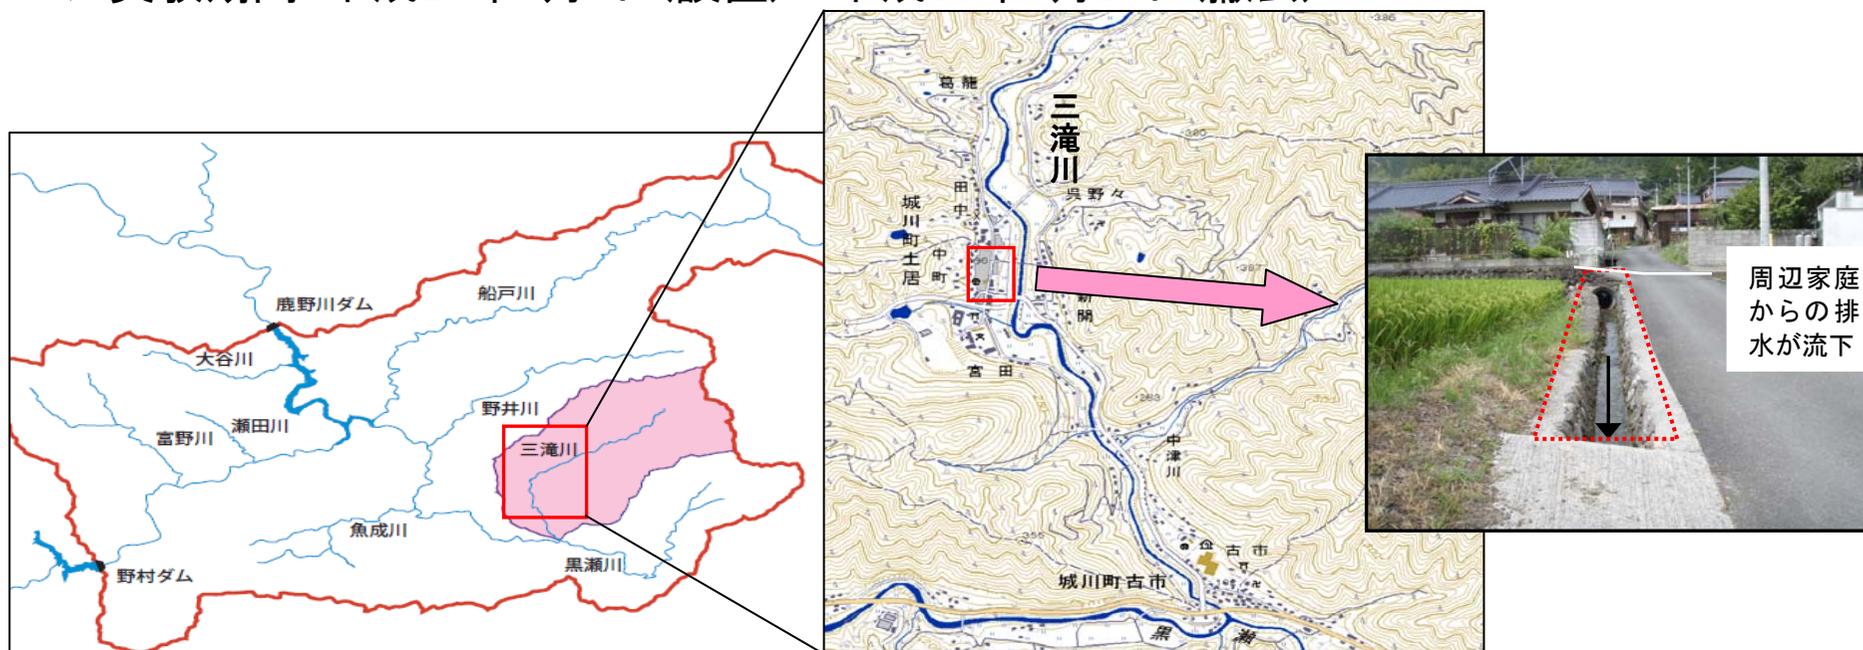
実験施設の位置

- ◆ 予備実験位置:土居地区排水路(三滝川流域)
- ◆ 実験期間:平成23年3月9日(設置)～平成23年4月25日(撤去)

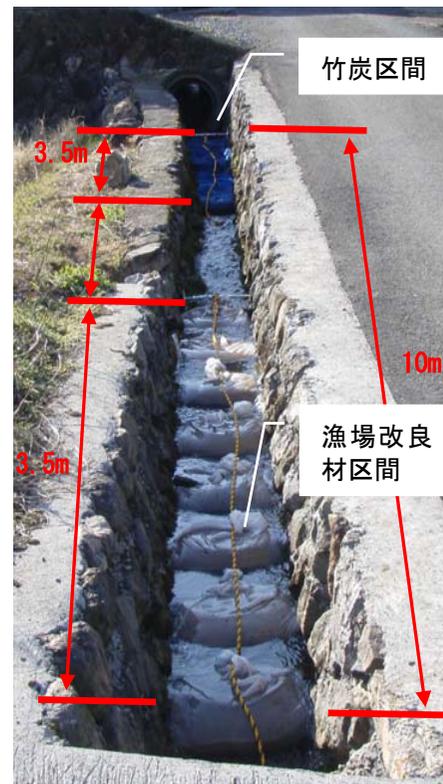
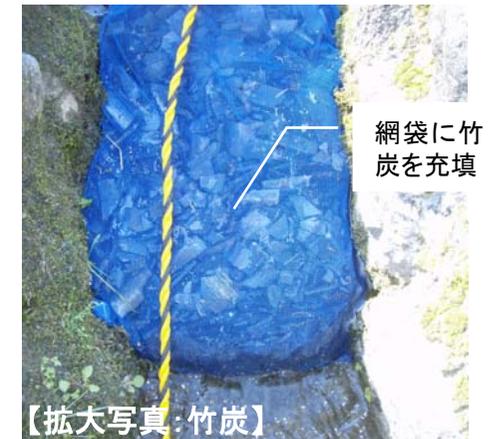
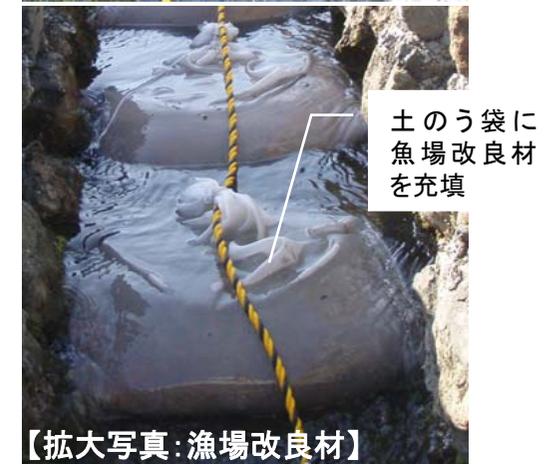
施設設置状況

- ◆ 水路内に浄化材を簡易に充填
- ◆ 実験に使用した浄化材：
竹炭及び漁場改良材
- ◆ 浄化材の配置：
上流側(約3.5m区間)に竹炭
下流側(約3.5m区間)に漁場改良材

浄化材	浄化材充填量・配置
竹炭	20L × 12袋 = 240L 水路約3.5m間に充填網袋を2列(1.9m区間)～1列(1.6m区間)列で配置
漁場改良材	15kg × 8袋 = 120kg 水路約3.5m間に約0.5mピッチで充填土壌を配置

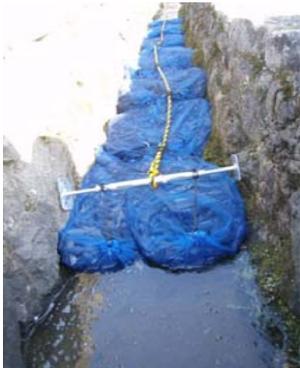
H23. 3. 9 〈設置時〉	H23. 3. 14 〈設置5日後〉	H23. 3. 28 〈設置19日後〉	※H23. 4. 12 〈設置34日後〉
【竹炭充填箇所の変化状況】	<p>○流入水は全て竹炭内を通過している。</p>

- ◆ 施設設置から5日、19日、34日後の状況を写真に示す。時間の経過とともに、網袋(竹炭)や土のう(漁場改良材)表面に泥や生物膜が付着し、浄化材への通水が不良の状態となった。
- ◆ 泥等の付着による通水能の低下と浄化効果の変化の関係把握等、長期期間での効果把握も必要。

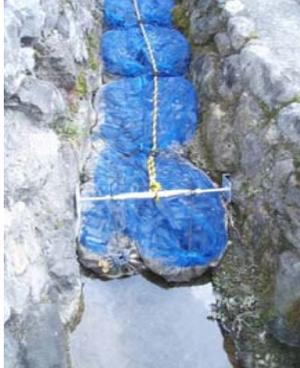
<p>○下面付近の網が油膜または生物膜で覆われ始めており、通水阻害が発生し始めている。</p>

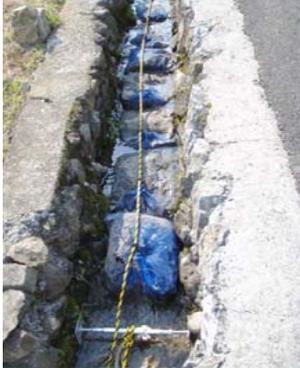
<p>○網面の目詰まりが進行し、通水しきれない水が網袋上を流れている。</p>

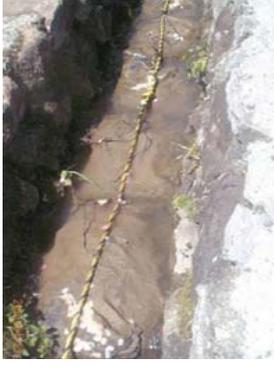
<p>○網面は生物膜、泥等で目詰まりし、流入水が袋上を流れている。</p>

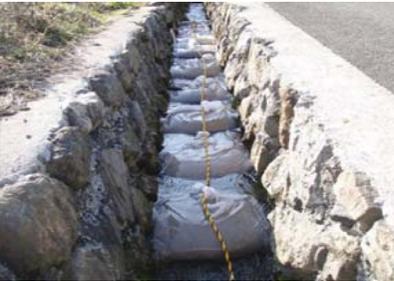
【漁場改良材充填箇所の変化状況】	<p>○水は土嚢上を越流しているが、土嚢内にも浸透し、通水が認められる。</p>

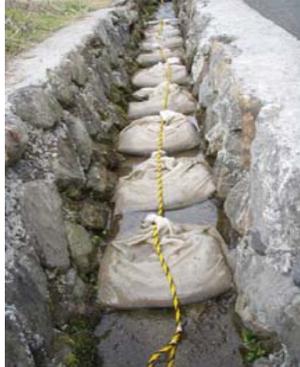
<p>○大きな変化なし。</p>

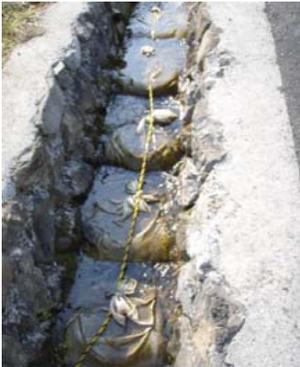
<p>○土嚢面に生物膜、泥が付着。 ○土嚢の間には泥がたまる。</p>

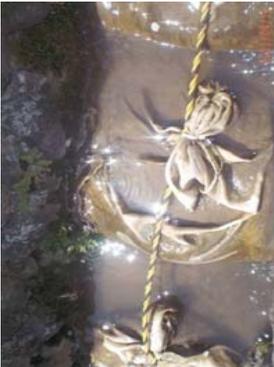
<p>○土嚢面への生物膜、泥の付着が進行する。 ○土嚢の間には泥がたまる。</p>

項目	結果	結果の考察及び課題
竹炭に関して	<ul style="list-style-type: none"> ■ SSやBODについては、浄化効果が発揮される可能性が示唆された。 ■ 栄養塩に対する効果については、ばらつきの大きな結果となった。 	<ul style="list-style-type: none"> ■ SS、BODについては、濁り等粒子性物質が捕捉されることによる浄化効果が確認できたと考えられる。 ■ リン(T-P)、窒素(T-N)については、懸念された顕著な増加は確認されなかったことから、短時間で通過する流水環境において適用できる可能性が確認できた。
漁場改良材に関して	<ul style="list-style-type: none"> ■ 今回の実験条件では安定した効果が確認出来なかった。 	<ul style="list-style-type: none"> ■ 目詰まりにより、土のう内部の漁場改良材に水が浸透しにくい状況となったこと等から、効果が発揮出来なかった可能性がある。 ■ 漁場改良材の効果が出る接触時間、透水性の確保方法など確認を行い実験を行う。
実験方法に関して	<ul style="list-style-type: none"> ■ 網袋・土のう表面に泥や生物膜が付着し、目詰まりが生じた。 	<ul style="list-style-type: none"> ■ 目詰まりしにくい素材の選定、設置方法等の検討が必要。

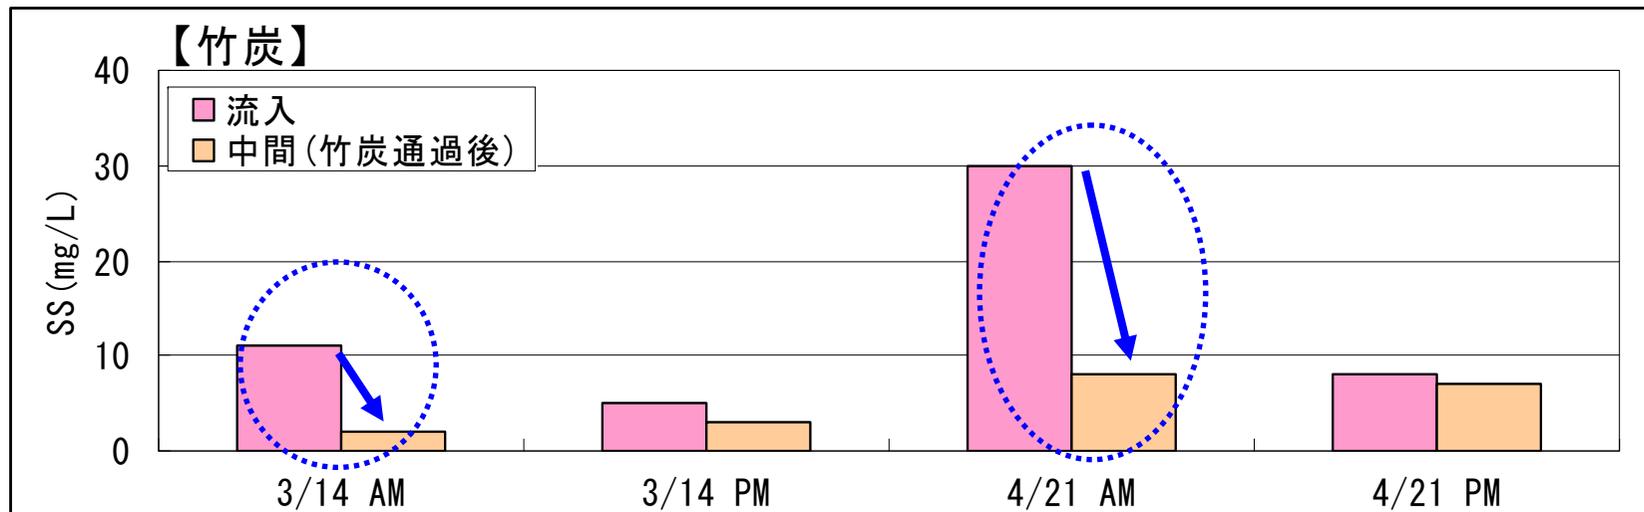
水質調査結果(竹炭)

◆SS(懸濁物質や浮遊物質)

測定結果にばらつきがあるものの、SS濃度が高い時に粒子性物質が除去され、水質が改善される結果が得られた。

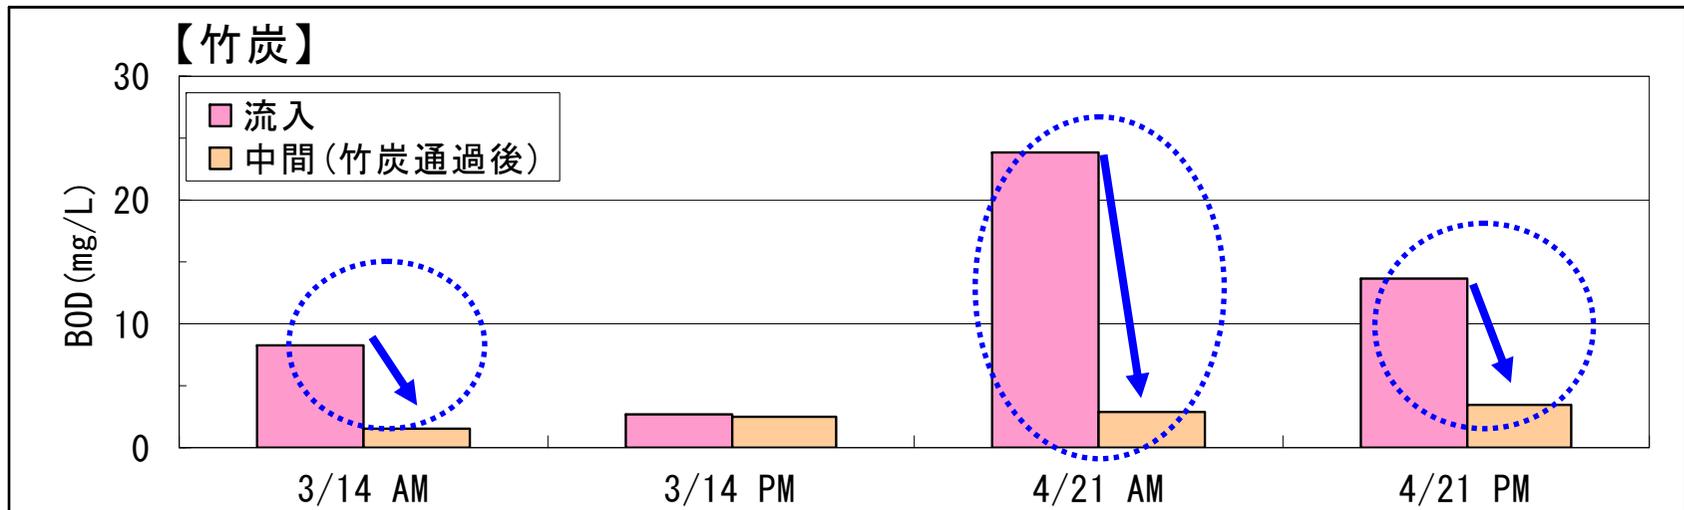
水質調査結果(竹炭)

◆BOD(生物化学的酸素要求量)

測定結果にばらつきがあるものの、BOD値が高い時に粒子性の有機性汚濁が除去され、水質が改善される結果が得られた。

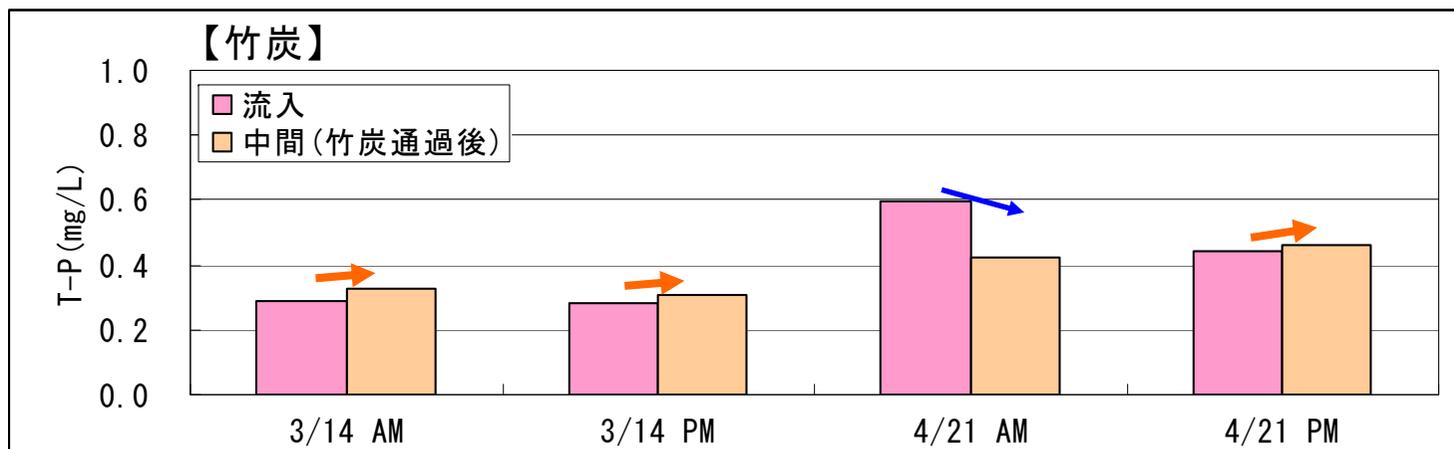
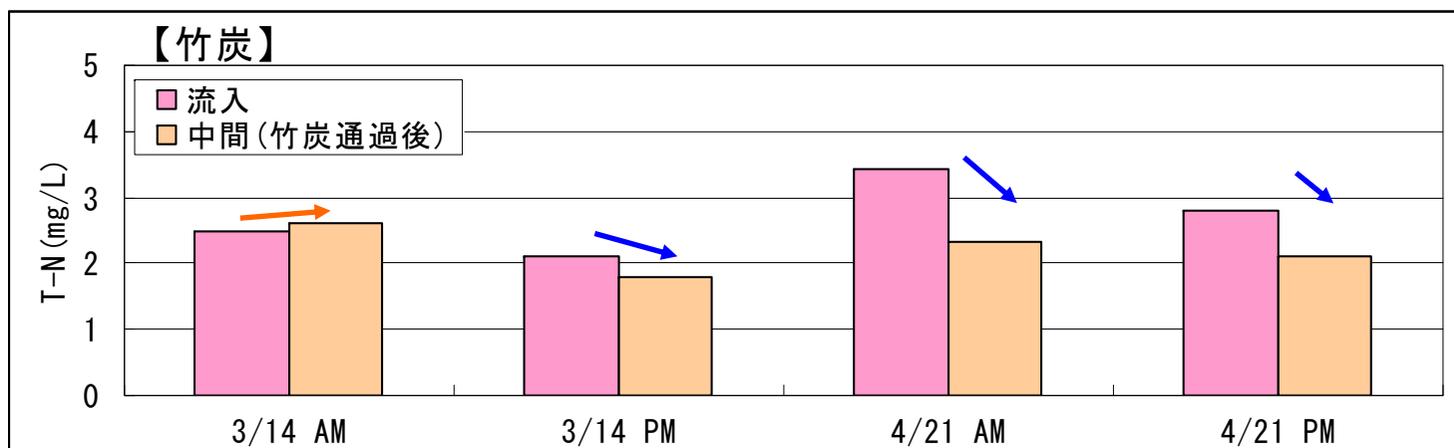
水質調査結果(竹炭)

◆リン(T-P)、窒素(T-N)

測定結果にばらつきがあるものの、平成19年度室内実験で確認されたリン(T-P)、窒素(T-N)の顕著な増加は認められなかった。
