第13回 鹿野川ダム水質検討会

アオコ抑制対策

四国地方整備局 山鳥坂ダム工事事務所

平成30年1月31日

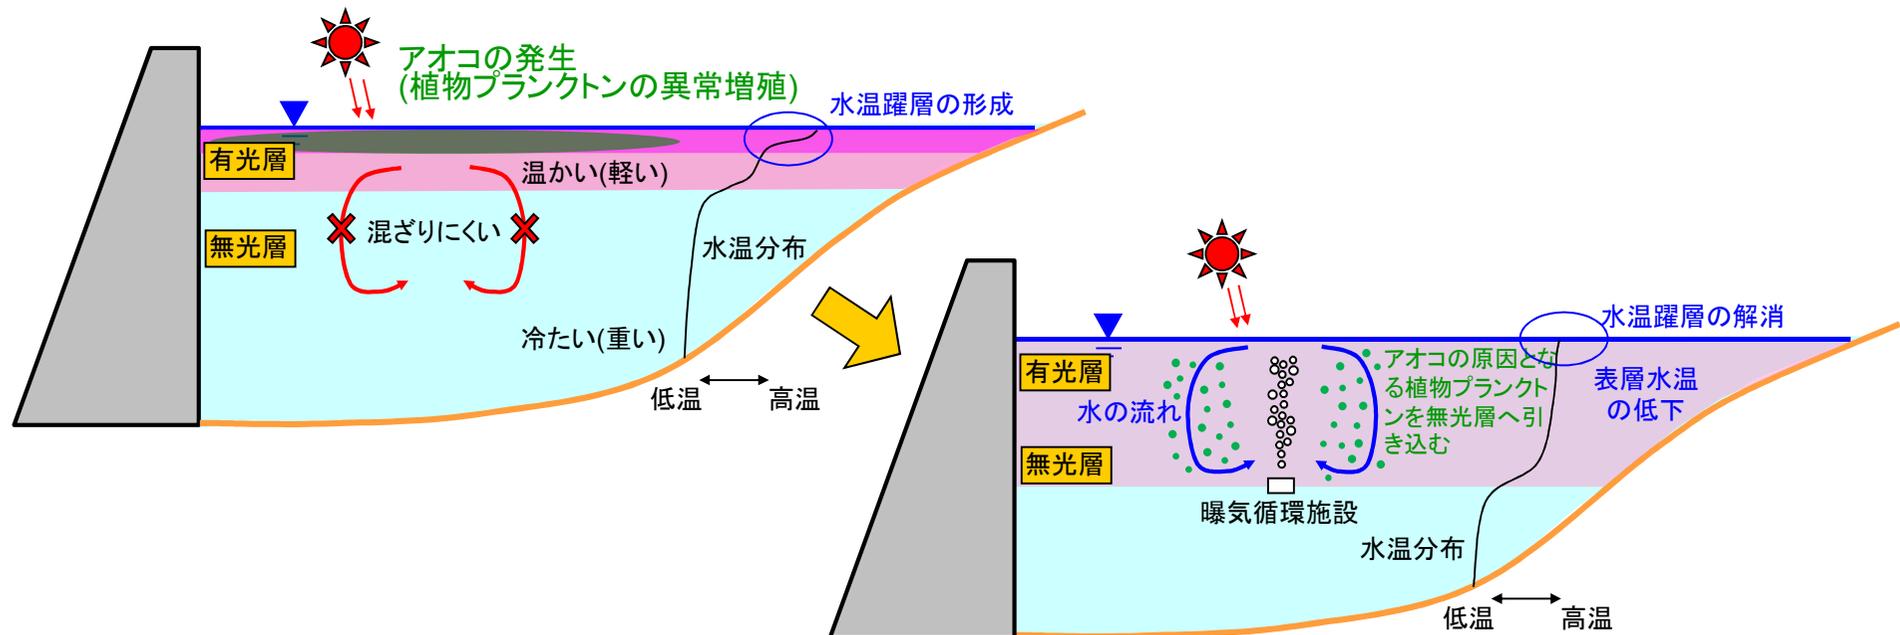
- 春から秋にかけての日中は、貯水池表層水が温められて軽くなるため、貯水池の水が鉛直方向に混ざりにくくなる(水温躍層の形成)。
- 滞留した表層水に生息する植物プランクトンは光合成を行いやすく、上流河川から流入する栄養塩類を利用して増殖する。
- 植物プランクトンのうち、藍藻類が異常増殖するとアオコとなり、貯水池広域で発生すると景観障害や腐敗臭が発生する。
- 曝気循環装置により、水温躍層の解消やアオコの原因となる植物プランクトンの無光層への引き込み等を行い、アオコが発生しにくい環境を形成する。

■ 曝気循環装置によるアオコ発生抑制の原理(イメージ図)

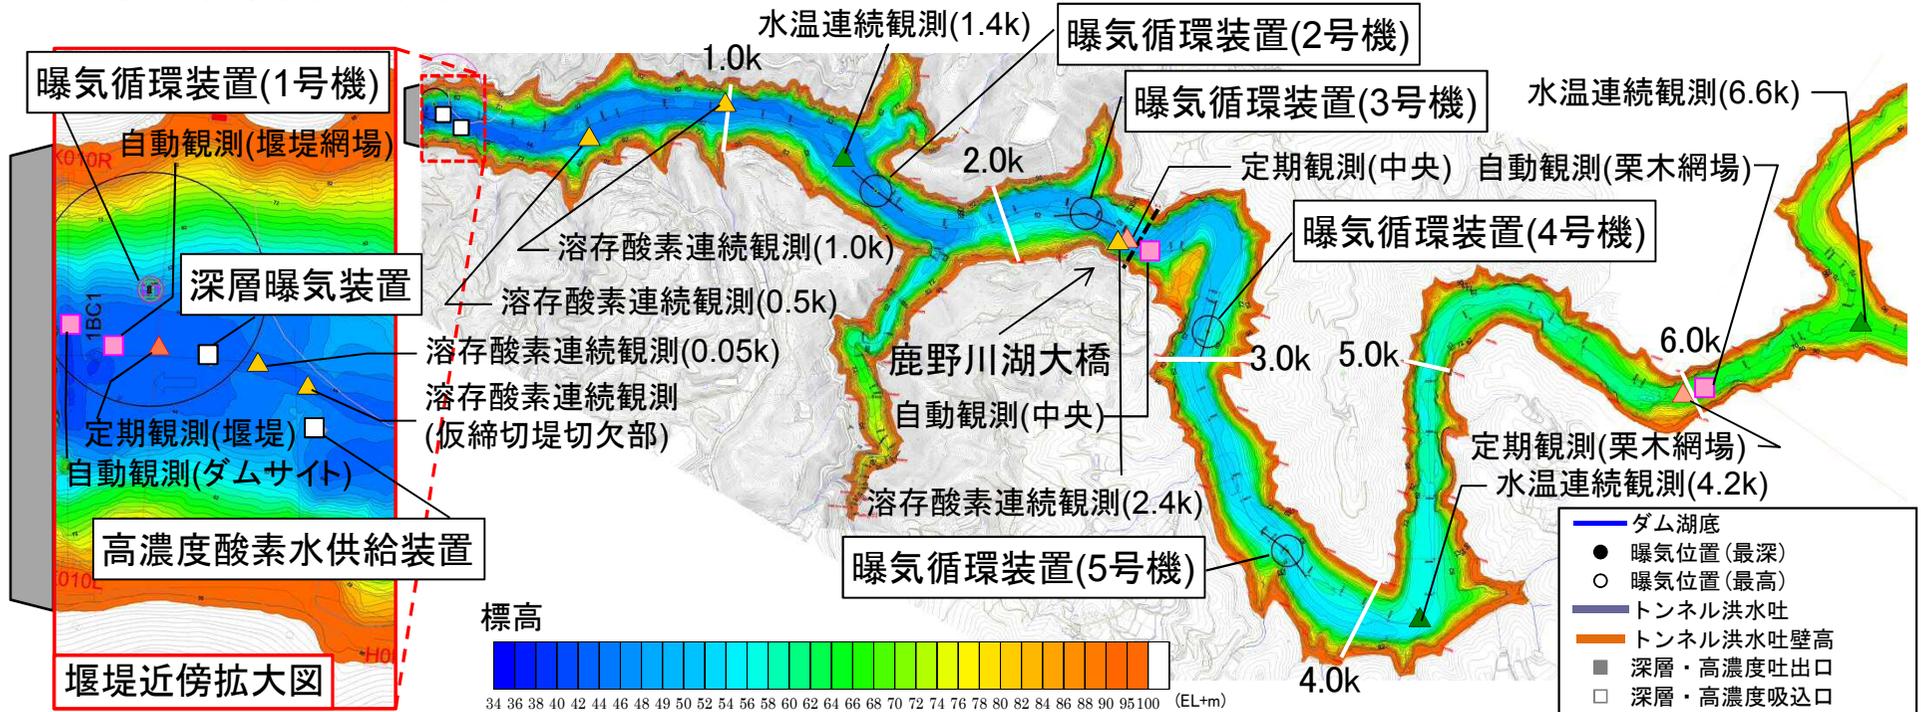
■曝気循環装置の設置状況(平面図)

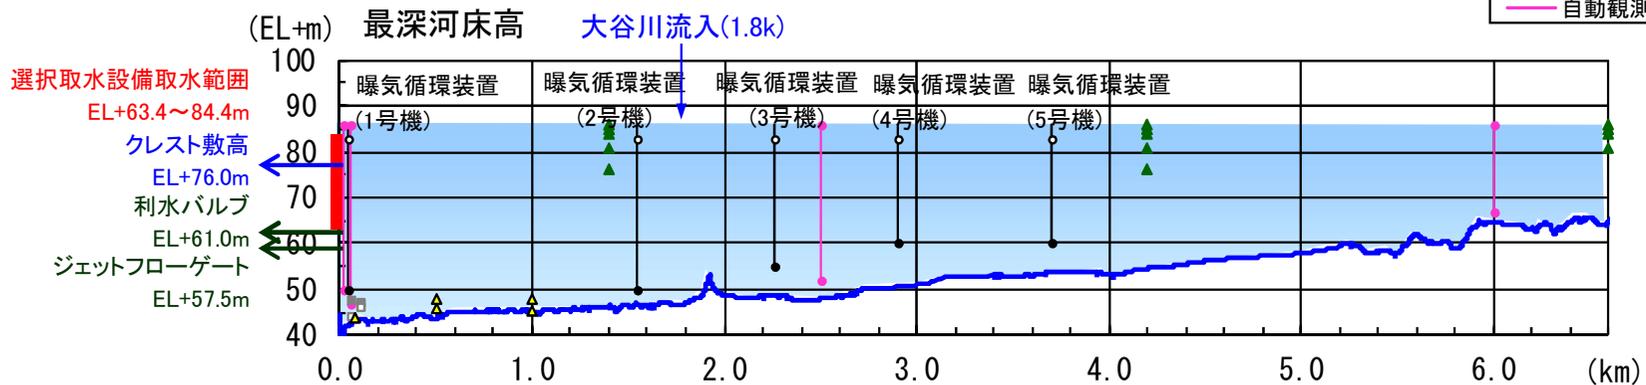
■曝気循環装置の設置状況(縦断図)

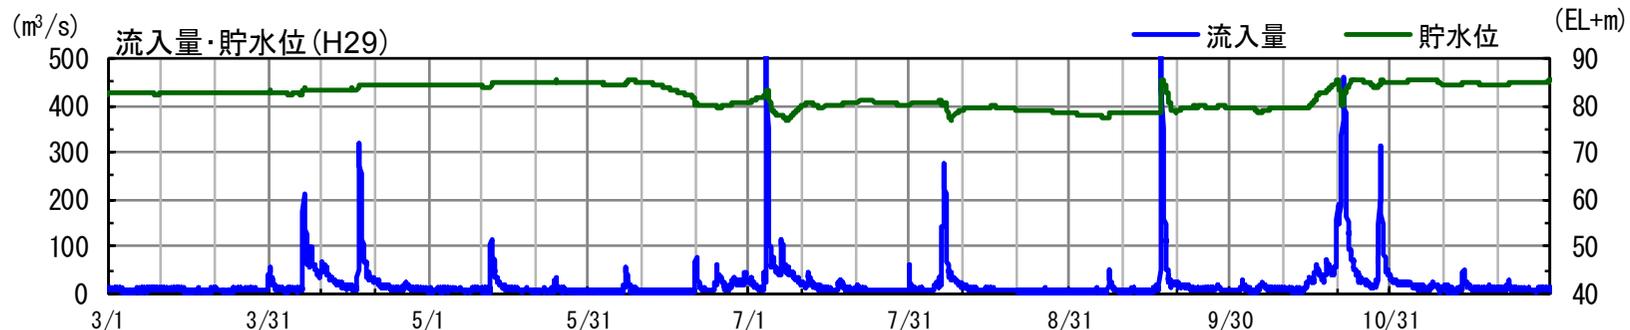
- 曝気循環装置は、5月～10月に運用し、6月～9月は5基、その後は2基を運用した。
- 時間短縮運用は、5月と10月に行った。

■ 曝気循環装置の運用実績(H29)

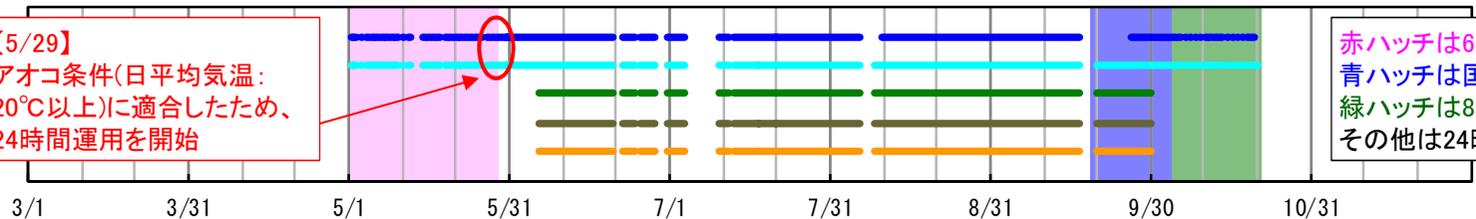
【5/29】
アオコ条件(日平均気温:
20℃以上)に適合したため、
24時間運用を開始

赤ハッチは6時-17時運用
青ハッチは国体対応運用
緑ハッチは8時-15時運用
その他は24時間運用

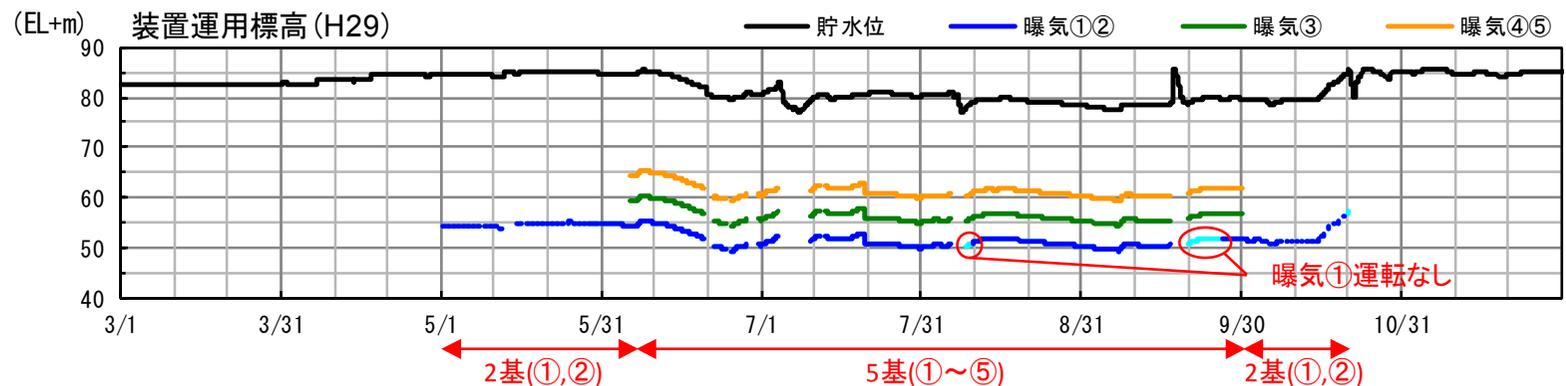
装置運用標高 (H29)

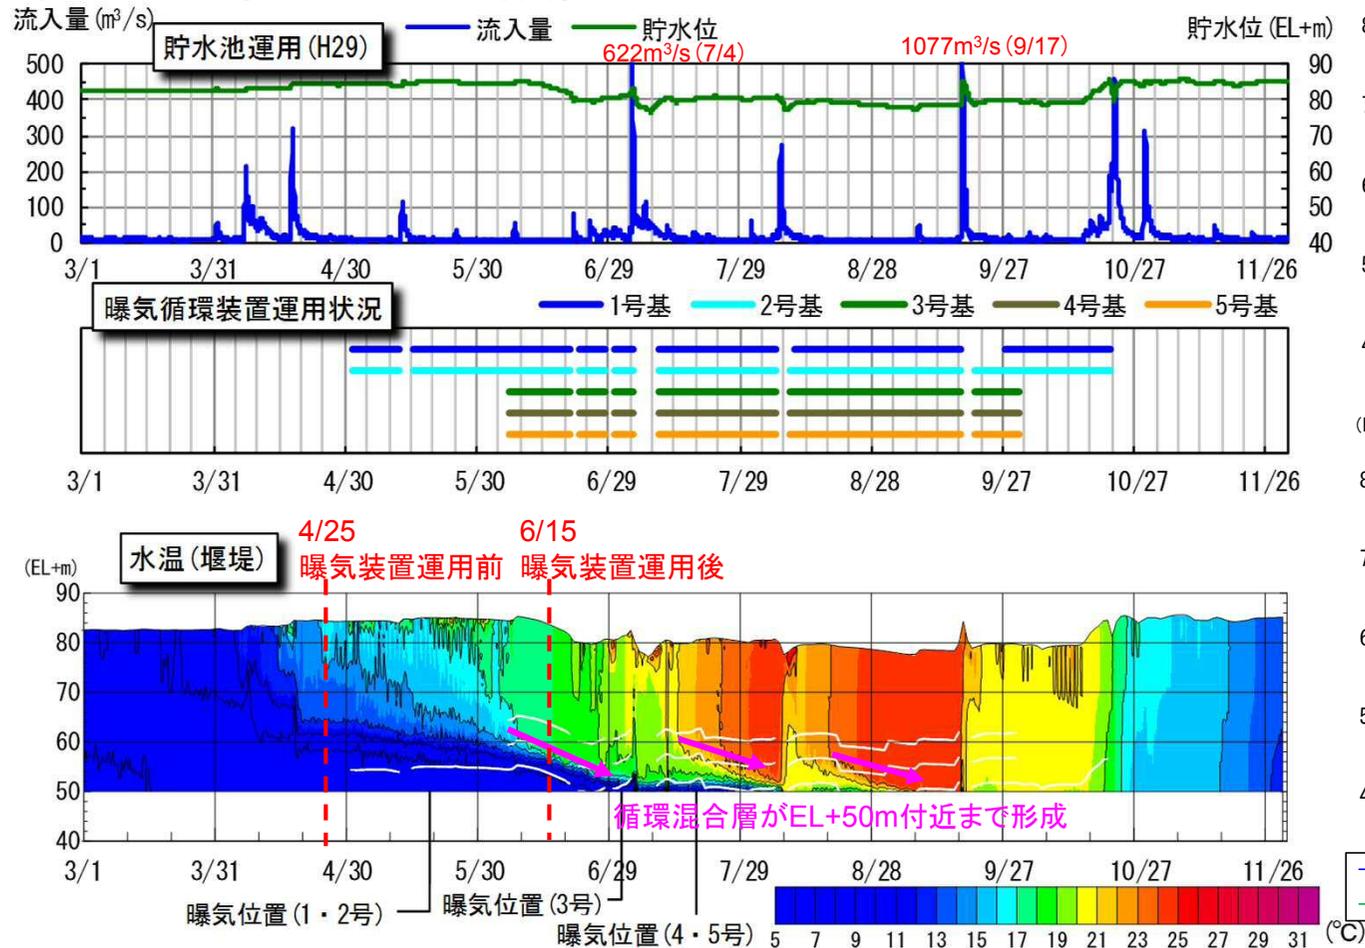
- 曝気運用期間は水面から曝気位置までの水温が概ね一様であり、アオコが発生しにくい環境(循環混合層)が形成できている。
- 曝気循環装置運用開始後、数日間で表層と中層の水温差が小さくなっている。

■ 曝気運用と貯水池水温の時間変化

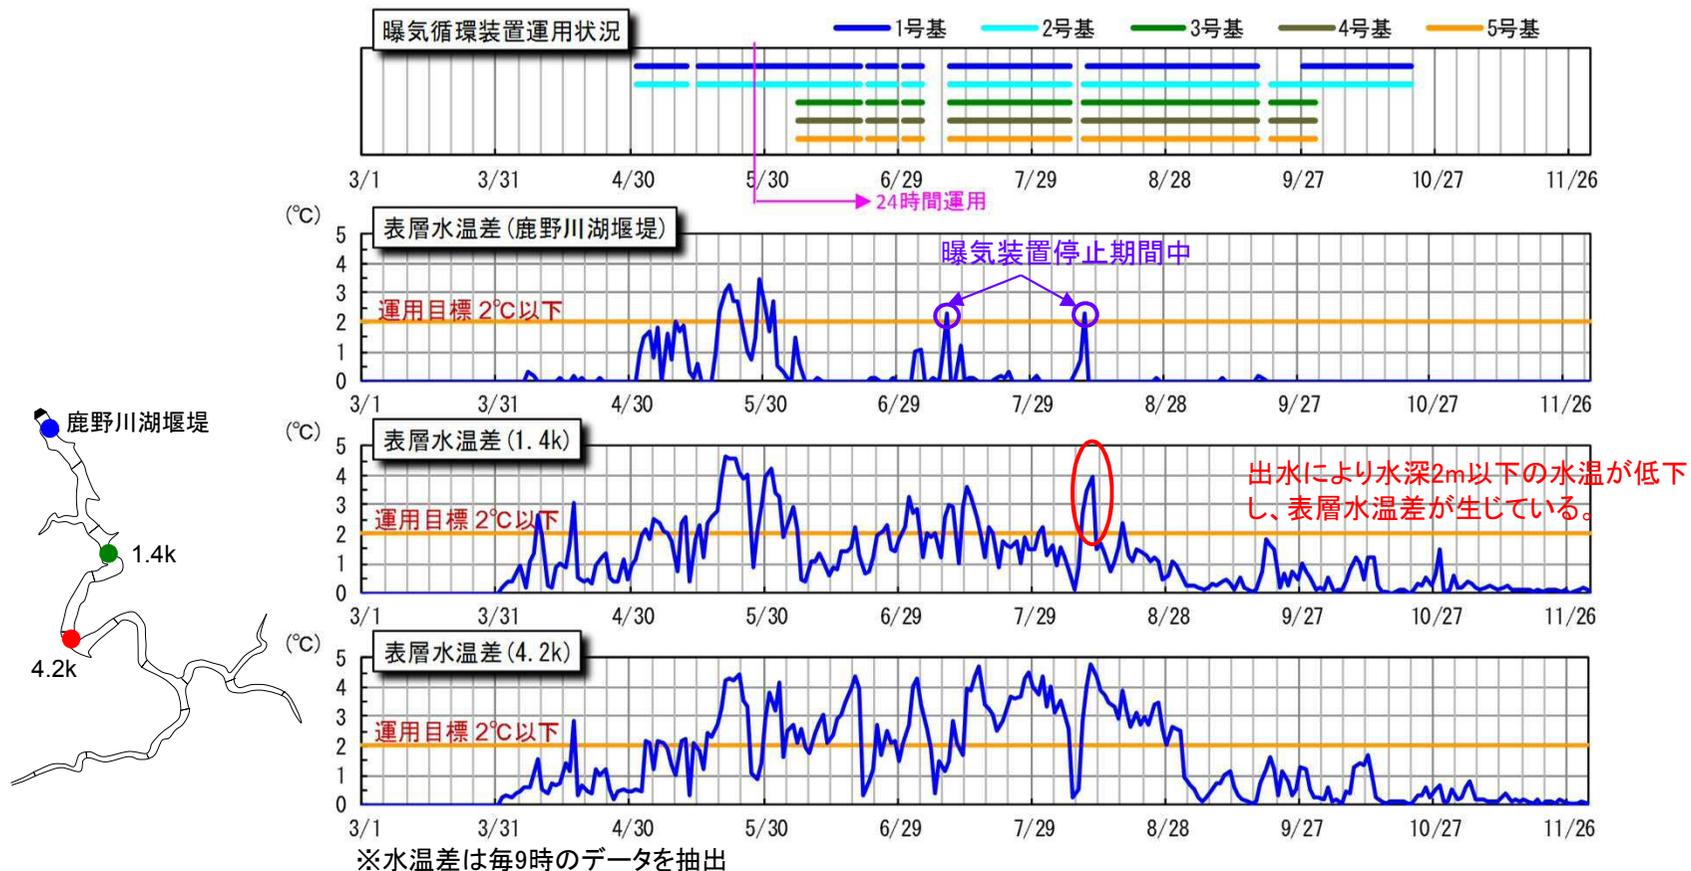
- 貯水池下流域(鹿野川湖堰堤)は、運用目標(表層水温差 2°C 以下)を概ね満足した。
- 貯水池中流域(1.4k)は、2基運用期間(5月下旬)や出水後に一時的に運用目標を超過しているが、その他の期間は運用目標を概ね満足した。

■ 表層水温差の時間変化【自動観測(鹿野川湖堰堤)及びサーミスターチェーン(1.4k, 4.2k)】

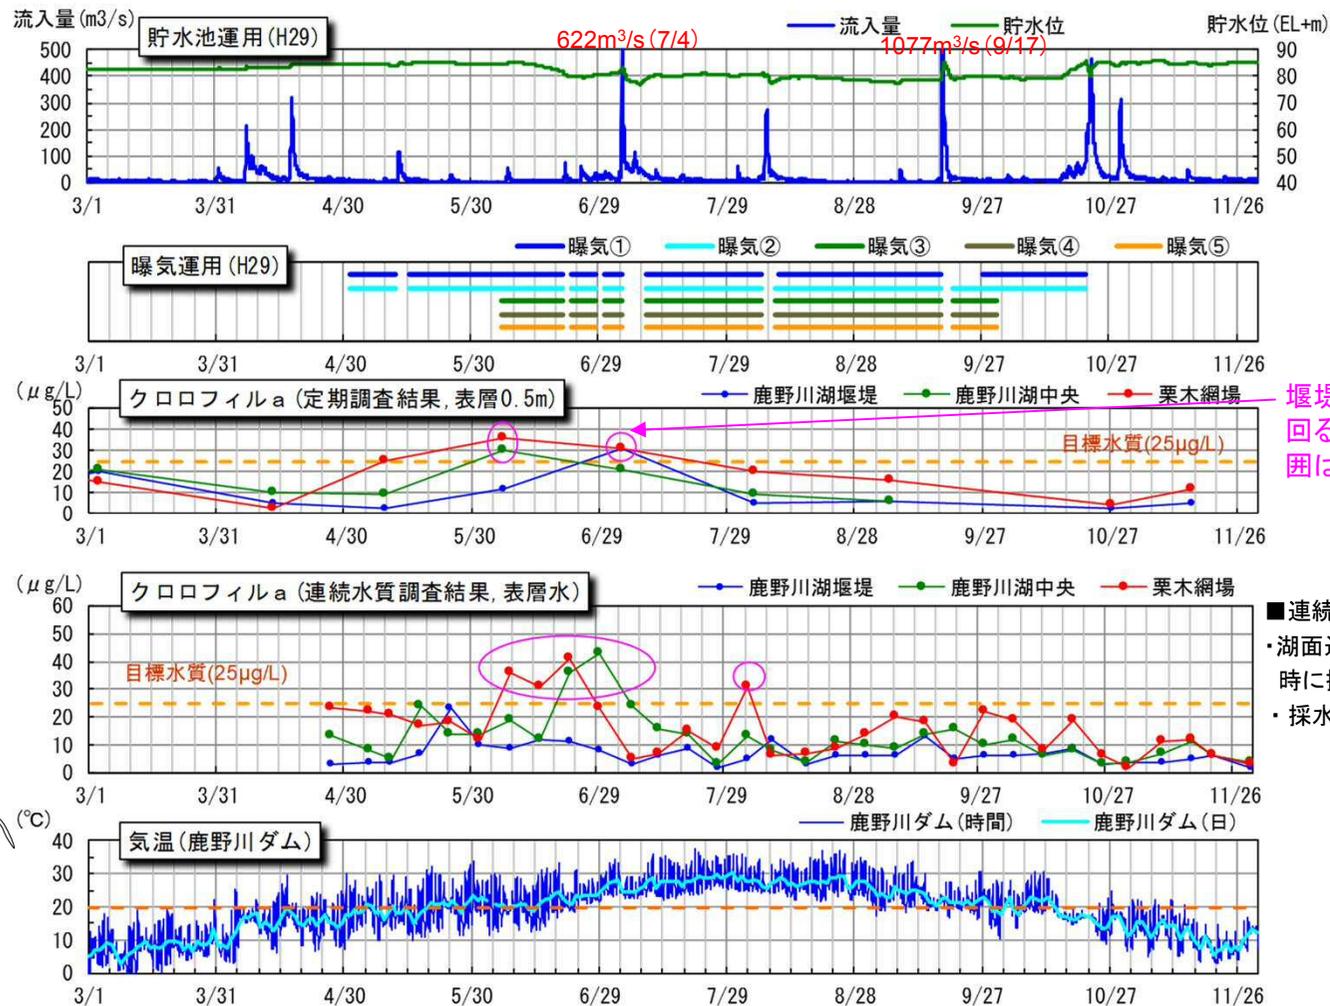
- 貯水池中下流は、改善目標(クロロフィルa : 25 μ g/L以下)を概ね満足した。
- 日照時間が長く、アオコが発生しやすい環境となった5~8月に、曝気効果が及びにくい貯水池中流域でクロロフィルaが高くなる傾向があった。

貯水池水質(クロロフィルa)の状況

堰堤で目標水質を上回るがアオコ発生範囲は限定的

- 連続水質調査
 - ・ 湖面巡視(1週間に1回)時に採水、分析した結果
 - ・ 採水深は10cm程度

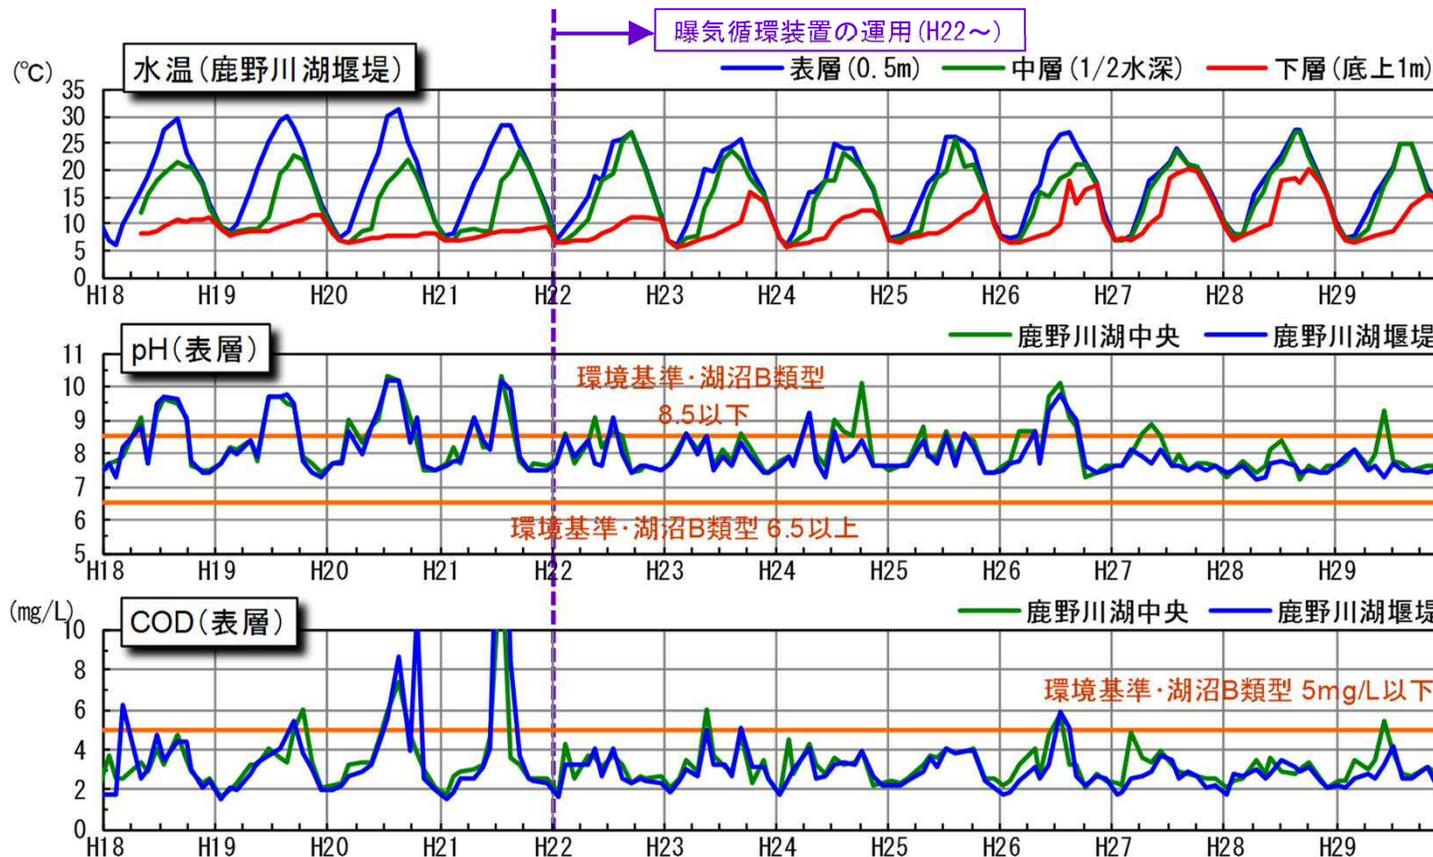
- 曝気循環装置の運用開始(H22)以降、表層と中層の水温差が小さくなり、アオコが発生しにくい環境が形成されている。
- pH、CODは、曝気循環装置の運用後、概ね環境基準値以下となっている。

■ 貯水池水温・水質の経年変化

H22以降、表層・中層の水温差が縮小
表層~中層が混合

植物プランクトンが光の届きにくい中層まで沈む
光合成しにくい環境を形成
(アオコが発生しにくい環境)

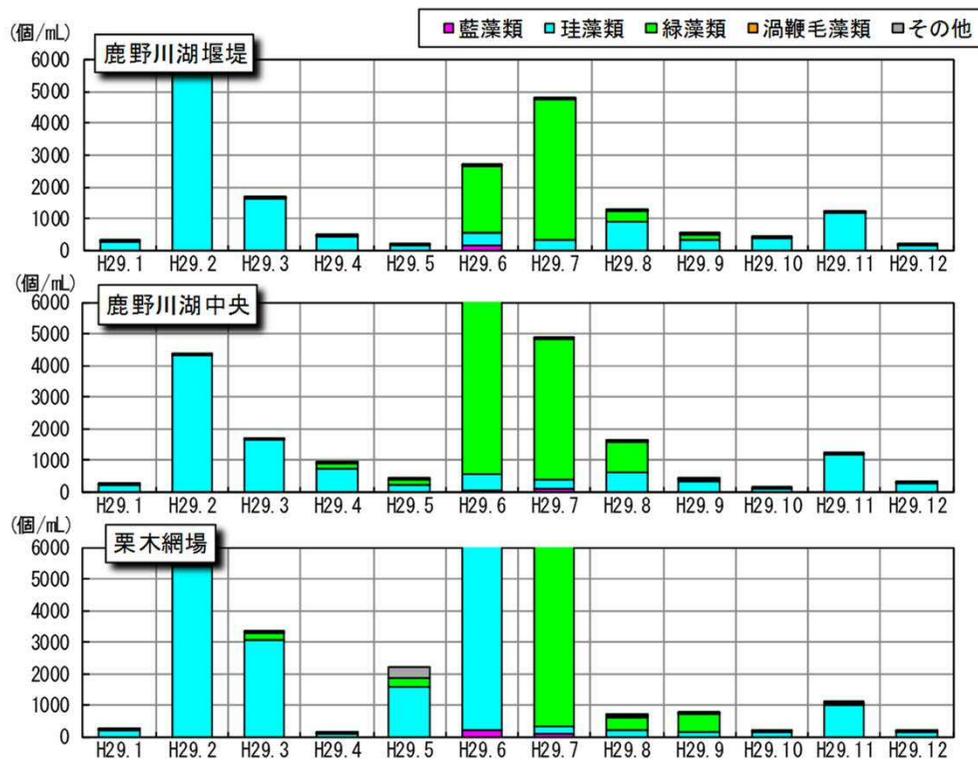
■ アオコの原因となる藍藻類が優占種となることはなかった。

■ 植物プランクトンの種別細胞数 (H29、定期水質調査)

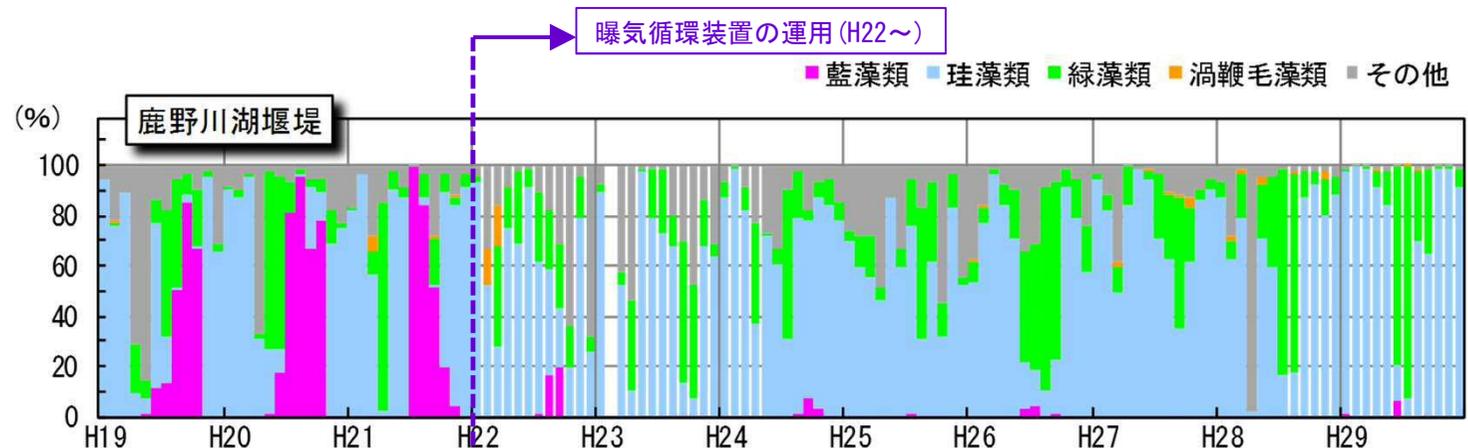
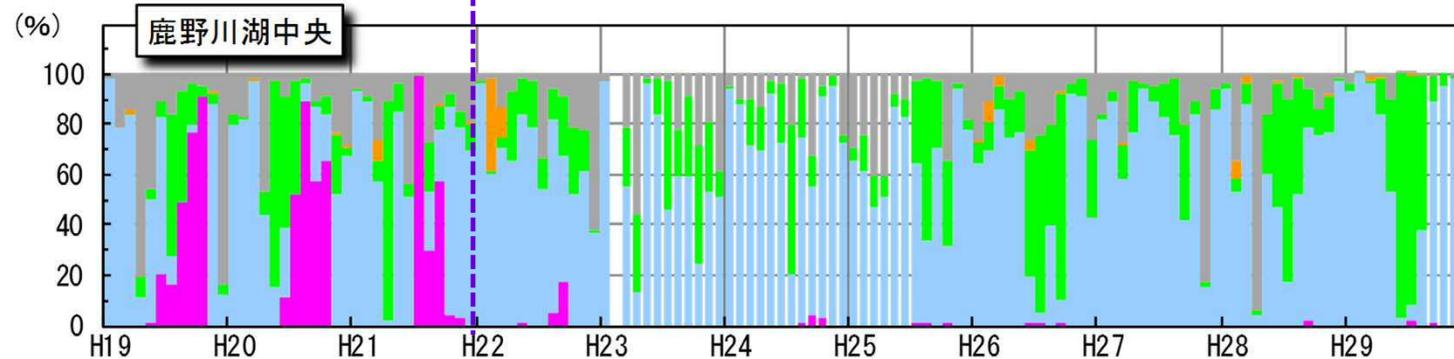
- 曝気運用後は植物プランクトンの出現細胞数が減少し、アオコの原因となる藍藻類の出現頻度が減少している。

■ 植物プランクトン種別細胞数の経年変化(H19~H29、定期水質調査)

※月に1回の定期調査で
採水分析
(水面から0.5mで採水)

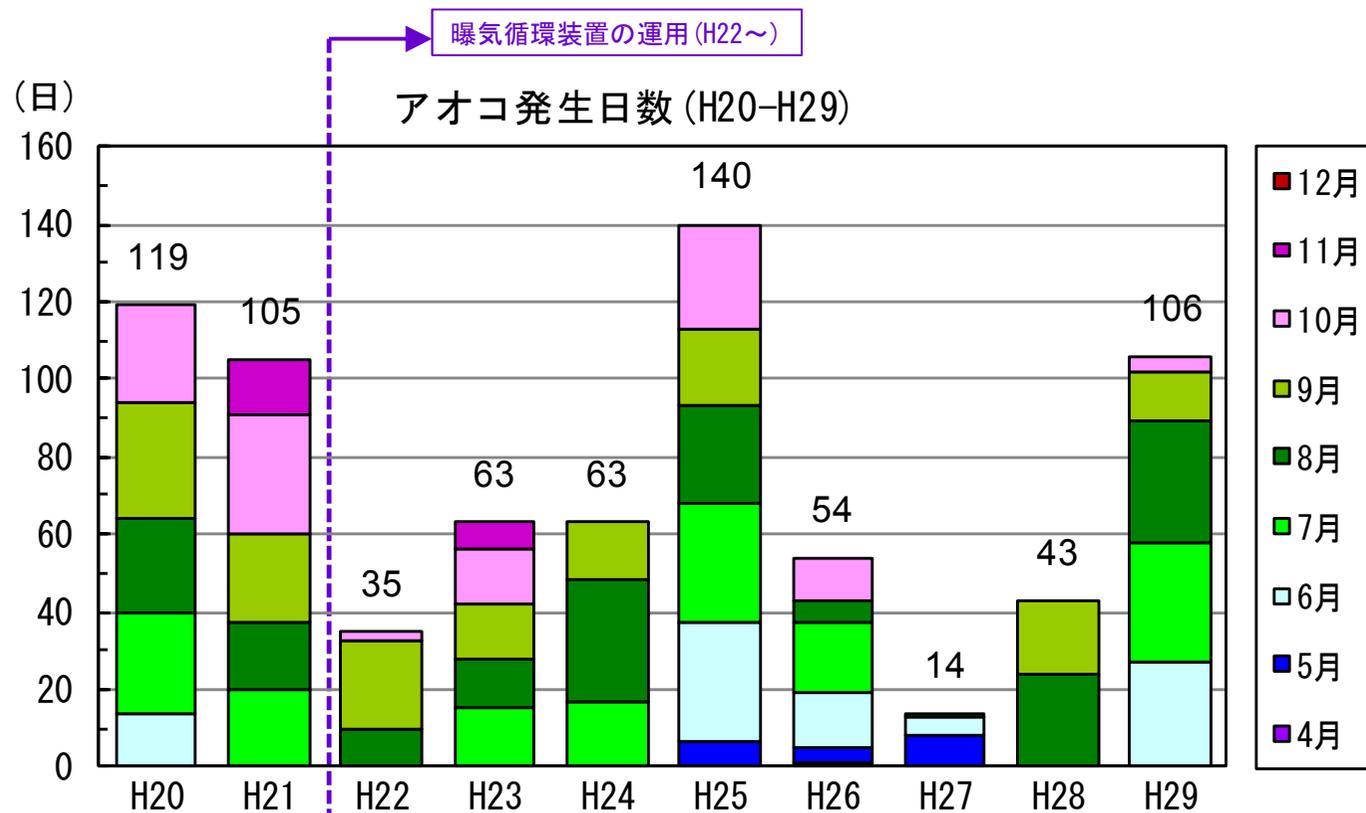
- 曝気運用後（H22以降）は、H25を除き、アオコ発生日数が減少していたが、H29はアオコ発生日数が106日であった。

■ アオコ発生日数の経年変化

※巡視記録をもとに整理

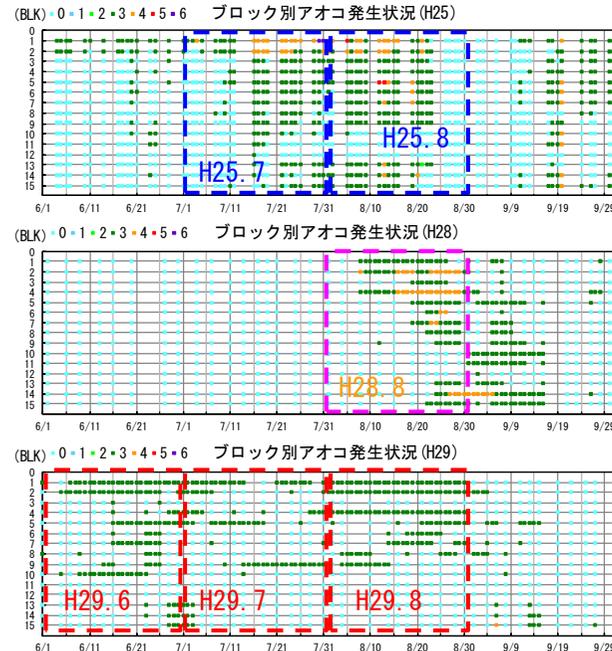
- H29はアオコ発生日数が106日であったが、貯水池全体に広がるアオコが発生したのは6月の一時期であり、その他の期間は部分的な発生であった。

■ アオコ発生状況の比較

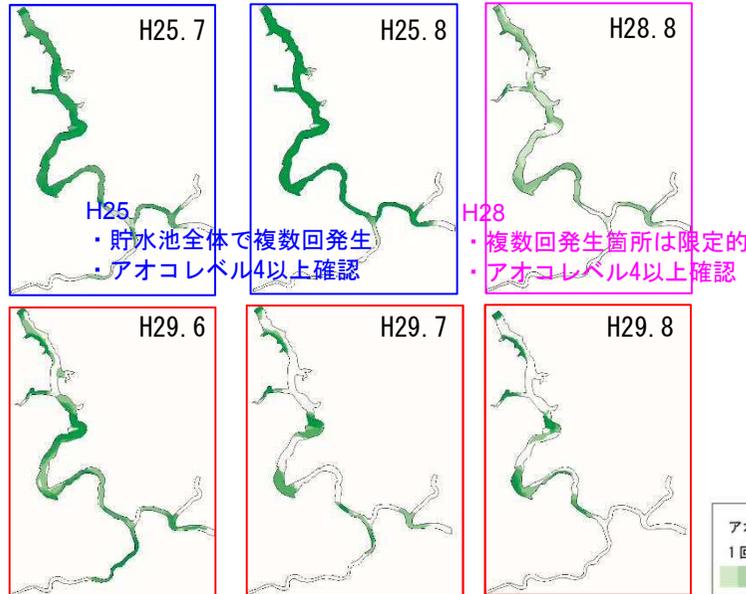
【月別アオコ分布図】

- ・複数回発生箇所は限定的
- ・アオコレベル4以上は発生なし

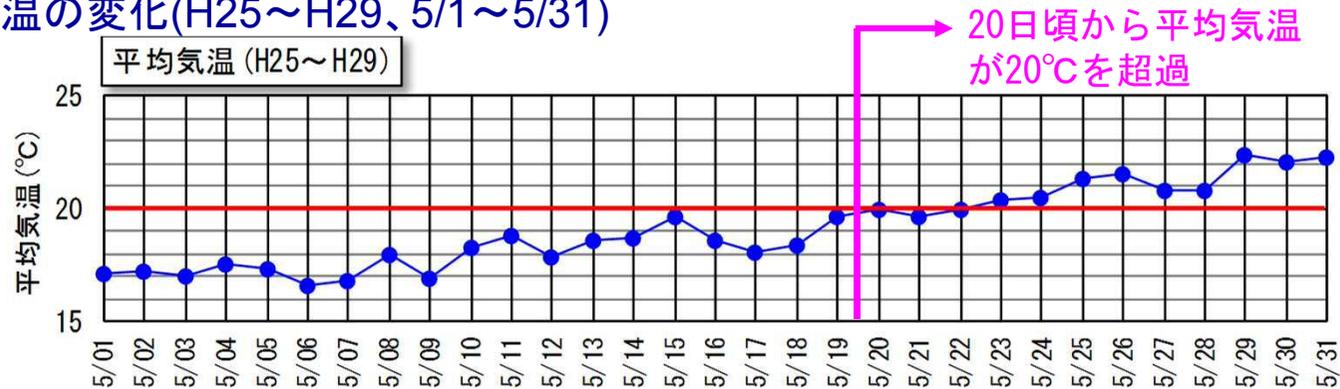
- 近年、5月の日平均気温が20日頃から20℃を超過する頻度が高い。
- 現行の運用計画では、6月から5基運用を計画している。
⇒ 今年度の調査結果より、2基運用による表層水温差の改善効果は小さいことが確認されたため、**気象条件が厳しくなる5月中旬から5基運用が必要**であると考えられる。

■ 日平均気温の変化(H25~H29、5/1~5/31)

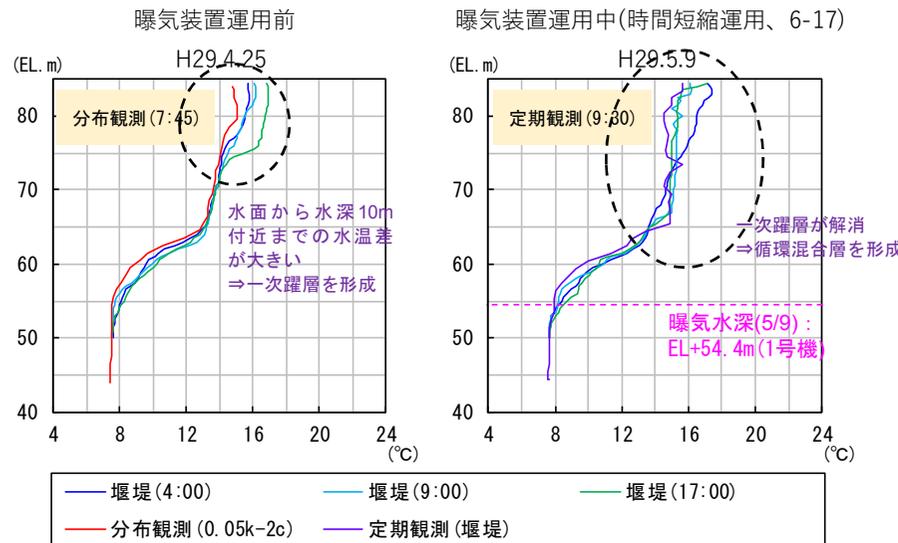
堰堤

■2基時間短縮運用時における鉛直分布の比較

- 曝気循環装置付近(堰堤)は一次躍層を解消
⇒ 曝気効果を確認
- 1.4kでは一次躍層が残存しており、表層水温差が 2°C 以上
⇒ 1・2号機の時間短縮運用(6-17hr)では貯水池中上流域における曝気効果は小さい

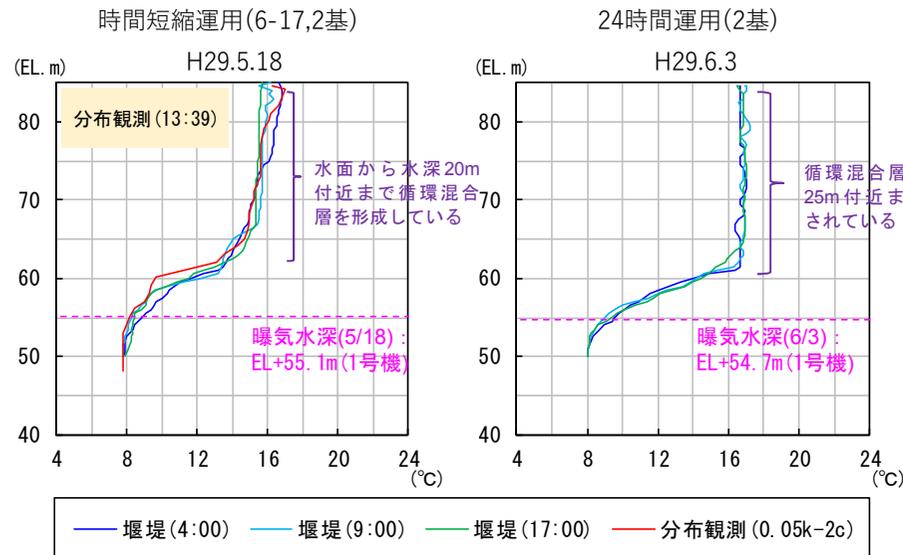
堰堤

■2基運用(時間短縮運用時・24時間運用時)における鉛直分布の比較

- 曝気循環装置付近(堰堤)は一次躍層を解消
⇒ 曝気効果を確認
- 1.4kでは一次躍層が残存しており、表層水温差が 2°C 以上
⇒ 1・2号機の2基運用では貯水池中上流域における曝気効果は小さい

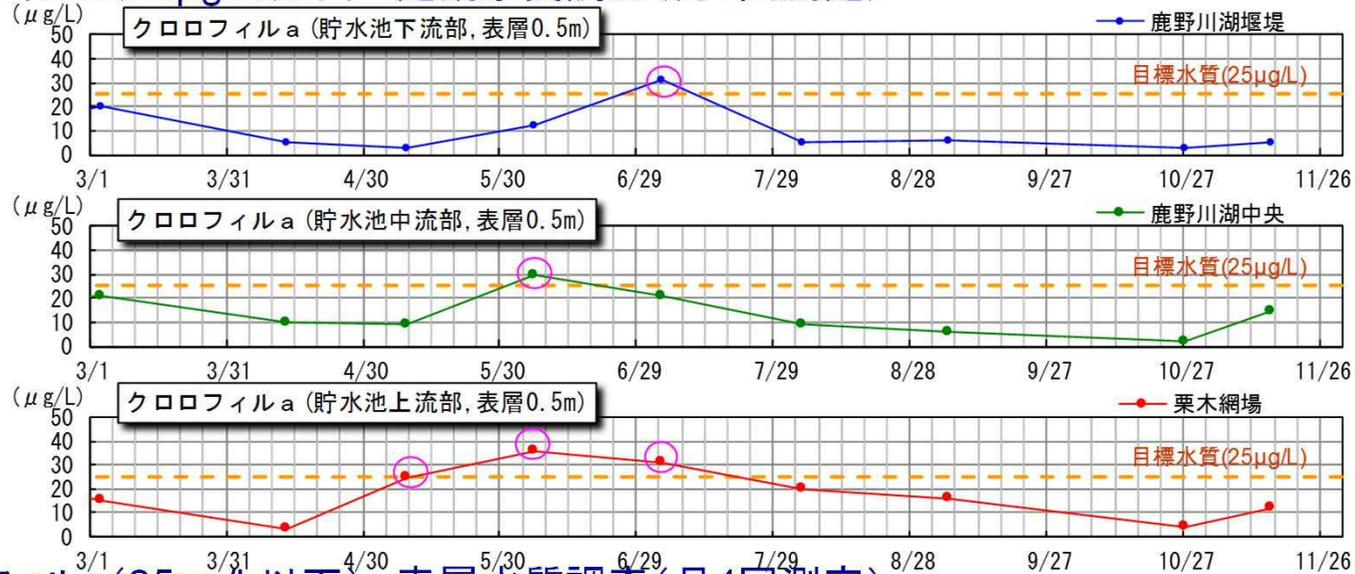
■クロロフィルa(25 $\mu\text{g/L}$ 以下) 定期水質調査(月1回測定)

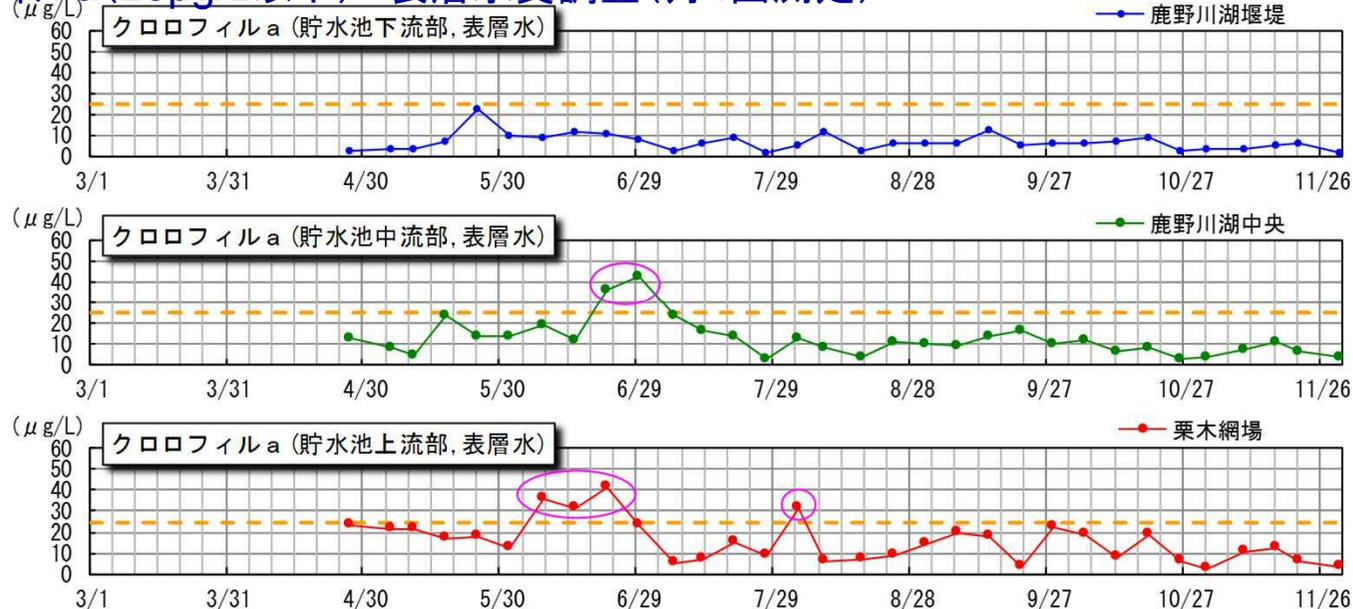
■クロロフィルa(25 $\mu\text{g/L}$ 以下) 表層水質調査(月4回測定)

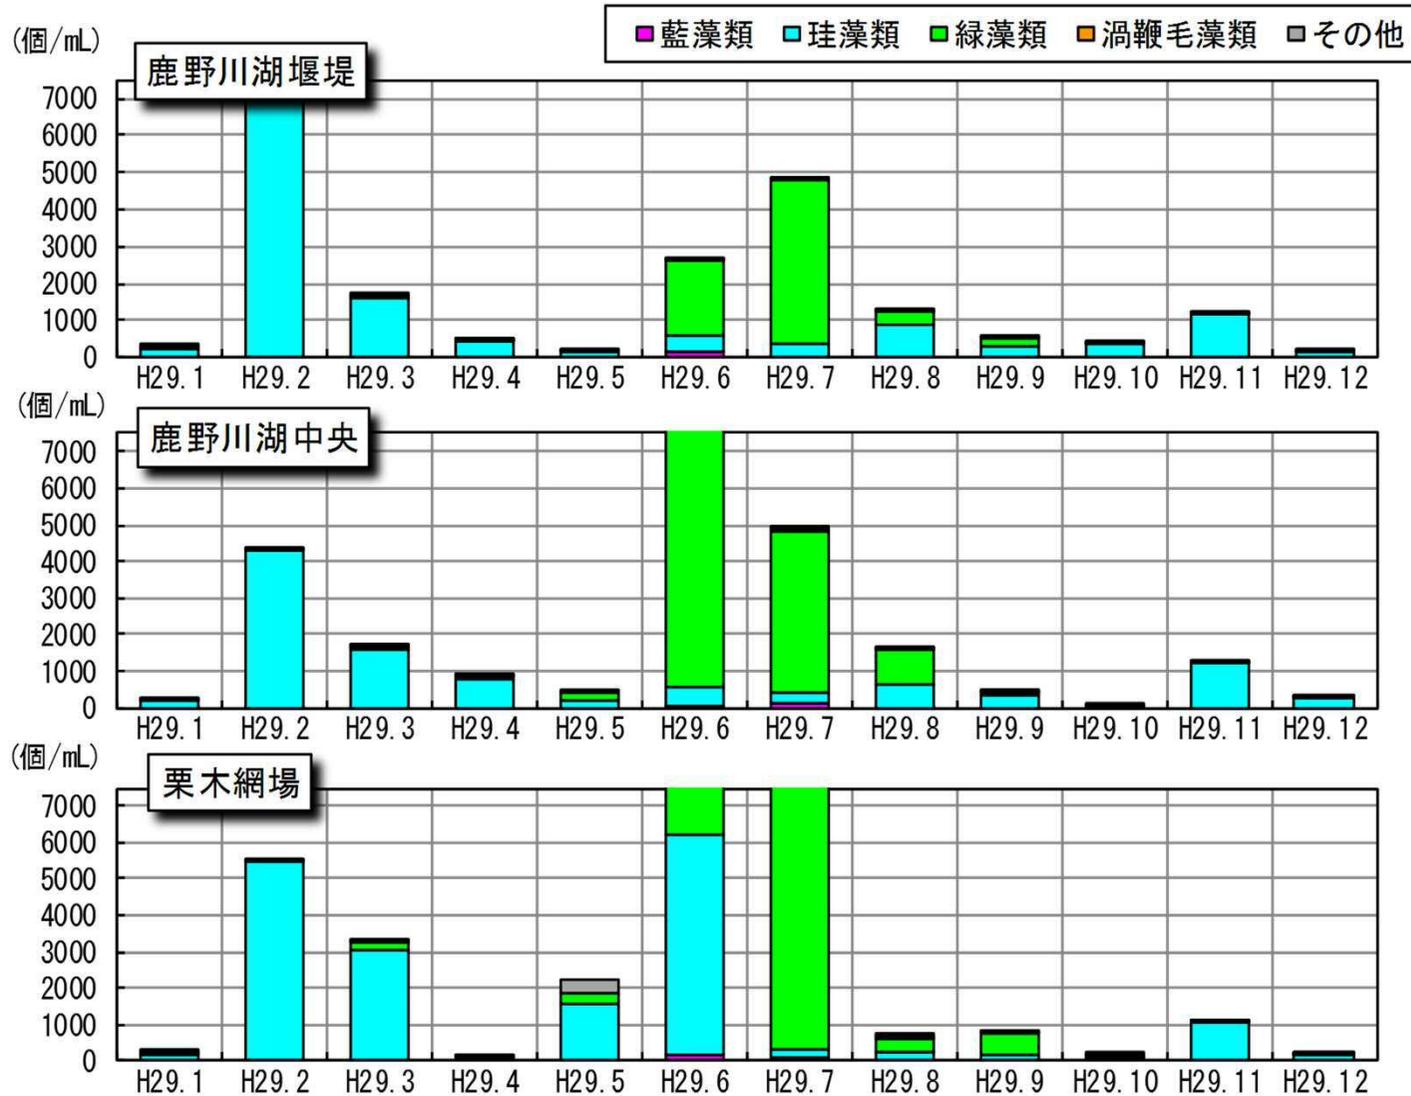
■植物プランクトン(藍藻類が優占しない)

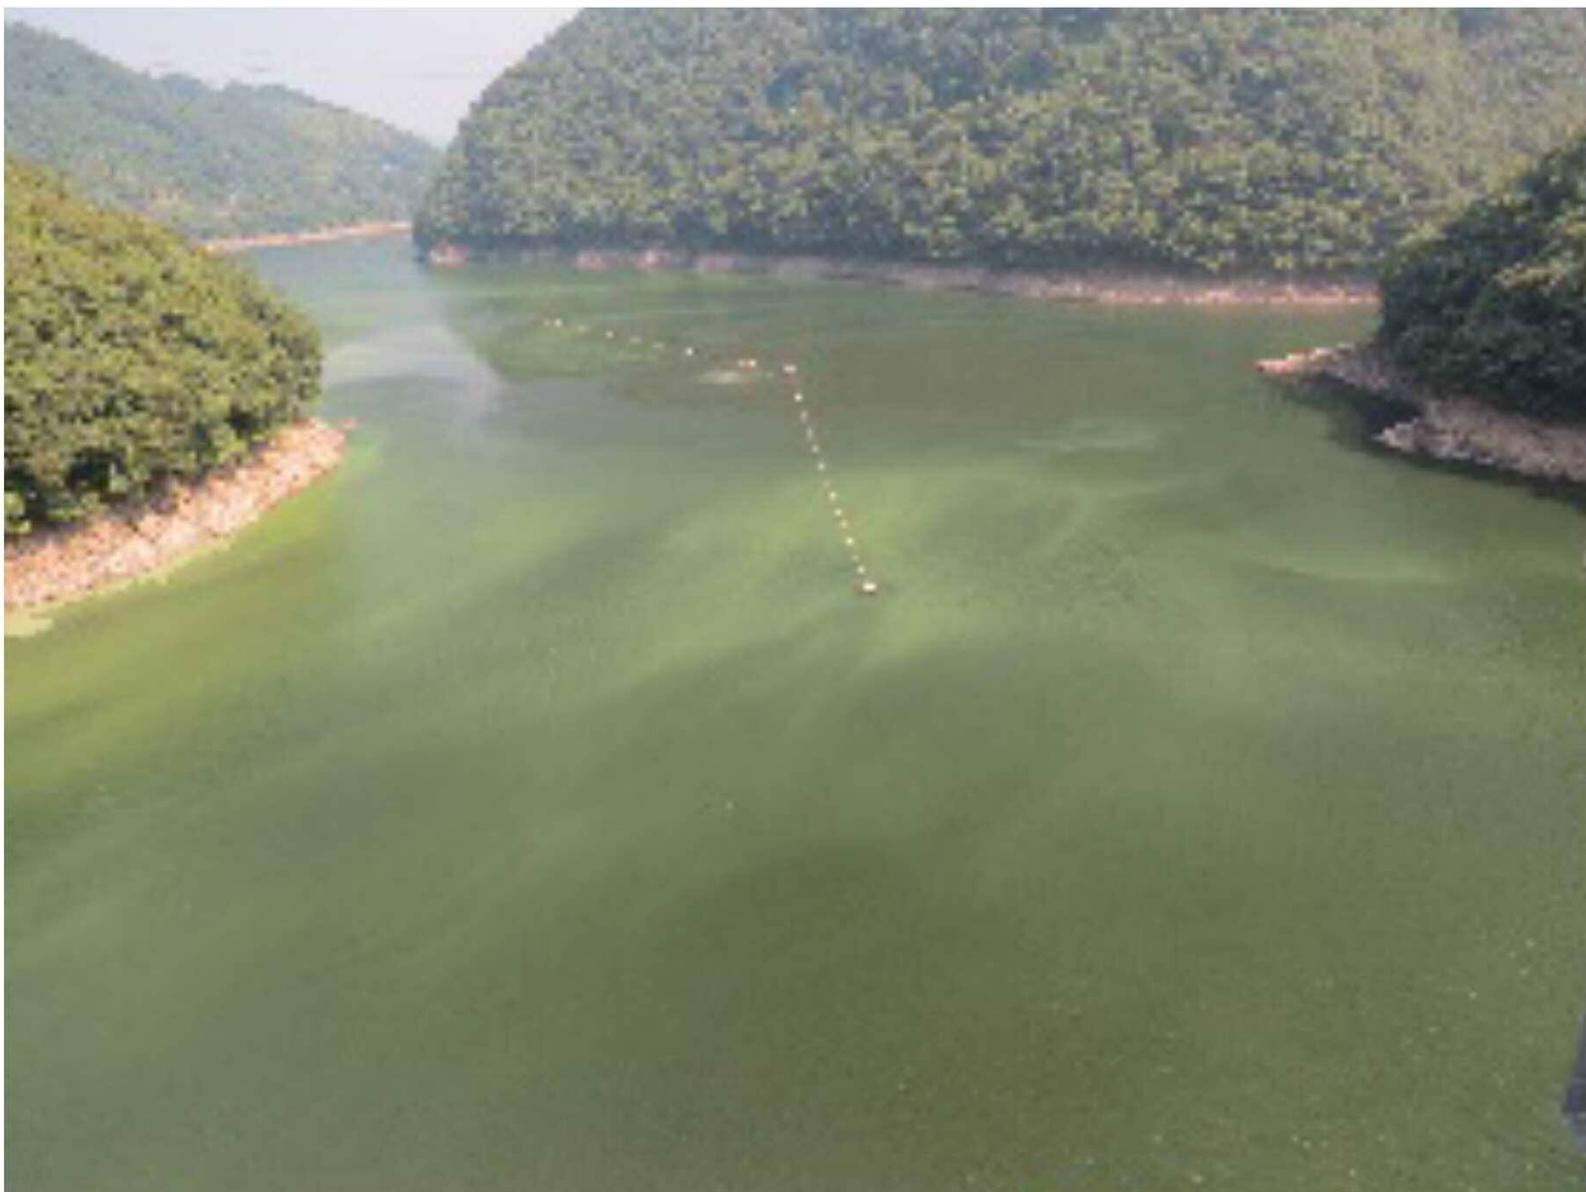
巡視記録写真(鹿野川大橋付近) H25. 8. 12(アオコレベル5)

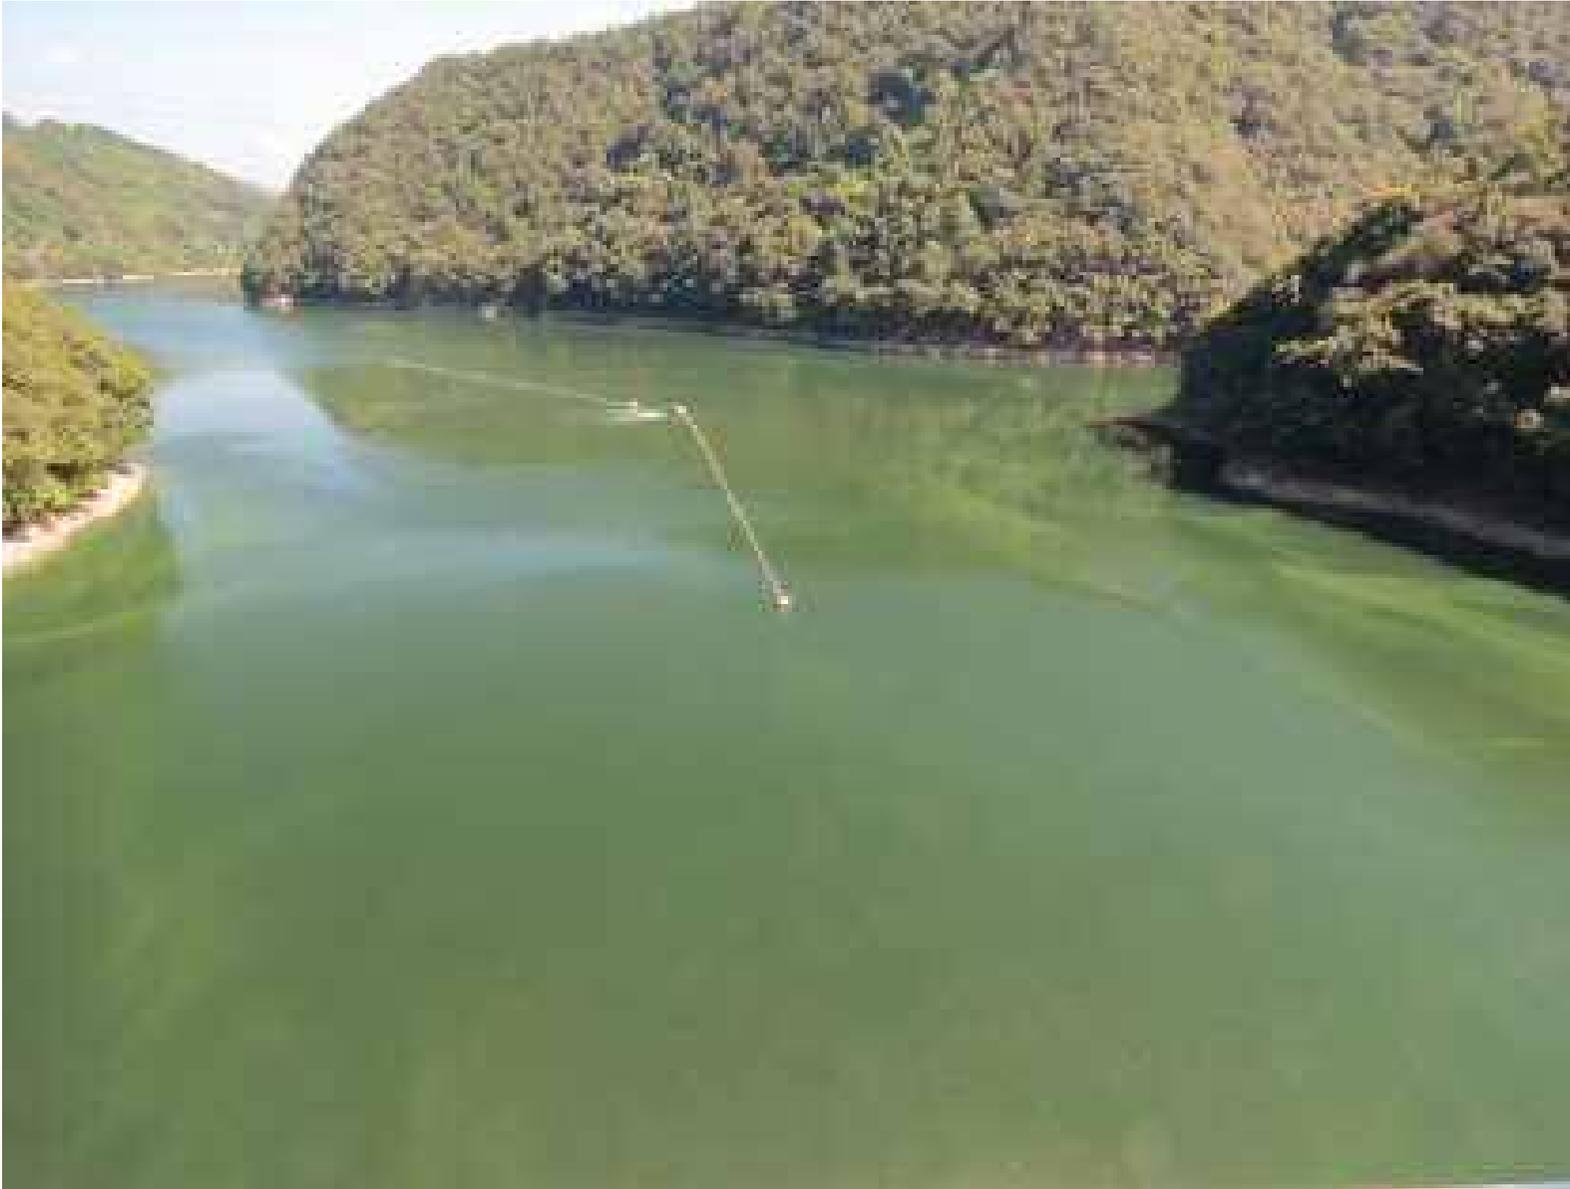
巡視記録写真(鹿野川大橋付近) H28. 8. 22(アオコレベル3)
