第13回 鹿野川ダム水質検討会

アオコ抑制対策

四国地方整備局 山鳥坂ダム工事事務所

平成30年1月31日

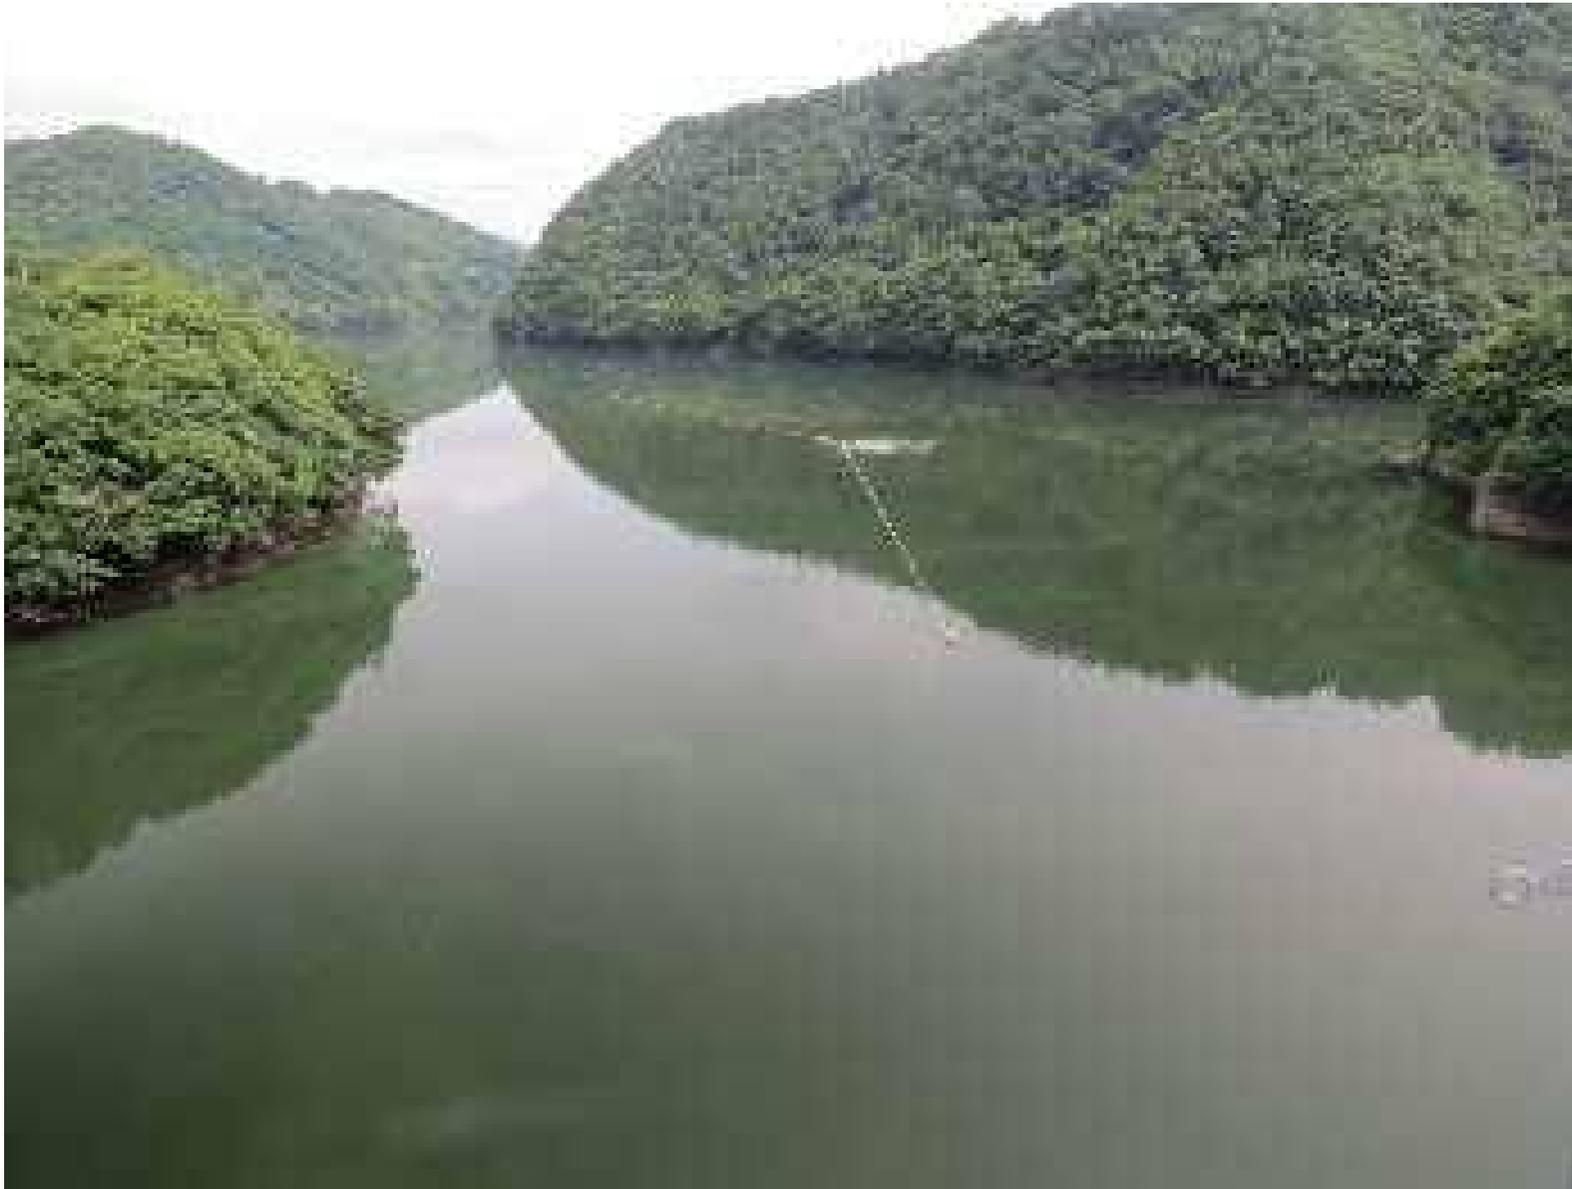
巡視記録写真(鹿野川大橋付近) H29. 6. 26(アオコレベル3、
H29で最も広範囲に発生)
