令和7年度 野村ダムモニタリング委員会 資料

令和7年11月25日

四国地方整備局
肱川ダム統合管理事務所

野村ダム堰堤改良事業概要【断面図】

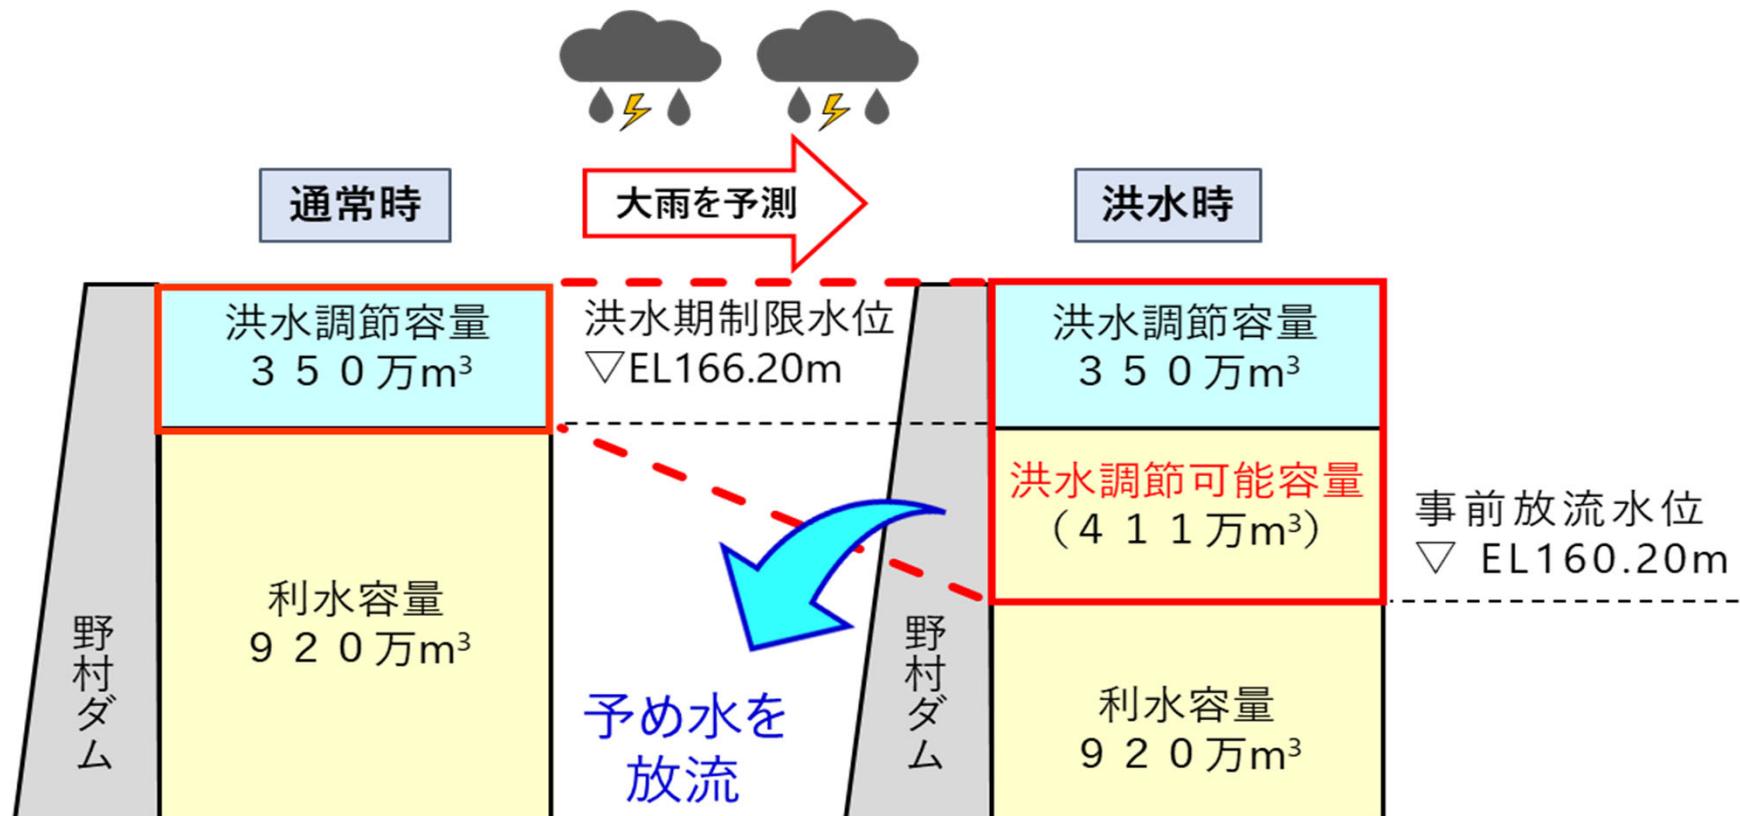
- 野村ダムの洪水調節容量(350万m³)に事前放流で確保した洪水調節可能容量(411万m³)を加えた761万m³を有効活用し、低い水位で今までより多くの洪水量を流下出来るようするため、新たな放流設備を設置する。
- 野村ダムの改良事業においては、できるだけ環境に配慮して施工を行い、モニタリング調査を通じ、必要に応じて対策を実施し、環境の保全を図る。

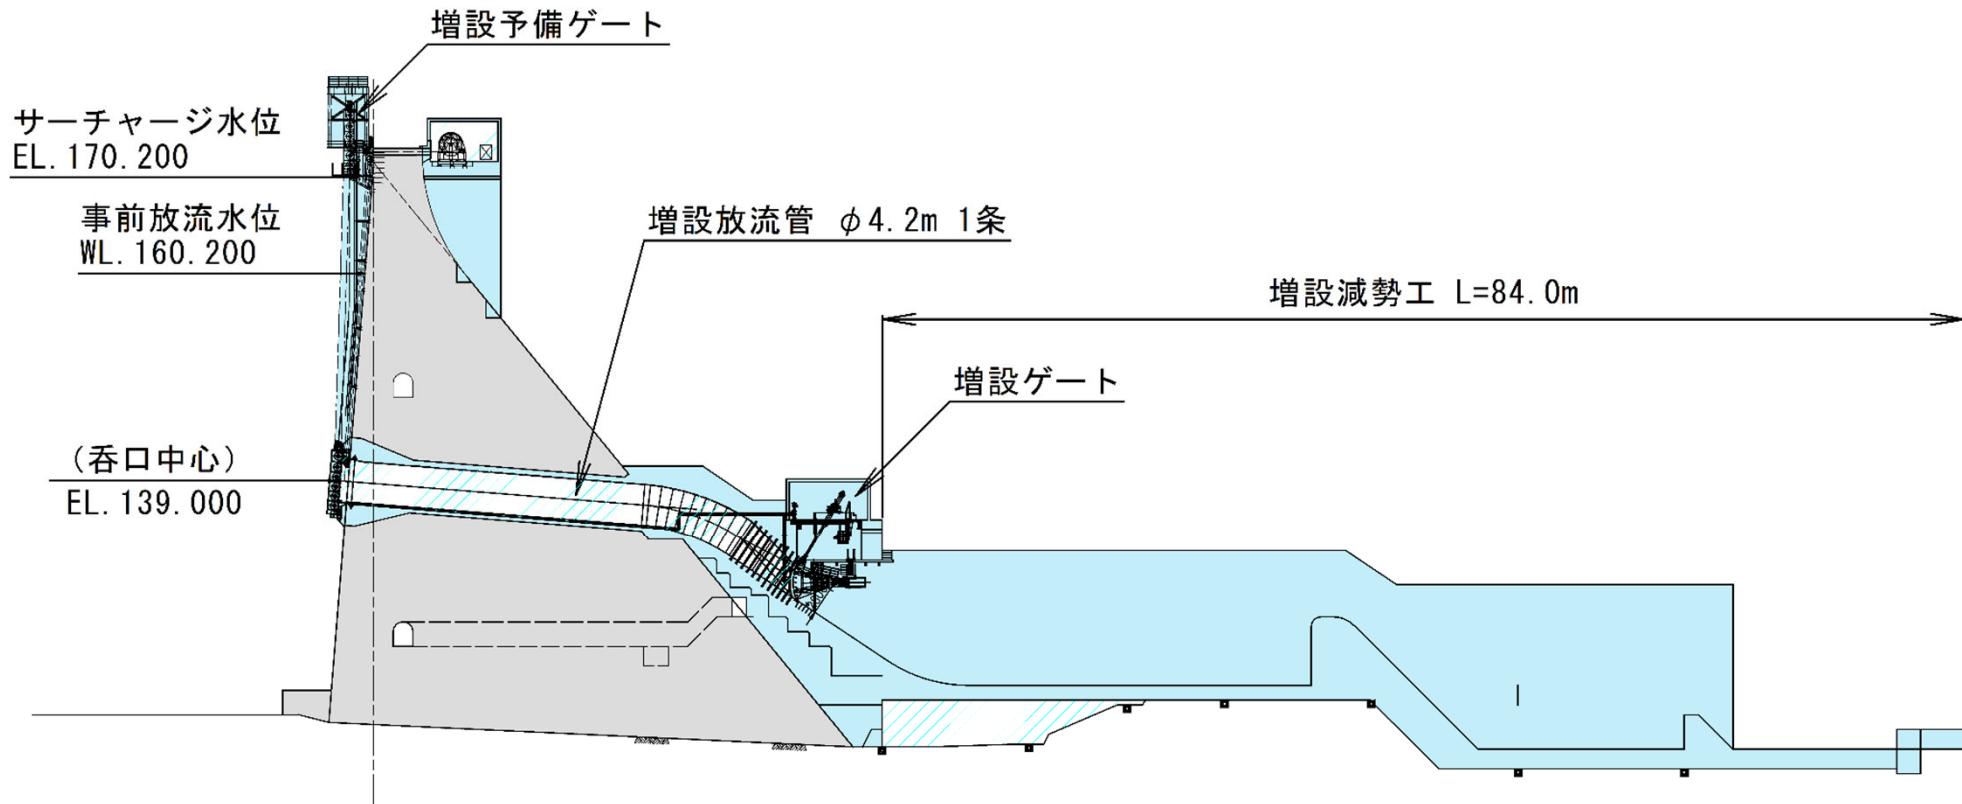
野村ダム堰堤改良事業概要【平面図】

【設備諸元】

- (増設)主ゲート:高圧ラジアルゲート
 $B4.2m \times H2.8m$
- (増設)予備ゲート:高圧ローラゲート
- (増設)放流管: $\phi 4.2m \times 1$ 条
- 呑口中心標高:EL:139.0m

事業整備箇所(供用後改変箇所)

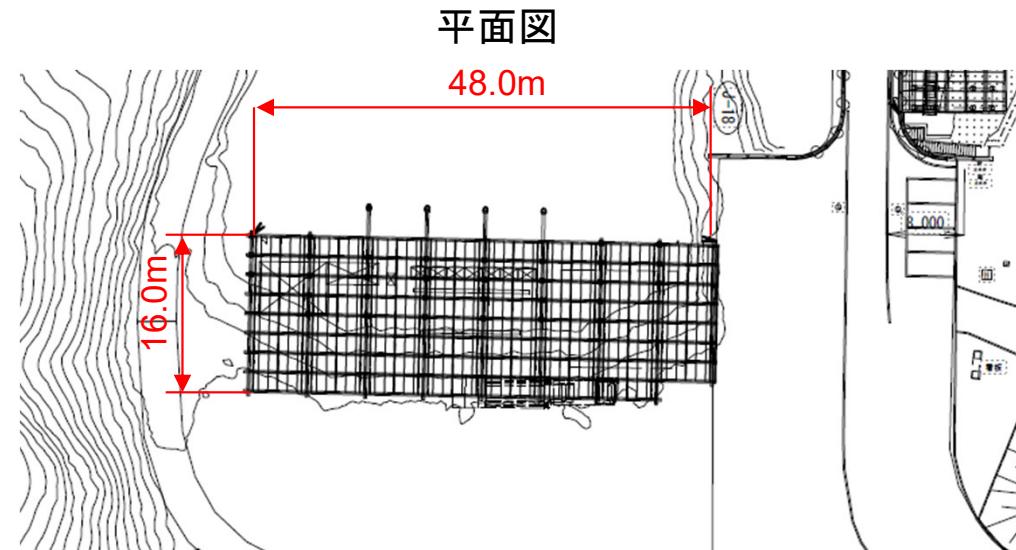
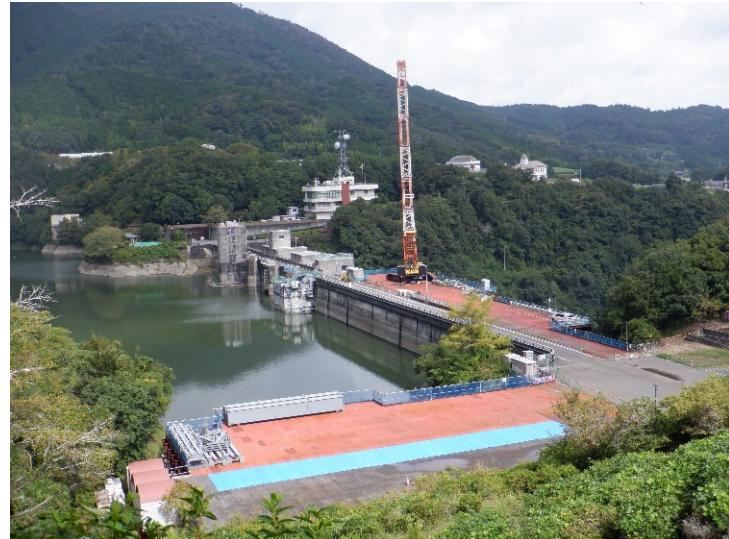
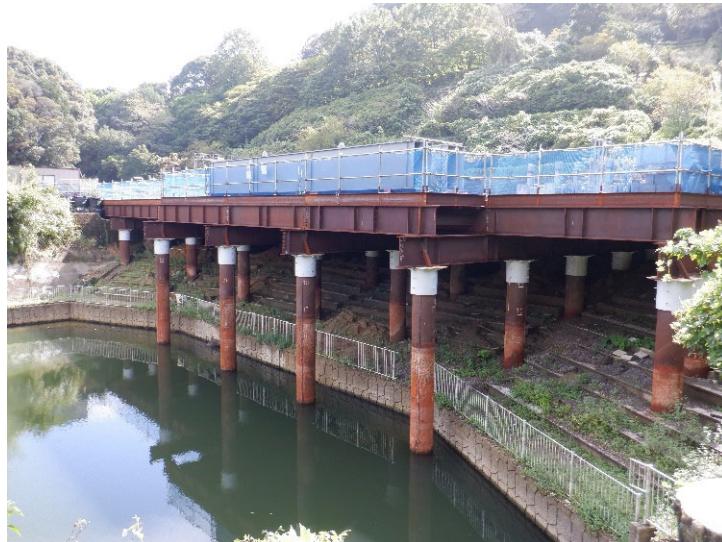
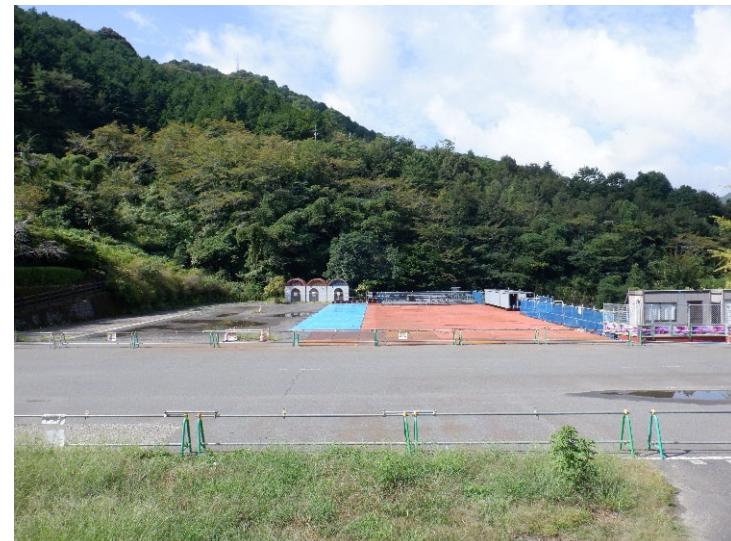
右岸上流仮設構台

- 上流仮締切等の組立ヤード及び作業用台船類の着岸桟橋となる仮設構台を設置。

右岸上流より望む

ダム湖側より望む

天端道路より望む

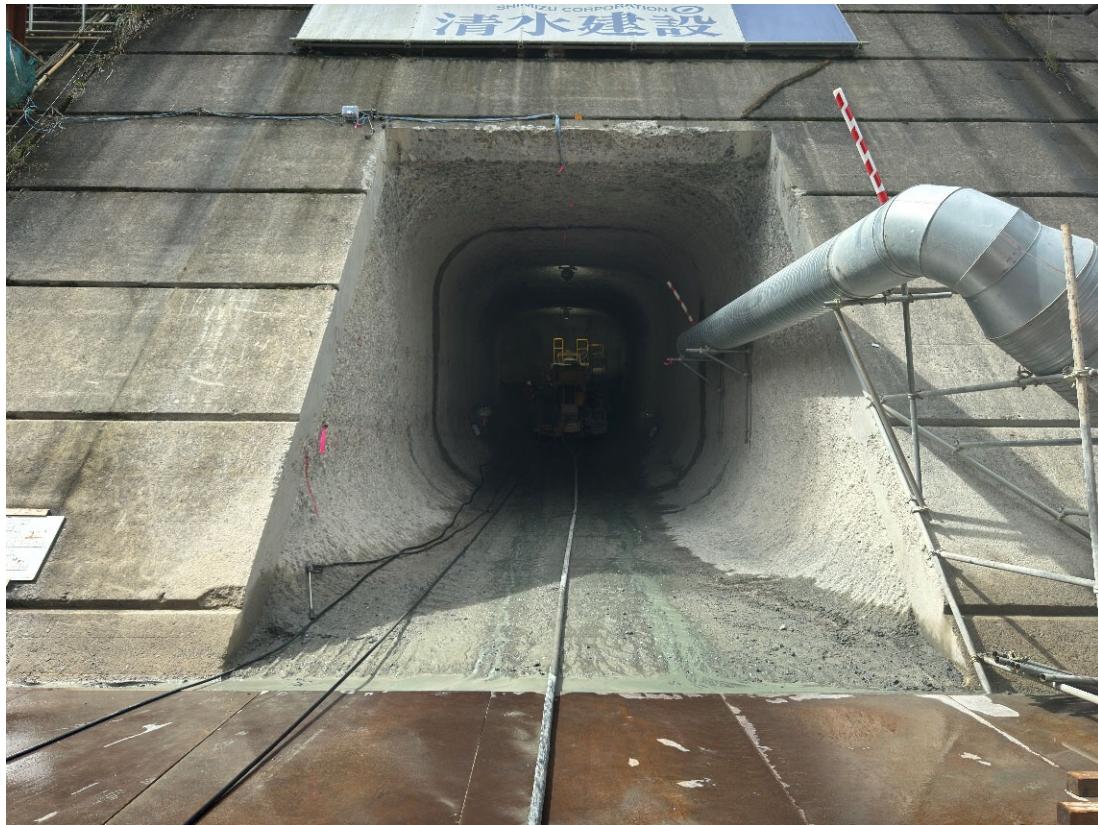
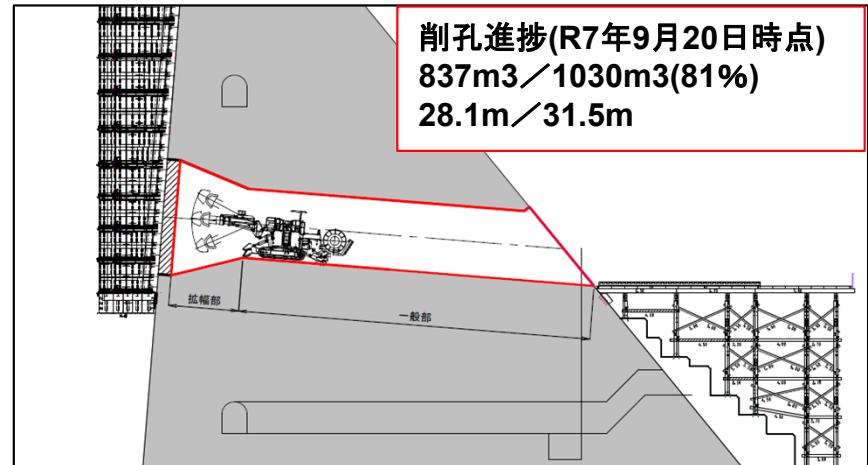
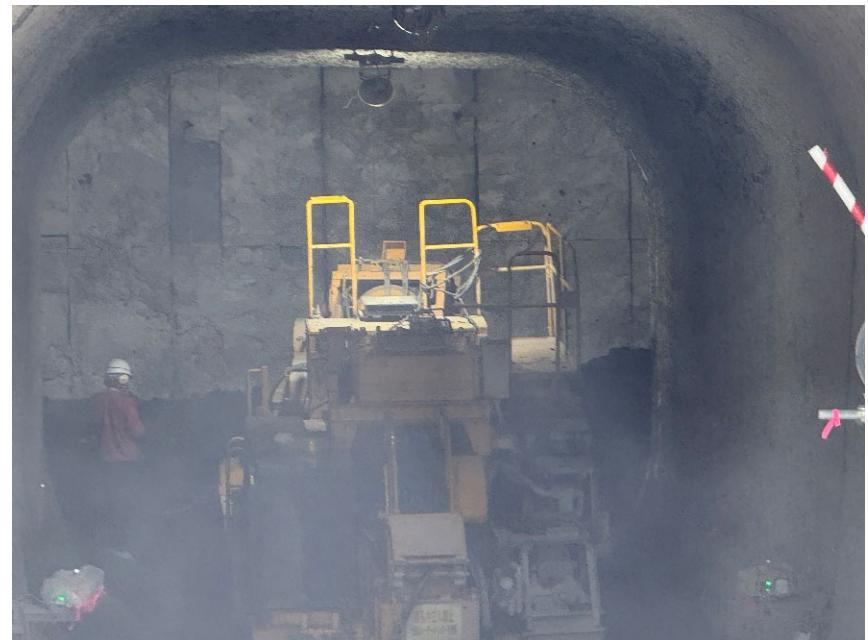
■ 増設放流管を設置するためダム堤体を削孔中。

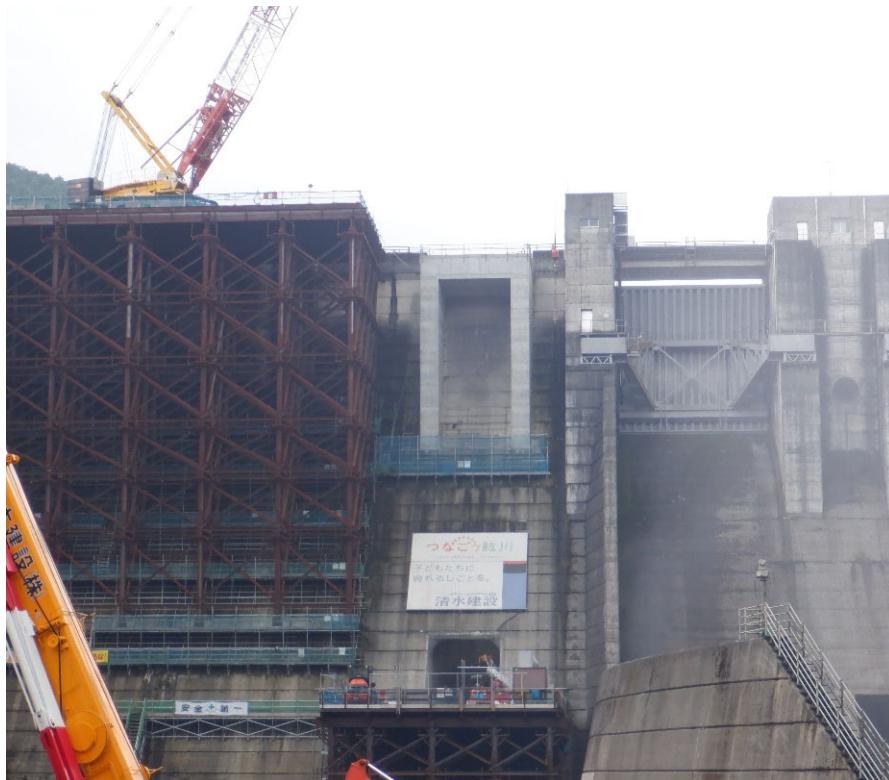
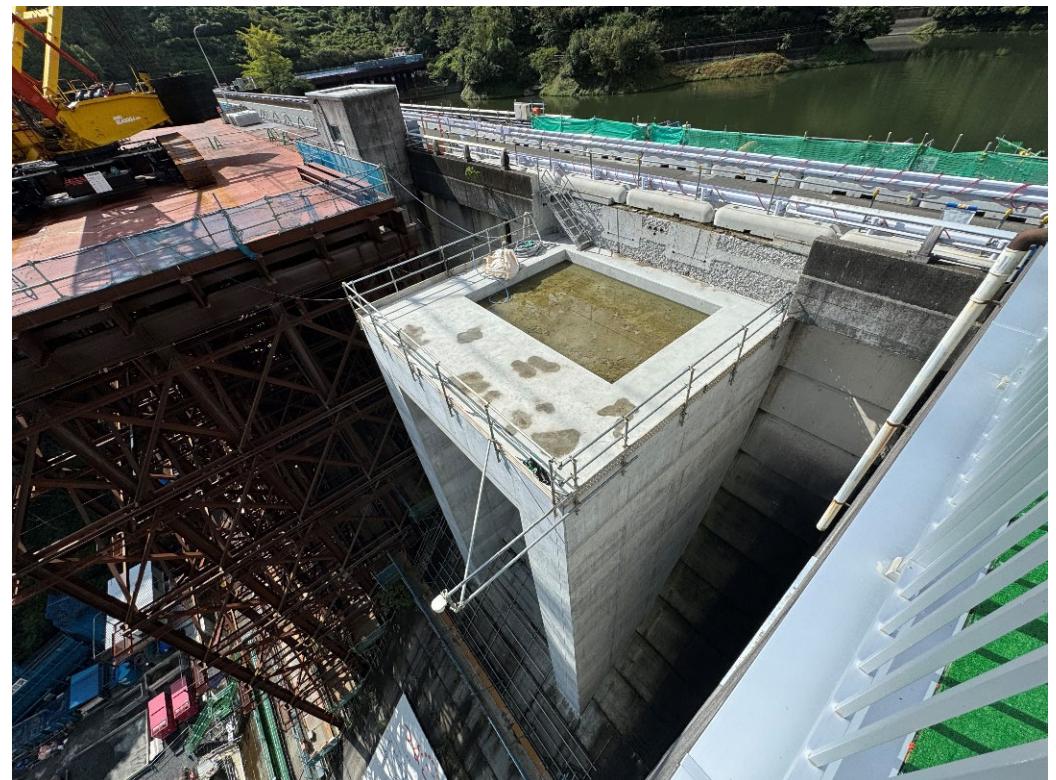
■ダム天端下流面に整備する予備ゲート巻き上げ機室の基礎工を施工。

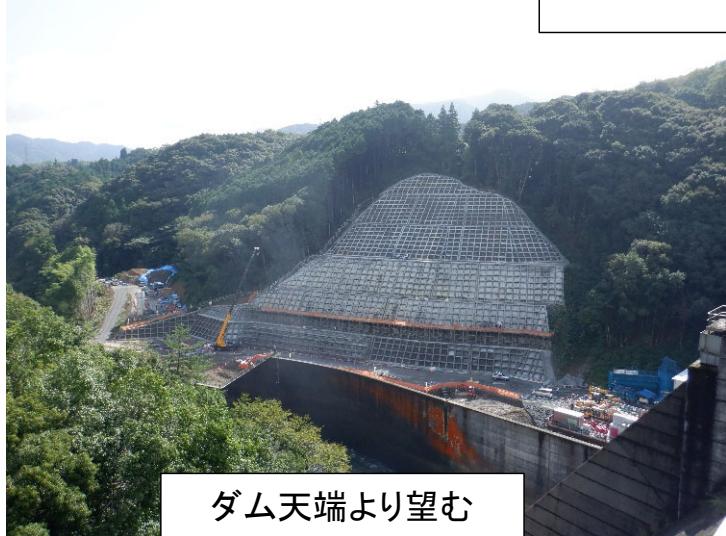
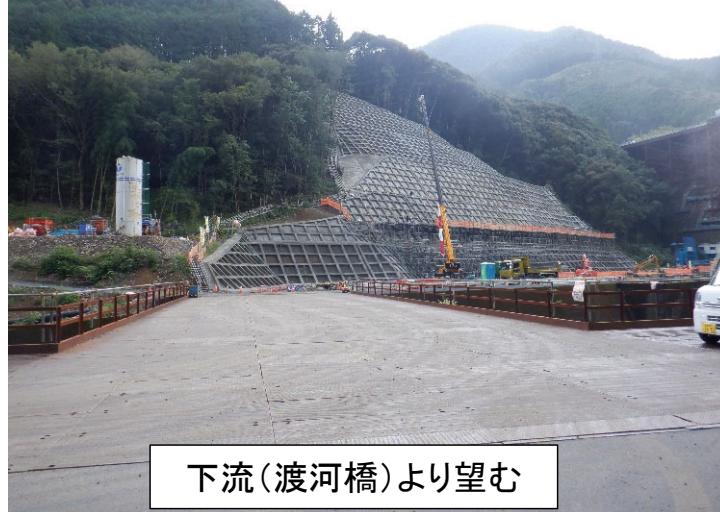
法面掘削

- 法面掘削の完了及び法面对策工(法枠工、鉄筋挿入工、排水ボーリング)を施工中。
- 増設減勢工部分の二次掘削を施工中。

ダム天端より望む

下流(渡河橋)より望む

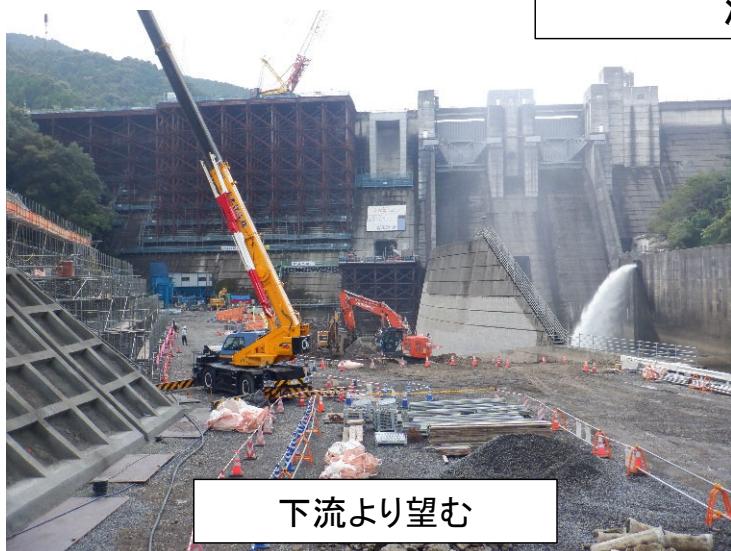
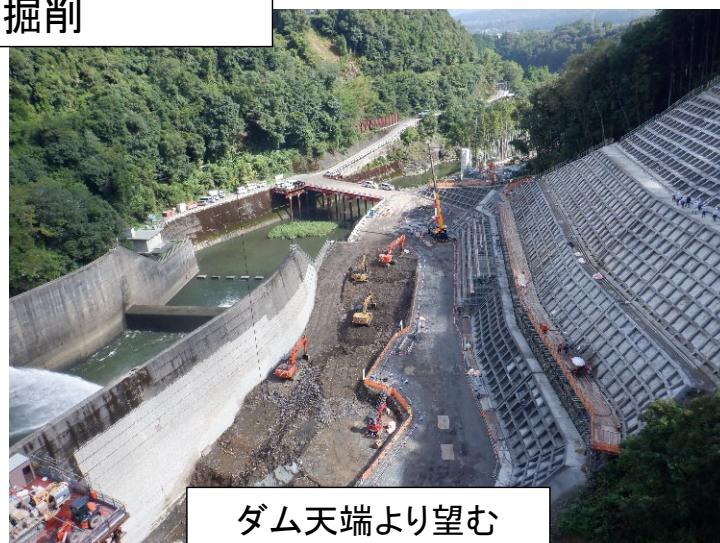
減勢工掘削

下流より望む

ダム天端より望む

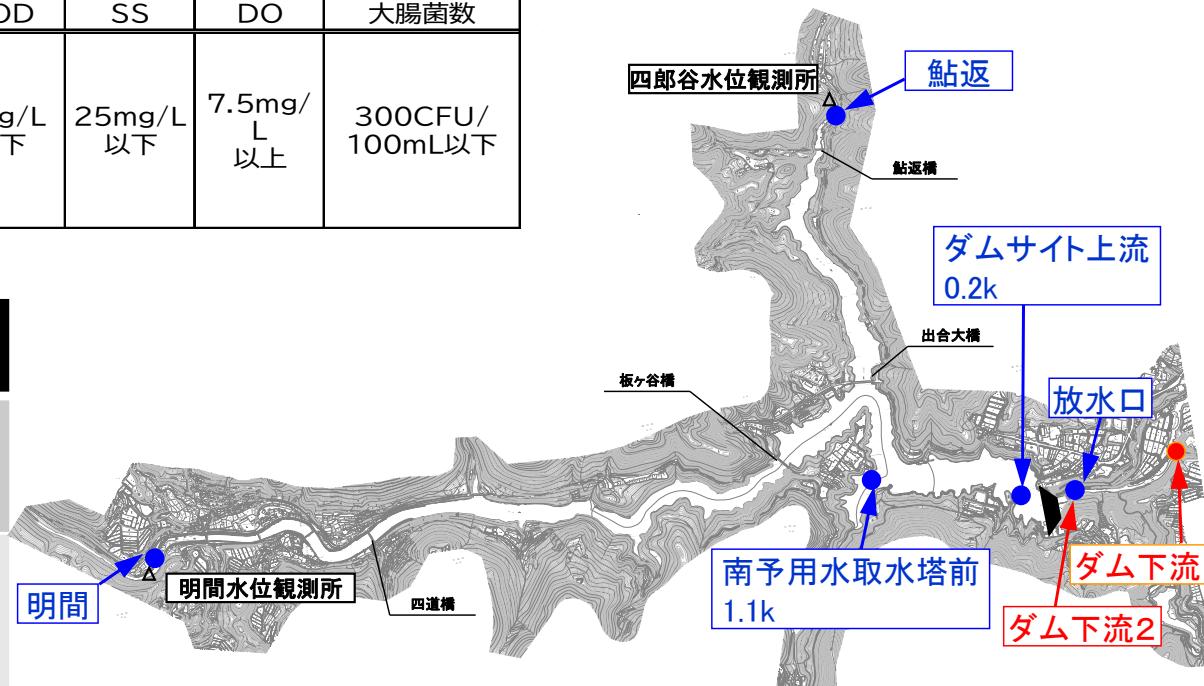
- 野村ダムが位置する肱川本川は、河川A類型に指定されている。
- また、稻の生育条件や鮎の生態条件等から下表のような水質管理目標も設定されている。
- 野村ダム貯水池では、定期水質調査(月1回)を貯水池内2地点、流入河川2地点、及び放水口1地点において実施している。
- また、濁水処理施設整備後(R6.3月中旬以降)は、ダム下流河川の調査箇所・頻度を増やし実施。

●: 定期採水箇所
●: 頻度増加箇所

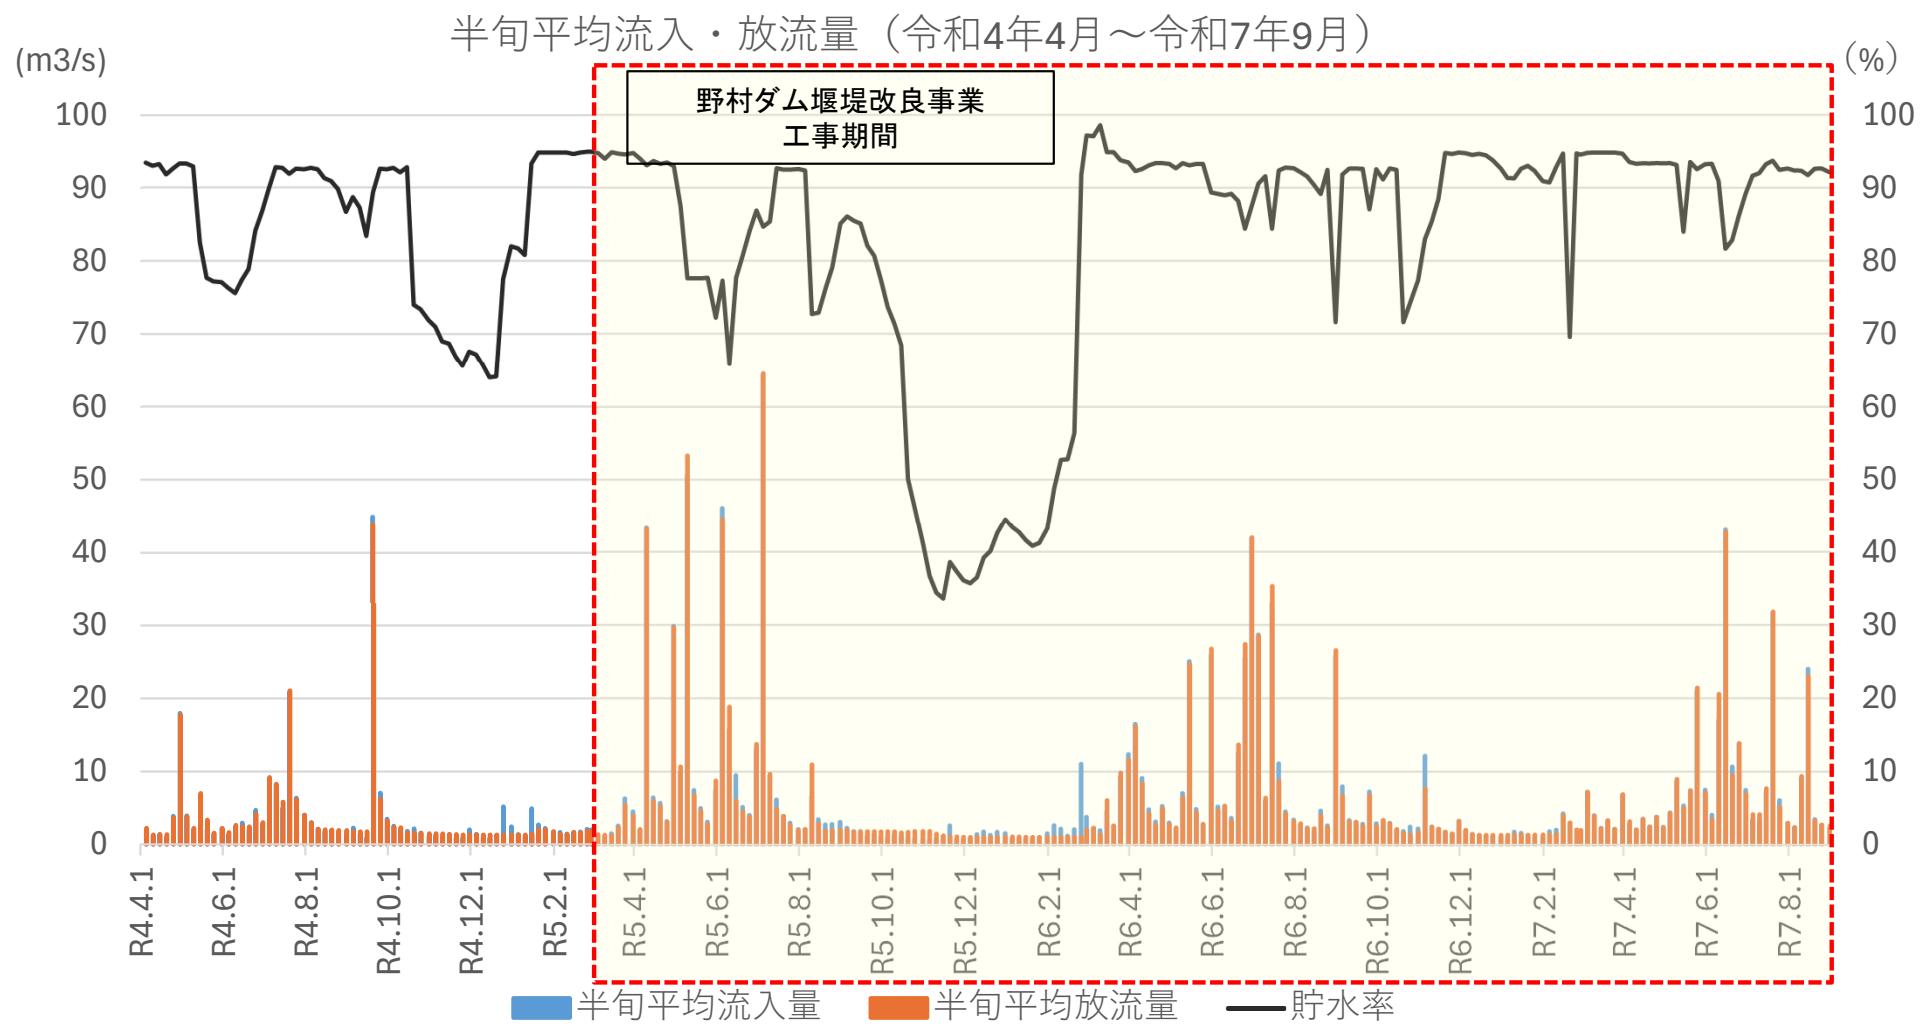
貯水池運用状況(流入量、放流量、貯水率)

- R4.4月～R7.8月末までの野村ダムの流入量・放流量を半旬平均値で示す。また、半旬日ごとの貯水率を右軸で示す。
- 半旬平均の流入量で見ると、最も頻繁な出水は、R5.4月～R5.7月。
- R5.10月から～R6.2月までは渇水状態であった。
- R6年度とR7年度上半期までは、貯水池は落ち着いた状態である。

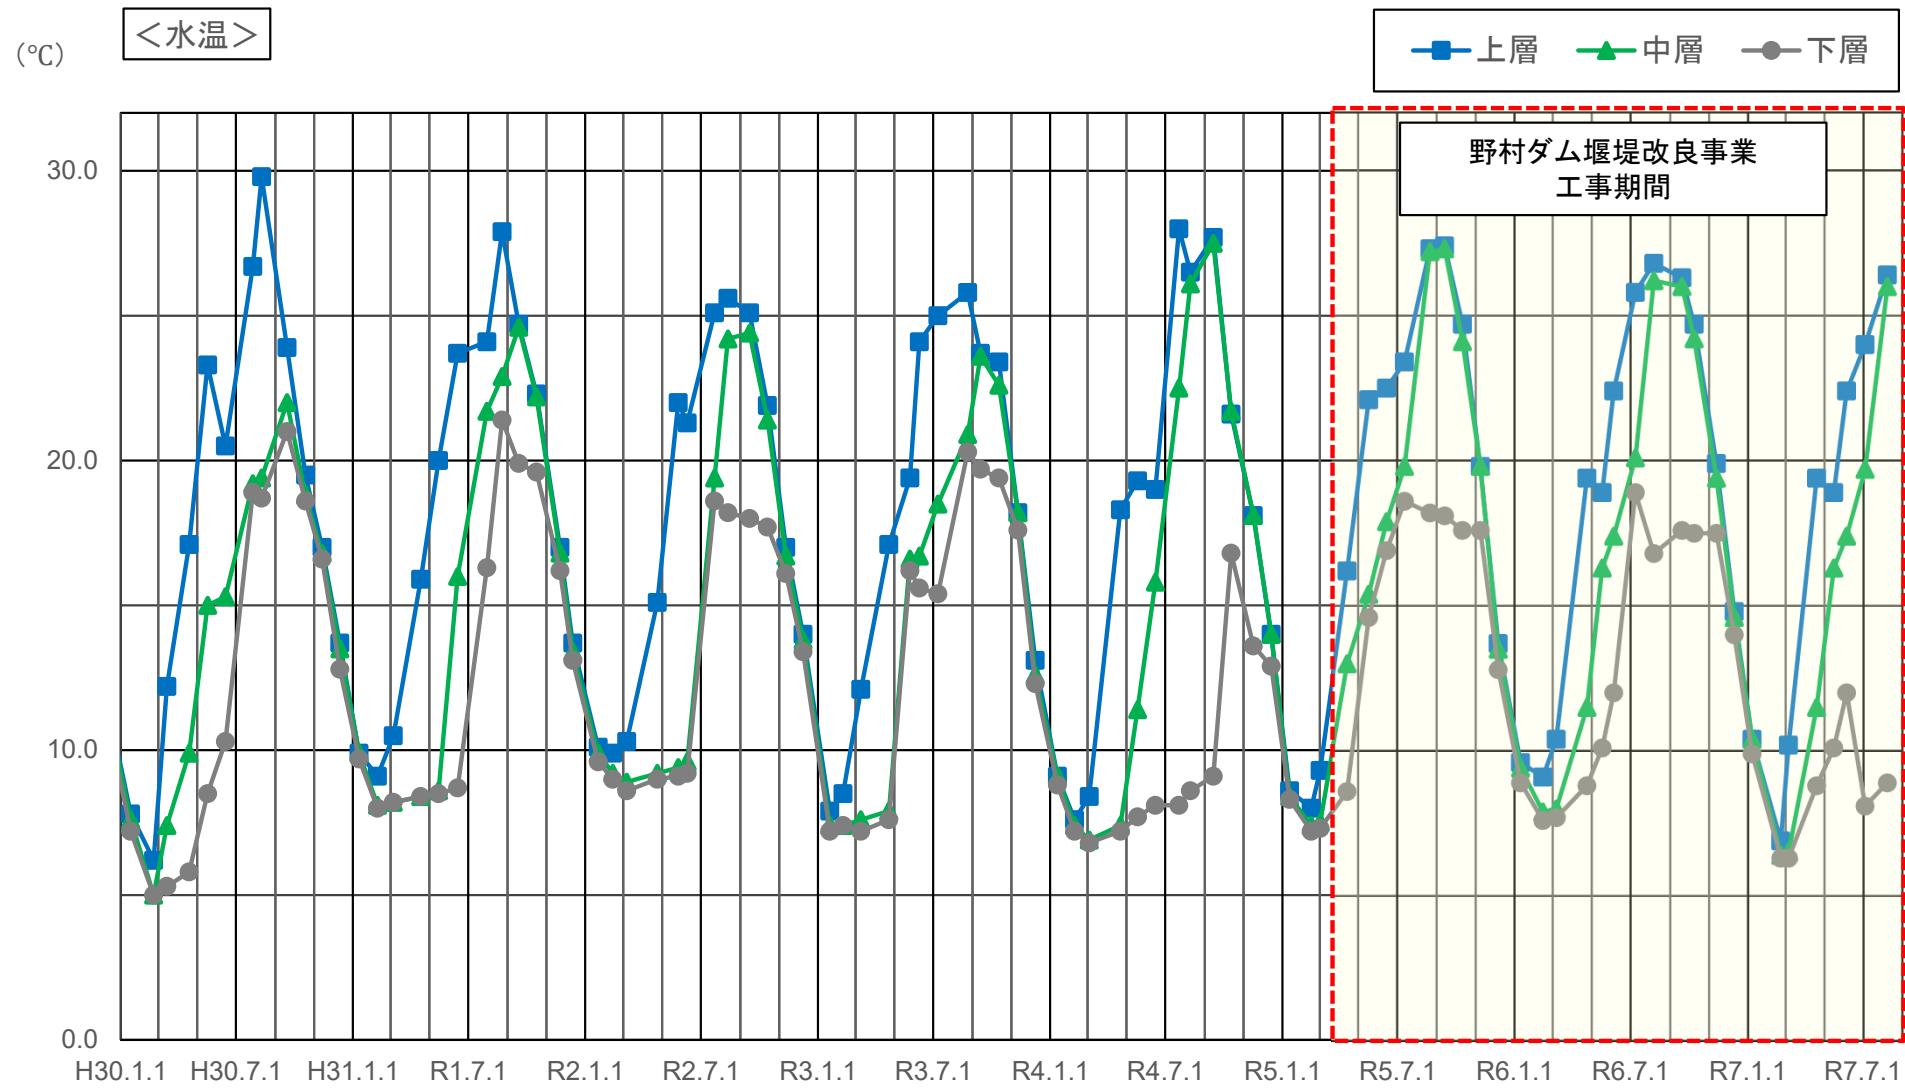
水質の現況① 貯水池内(ダムサイト)水温

- H30以降のダムサイトの水温の状況を示す。
- R4年以降、8月、9月は、中層(1/2水深)でも26~27度と高い値を記録している。

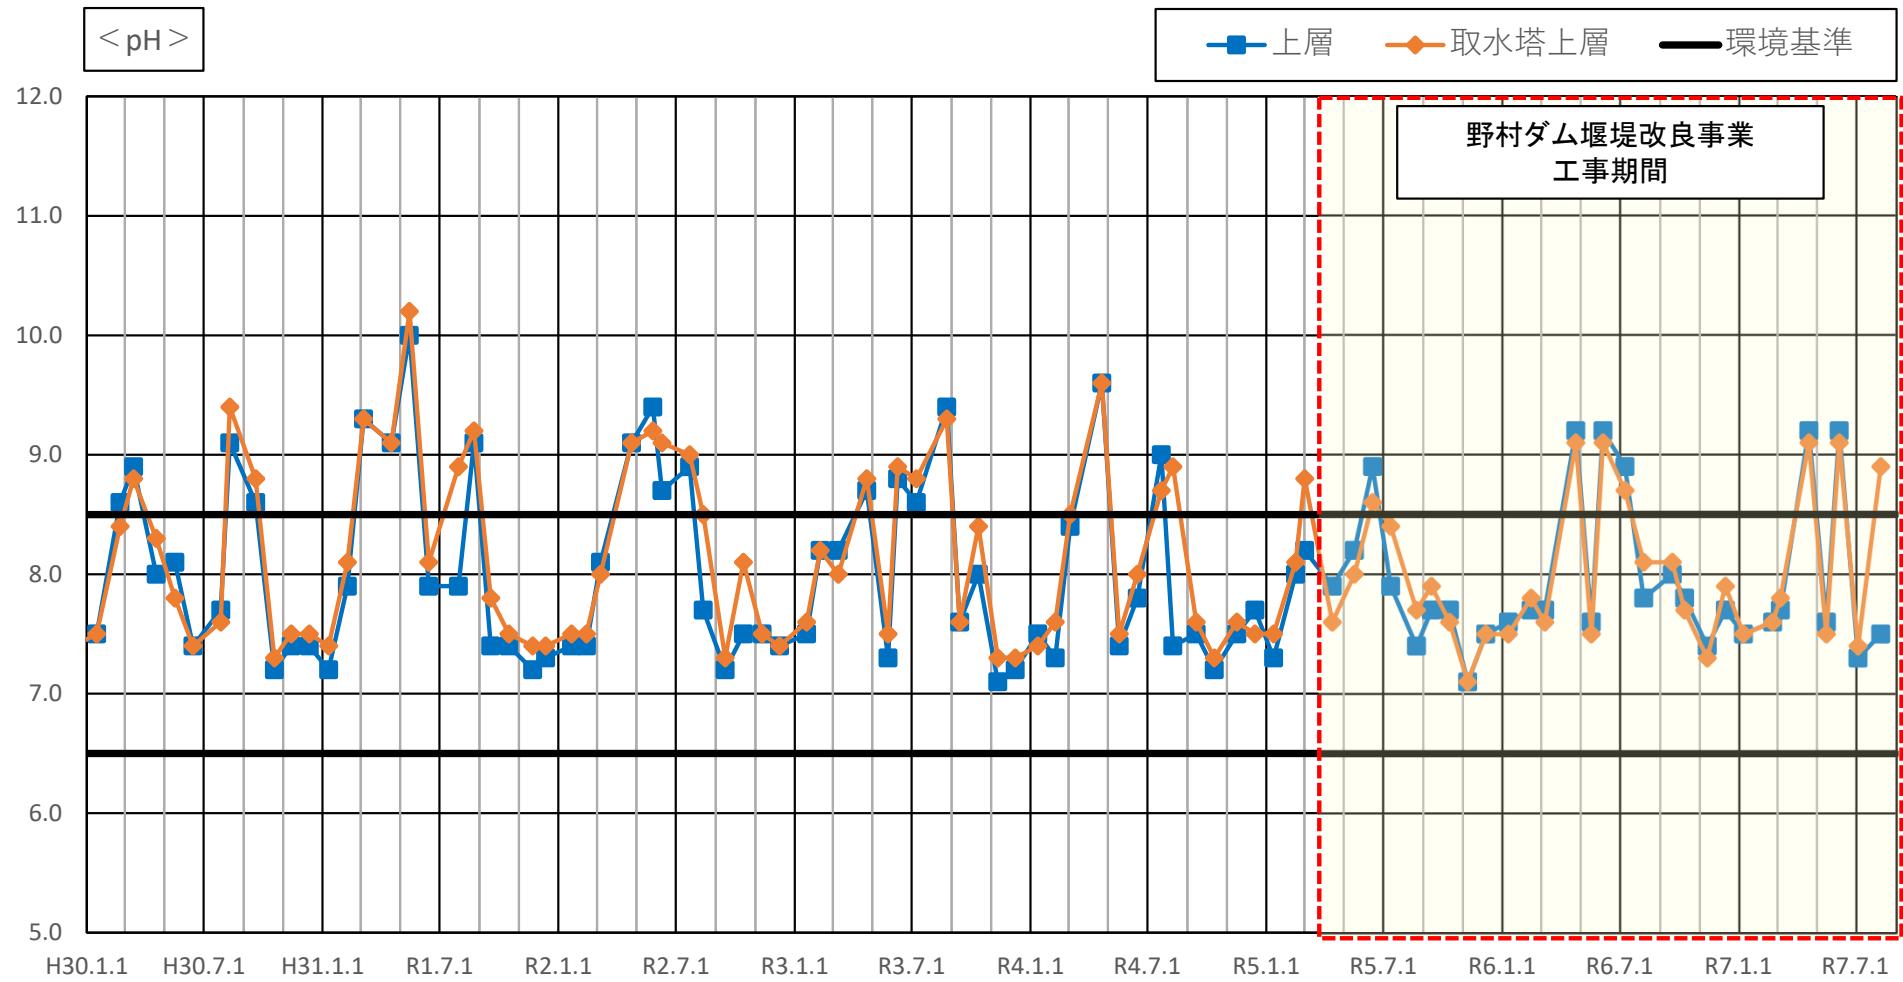
水質の現況② 貯水池内pH

- H30以降の貯水池内のpHの状況を示す。
- pHは、春季(3月～5月)、夏季(7月～9月)を中心に度々、環境基準上限値を超えている。
- ダムサイト上層と南予用水取水塔上層の値はほぼ連動しており、貯水池全体で同様の現象となっている。
- pHの基準値超過時期はChl-aの超過時期と概ね整合している。

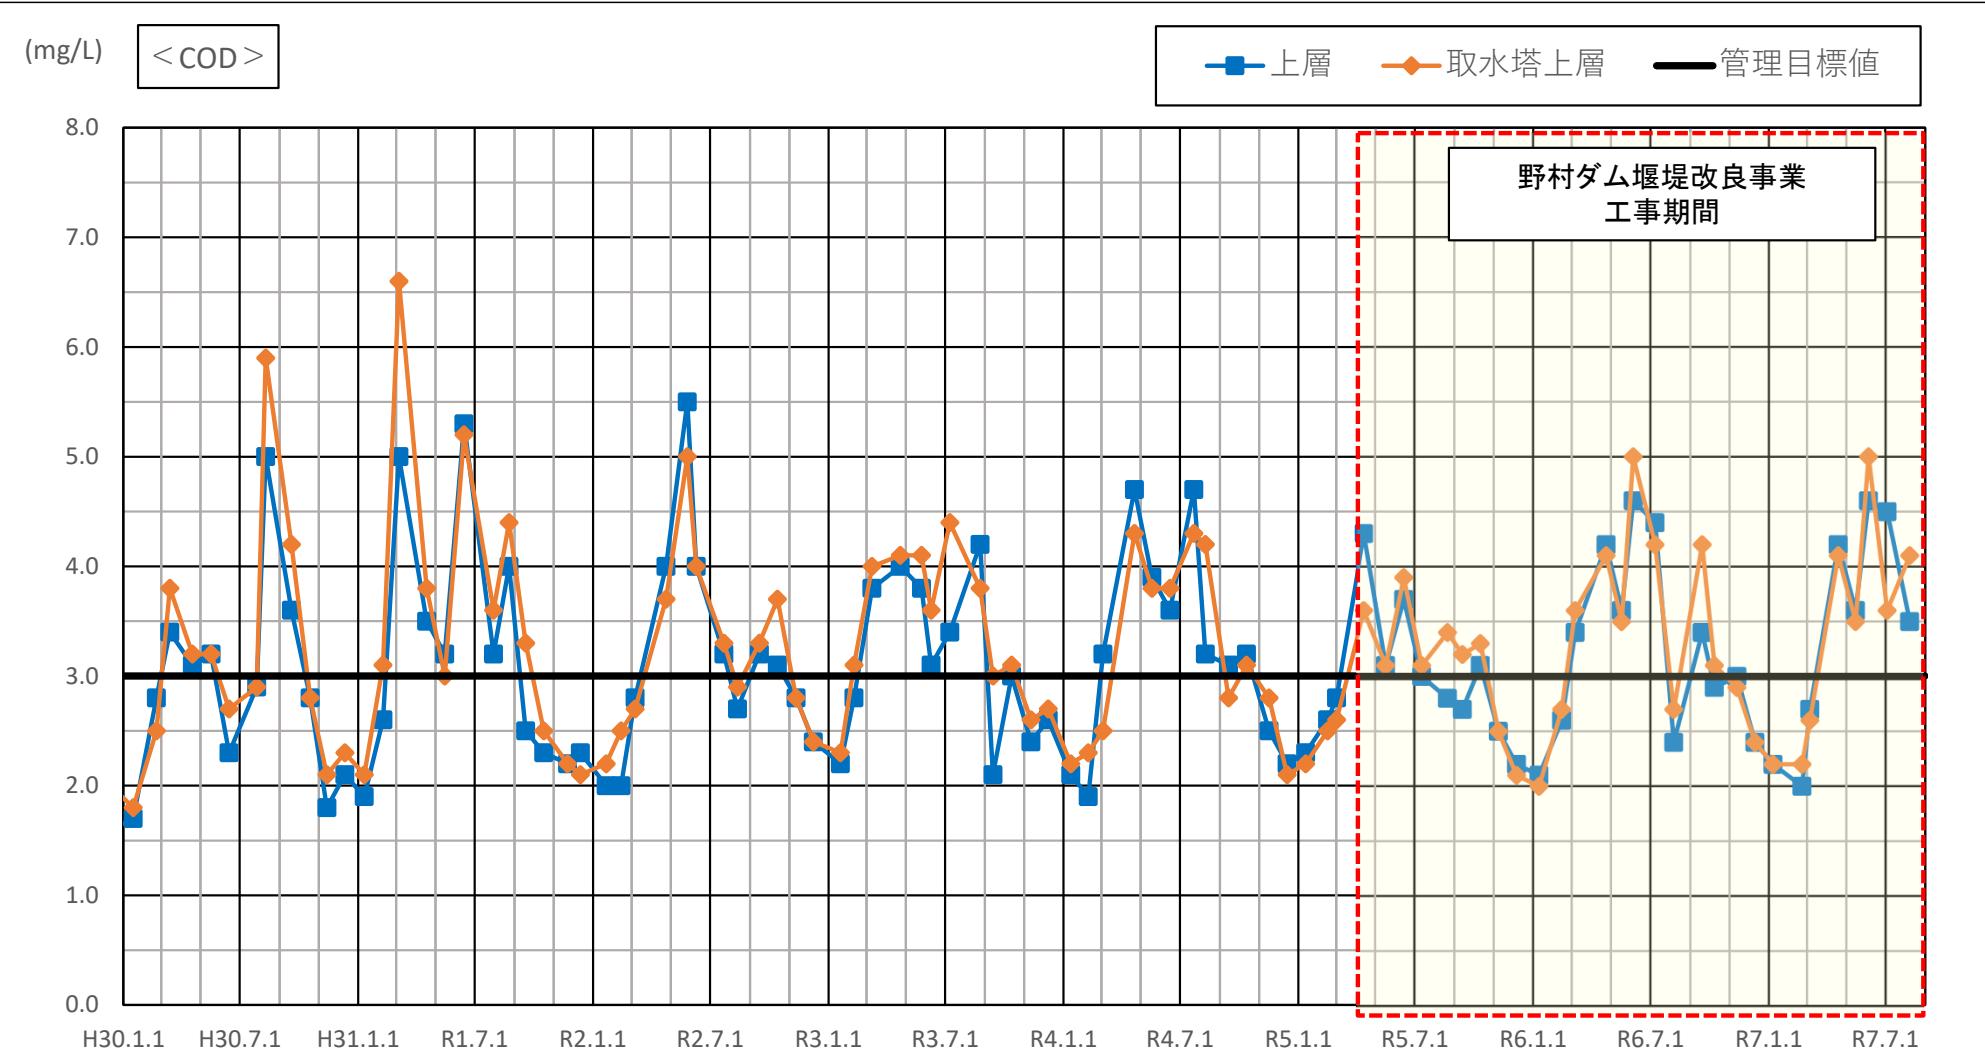
水質の現況③ 貯水池内COD

- H30以降の貯水池内CODの状況を示す。
 - CODについては、上水道利用のため管理目標値が定められているが、冬季の4～5ヶ月以外は超過している。
 - ダムサイト上層と南予用水取水塔上層の値はほぼ連動しており、貯水池全体で同様の現象となっている。

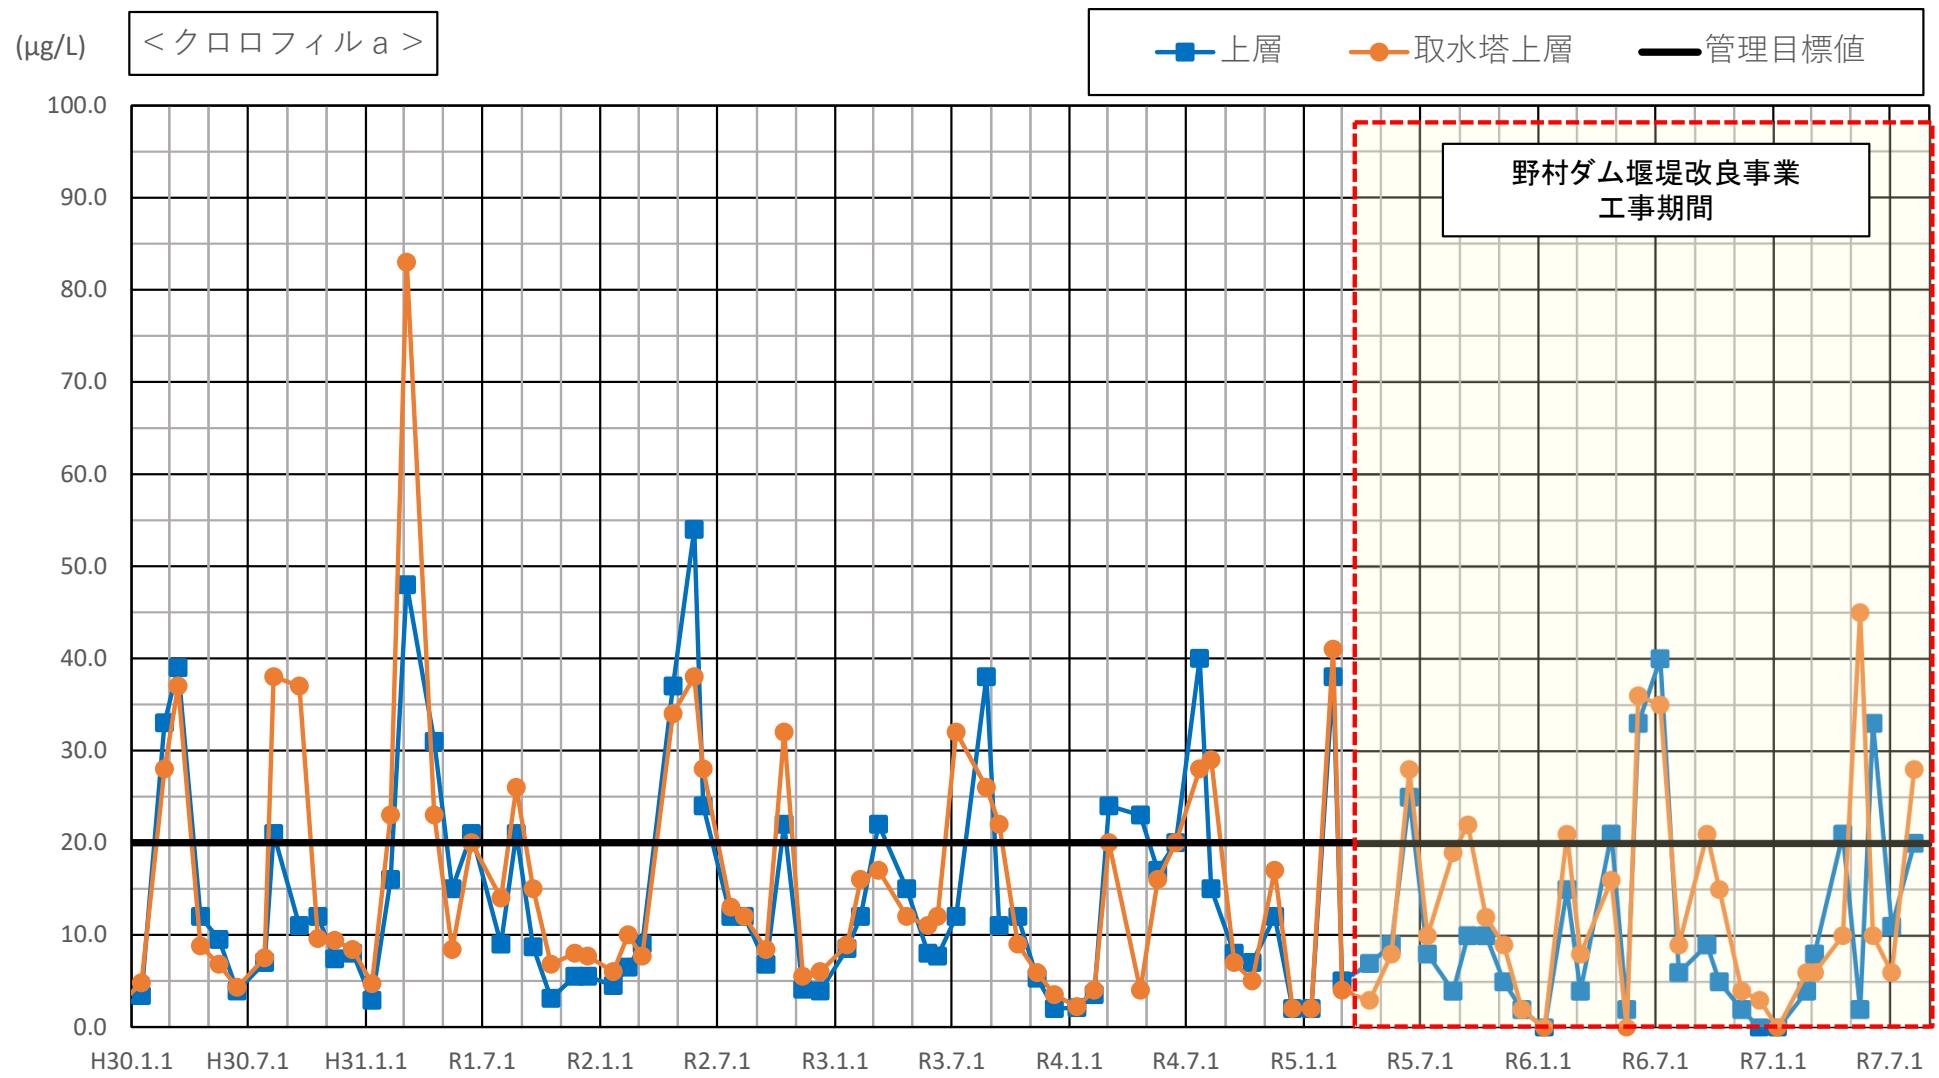
水質の現況④ 貯水池内クロロフィルa

- H30以降の貯水池内のChl-aの状況を示す。
- Chl-aは、春季(3月～5月)、夏季(7月～9月)を中心に度々、管理目標値を超えている。
- ダムサイト上層と南予用水取水塔上層の値はほぼ連動しており、貯水池全体で同様の現象となっている。

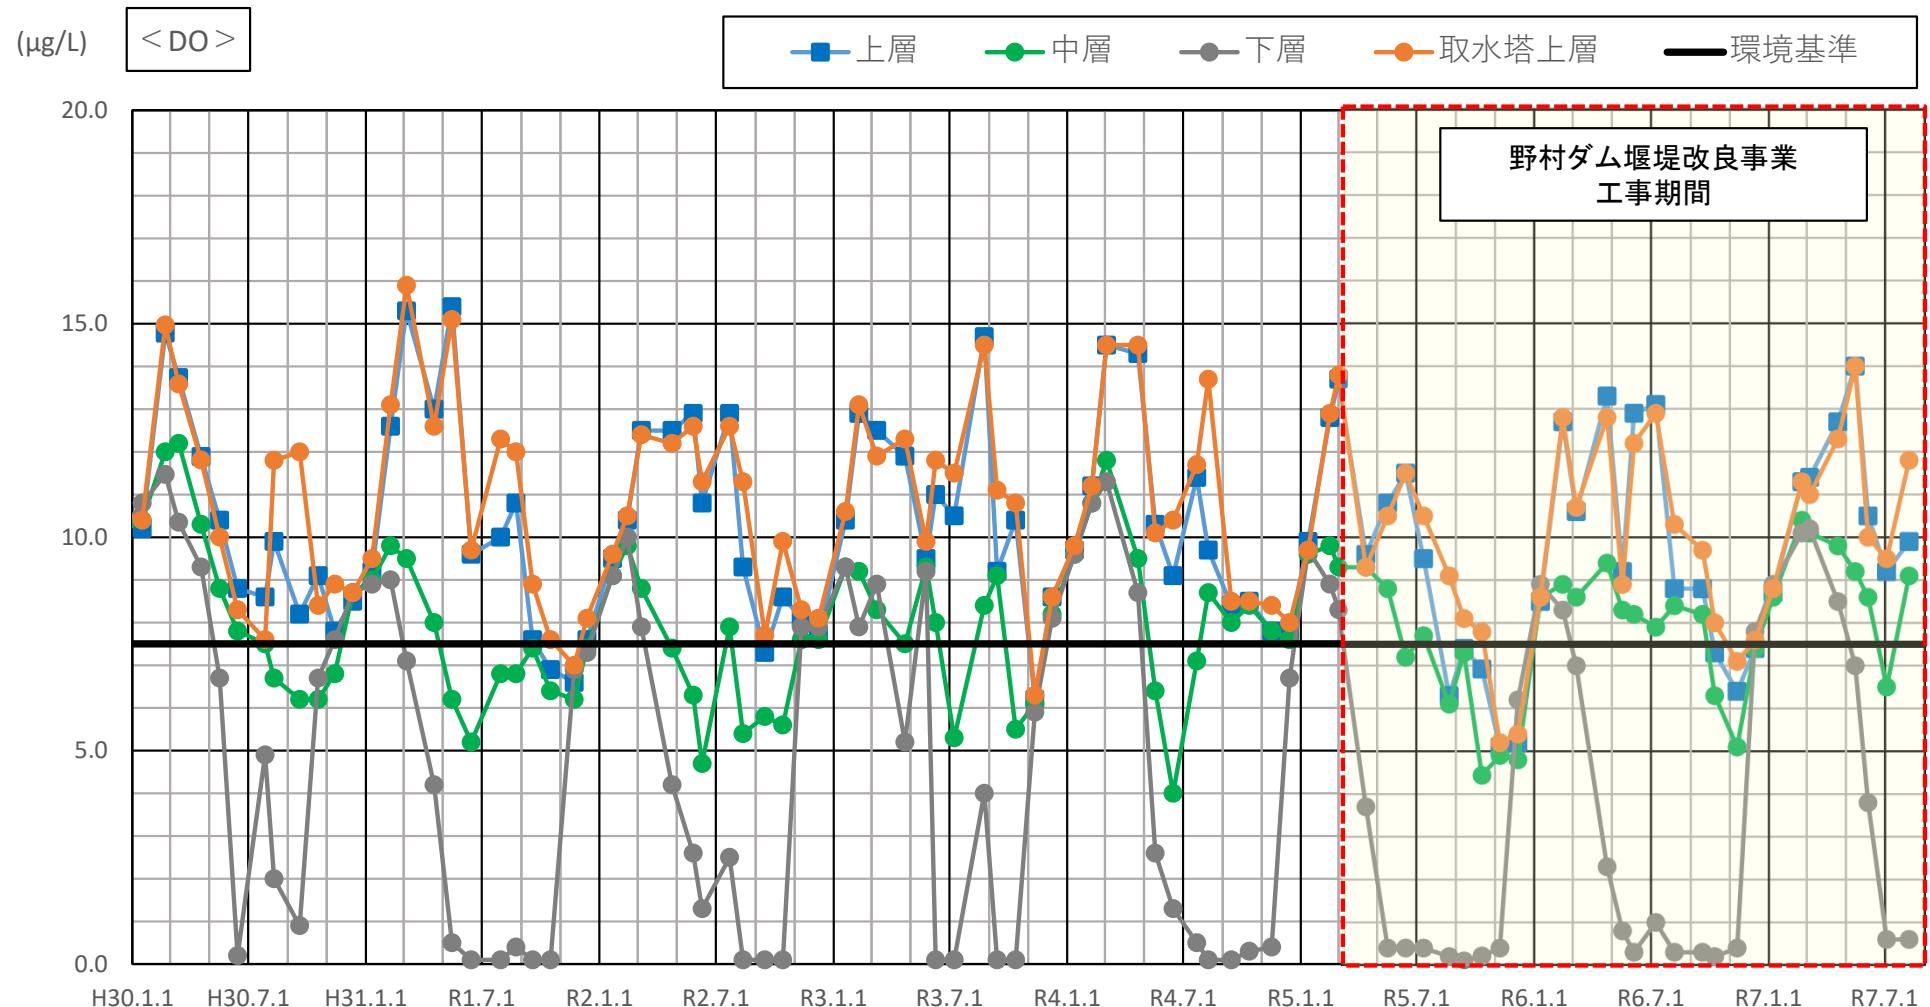
水質の現況⑤ 貯水池内DO

- H30以降のダムサイトDOの状況を示す。
- R5.11月～12月、R6.10月～11月はダムサイトの全層で基準値を下回っている。
- ダムサイト上層と南予用水取水塔上層の値はほぼ連動しており、貯水池全体で同様の現象となっている。
