令和7年度 野村ダムモニタリング委員会 資料

令和7年11月25日

四国地方整備局
肱川ダム統合管理事務所

野村ダム堰堤改良事業概要【断面図】

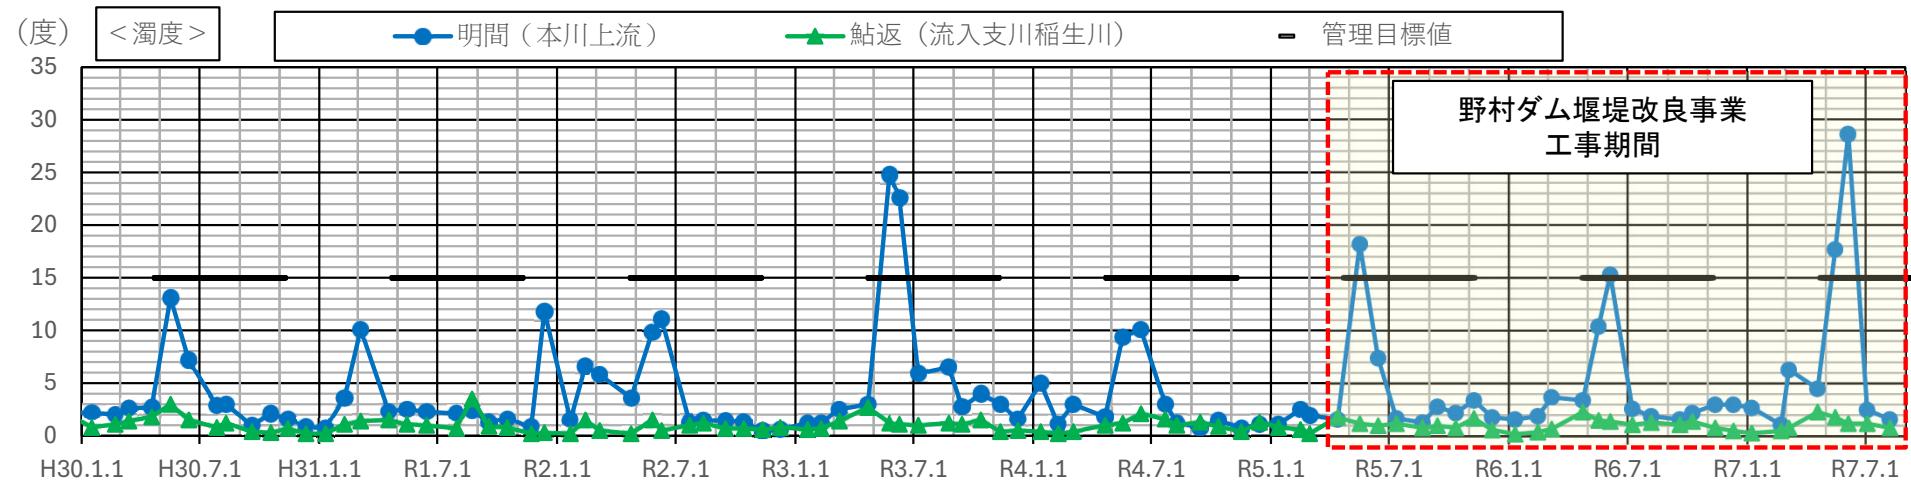
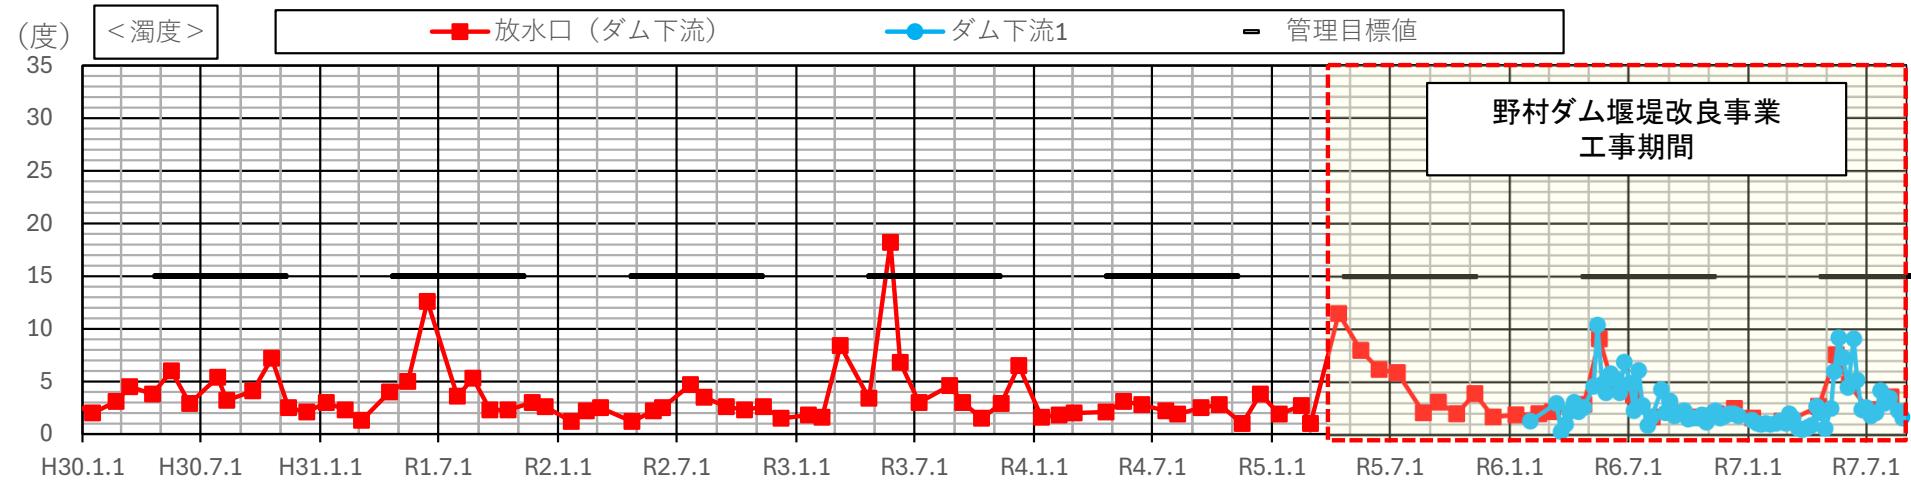
水質の現況⑥ 上流河川・下流河川の濁度

- H30以降の流入河川・下流河川の濁度を示す。
- ダム下流河川の濁度は、概ね本川上流の濁度に連動している。
- 濁水処理施設整備後(R6.3月中旬以降)は、ダム下流河川の定期採水を頻度を上げ実施。
- 工事期間における下流河川の濁度は、すべて管理目標値を下回っている。

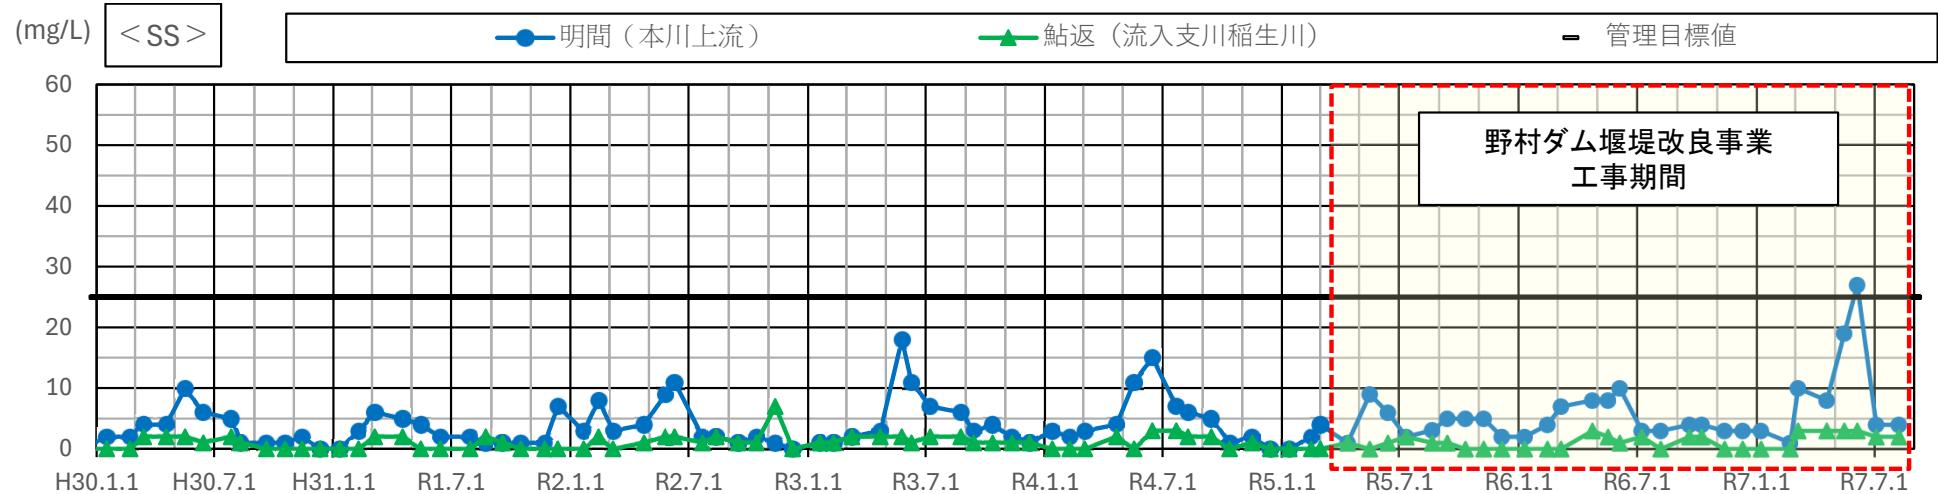
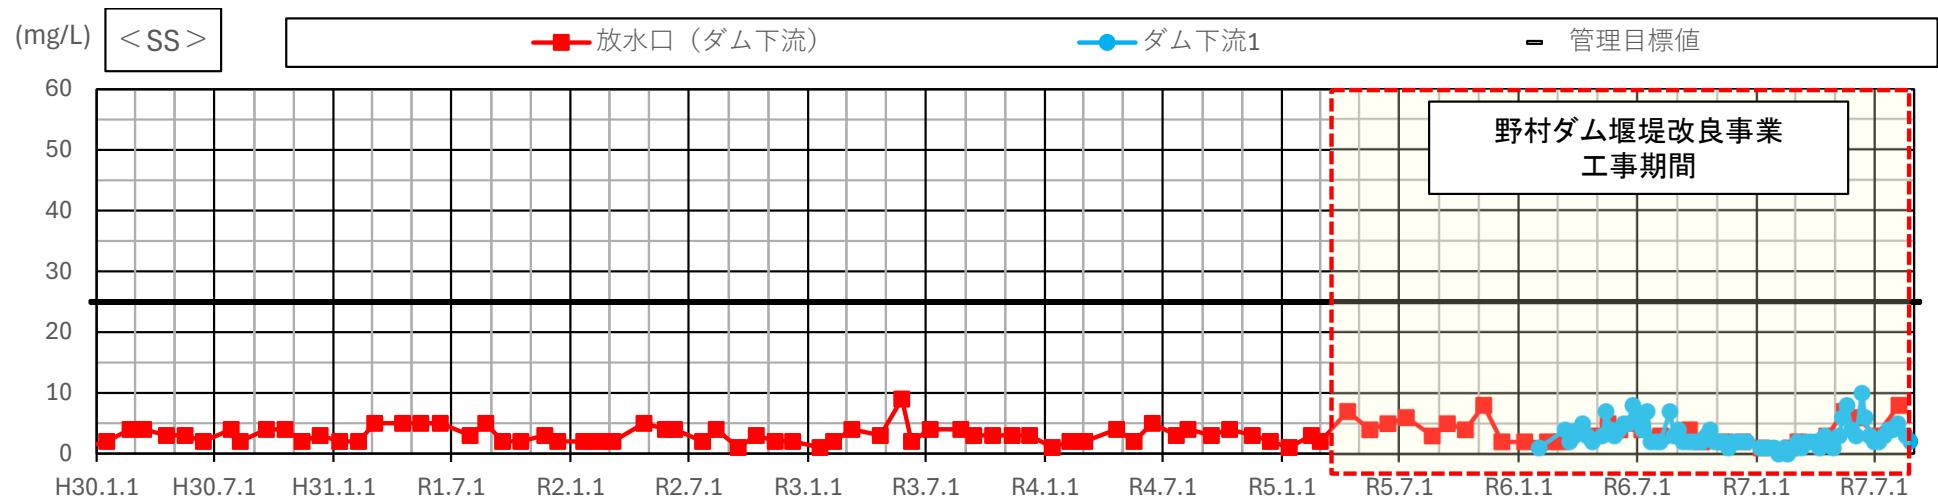
水質の現況⑦ 上流河川・下流河川のSS

- H30以降の流入河川・下流河川のSSを示す。
- SSについては、工事実施中も大きな変動はなく、環境基準に適合している。
- 濁水処理施設整備後(R6.3月中旬以降)は、ダム下流河川の定期採水を頻度を上げ実施。
- 下流河川のSSは、すべて管理目標値を下回っている。

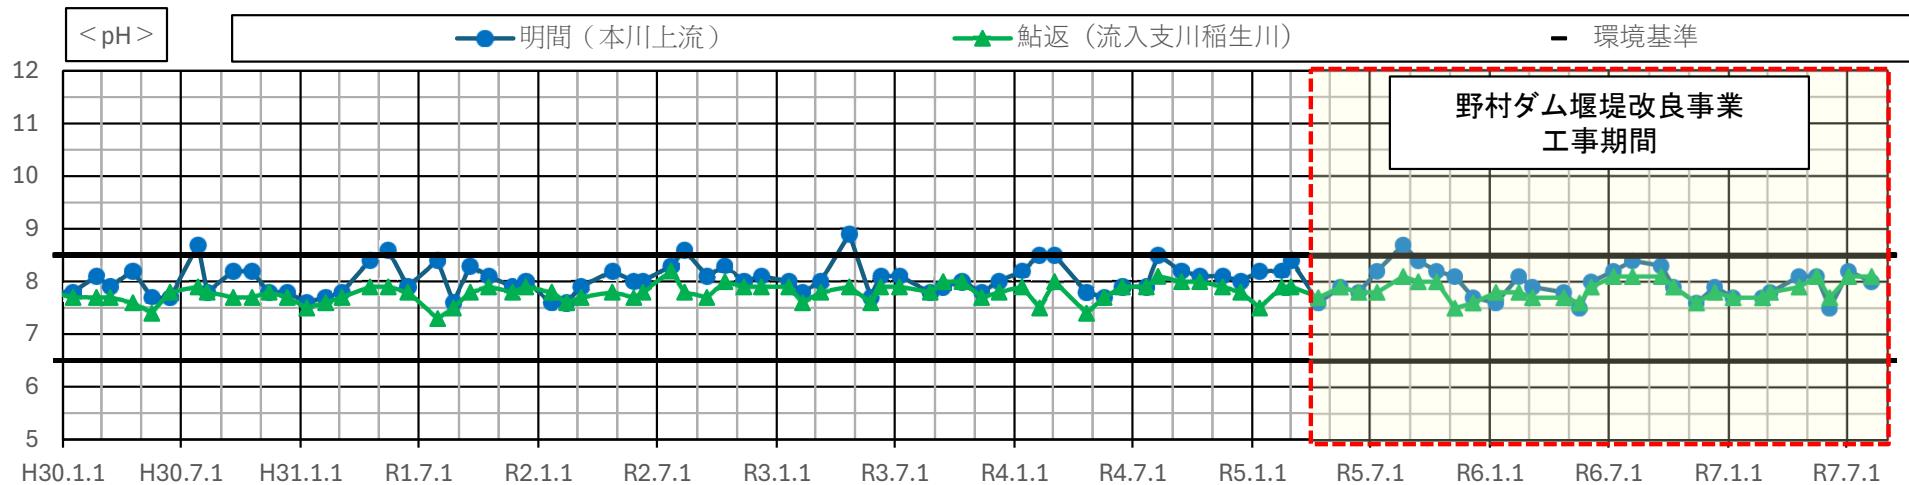
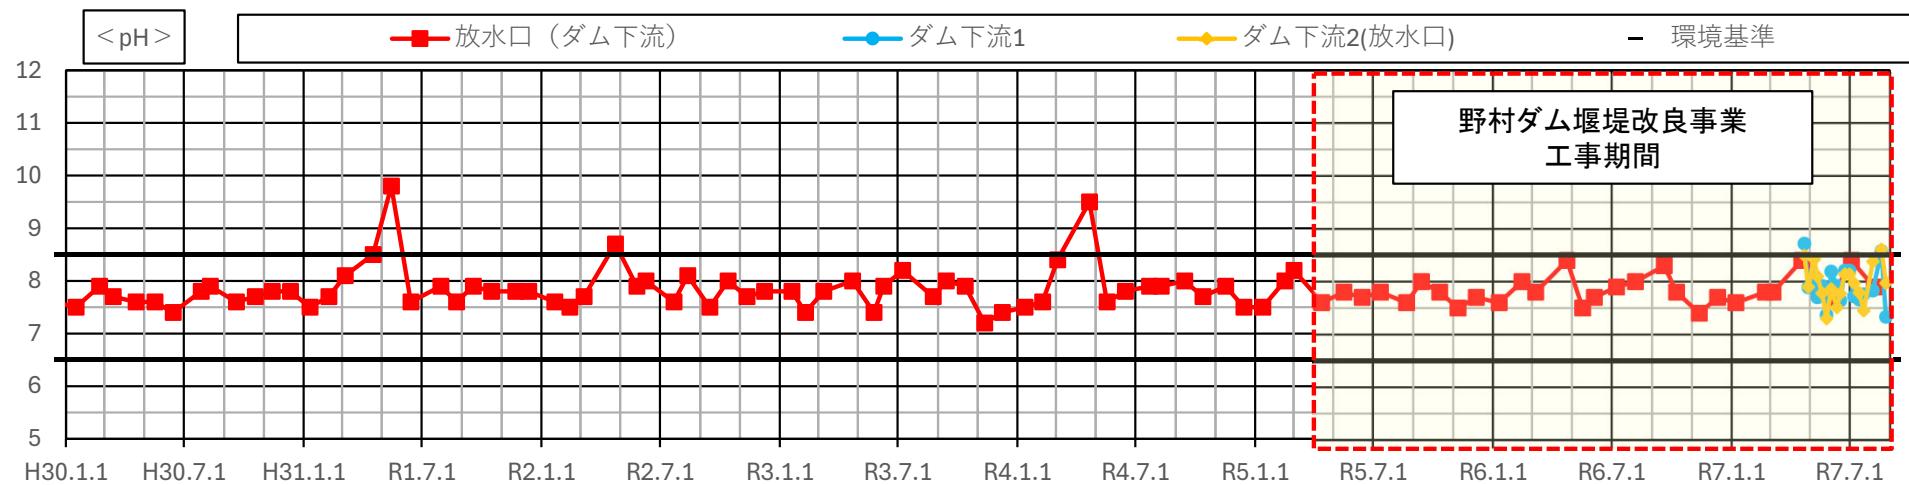
水質の現況⑧ 流入河川・下流河川のpH

- H30以降の流入河川・下流河川のpHを示す。
- 濁水処理施設整備後(R6.3月中旬以降)は、ダム下流河川の定期採水を頻度を上げ実施。
- 下流河川のpHは、R7.4月とR7.8月に基準値を超過しているが、貯水池のpH、Chl-aも高い値を示しており、貯水池に連動していると考えられる。

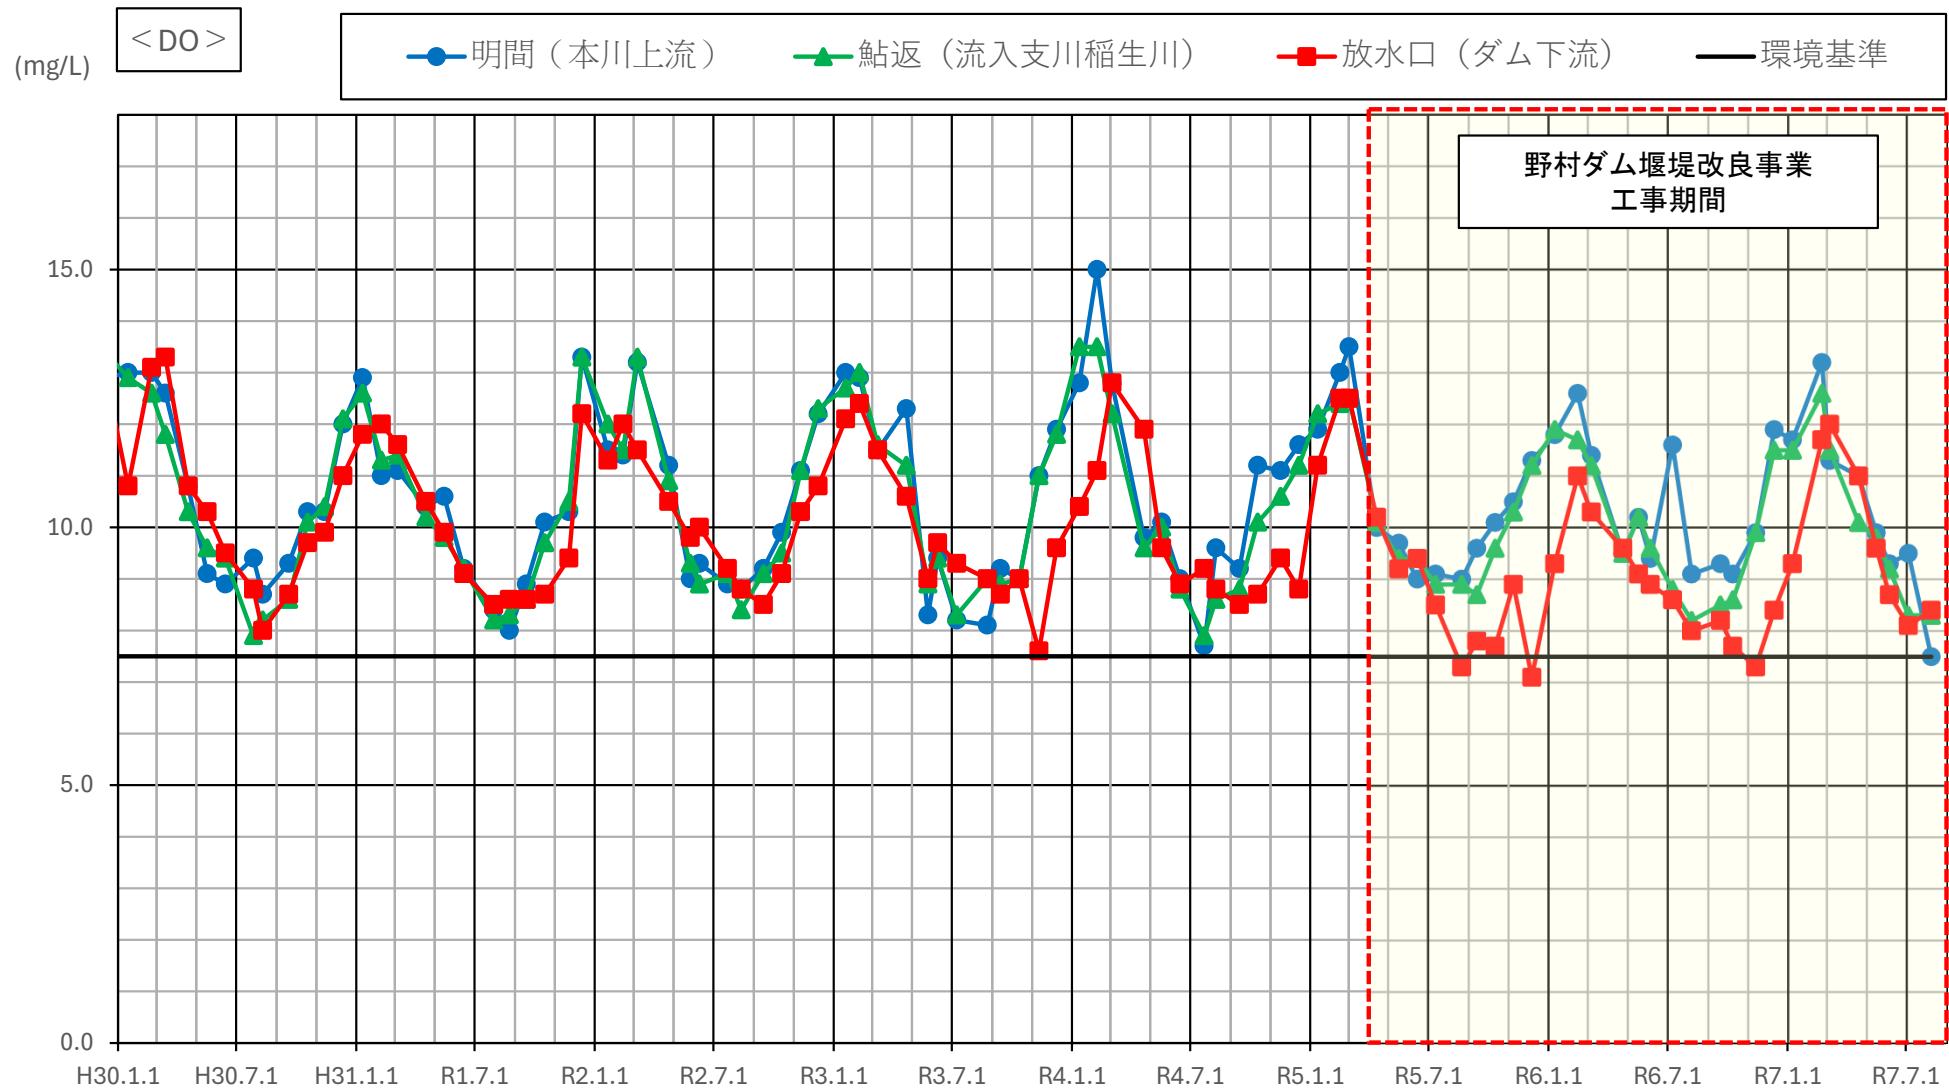
水質の現況⑨ 流入河川・下流河川のDO

- H30以降の流入河川・下流河川のDOを示す。
- ダム下流河川において、R5.8月、R5.12月、R7.5月に基準値を下回っている。
- 基準値以下の時期は、ダムサイトのDOも低い時期であり、貯水池に連動していると考えられる。

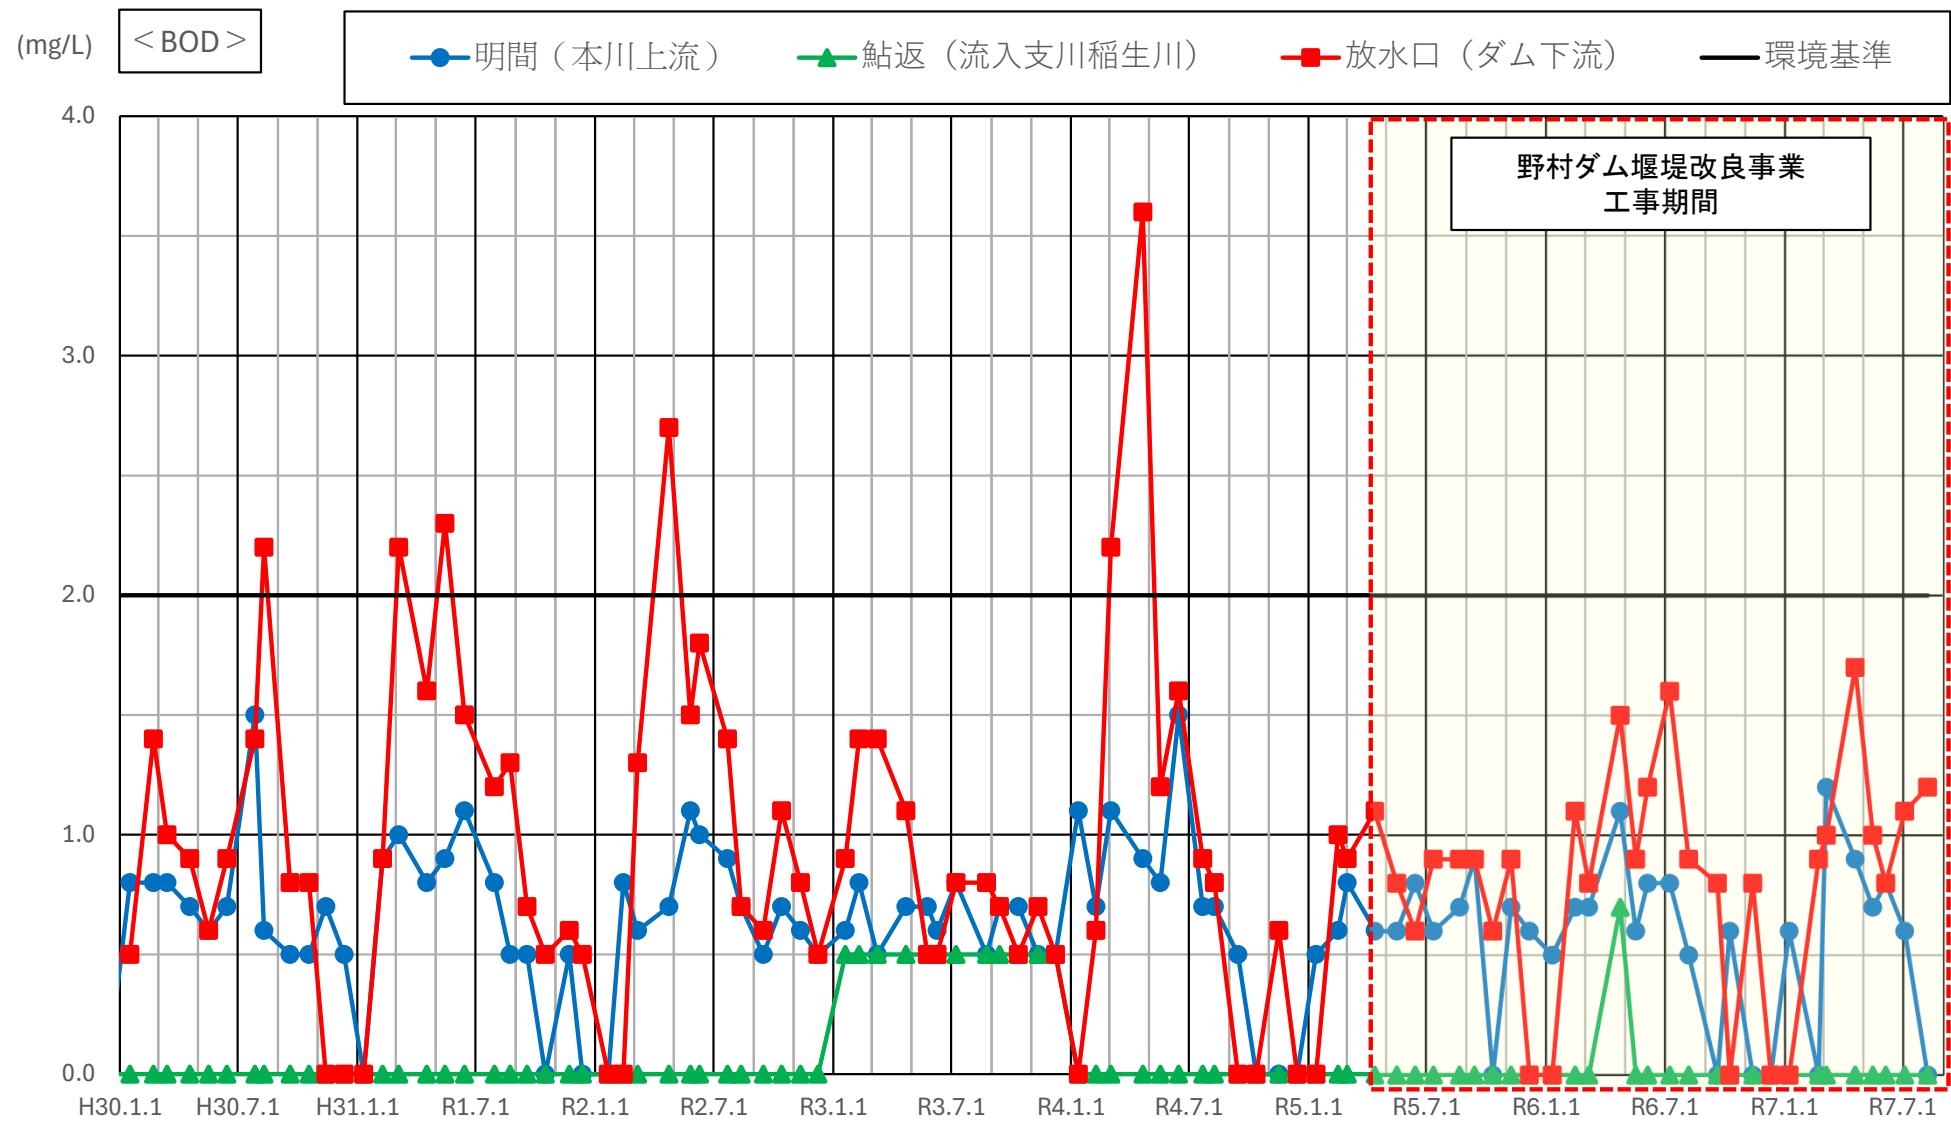
水質の現況⑩ 流入河川・下流河川のBOD

- H30以降の流入河川・下流河川のBODを示す。
- 工事着手以前は、年1~2回ほど基準を超えていたが、工事開始以降は環境基準値内である。

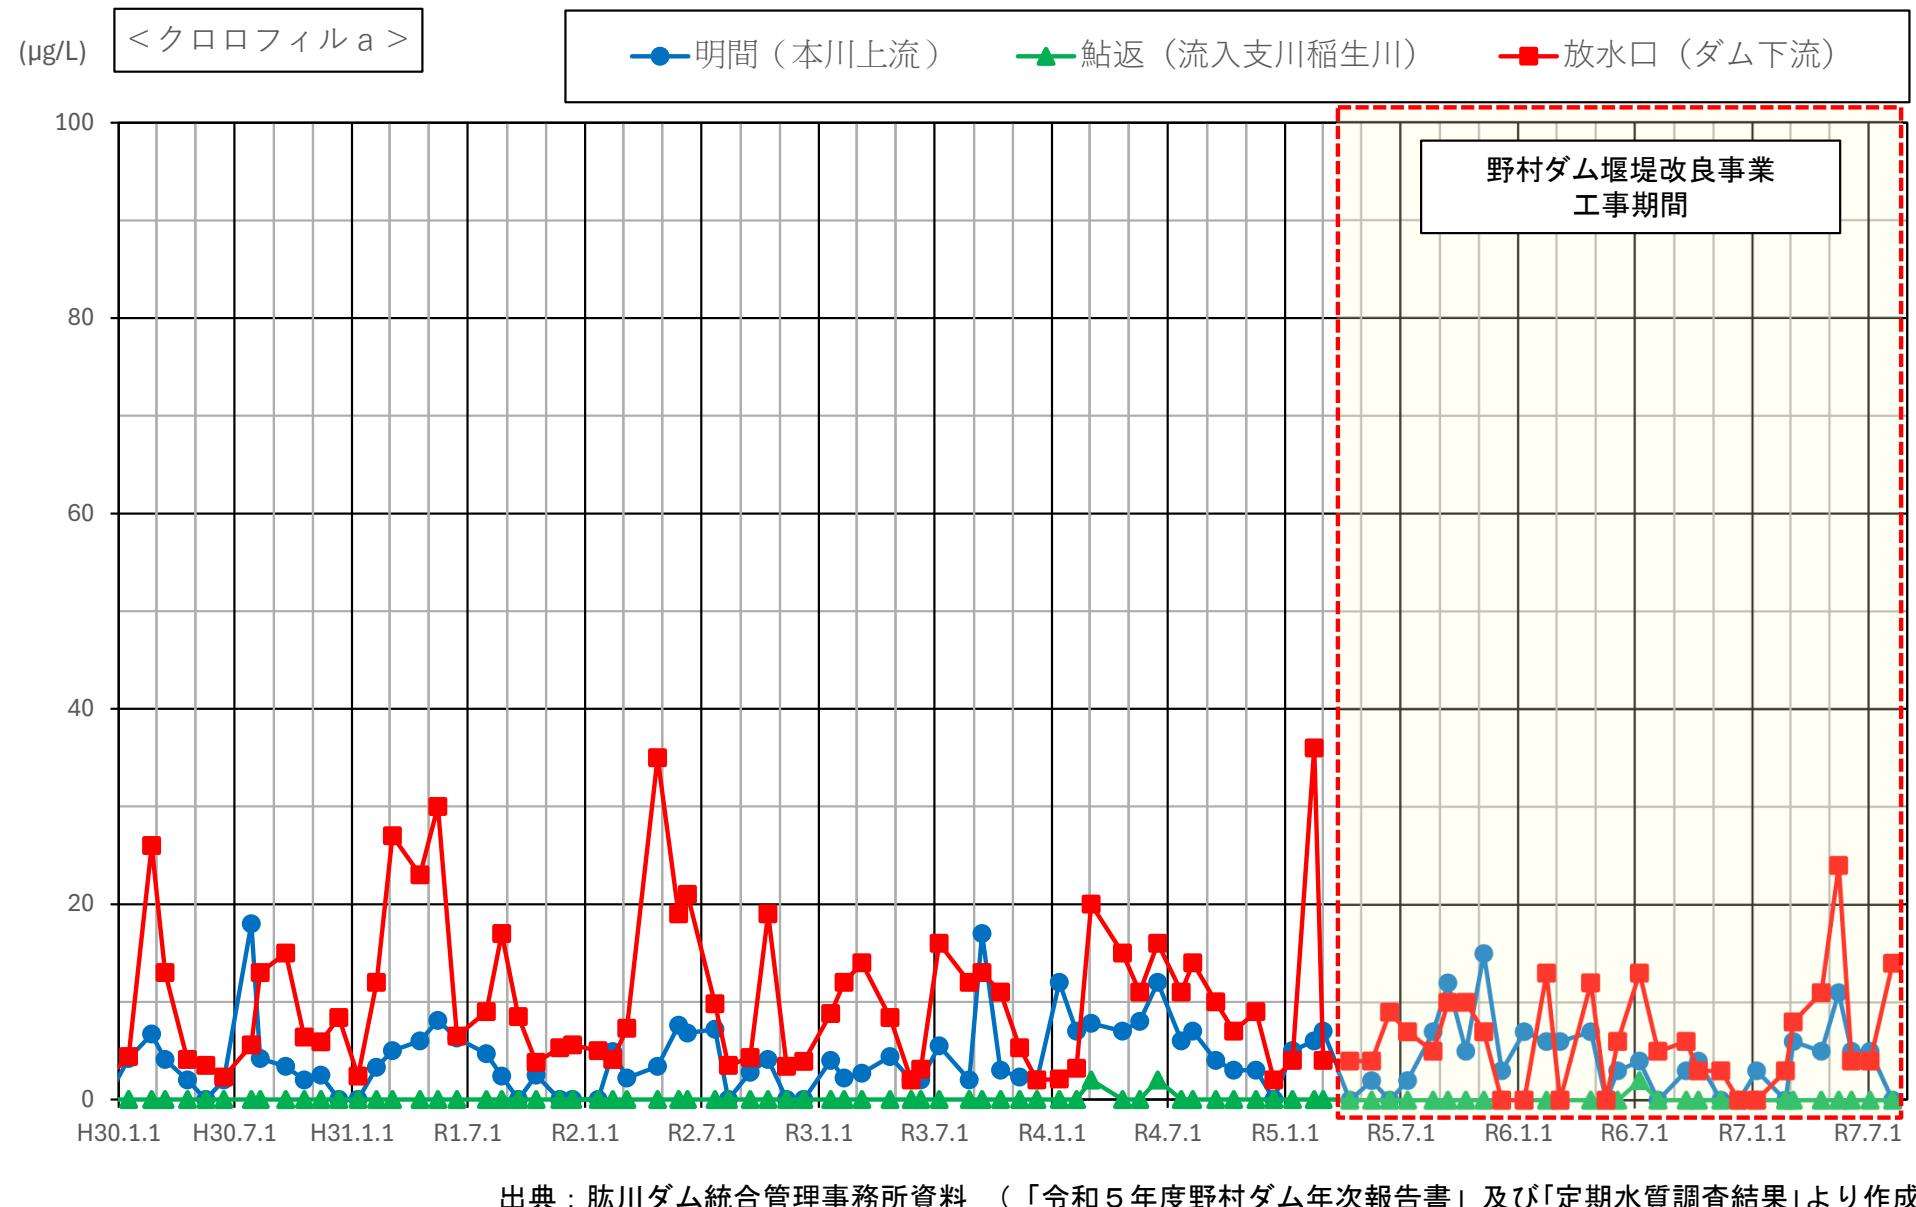
水質の現況⑪ 流入河川・下流河川のクロロフィルa

- H30以降の流入河川・下流河川のクロロフィルaを示す。
- ダム下流河川のクロロフィル-aについては、ダムサイトの変動に連動している。

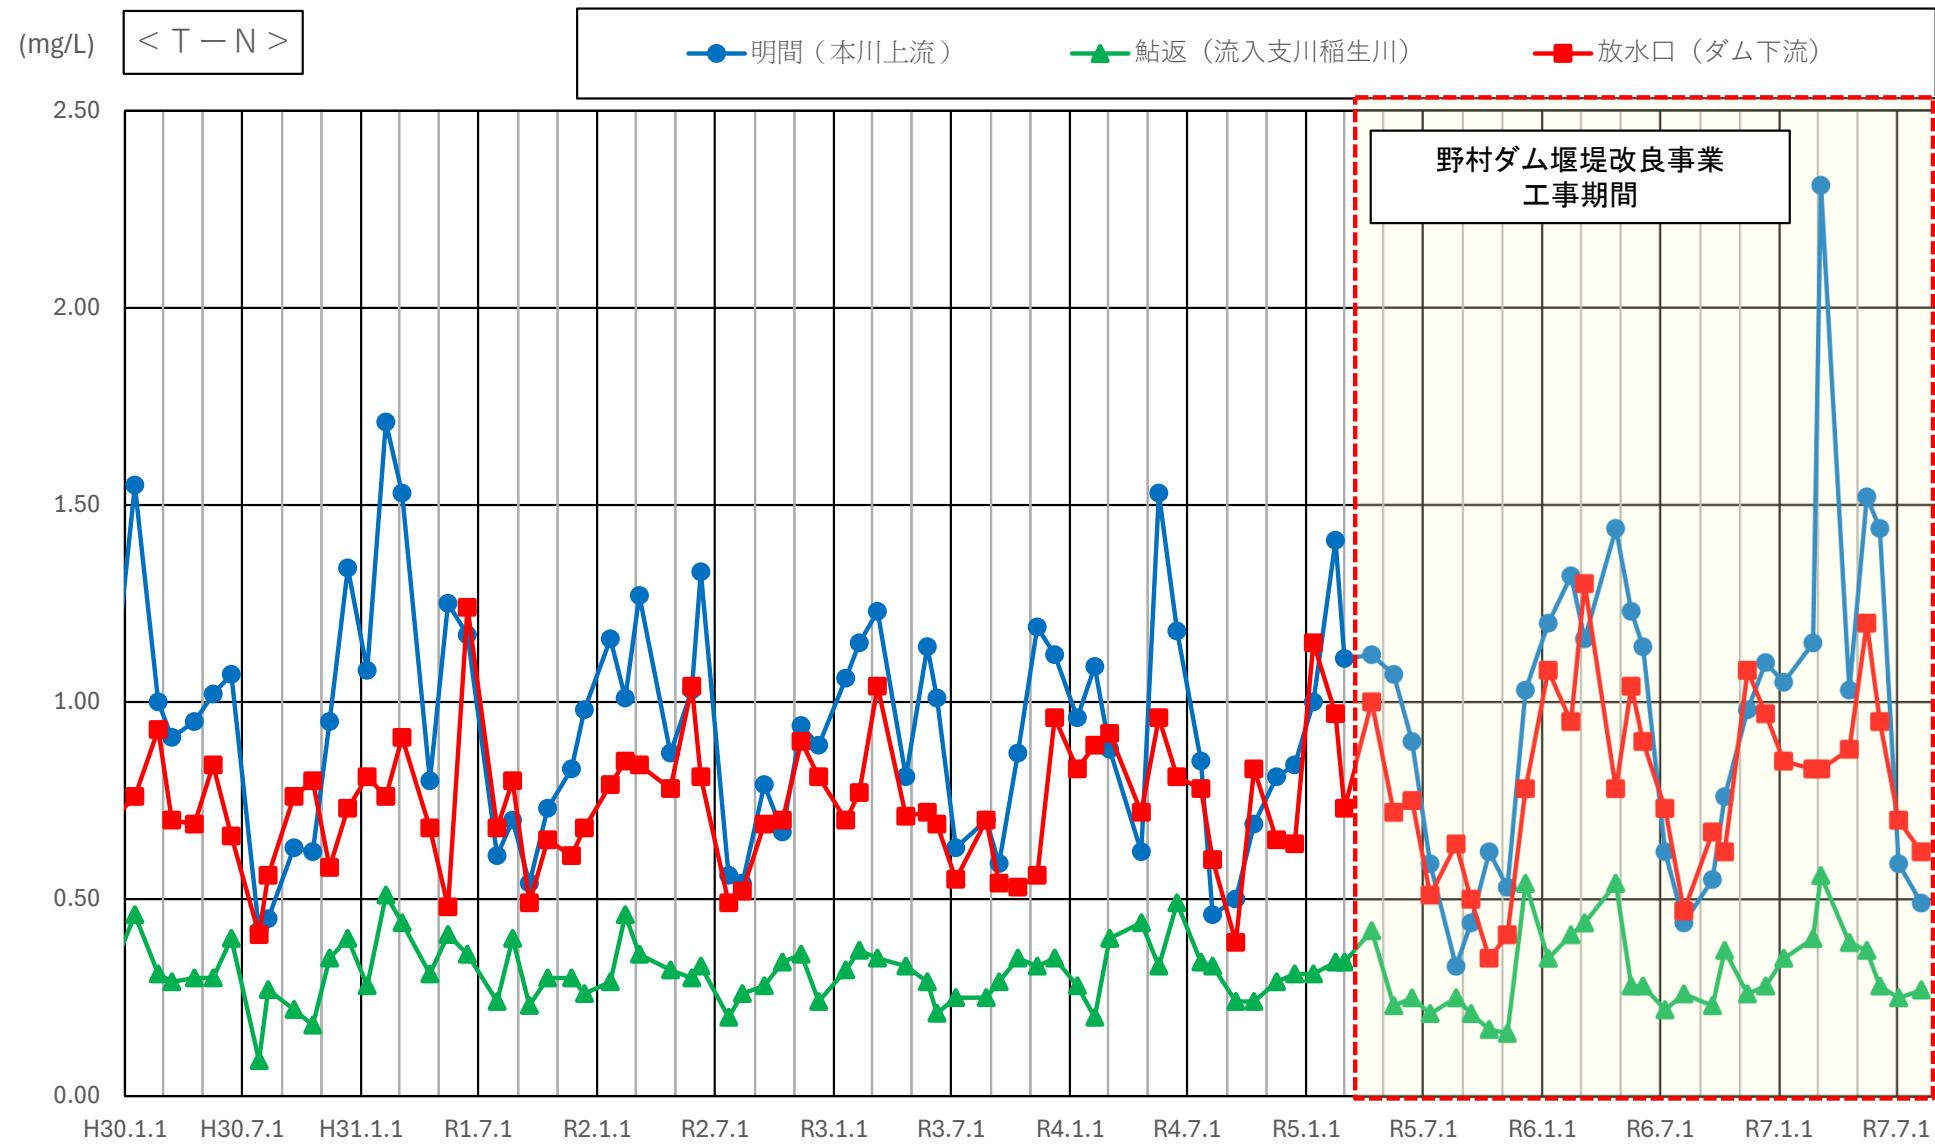
水質の現況⑫ 流入河川・下流河川の総窒素

- H30以降の流入河川・下流河川の総窒素を示す。
- 総窒素については、工事実施中も大きな変動はみられない。

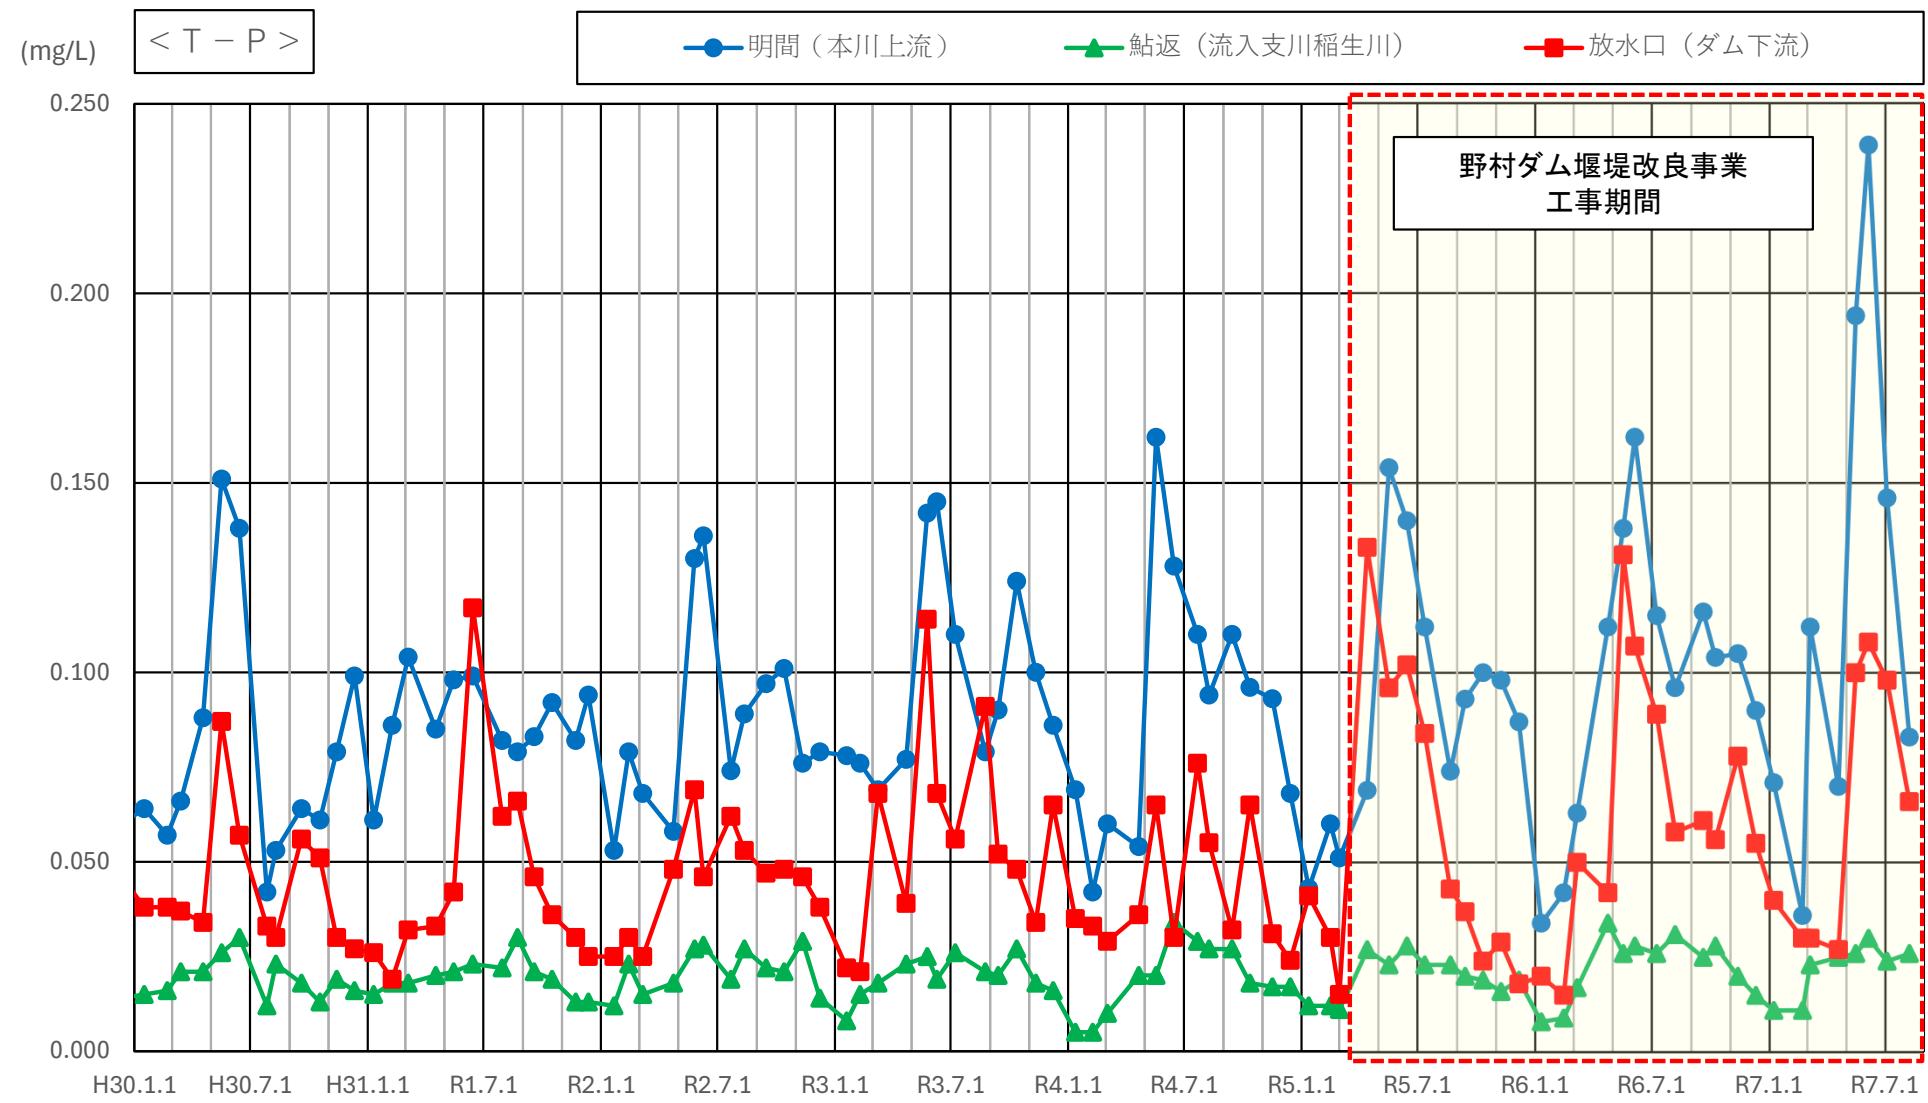
水質の現況⑬ 流入河川・下流河川の総リン

- H30以降の流入河川・下流河川の総リンを示す。
- 下流河川の総リンについては、概ね本川上流に連動している。

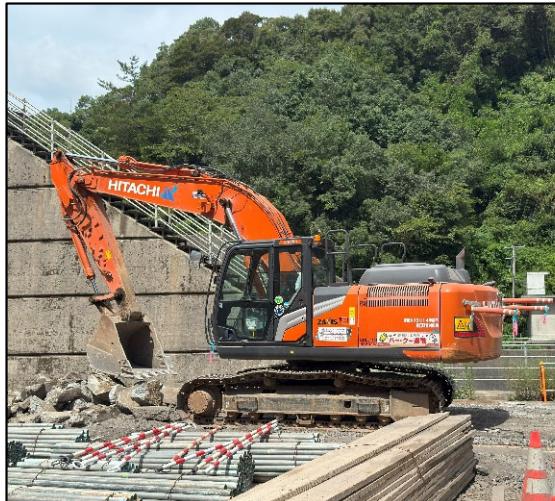
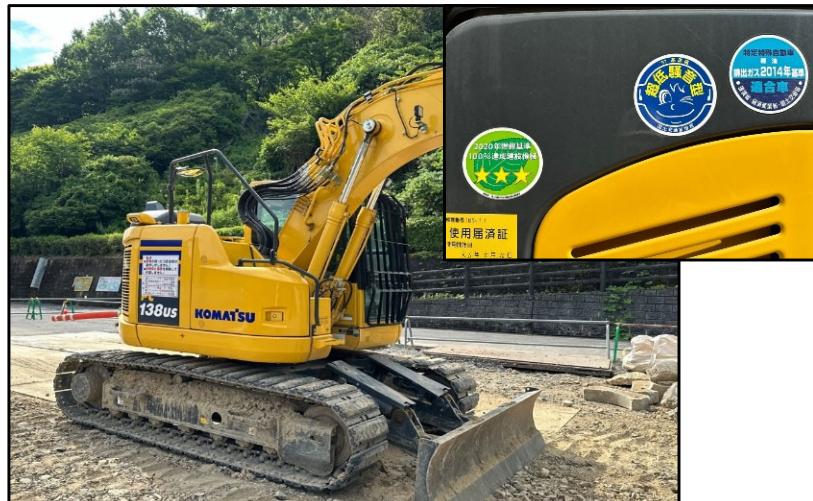
排出ガス対策型・低騒音型建設機械

- 粉じん等に対する環境配慮措置として、排出ガス対策型建設機械の採用、工事用車両のタイヤ洗浄、構造物取り壊し等における散水を実施。
- 騒音・振動対策として、低騒音型建設機械の採用を実施。

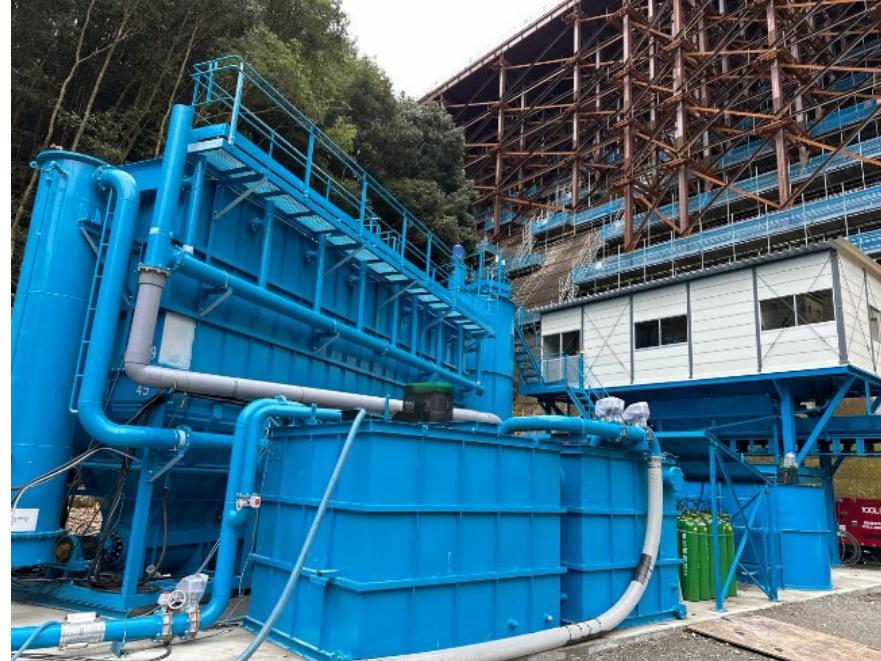
濁水処理設備

- 汚濁処理水は、脱水・分別により減量化を行い、処分場において適正処理を実施。

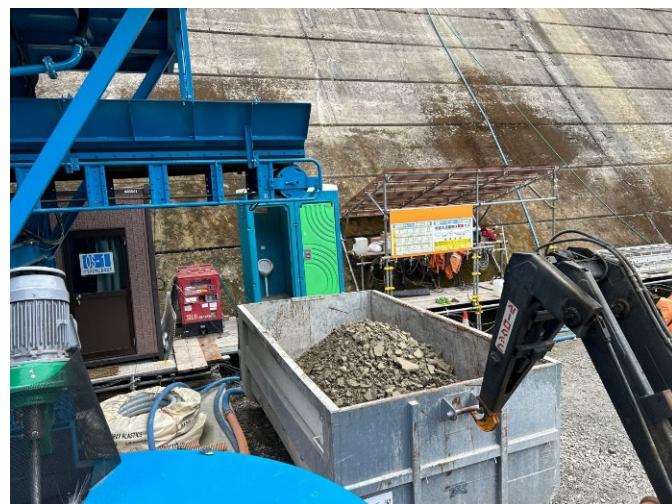
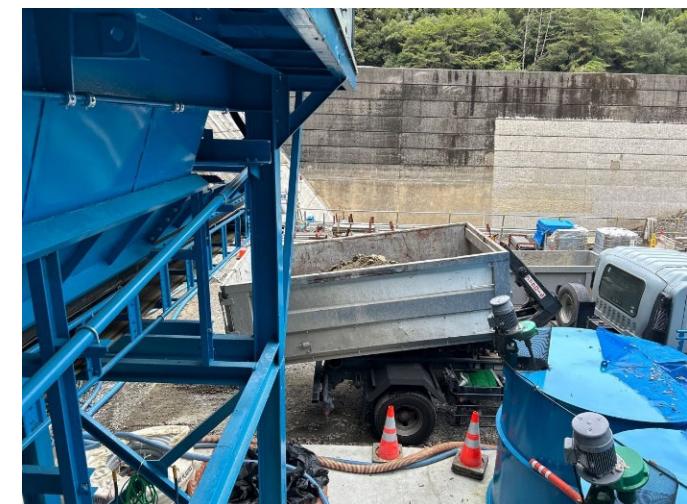
脱水ケーキの状況

脱水ケーキ搬出状況

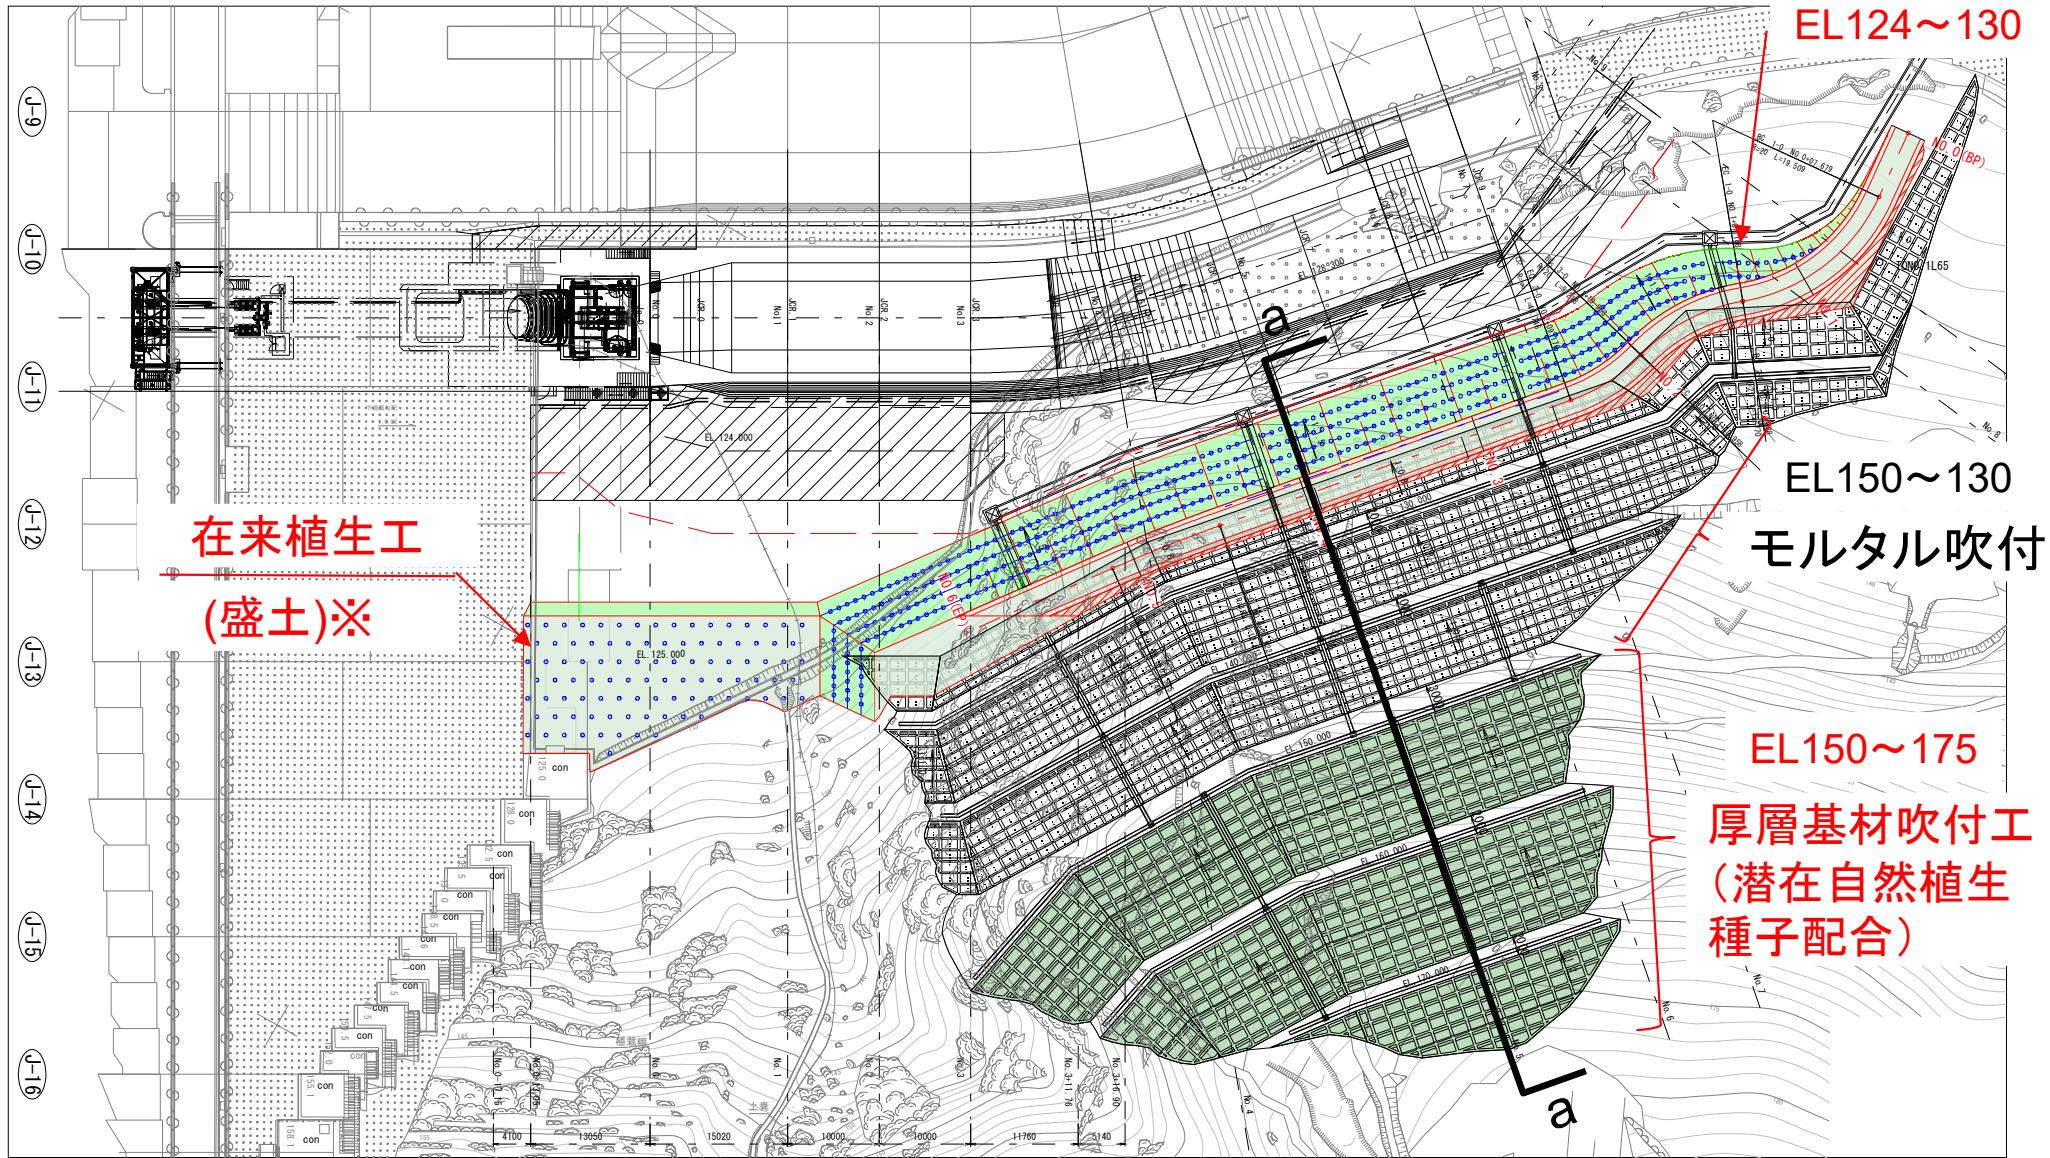
右岸下流法面計画平面図

※確保土砂及び施工手順等により
形状変更と異なる場合がある。

: 盛土法面

: 盛土平場

: 厚層基材吹付
