令和7年度 野村ダムモニタリング委員会 資料

令和7年11月25日

四国地方整備局
肱川ダム統合管理事務所

野村ダム堰堤改良事業概要【断面図】

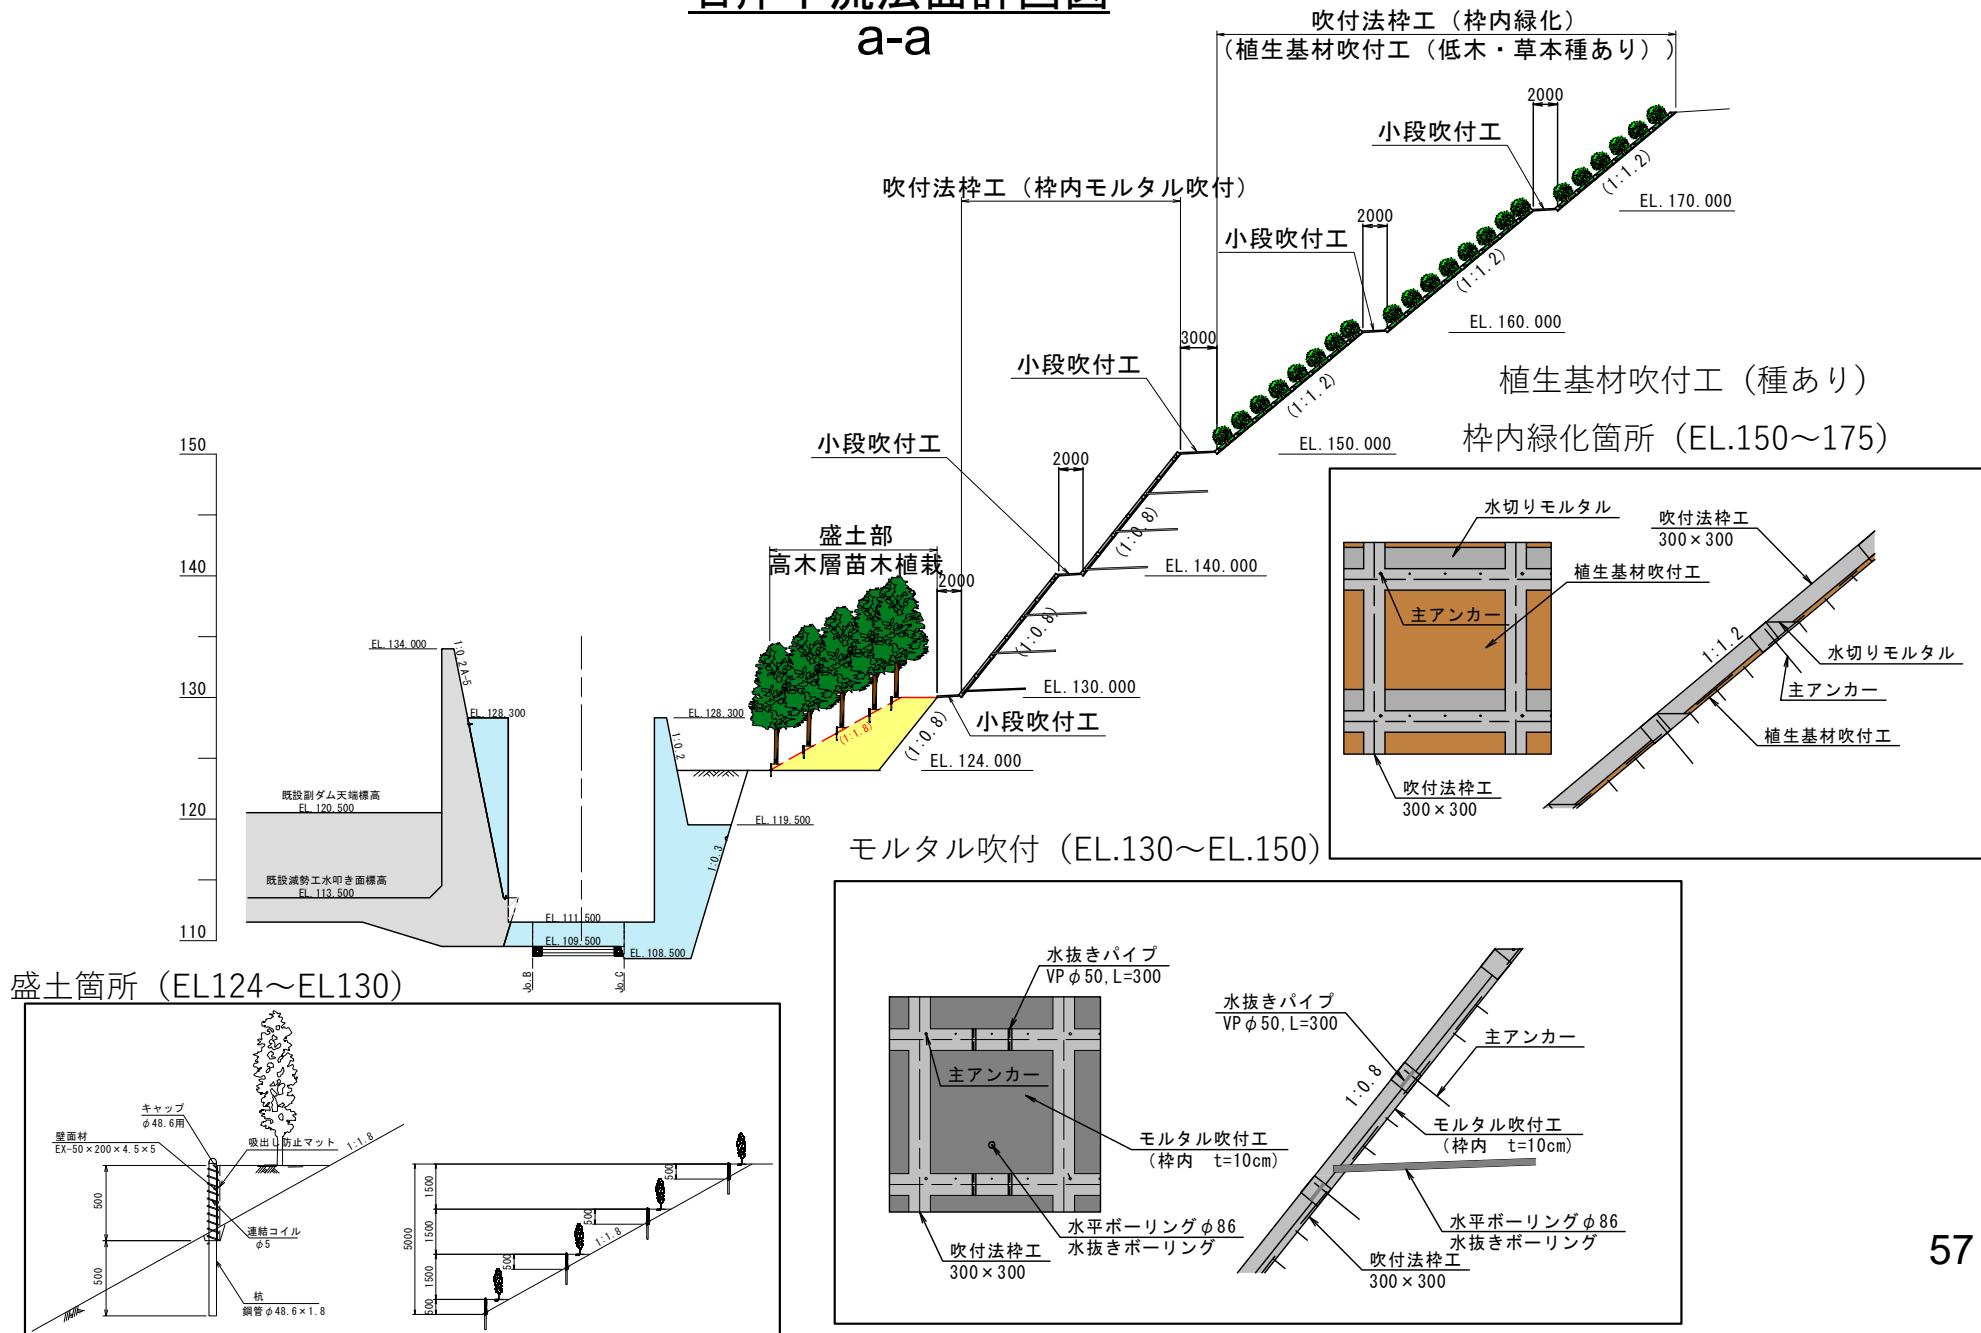
右岸下流法面計画断面図

a-a

箇所	緑化目標	使用植物（案）
EL.150m～175m	低木林型	低木（アカメガシワ、ヌルデ、ハゼノキ、アキグミ） 草本（チカラシバ、カゼクサ）
EL.124m～130m	高木林型	ブナ科（アラカシ主体） ⇒ 潜在自然植生の復元を意図 ⇒ アラカシ以外の種は、建設時に植栽可能種とされていた植物一覧のうち、 高木層から苗木供給体制も考慮して選定（イチイガシ、シリブカガシ以外供給可。） ⇒ 植栽数量や種苗供給体制、工程を踏まえ、最大限 地域性種苗の使用を検討 。地域性種苗が確保できない場合も四国産のものしか扱っていない業者もあり、トレーサビリティの確保が可能。

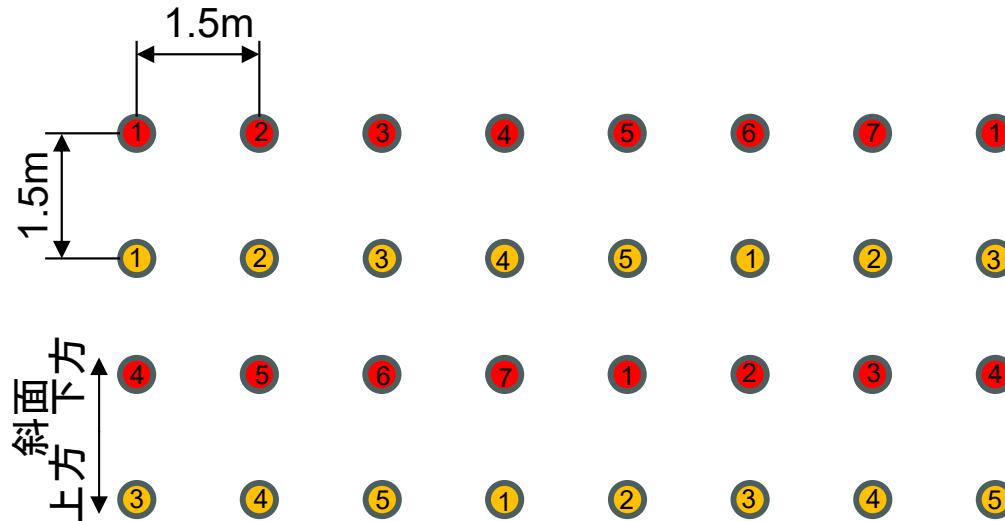
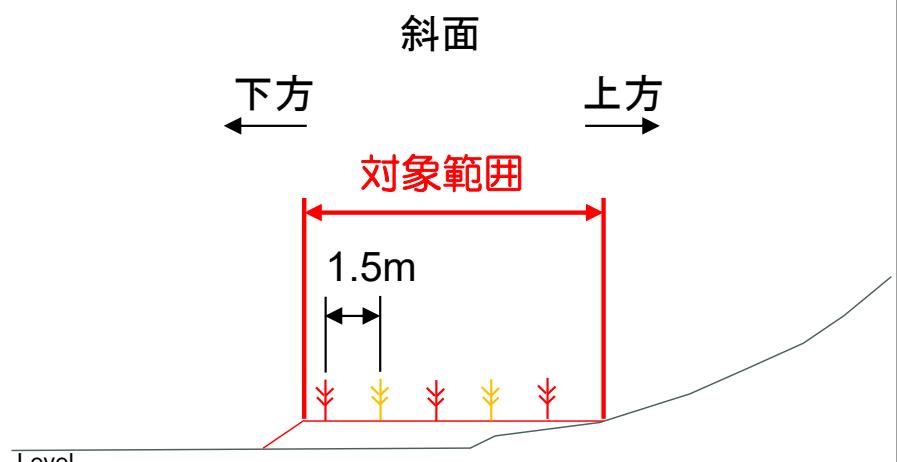
盛土平場部 植栽間隔

植栽の間隔については、1.5m×1.5m間隔とする。

樹種については、斜面の上から下に向け、「高木→亜高木」の順とし、隣接する苗木と同じ種類とならないように配置する。

平面配置(案)

横断配置(案)

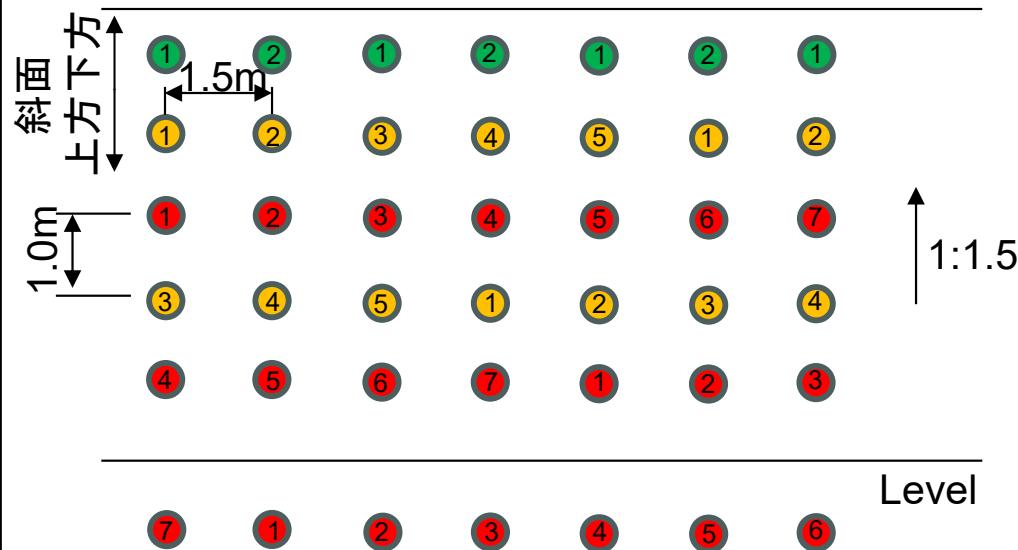
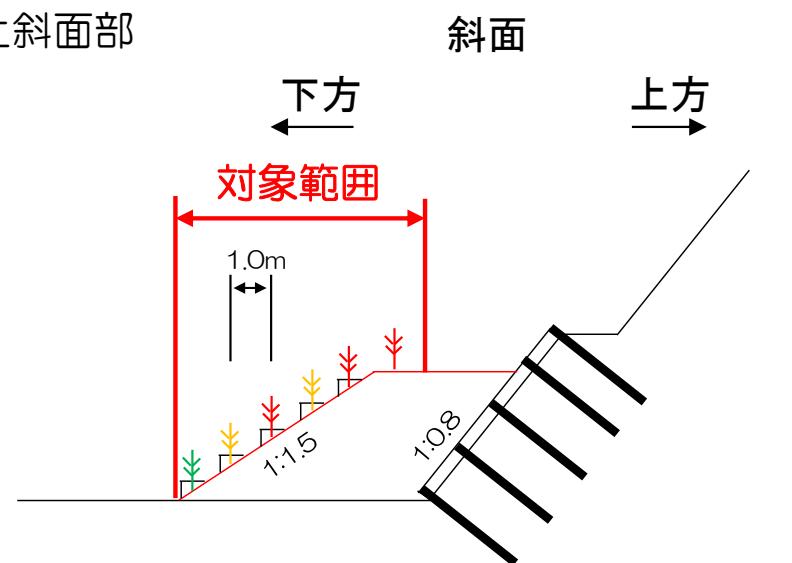
盛土斜面部 植栽間隔

植栽の間隔については、1.0m×1.5m間隔とする。

樹種については、斜面の上から下に向け、「高木→亜高木→低木」の順とし、隣接する苗木と同じ種類とならないように配置する。

平面配置（案）

横断配置（案）

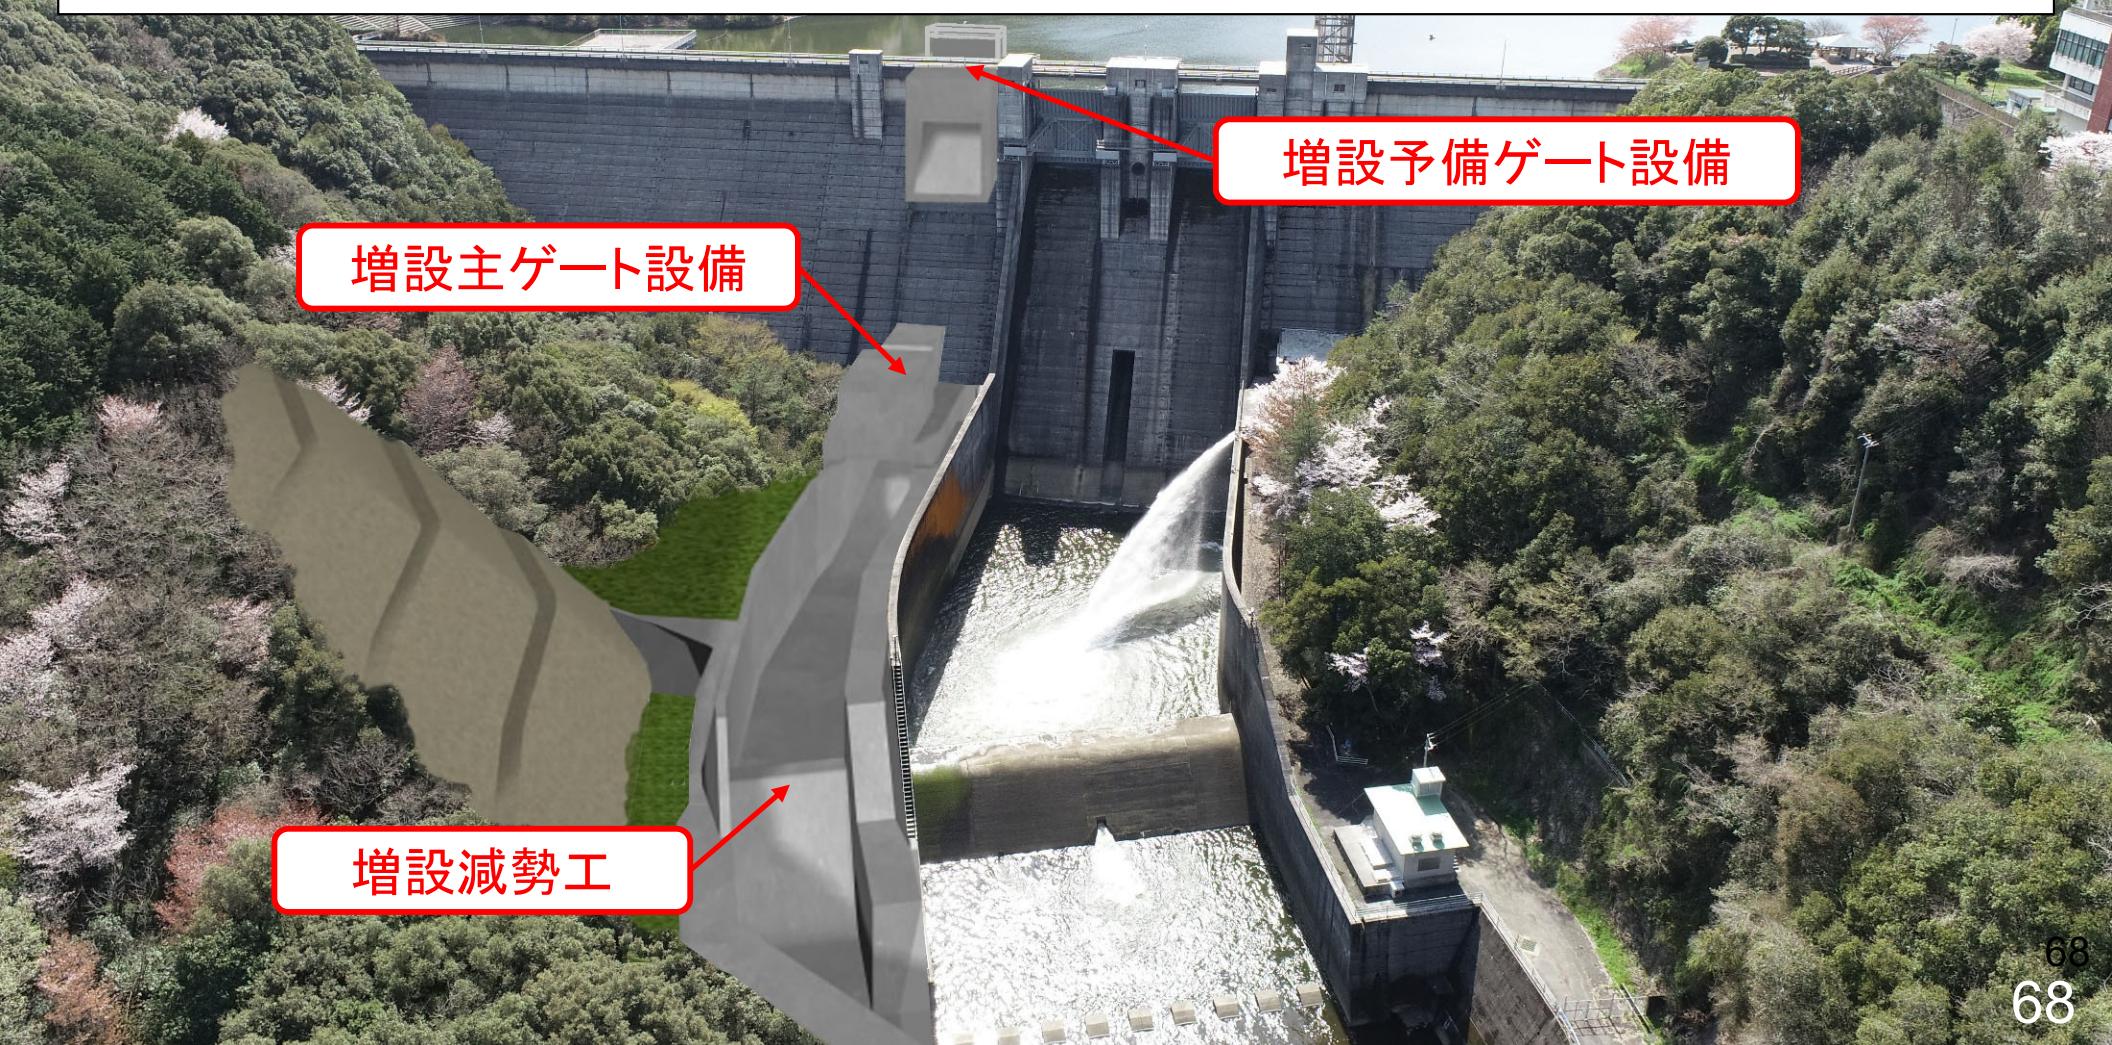
事業概要及び完成予想図(イメージ図)

- 野村ダムの洪水調節容量に事前放流で確保した洪水調節可能容量を加えた761万m³を有効活用するため、低い貯水位を維持出来るように低い位置に新たな放流設備を設置。
- その結果、野村ダム直下の西予市内において、河川改修事業と相まって、平成30年7月洪水と同規模の洪水を安全に流下させることが可能となる。
- 全体事業費：約205億円、事業工程：令和元年度～令和9年度末まで
現在、工事進捗に伴う全体事業費の精査を実施している。

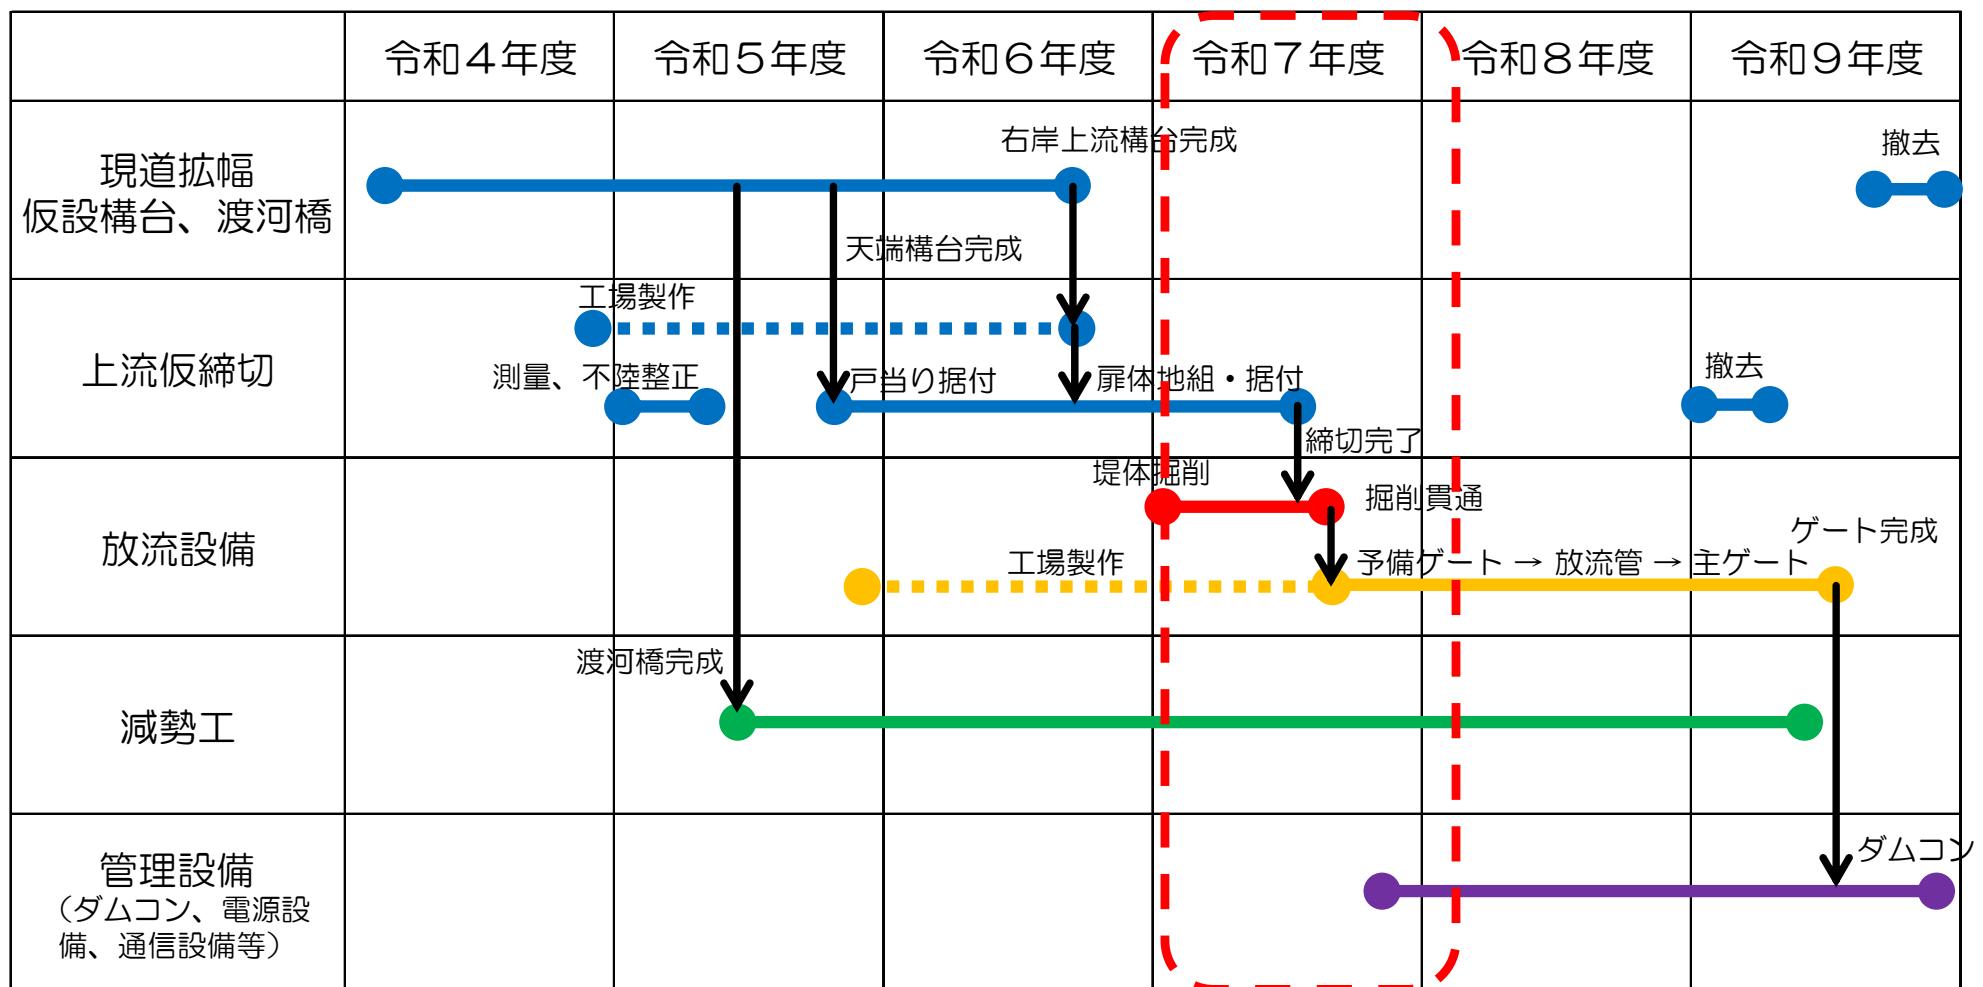
野村ダム堰堤改良 全体工程表

- R7.9現在、堤体コンクリート削孔(11月貫通予定)、減勢工の2次掘削工を施工中。
- 放流設備のゲート設備についてはR6.2に受注者と契約し、現在扉体及び戸当り、放流管の工場製作中、12月より放流管据付予定。

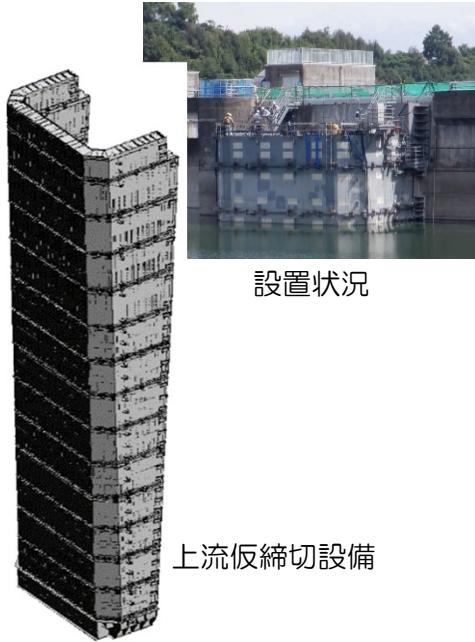
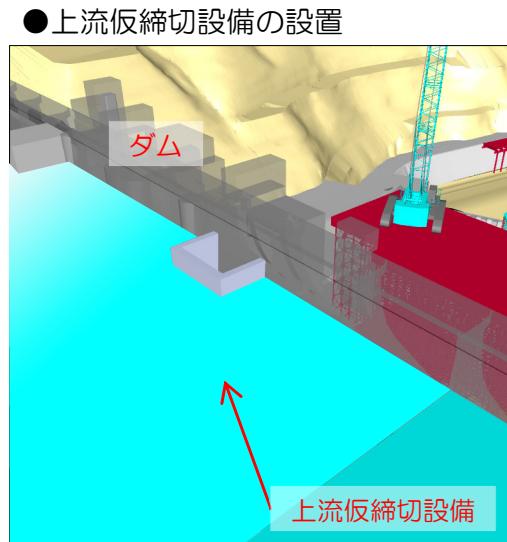
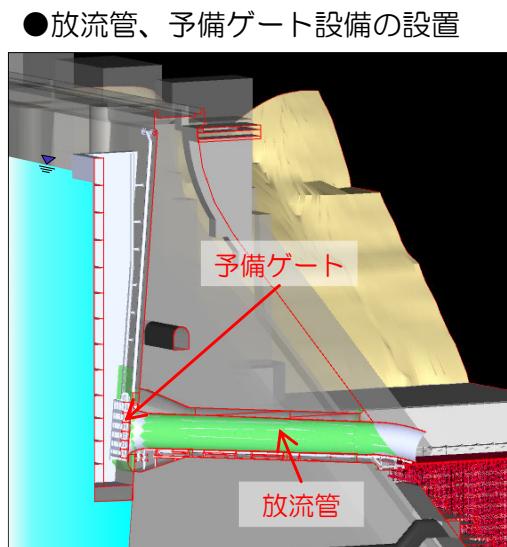
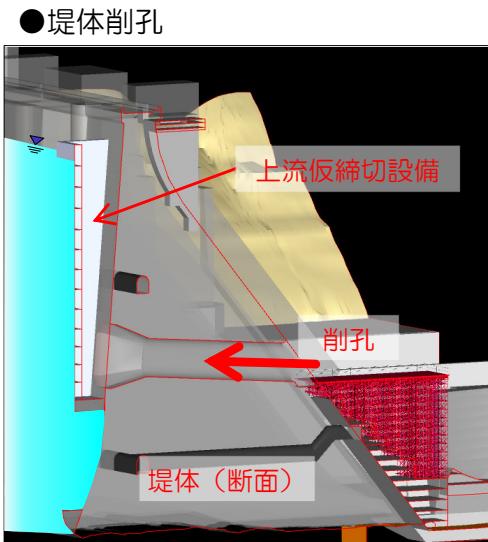
工事施工の流れ

ダムの上流側に作業スペースを確保するための仮締切設備を設置する。

放流管据付作業状況
(参考:他ダム事例)

削孔内に放流管と上流側に予備ゲート設備を設置し、放流管とダム堤体の隙間にコンクリートを充填する。

ダムの下流側から削孔を行い、上流仮締切設備内に貫通する。

放流管の下流に主ゲート設備と減勢工を設置する。

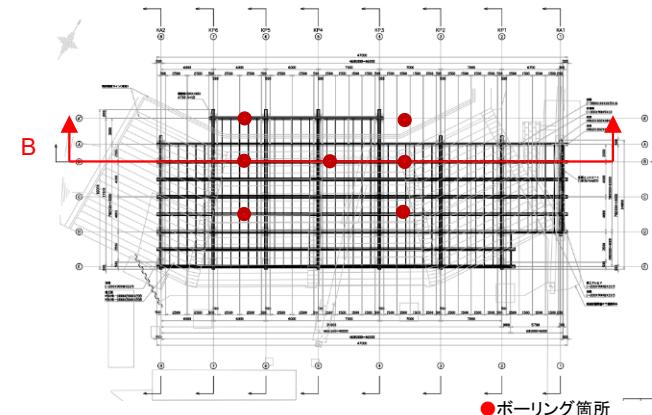
修正設計

当初設計では、過去の工事完成図面より地質を推定し、直接基礎と杭基礎を併用した構造で設計していた。

しかし、埋設物調査のため、試掘を実施した結果、想定より地質状態が悪いことが判明し、地質調査ボーリングを実施したところ、表層部に粘土分を多く含む不均一な層が介在することが判明した。

このため、基礎形式を鋼管杭を使用した杭基礎形式へと変更が必要となりコストが増加した。

横断図
B-B断面

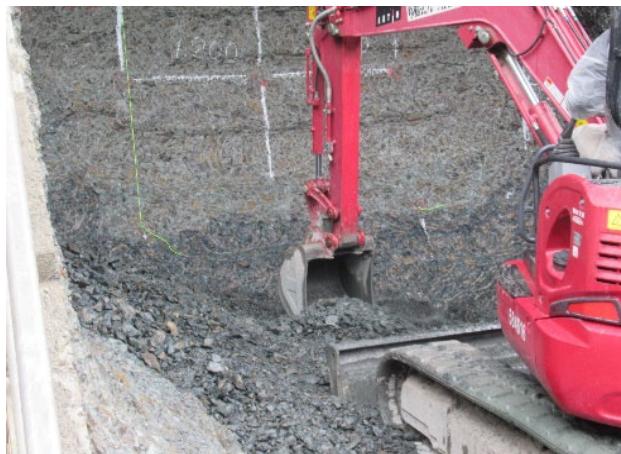
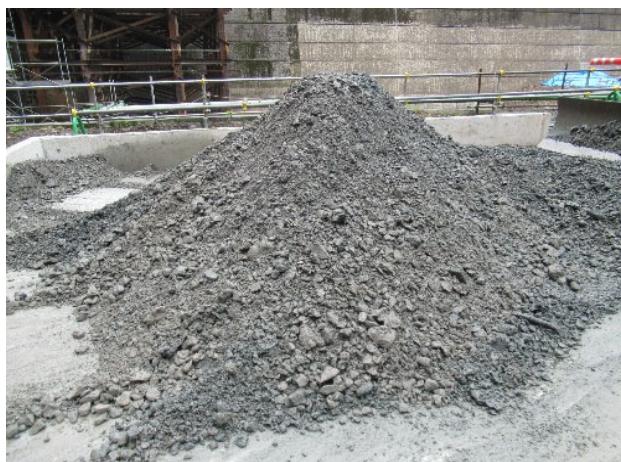
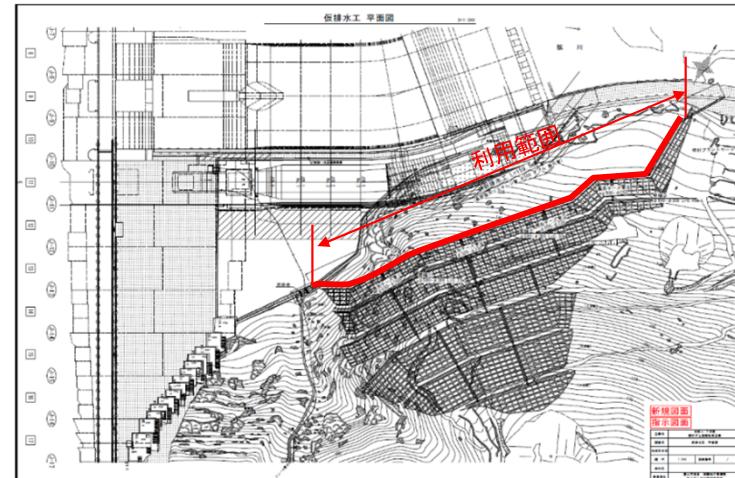
削孔ズリ発生状況

堤体削孔において、発生した削孔ズリを仮設水路の埋戻し材として有効利用した。その結果、埋戻し材の購入及び削孔ズリを処分する場合よりも、コスト縮減を図ることができた。

活用先

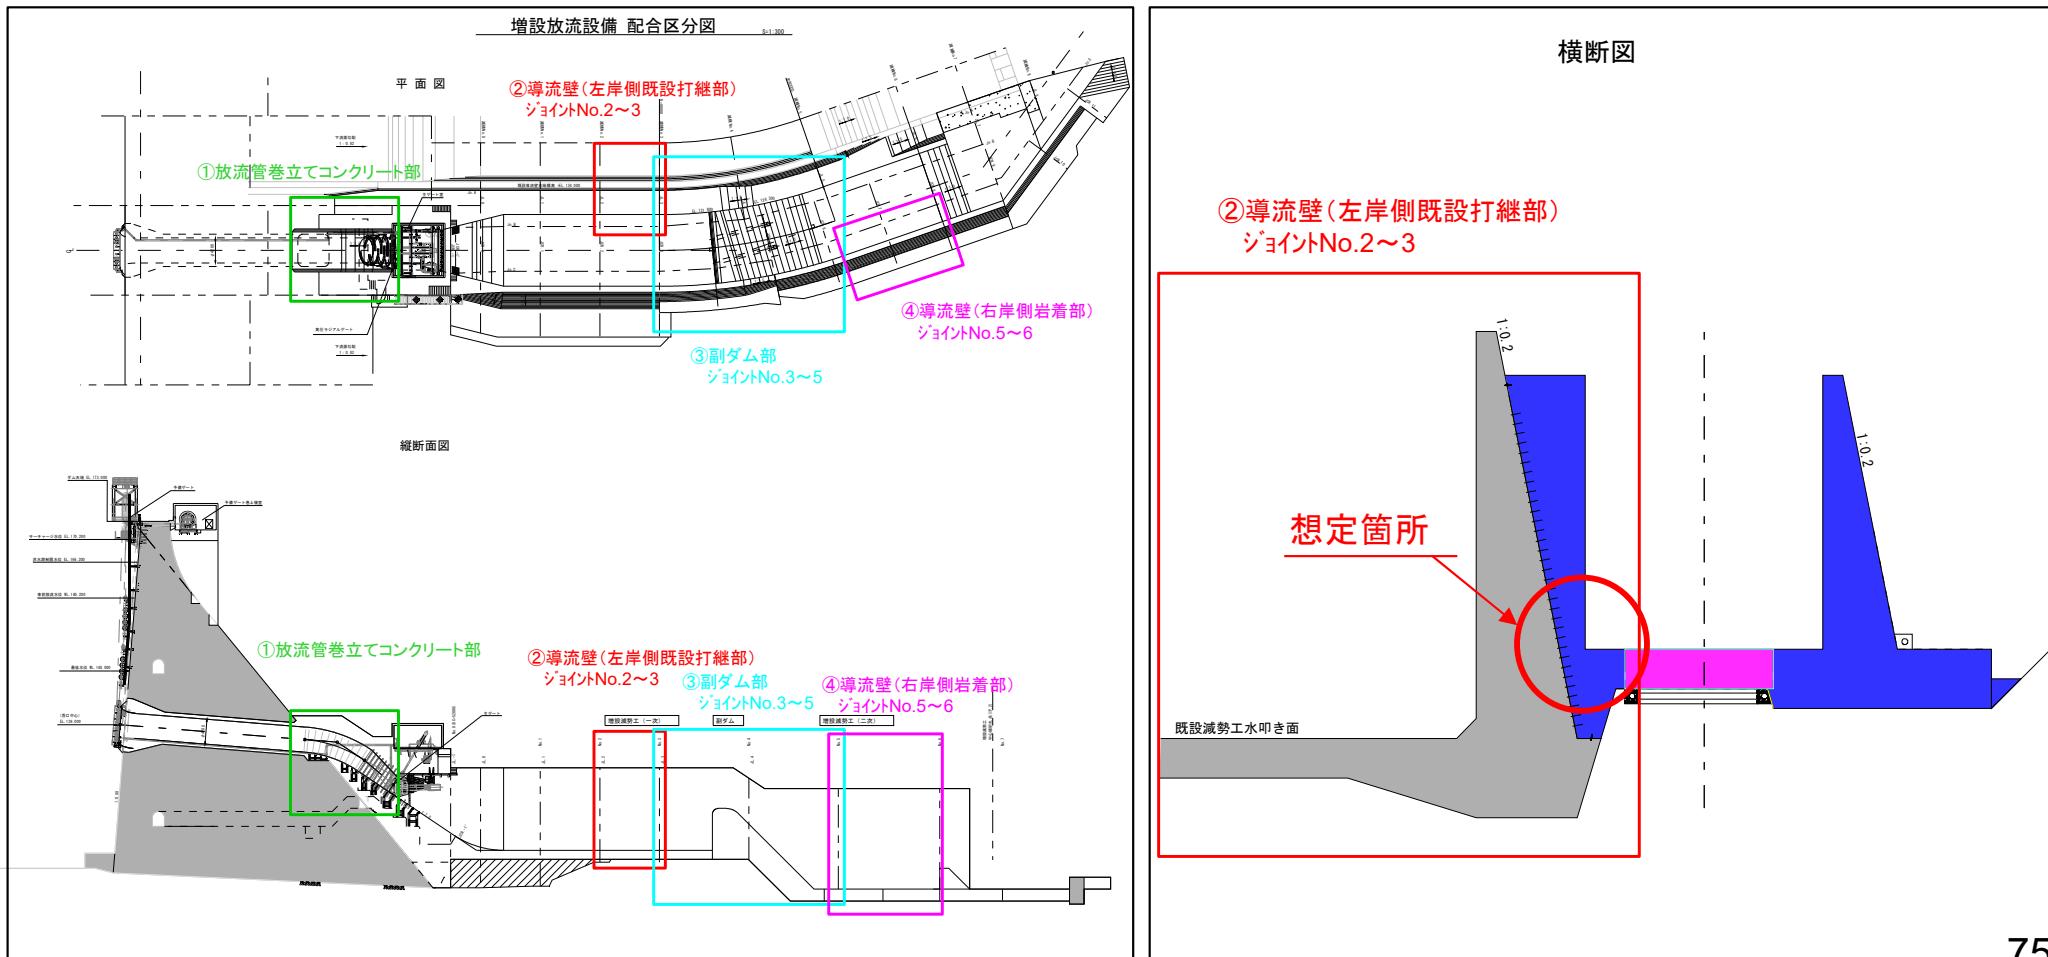
コンクリートひび割れ対策によるコスト増

令和6年に減勢工の形状を見直しを行い、令和7年度に鉄筋の配置検討を実施した。

減勢工の形状、コンクリート打設時期、コンクリート配合試験の結果がそろったことにより、施工条件を考慮した品質を確保するための温度応力解析を実施中である。

左岸側の外部拘束が高い一部の箇所については、コンクリート配合の変更等のひび割れ対策が必要になることを想定しており、その対策費用を見込んでいる。

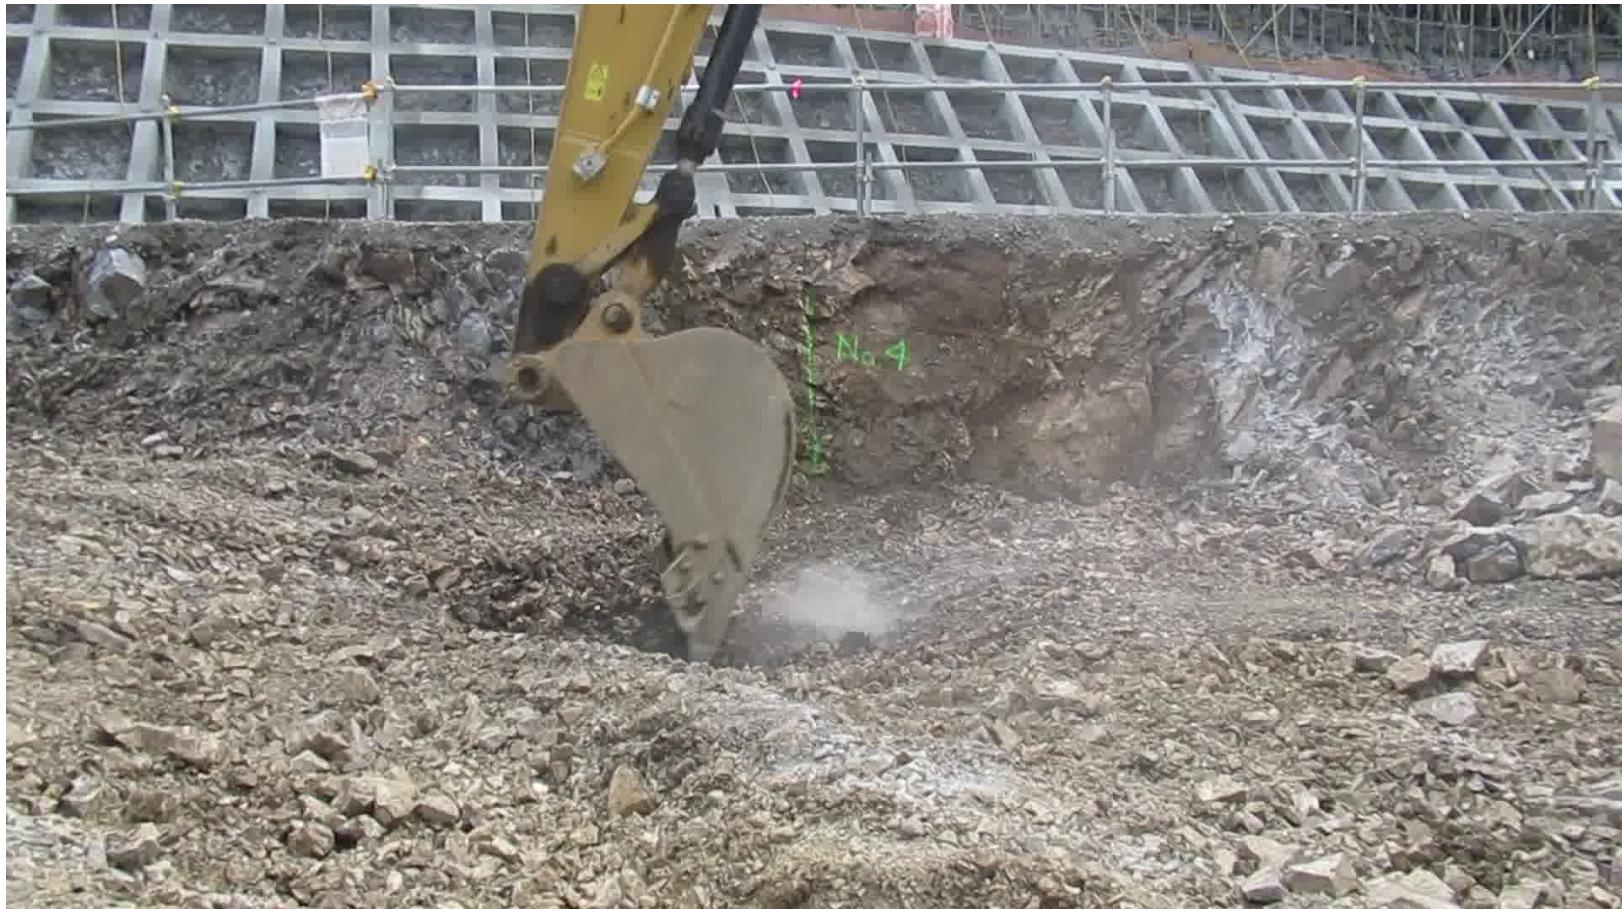
減勢工掘削 岩質変化

設計時には、野村ダム本体施工時の地質図を元に、地質調査等から当時確認された地質状況の再確認を行い、現在の地質状況を想定していた。

しかし、施工を進めるとバックホウでは掘削できない岩があり、当初想定よりも硬い部分があることが判明した。

減勢工掘削は現在も実施中であり、現時点状況から想定の増額費用を見込んでいる。
