平成23年9月台風15号による 肱川（直轄区間）の出水状況（第2報）

肱川では、平成23年9月20日から台風15号に伴う豪雨により大きな出水に見舞われ、大洲第二観測所（肱川橋地点）では、はん濫危険水位5.8mを超え、最高水位は6.20mに達しました。

平成23年9月22日（木）

国土交通省四国地方整備局 大洲河川国道事務所
山鳥坂ダム工事事務所
野村ダム管理所

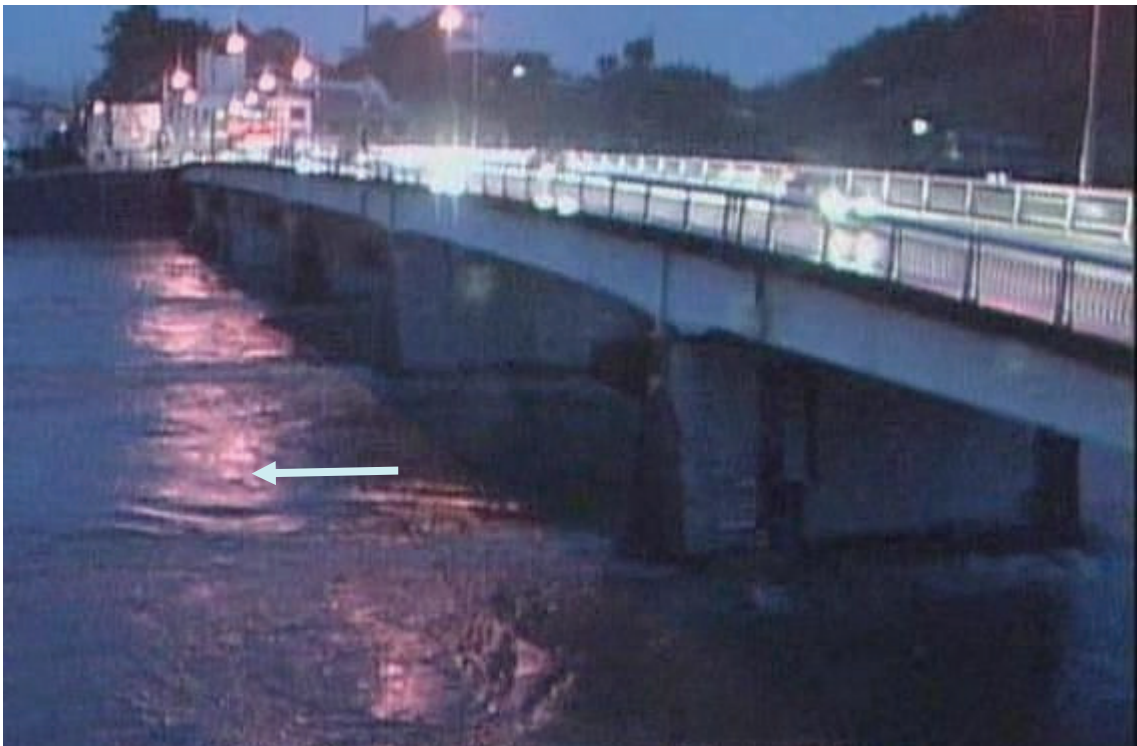
▲ 肱川橋 (肱川河口から 18.7 km 付近) (平成 23 年 9 月 20 日 18 時 25 分頃)

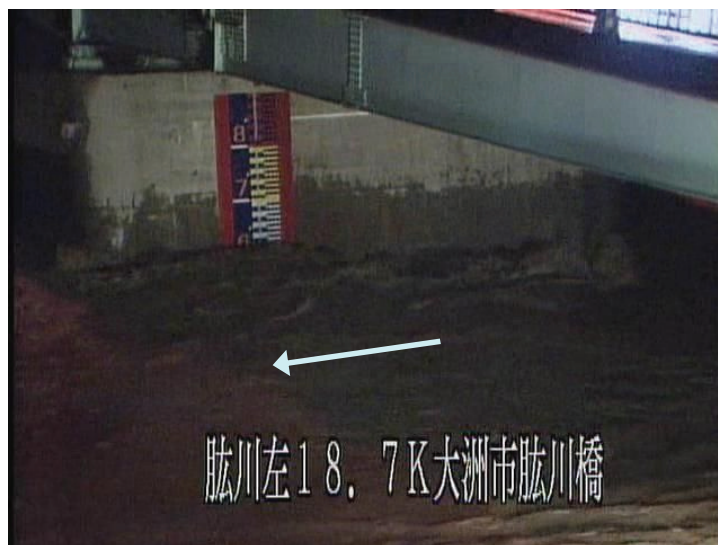
大洲第二観測所（9月21日0時50分）

肱川では、台風15号の影響により、大洲市の大洲第二観測所（肱川橋地点）において、20日14時30分に「水防団待機水位（2.8m）」、18時00分に「はん濫注意水位（3.8m）」、20時30分に「避難判断水位（4.8m）」、22時40分に「はん濫危険水位（5.8m）」を超え、21日0時50分に「最高水位」6.20mを記録しました。22日12時には、1.56mまで低下しています。

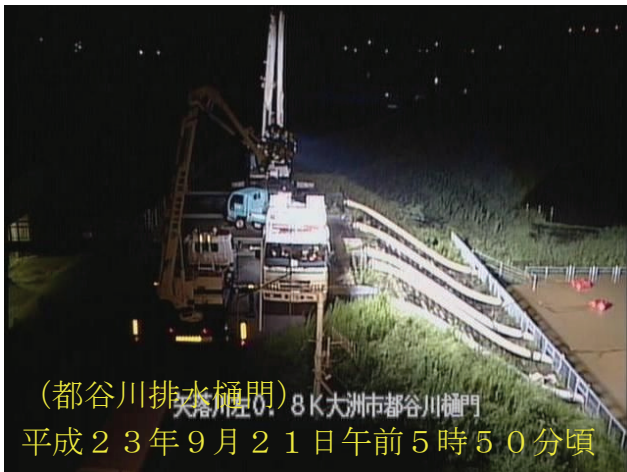
排水ポンプ車の効果

- ・矢落川左岸に出動した排水ポンプ車1台(2.5m³/s)により、都谷川沿いの浸水被害の軽減を図りました。

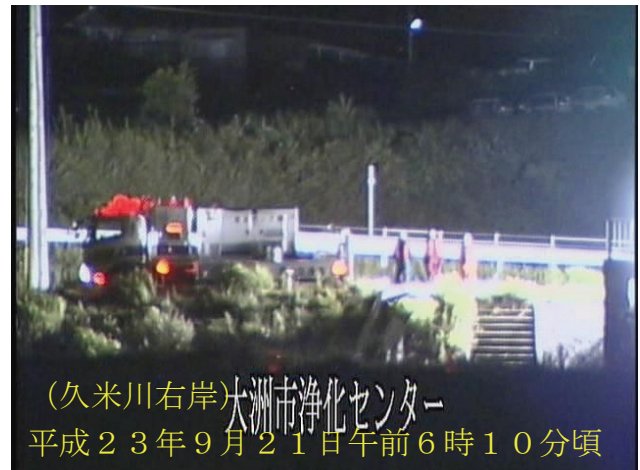
排水ポンプ車の効果

- ・久米川右岸に出動した排水ポンプ車1台(0.5m³/s)により、久米川沿いの浸水被害の軽減を図りました。

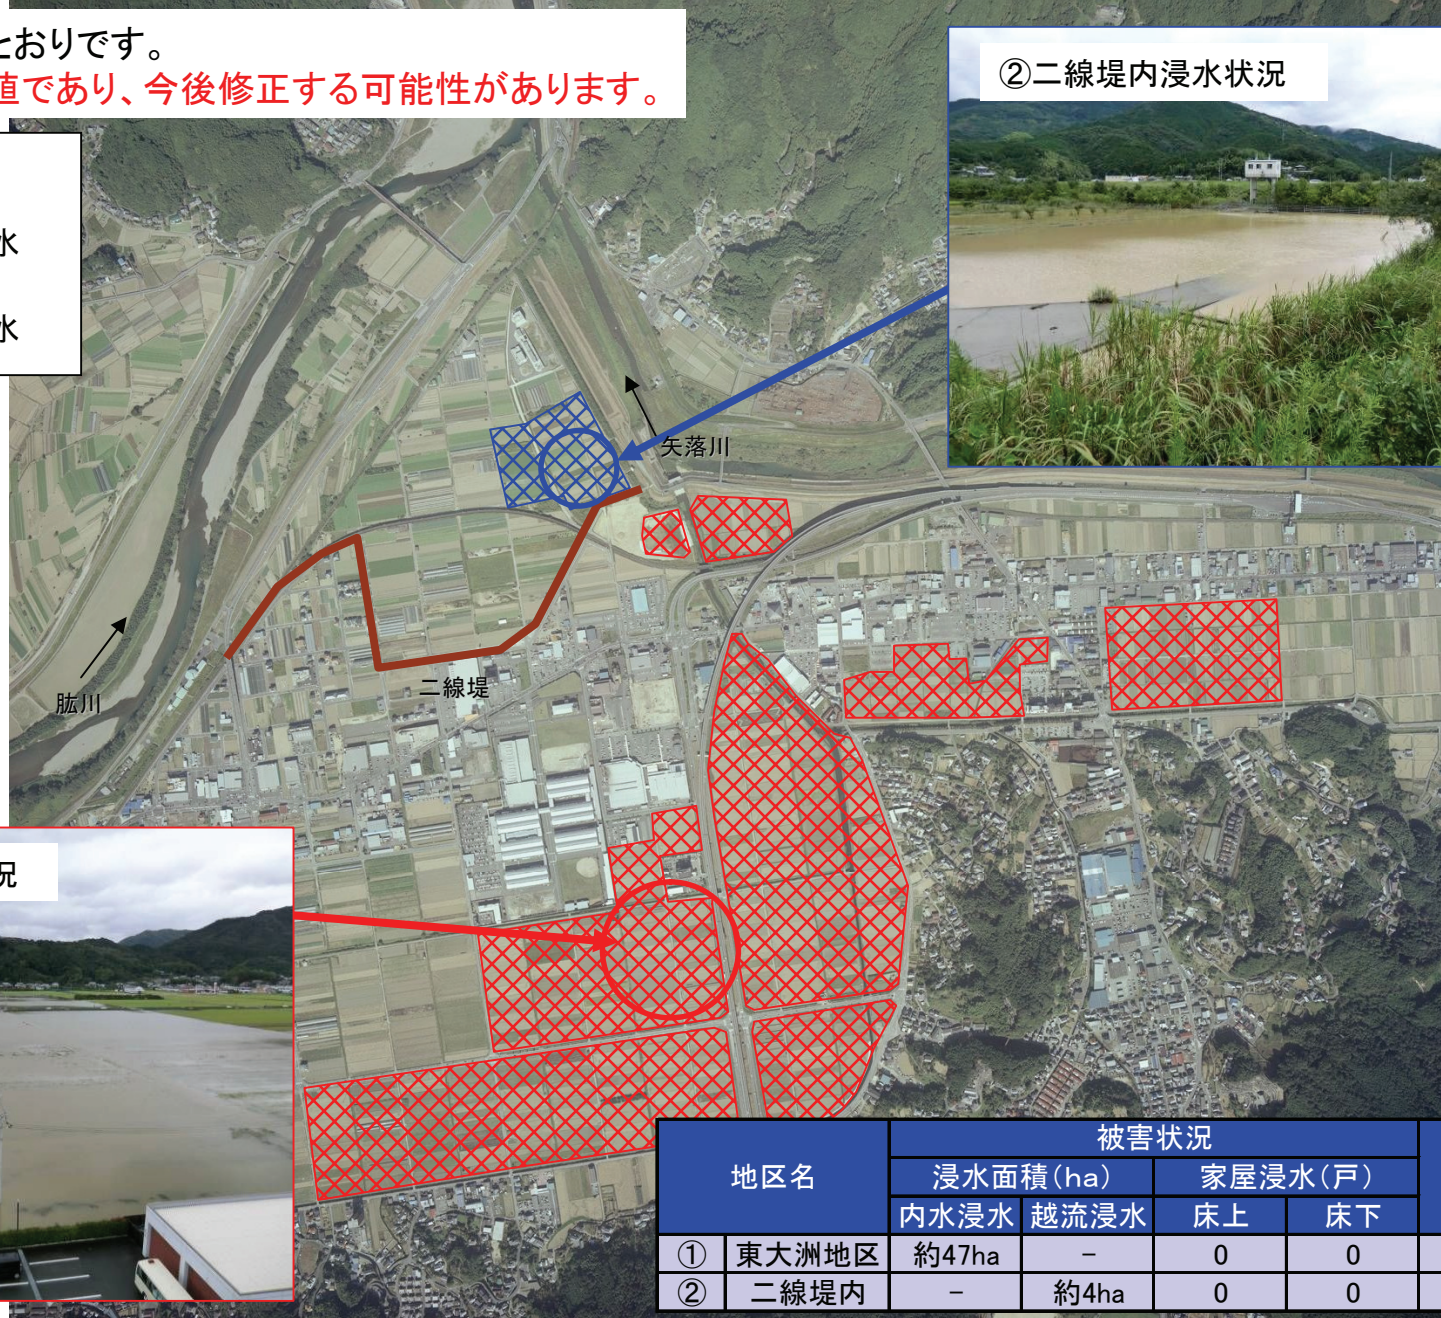
被害状況は下図のとおりです。
 ※浸水範囲は速報値であり、今後修正する可能性があります。

地区名	被害状況				備考
	浸水面積 (ha)		家屋浸水 (戸)		
	内水浸水	越流浸水	床上	床下	
① 東大洲地区	約47ha	-	0	0	
② 二線堤内	-	約4ha	0	0
