令和元年8月13日
吉野川ダム統合管理事務所
松山河川国道事務所
大洲河川国道事務所
山鳥坂ダム工事事務所
野村ダム管理所
松山港湾・空港整備事務所

台風第10号が近づいています！

愛媛県内では洪水・高潮等から身を守る準備を！

～過去の類似経路を辿った台風では大きな被害～

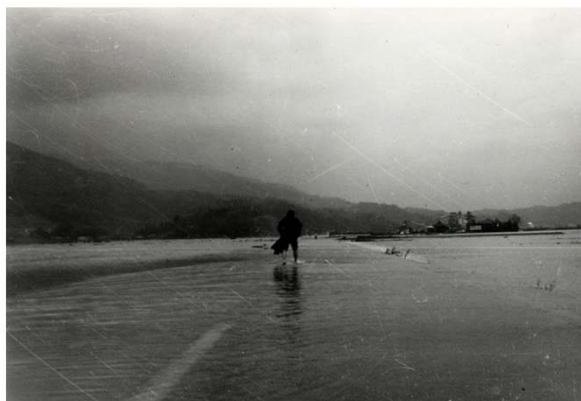
国道56号の冠水状況(松ヶ花方面を望む)

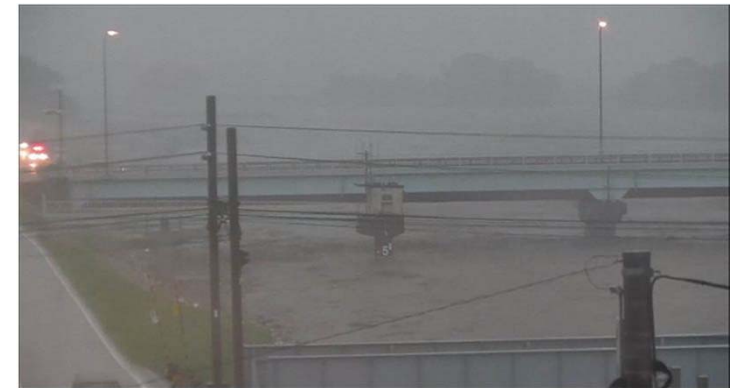
出水状況
（出合大橋：9月17日19:00頃）
