堤防決壊した大規模水害の全国事例

～ 洪水はん濫時に起きていること ～
平成24年度の水害
過去の水害等からの教訓

平成24年度の水害 ~平成24年7月九州北部豪雨~

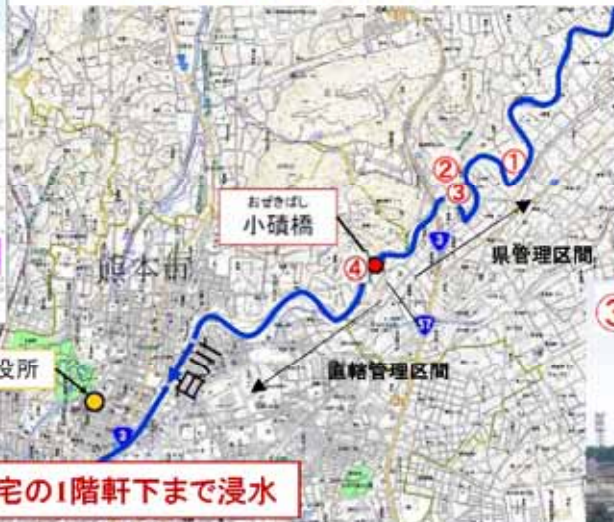
熊本市北区
龍田陳内

住宅の1階軒下まで浸水

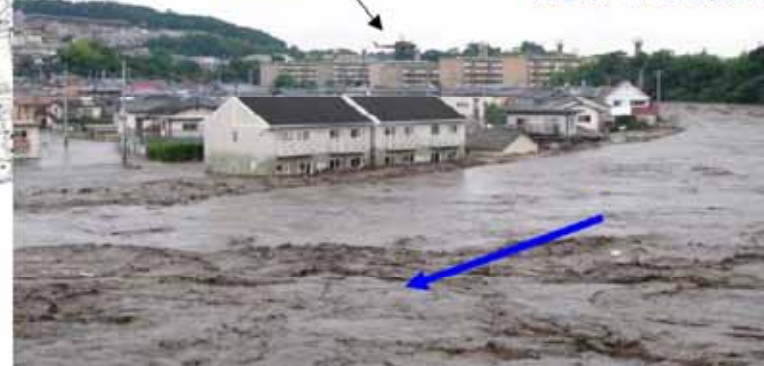
ヘリコプターによる住民救出(熊本市北区龍田陳内)

救助活動

救助・避難誘導人員 (龍田陳内4丁目のみの数字)

- ・消防局陸上隊 約50名
- ・県防災ヘリ 16名
- ・自衛隊ヘリ 16名

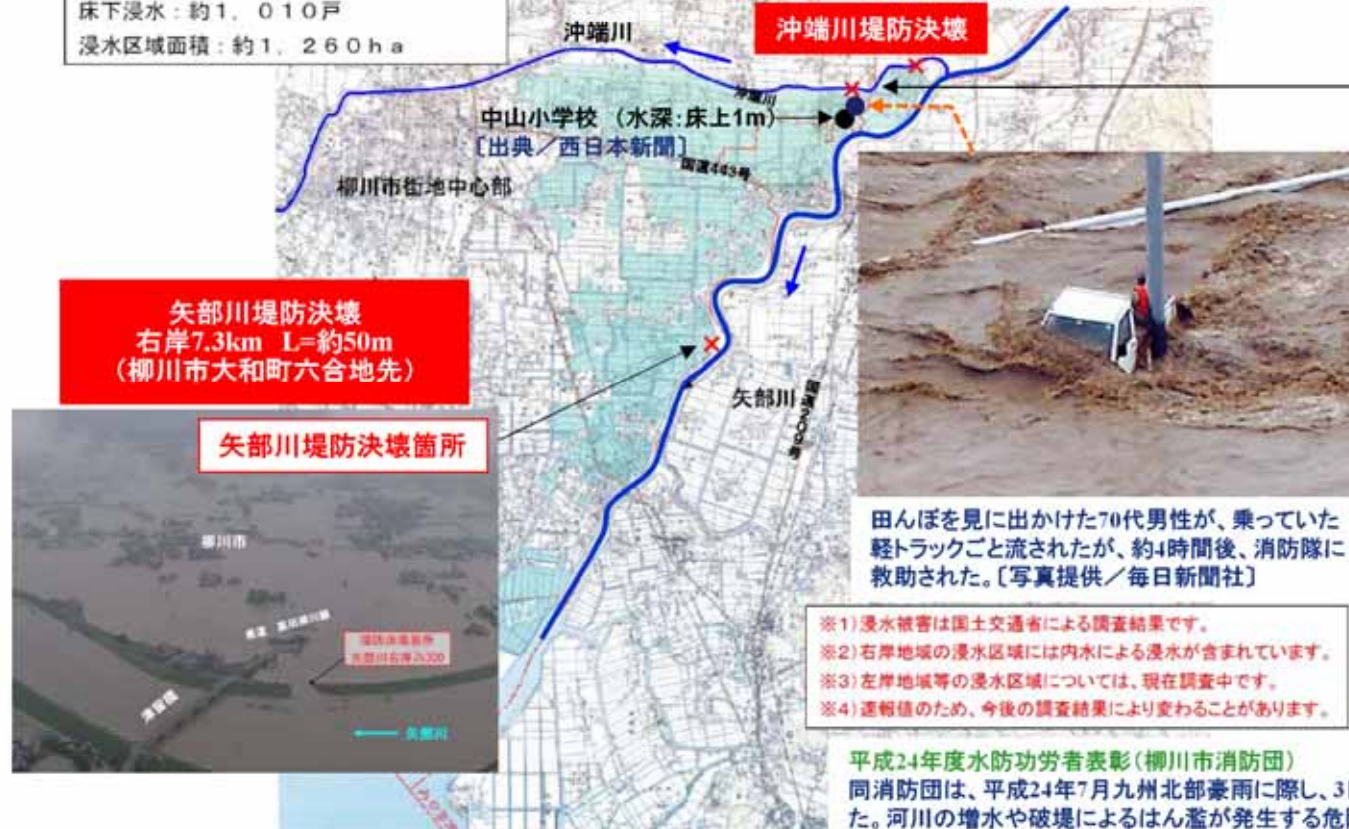
浸水戸数：約1,670戸 (車庫、倉庫除く)
 床上浸水：約660戸
 床下浸水：約1,010戸
 浸水区域面積：約1,260ha

沖端川分派地点下流の矢部川右岸の浸水区域

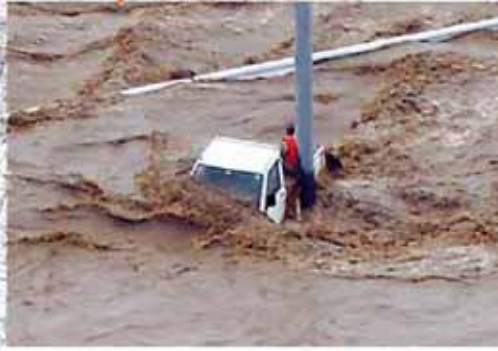
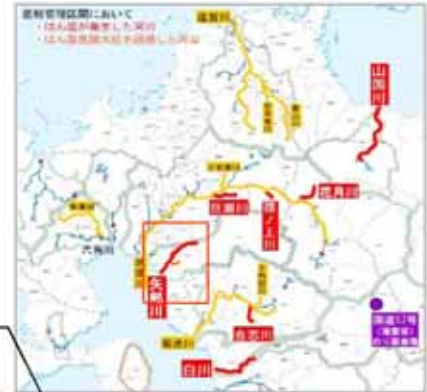
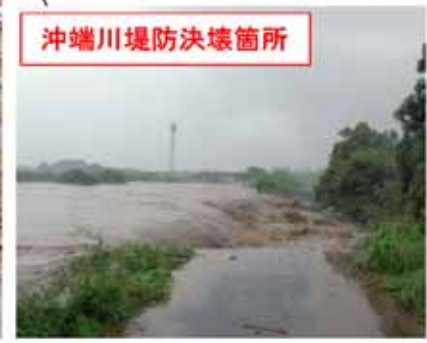
矢部川堤防決壊
 右岸7.3km L=約50m
 (柳川市大和町六合地先)

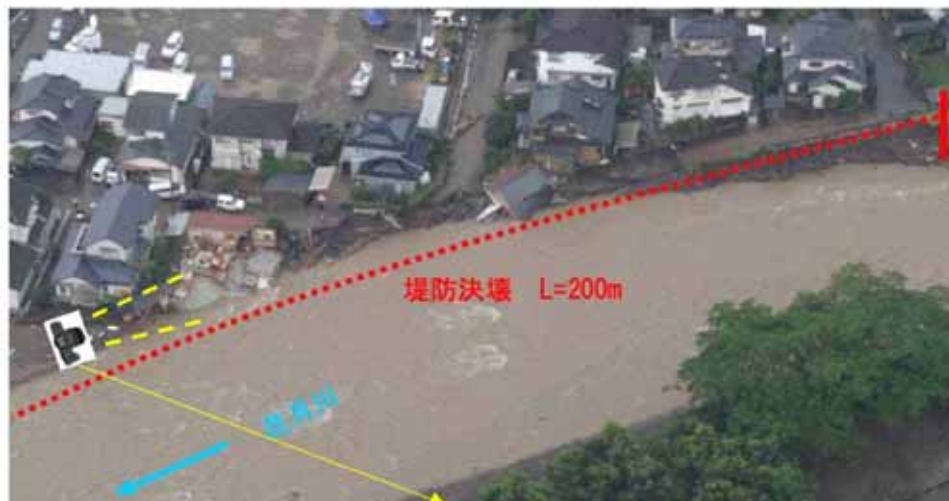
河岸侵食による家屋の流失
[写真提供/西日本新聞社]

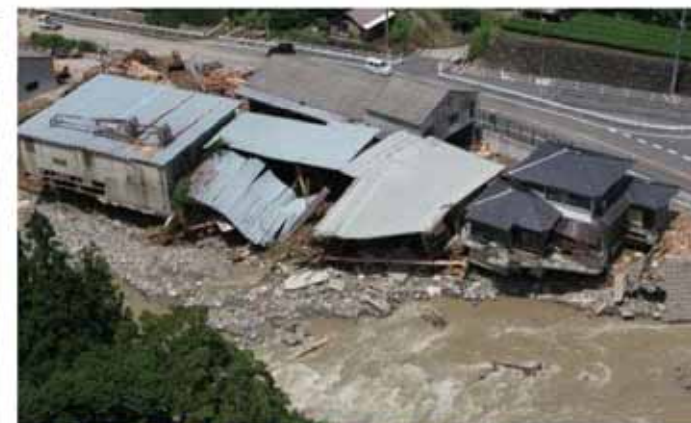
河岸の住宅が半壊 [写真提供/毎日新聞社]

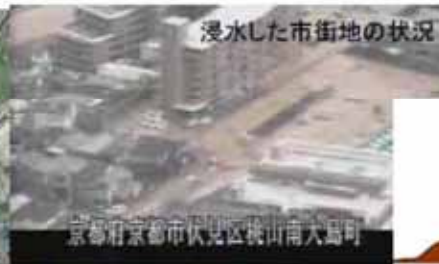
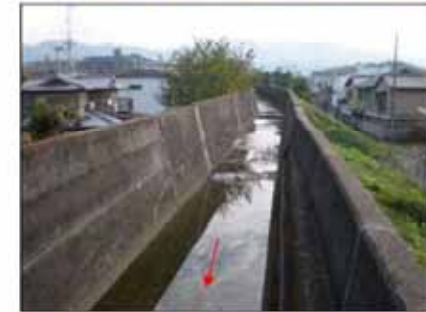
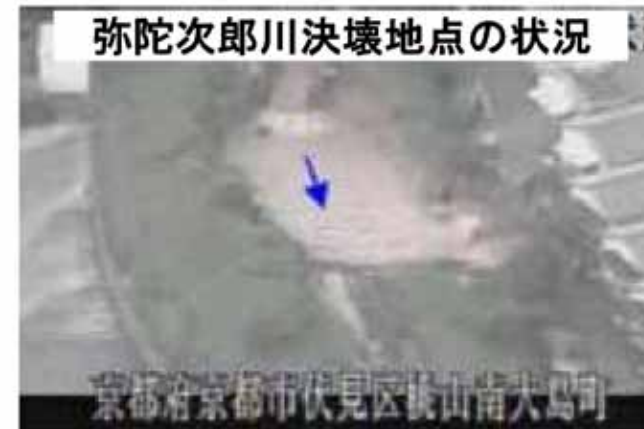
弥陀次郎川は住宅密集地を流れる天井川

- ◇京都府の管理する弥陀次郎川で【堤防決壊】・浸水
- ◇浸水痕跡調査及び住民聞き取りにより約40haの浸水確認

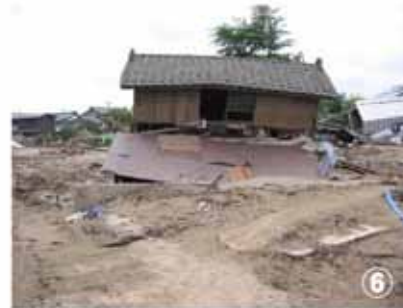
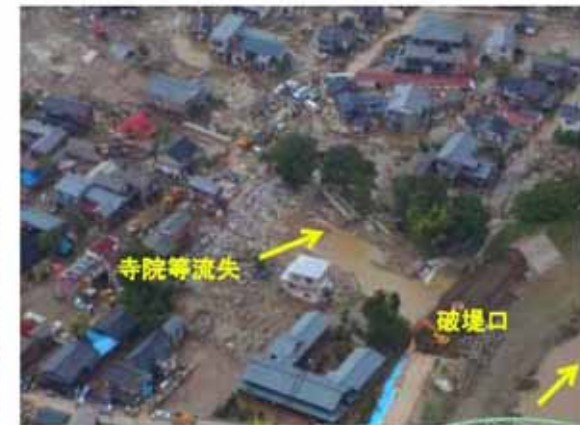
↑はん蓋流で吹き飛ばされた民家 ↓

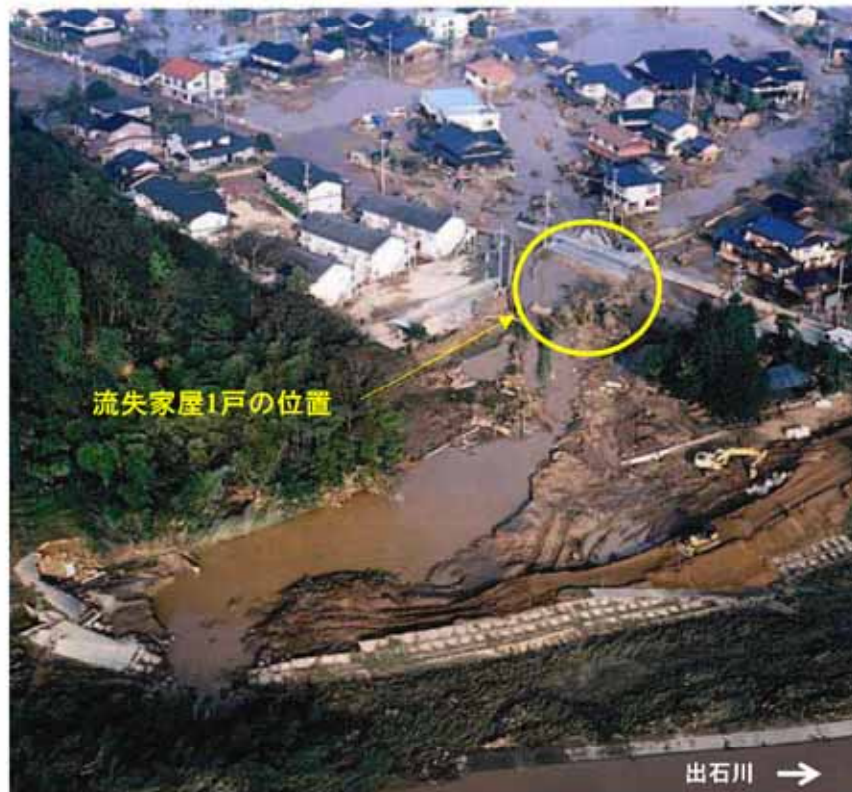
【出石川の堤防決壊現場】 左岸5.4km L=100m

鳥居橋上流の左岸の堤防が決壊し、鳥居地区では多くの民家が壊滅的な被害を受けた。
流失1戸、全壊6戸、半壊11戸

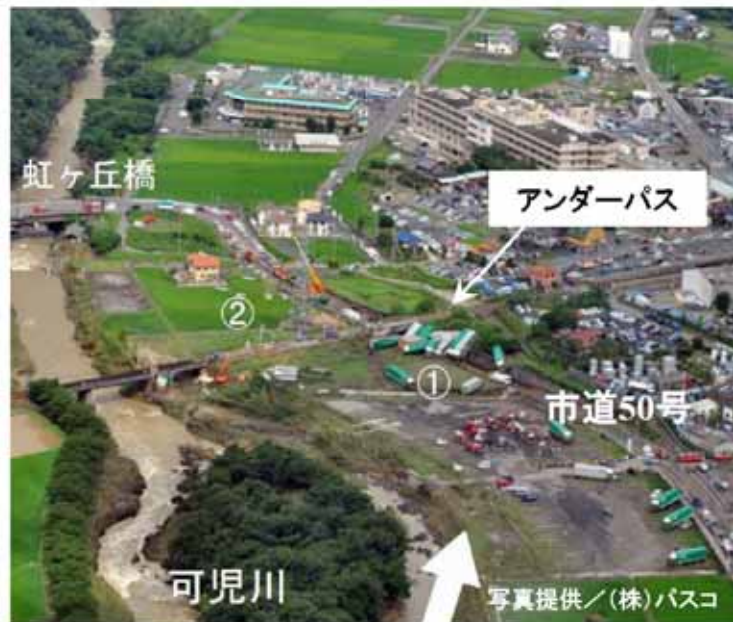
2.0km(可児川右岸)付近の無堤区間における越水はん濫が生じ、その一部が市道のアンダーパス部に流れ込み、車で帰宅途中の3名が被災した。〔出典/大同大学鷲見哲也「平成22年(2010年)7月岐阜県可児川氾濫調査速報」〕

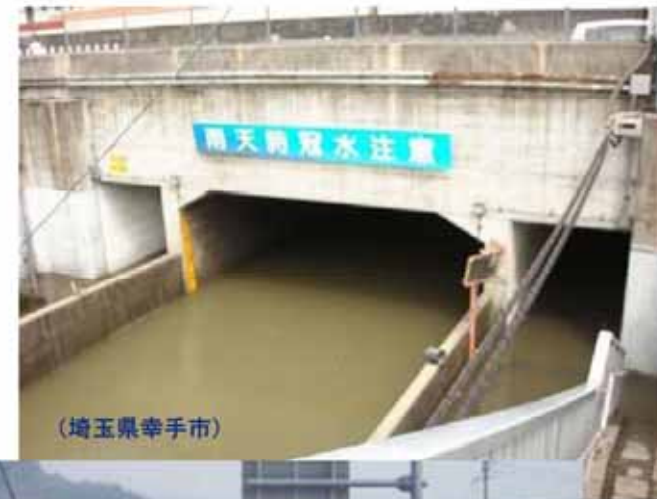
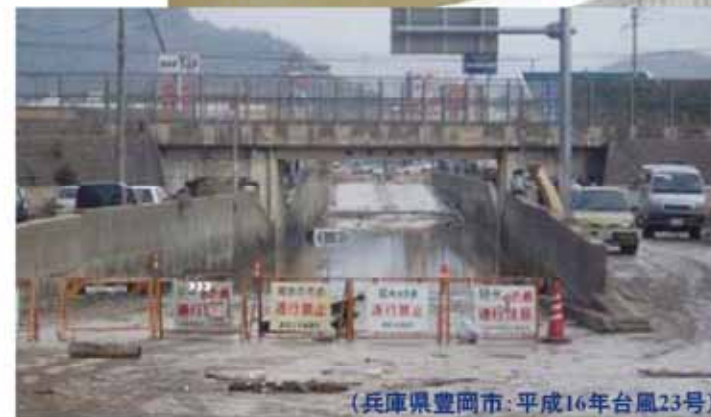
アンダーパス冠水の事例
