# 「第1・2回 大規模水害対策ワークショップ」 中間成果の確認

## (1) 「大規模水害対策ワークショップ」の概要

# 情報共有 (資料-4: 情報共有ツールのおさらい)

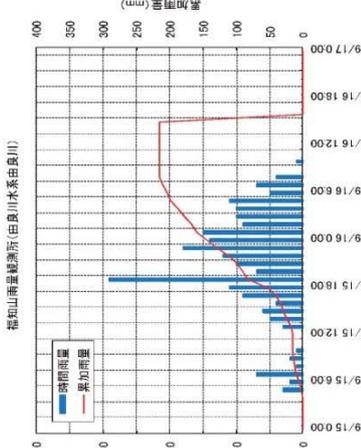
由良川福知山観測所の雨量データ

平成25年9月15日から16日未明にかけて台風18号の影響により近畿地方の広い範囲で長時間にわたり激しい降雨となり、由良川では流域全域にわたって大規模な浸水被害が発生した。

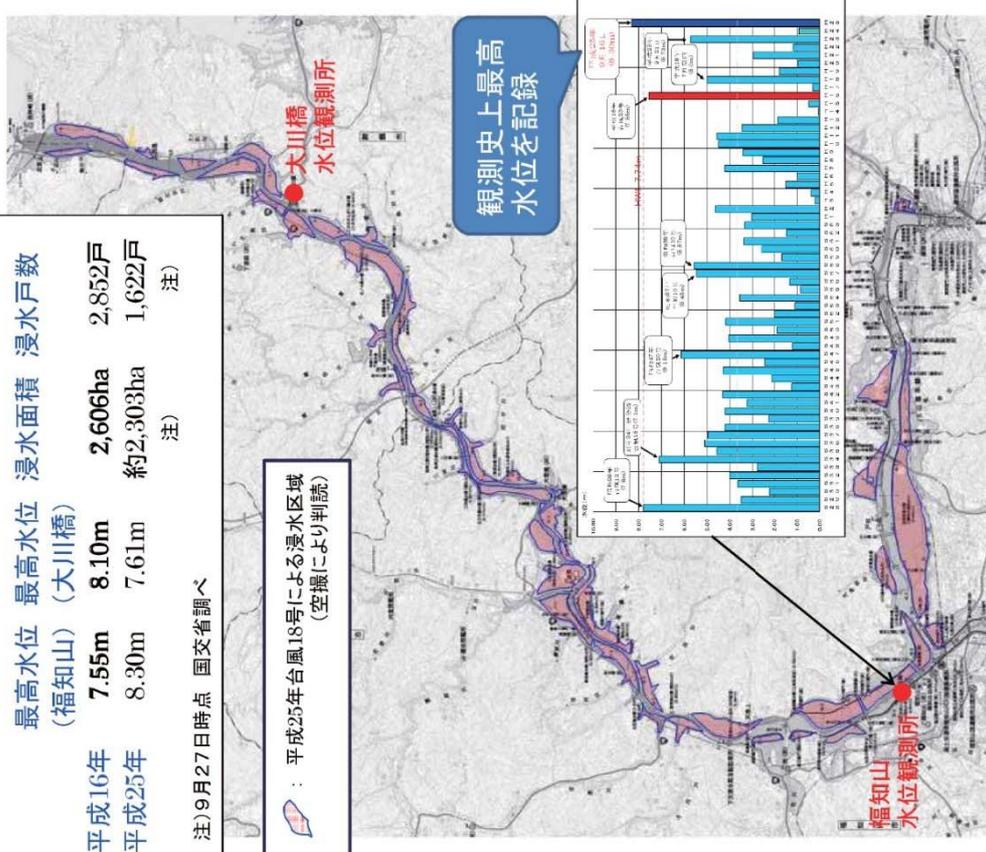
：平成25年台風18号による浸水区域 (空撮により判読)

最高水位 (福知山)	最高水位 (大川橋)	浸水面積	浸水戸数
7.55m	8.10m	2,606ha	2,852戸
8.30m	7.61m	約2,303ha	1,622戸

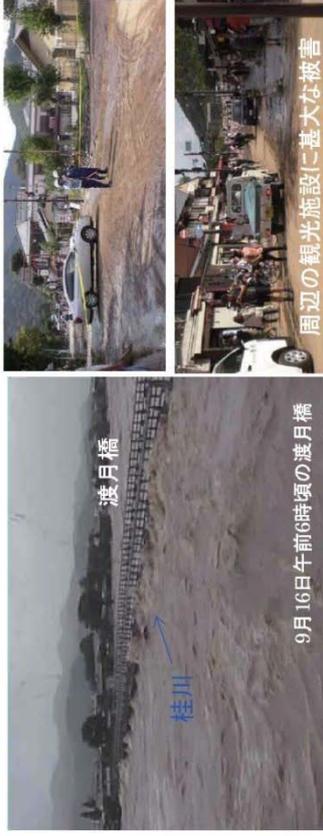
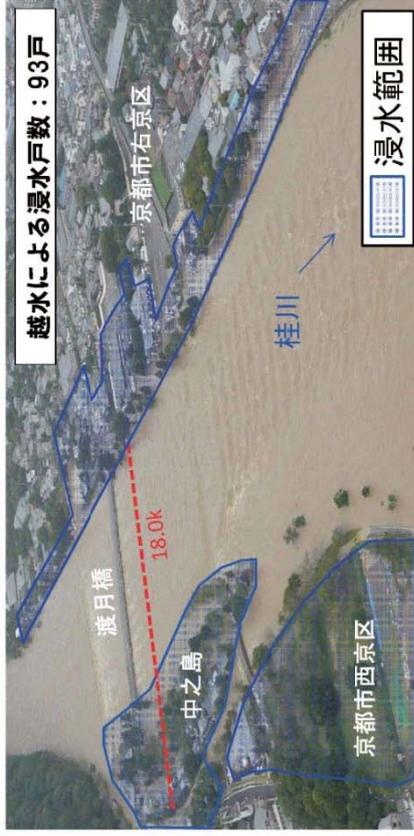
嵐山地区では平成16年台風23号洪水を超える93戸の浸水被害が発生。ピーク時には渡月橋の橋面を洪水が乗り越えた。周辺の旅館等にも甚大な被害。

越水による浸水戸数：93戸

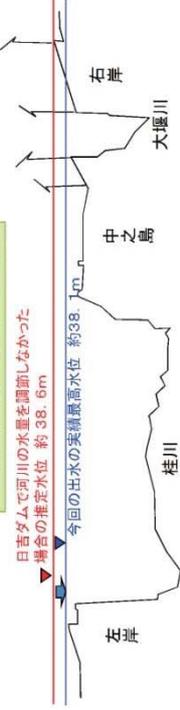
18.0m地点での河川水位低下効果

上流の日吉ダムでは最大限洪水を貯留する操作を行い嵐山地点での水位を約0.5m低下させる効果があったものと推定している。

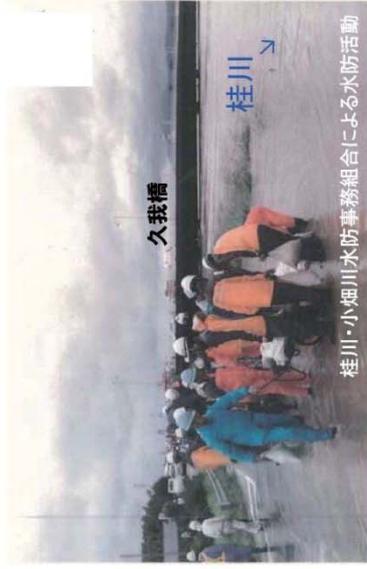
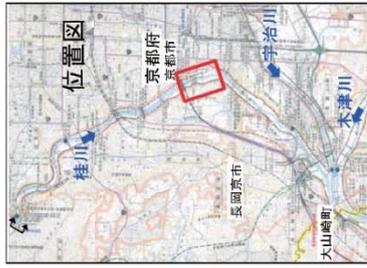
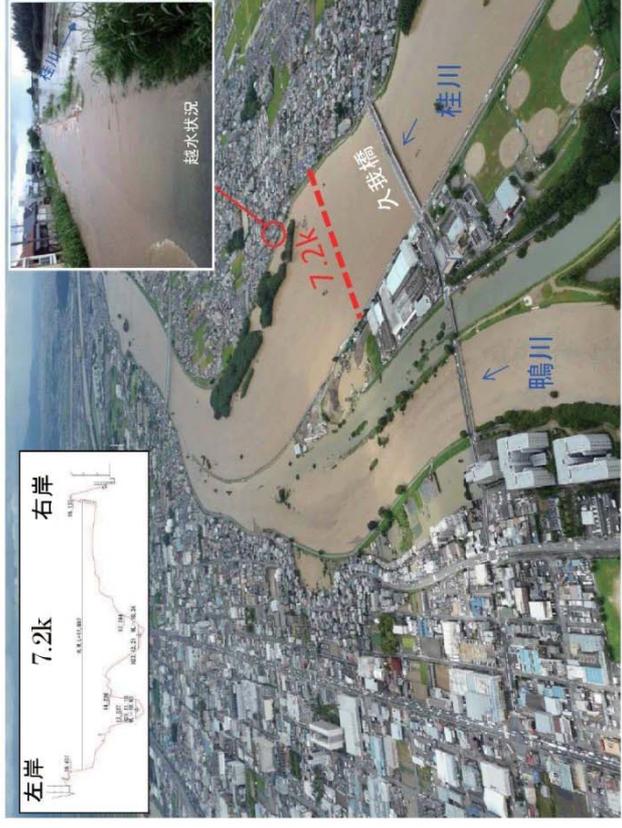
桂川右岸7.2k(久我橋下流)で9月16日7時30分頃に堤防からの越水が始まり、8時40分頃には約400mの区間で越水。

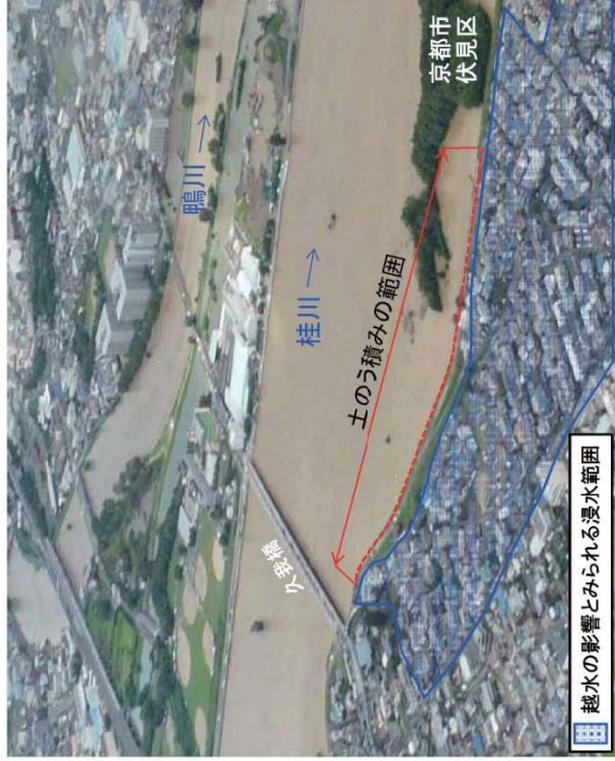
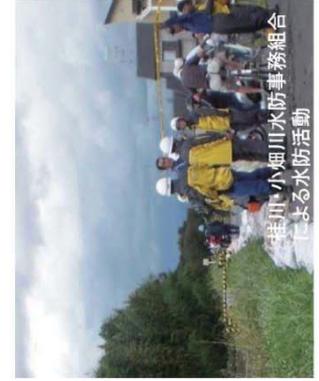
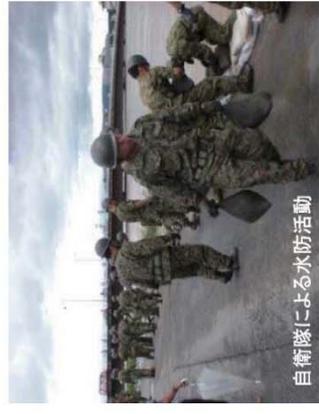
桂川・小畑川水防事務組合、自衛隊が懸命な水防活動を行うとともに、上流の日吉ダムでは、ダムの容量を最大限活用して洪水を貯留する操作を行い、下流の水位を低下。10時20分には越水が止まり、堤防の決壊という最悪の事態を免れることができた。

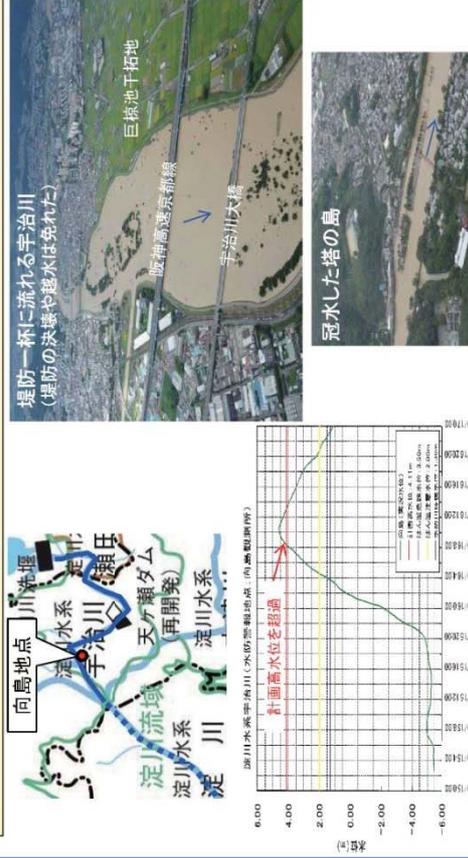
宇治川では、向島地点において計画高水位を超過する洪水となり、非常に危険な状態となった。

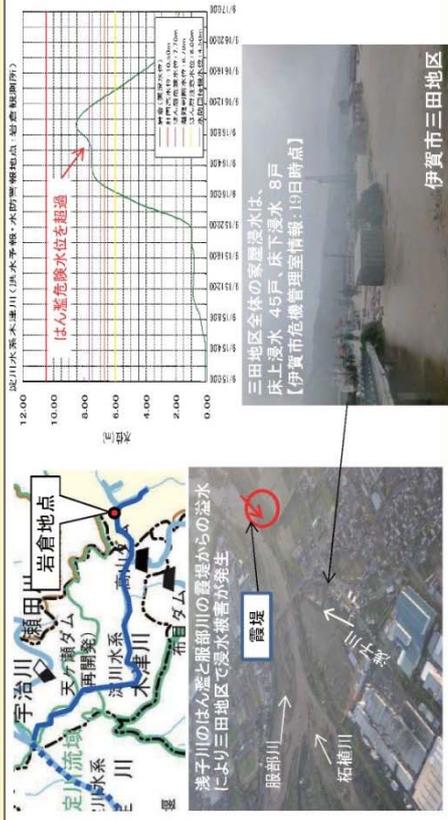
木津川でも、岩倉地点でははん濫危険水位を超過する洪水となり、伊賀市域の内水域で浸水被害が生じた。

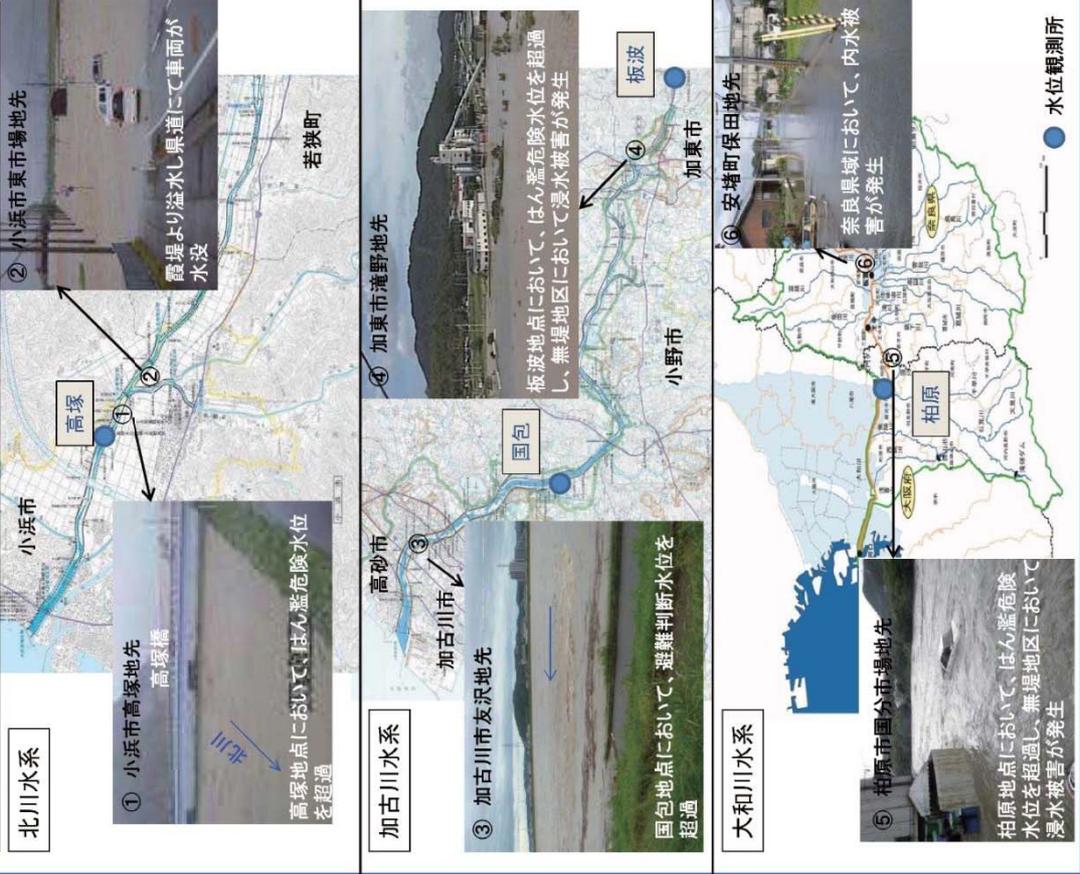
由良川水系、淀川水系以外においても広い範囲で被害が発生

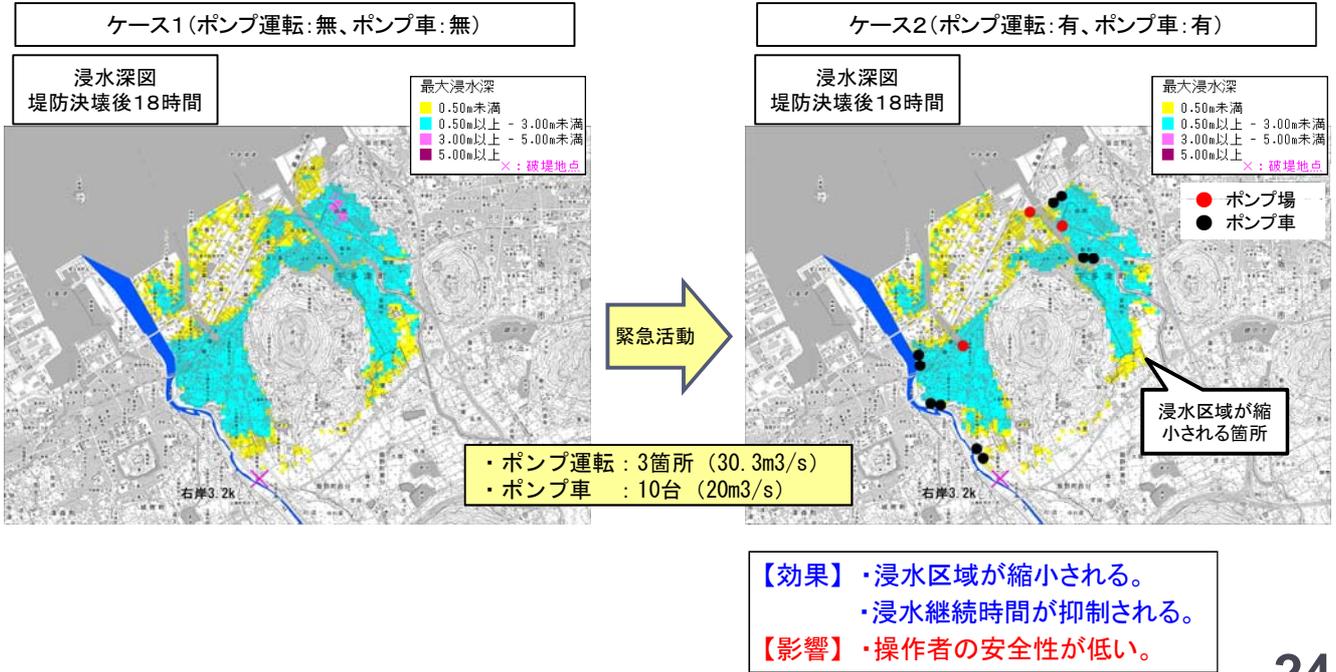
# 緊急排水活動が行えた場合

- 堤防決壊地点: 右岸3.2k

排水施設が稼働せず

排水施設が全て稼働

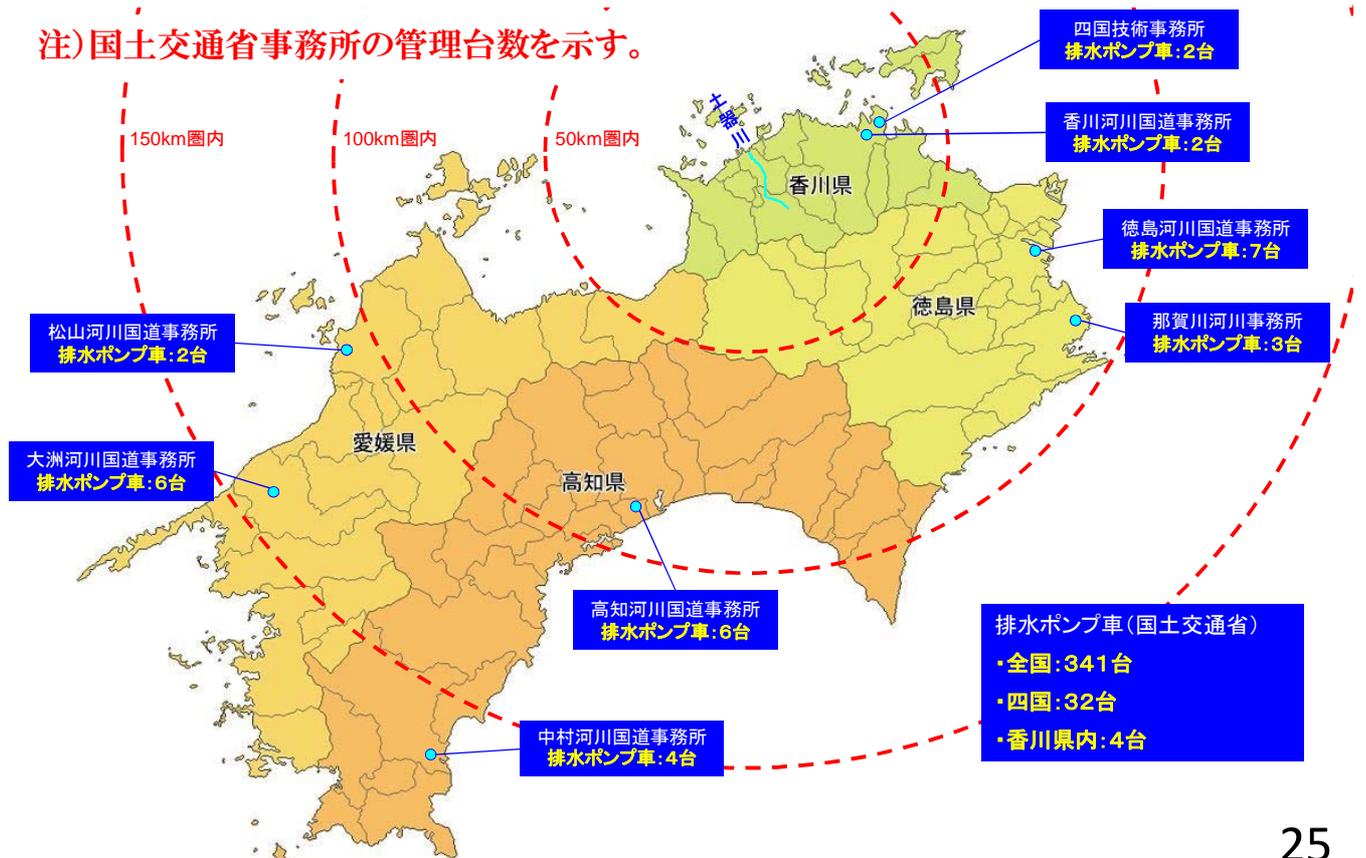
# 四国地方における排水ポンプ車の配備状況

注) 国土交通省事務所の管理台数を示す。

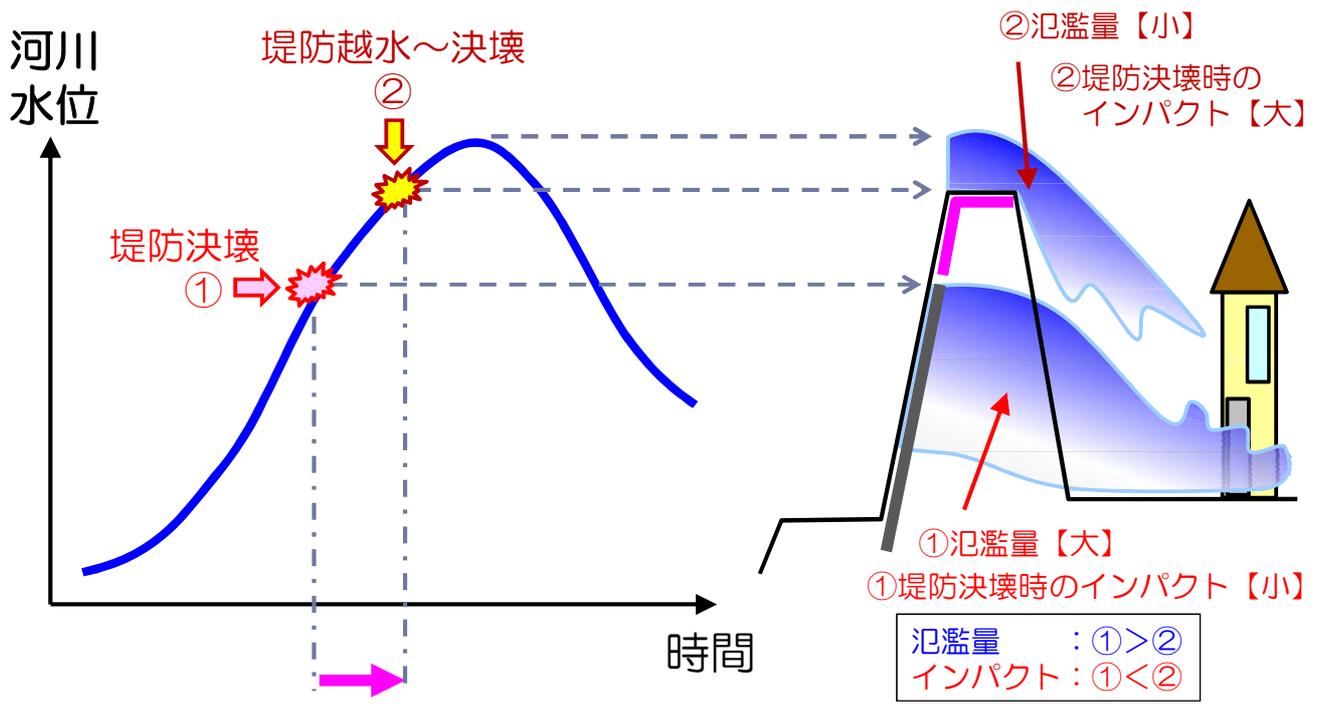
# 粘り強く堤防が機能した場合

【効果】  
・避難時間の確保  
・氾濫量の軽減

【影響】  
・堤防決壊時のインパクトが大きい
