# ～蓬莱橋架け替え工事の概要について～

令和8年1月14日、26日

## ■ 蓬莱橋架け替え工事 (国土交通省:河川事業)

## ■ 県道33号高松善通寺線蓬莱橋改築 (香川県:道路事業)

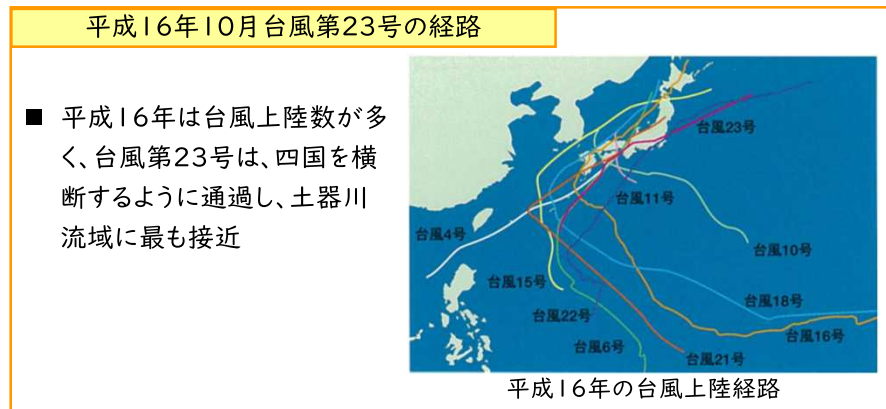
### 平成16年10月台風第23号被害概況

- 国管理区間上流部の常包橋の左岸下流部で、溢水氾濫により、沿川の県道が一部冠水
- 国管理区間の至る所で侵食・洗掘が発生し、低水護岸や河川敷施設等の被災が発生

出水時の状況(蓬萊橋付近)

- 平成16年10月台風第23号による豪雨では、戦後最大規模の流量を観測し、土器川で護岸崩壊、河岸侵食、橋脚周辺の洗掘等が多発した。また、常包橋下流付近で溢水して沿川の県道が一部冠水したため住民が自主避難した
- 下流の丸亀市では、支川氾濫により土器地区を中心に床上浸水75棟、床下浸水142棟の被害が発生

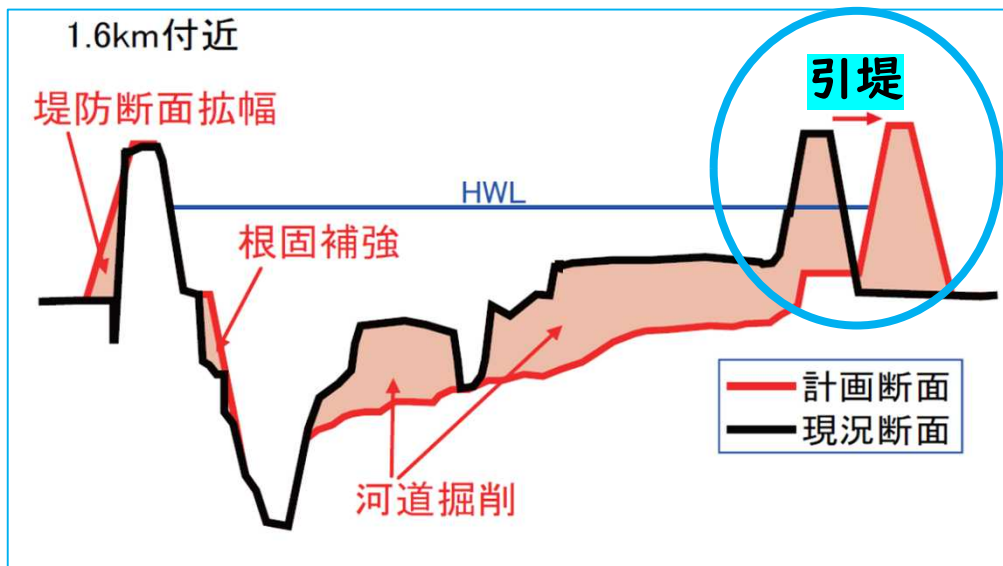
流下能力対策  
(引堤、蓬萊橋改築、河道掘削等)  
⇒ **洪水時の川の流れをよくします**

新しく堤防を造り、川幅を約25m広くすることで、洪水時の水の流れをよくします
