今回は、「植生調査」と「古い時代の土器川」についてお知らせします。

キーワード: 植生調査

キーワード: 古い時代の土器川

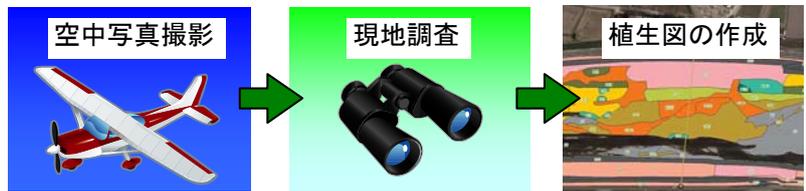
空中写真撮影の写真や既往の植生図をもとに作成した図面を使って、現地調査を行います。現地調査は、見通しの良い場所から植生を確認するとともに、踏査も行います。またGPSで分布位置を確認し、精度向上を図ります。

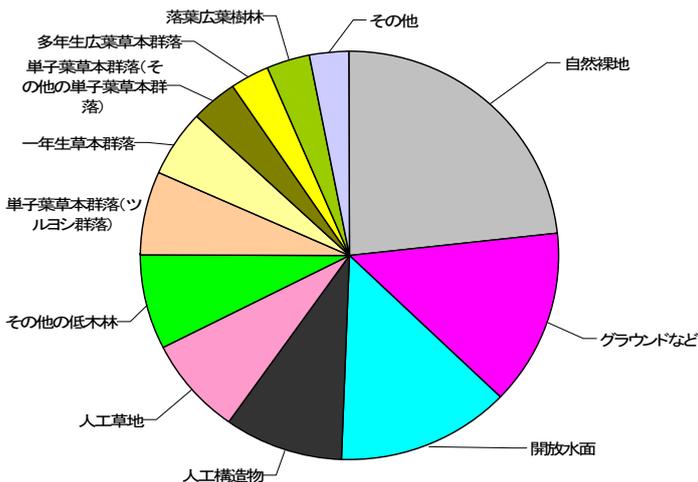
平成23年度植生図における植生基本分類ごとの面積比率(%)

作成した植生図から、現在の土器川の植生分布状況や群落組成などが判ります。

平成23年度は洪水が多く、その後に調査を実施したため、前回と比べて、植物の群落が流されて、自然裸地が多くなっていました。

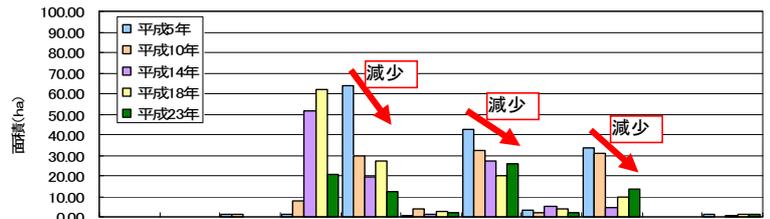
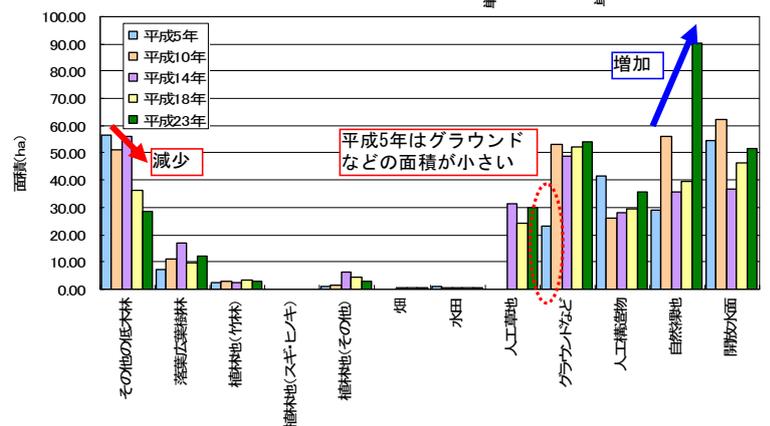
平成5年度～平成23年度の群落ごとの面積比較

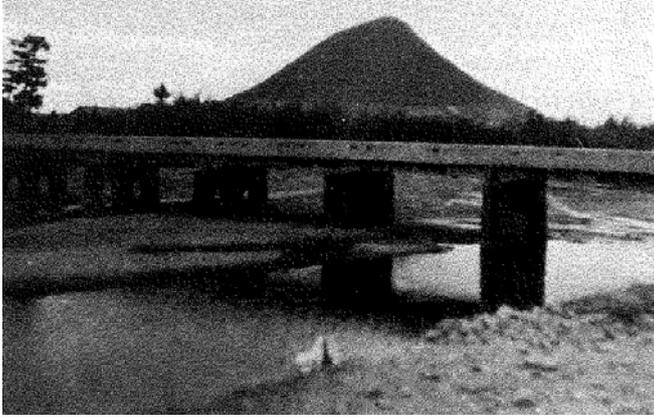
大正末期(1920年代)の丸亀橋

現在の丸亀橋は、当時に比べ見違えるような幅広い橋に変わり、車の往来がはげしくなっています。

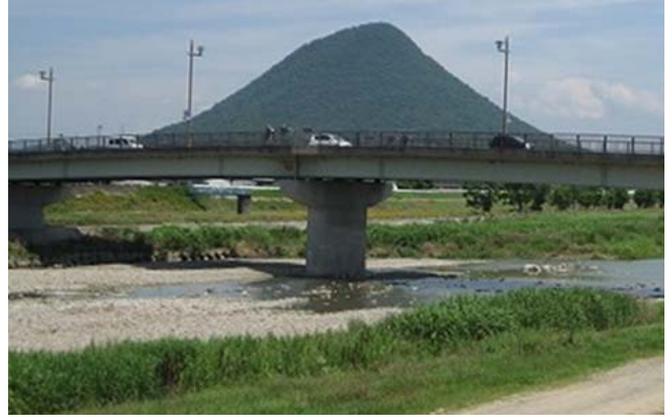
現在の丸亀橋

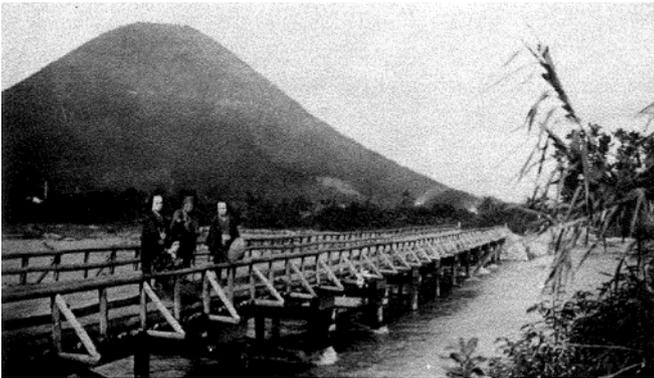
大正14年(1925年)の高柳橋

左上の写真は流失した橋を復旧した木造橋です。現在ははげしい自動車の往来にも耐える鉄筋コンクリート橋となっています。

高柳橋は大正元年9月21日の台風で、堤防決壊とともに流失しました。つづいて大正7年9月14日の暴風雨で土器川が氾濫し、再度流失しました。

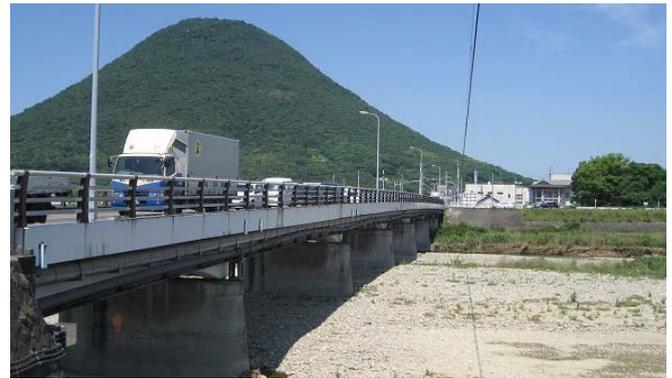
現在の高柳橋

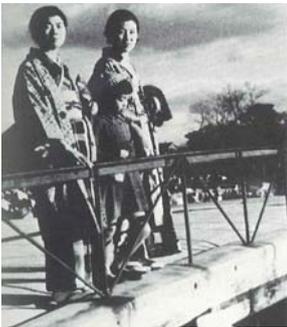
昭和16年(1941年)の高柳橋

左の写真は昭和16年に木造の橋から改造架橋された当時のもので、鉄の欄干が珍しがられていました。
