# 第1回 土器川流域学識者会議

平成22年11月12日(金)

## 6. 土器川水系河川整備計画 の策定について

## 7. 土器川の現状と課題 (国管理区間)

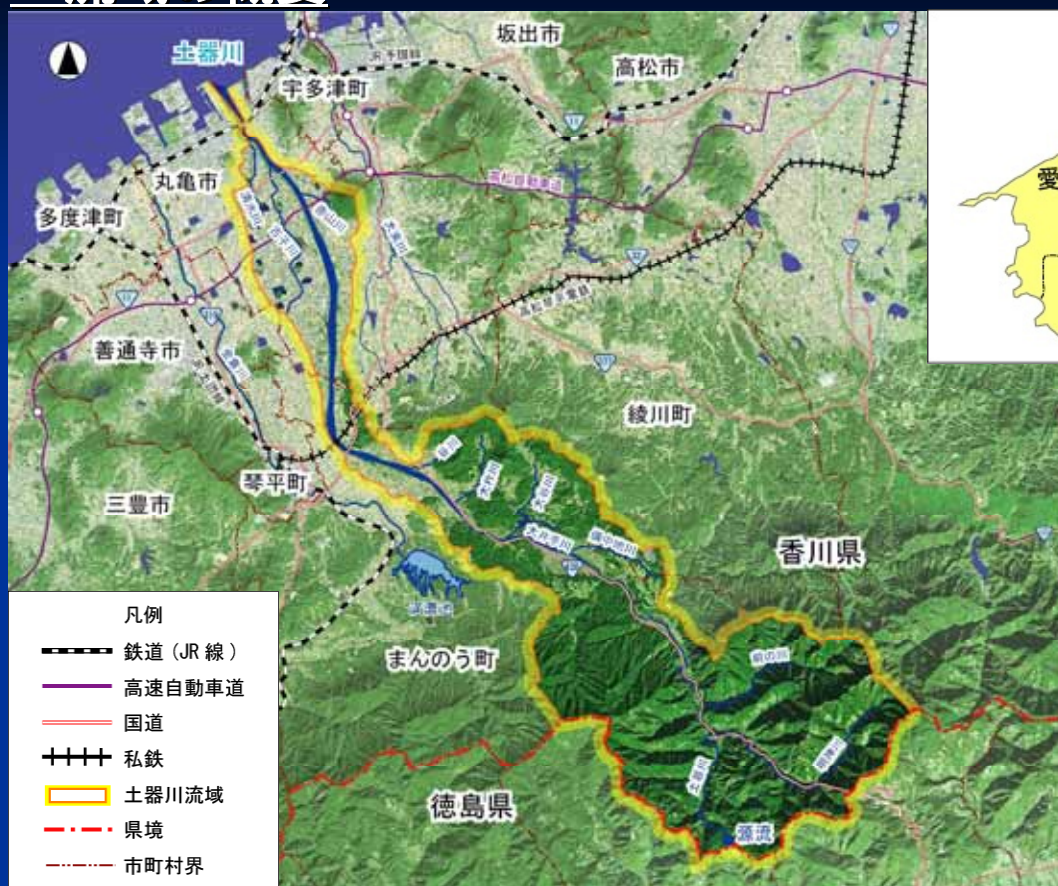
土器川水系流域図

| 流域面積 | 127km <sup>2</sup> |
| 幹川流路延長 | 33km |

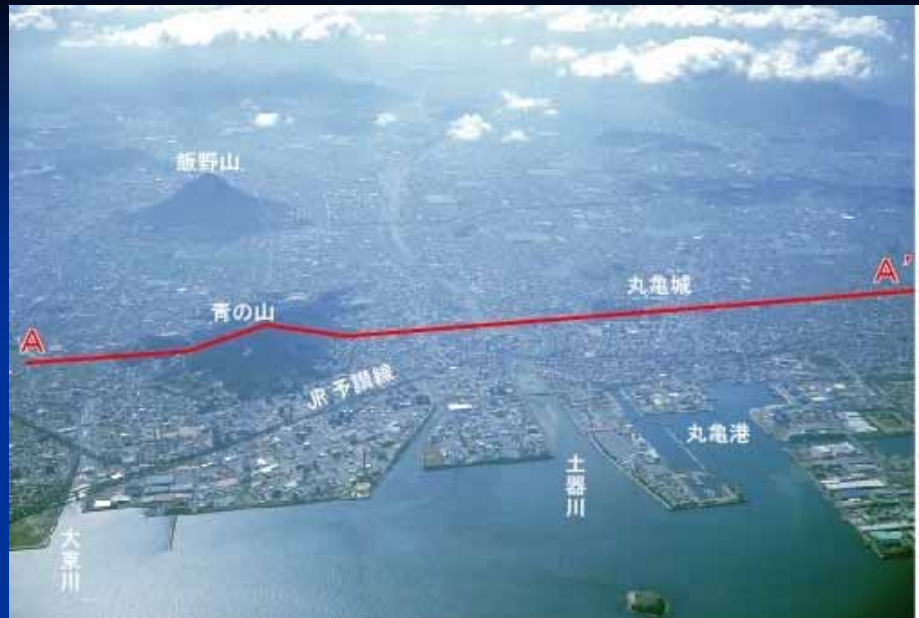
はん濫域（丸亀平野）の横断図

- ・土器川の堤防は堤内地の地盤高よりも高い
- ・洪水時には水位が高い位置を流れ、堤防が決壊した場合には、甚大な被害が発生

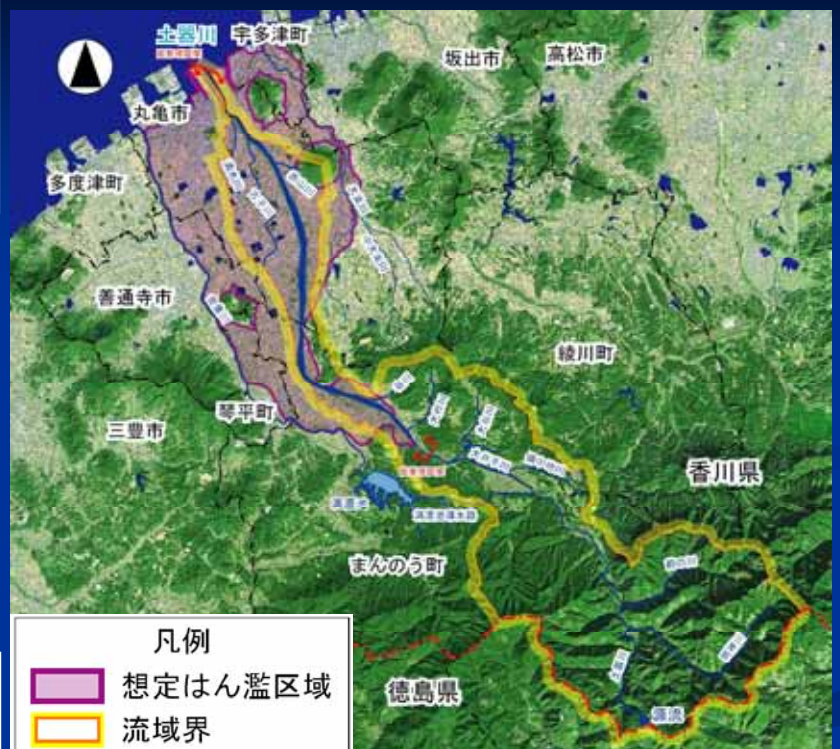
### 土器川の地形と想定はん濫区域

- ・流域内人口はほぼ横ばいで推移
- ・想定はん濫区域内人口は、増加傾向
- ・洪水がはん濫した場合、想定される被害は増大

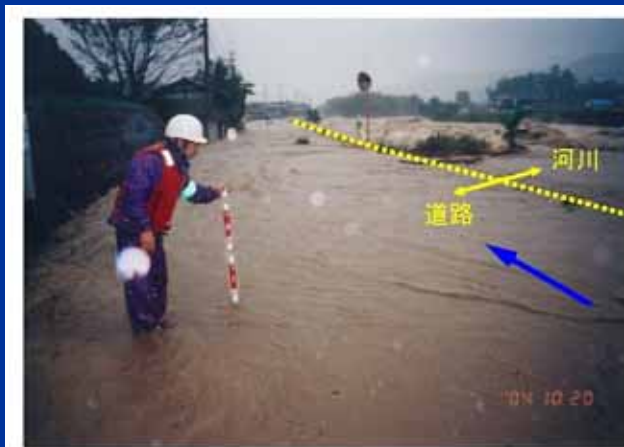
- ・被川橋地点上流域平均雨量：日雨量219mm 最大時間雨量34mm
- ・最高水位：4.50m（被川橋）
- ・被川橋地点流量：戦後最大約1,030m<sup>3</sup>/s
- ・局所的な深掘れによる護岸崩壊が多発
- ・国管理上流部の堀込河道区間で溢水氾濫
- ・浸水家屋数（支川はん濫）：217戸

常包橋下流の溢水はん濫の状況

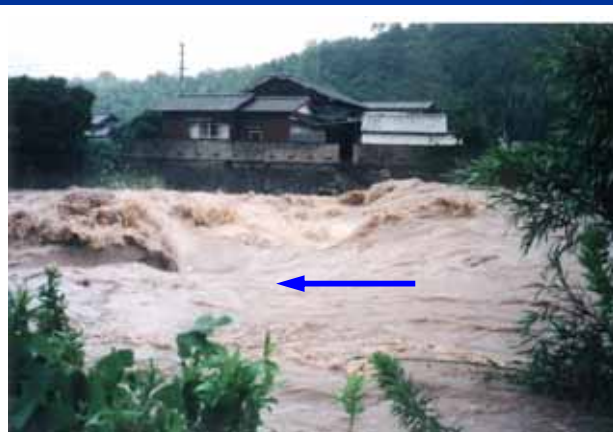
常包橋下流の洪水流下の状況

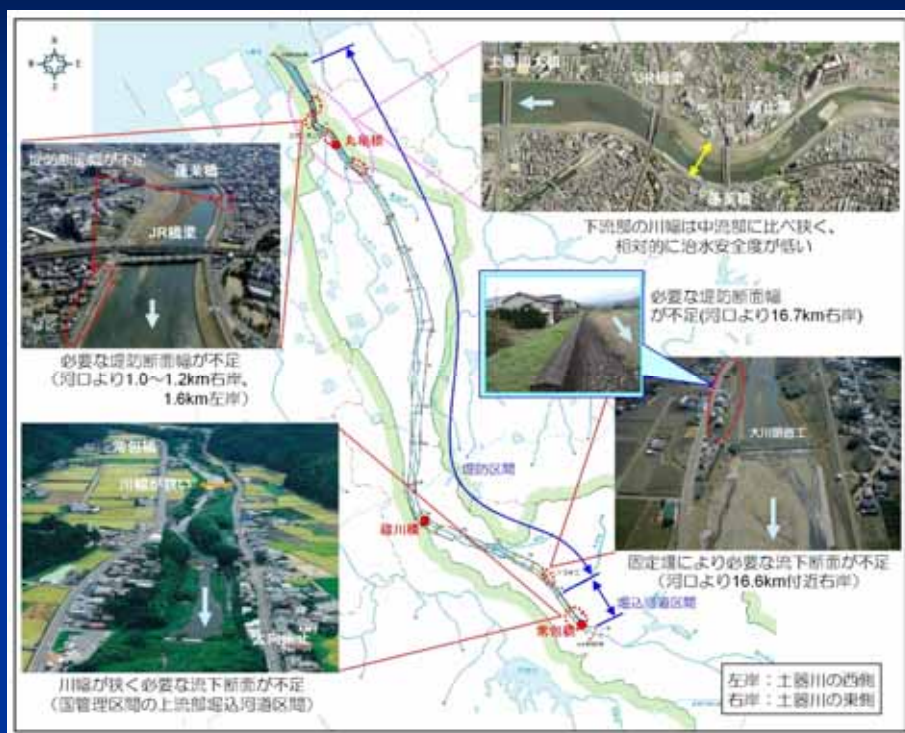
- ・下流部は中流部に比べ川幅が狭く、**相対的に治水安全度が低い。**
- ・下流部の資産集積区間で、**堤防断面幅が不足**し、洪水流下に必要な安全度を確保できない堤防箇所がある。
- ・大川頭首工等の河川横断構造物の一部は、洪水流下の阻害となっている。
- ・国管理上流部の掘込河道区間は、川幅が狭く、これまで改修未着手のままとされており、**溢水はん濫が近年も発生**している。

洪水を安全に流下させるための安全度が不足する箇所

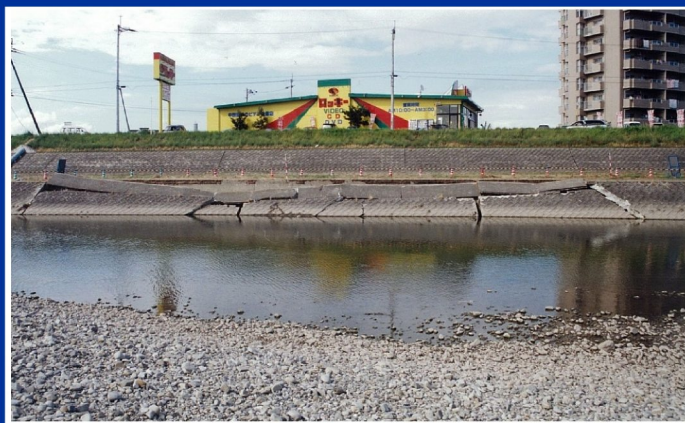
- ・慢性的な水衝部で、**局所洗掘が進行**し、堤防が危険な状況にある。
- ・土器川は、急流河川のため、洪水規模の大小に関わらず至る所で**河岸浸食が発生し護岸崩壊等の災害が頻発**し、その復旧を繰り返してきた。
- ・野津床止下流部は、**河床低下が進行**し、橋脚周辺の洗掘被災が発生している。
- ・侵食被災により堤防が決壊した場合、想定されるはん濫被害は非常に大きい。

河岸侵食、護岸崩壊状況  
(平成13年8月洪水 河口から2.0km)

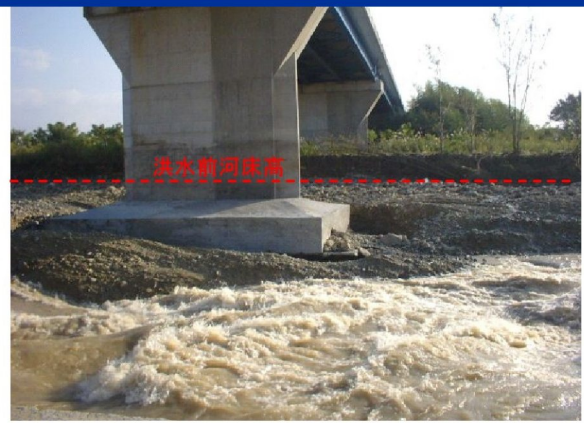
橋脚部の深掘れ状況  
(平成16年10月洪水 満濃大橋)

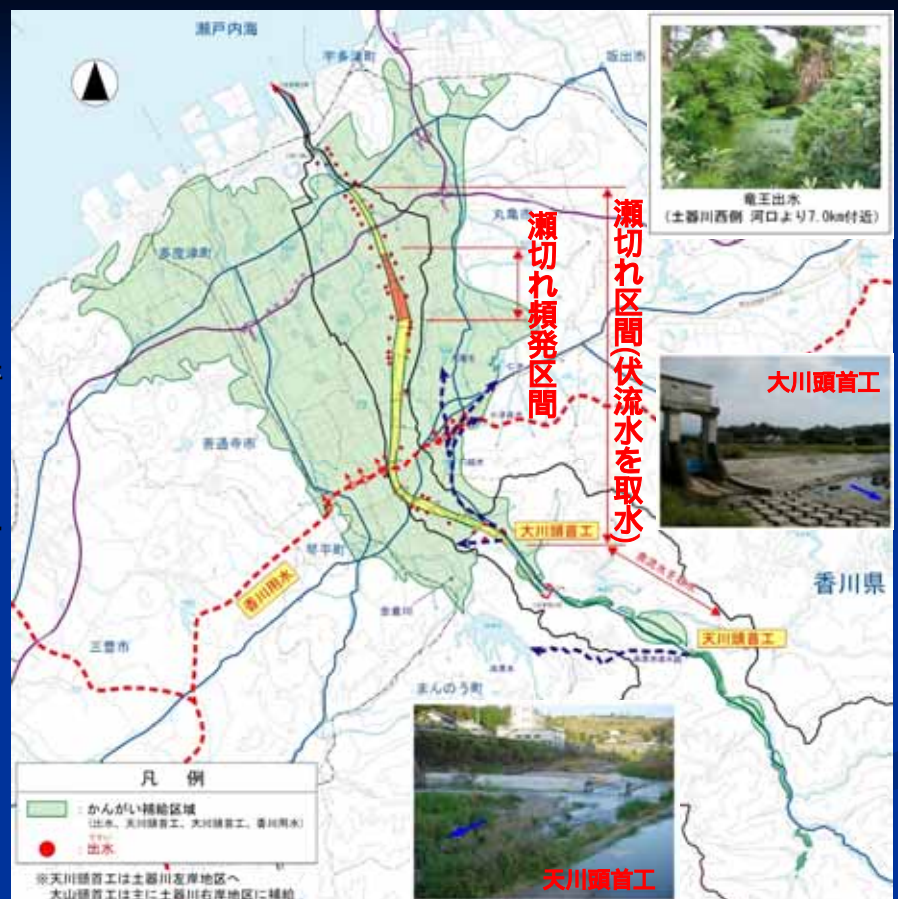
土器川の取水状況

- ・土器川流域では、満濃池をはじめとする多くのため池、「出水」による伏流水取水等、**土器川の水を余すことなく利用**されている。
- ・香川用水の通水により水事情は改善されたが、**近年でも渇水が頻発**している。
- ・複雑な水利慣行が続けられている現状を踏まえ、**適正な水利用に向けた関係機関との調整が必要**。

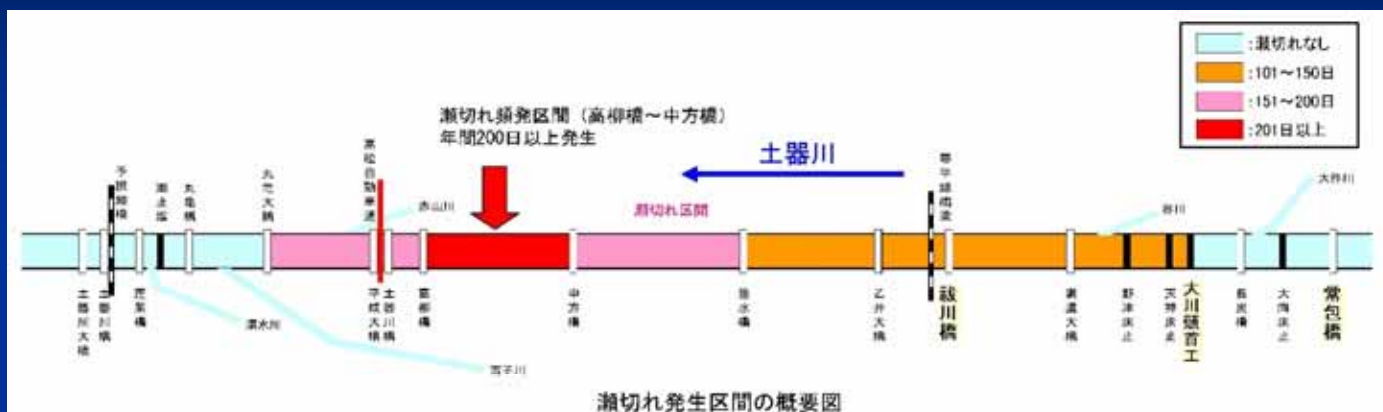
- ・大川頭首工から下流部では日常的に瀬切れが発生し、特に高柳橋から中方橋間では年間200日以上に及ぶ瀬切れが発生している。

瀬切れ発生状況  
(高柳橋上流:河口より6.0km付近)

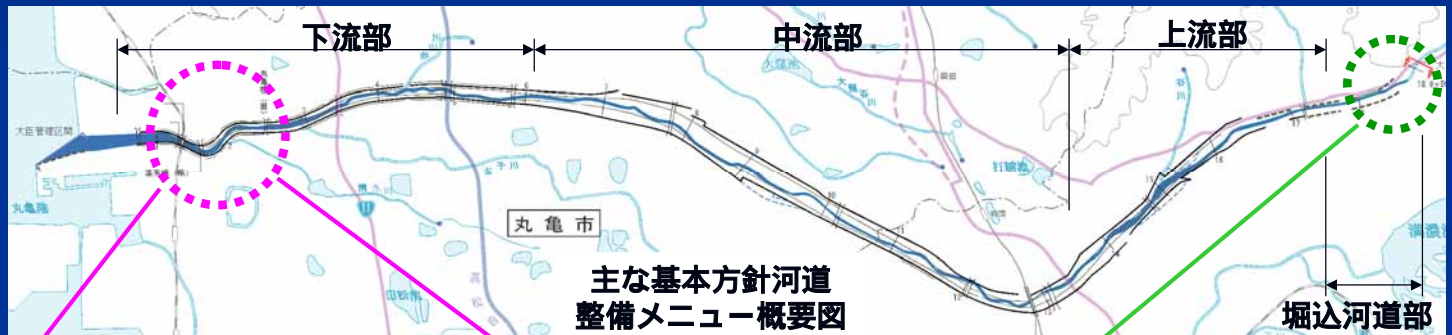
- 国管理区間の全川で計画高水流量（祓川橋地点1,700m<sup>3</sup>/s）を安全に流下させる
- 下流部：左右岸引堤、河床掘削、堤防断面拡幅、局所洗掘対策
- 中流部：一部区間の河床掘削
- 上流部：河川横断構造物（堰、床止）の改築（洪水流下の障害）
- 掘込河道部：川幅を拡幅、樹木伐開

### 下流部の横断計画（１）

左岸引堤・掘削により河積拡大

### 下流部の横断計画（２）

右岸引堤・掘削により河積拡大

### 掘込河道部の横断計画

河岸掘削・樹木伐開により河積拡大

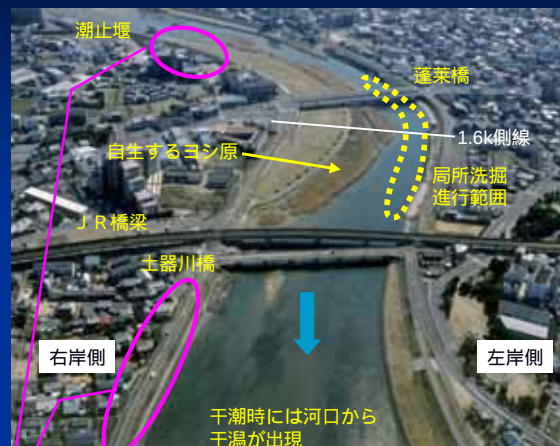
下流部の河道湾曲状況

■ 中流部に比べ相対的に低い治水安全度の向上が必要

■ 急激な湾曲部の外岸で進行している局所洗掘の要因は正に  
よる対策が必要

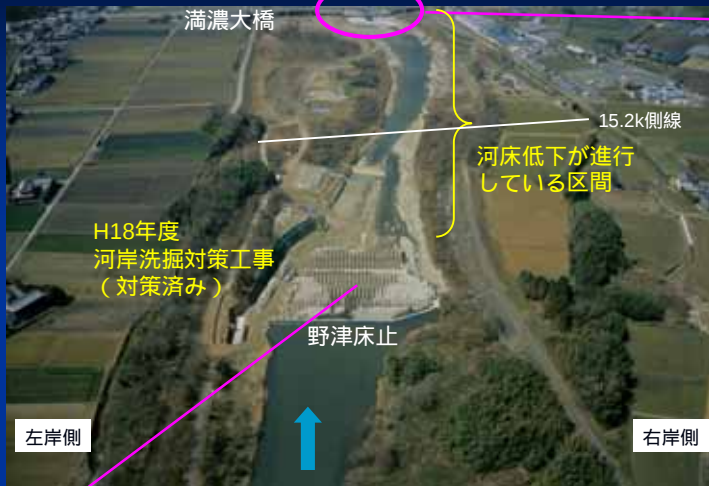
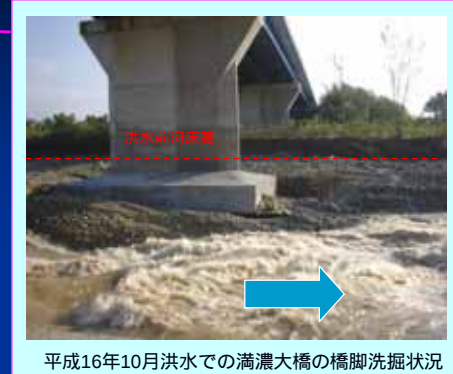
平成16年10月洪水での満濃大橋の橋脚洗掘状況

- 平成16年10月洪水においては、河床低下の下流部への拡大の影響により、下流の満濃大橋の橋脚周辺が洗掘され、橋脚基礎が露出する被災が発生した。

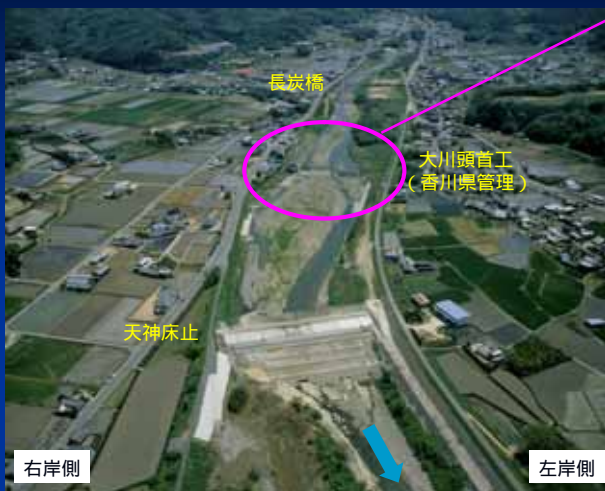
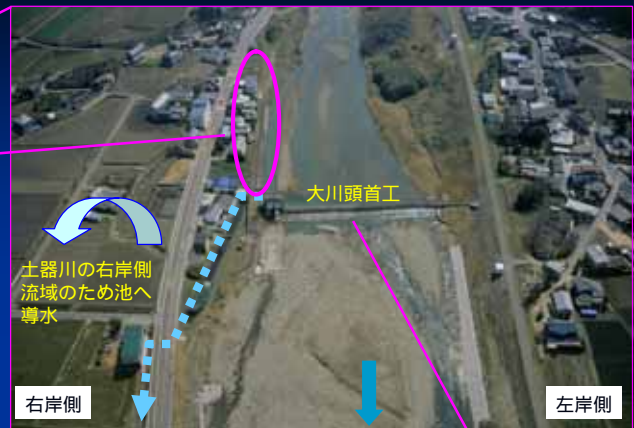
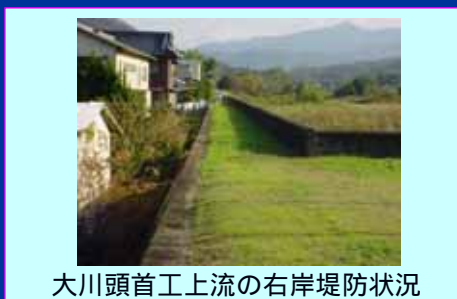
大川頭首工上流の右岸堤防状況

- パラペットにより、不足する高さを確保しているものの、必要な堤防幅が不足している

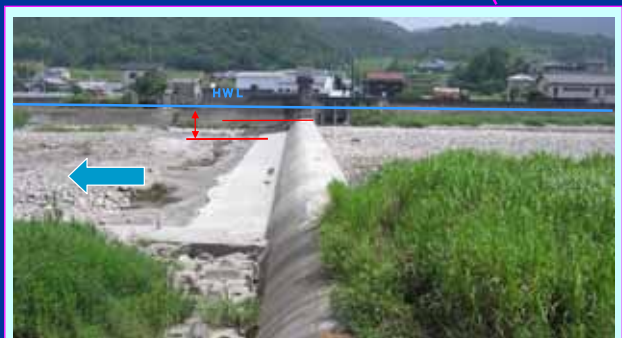
大川頭首工の河積阻害状況

- 岩に直接設置された固定堰の大川頭首工は、HWL以下の河積の大部分を阻害し、洪水流下に必要な河積が不足している

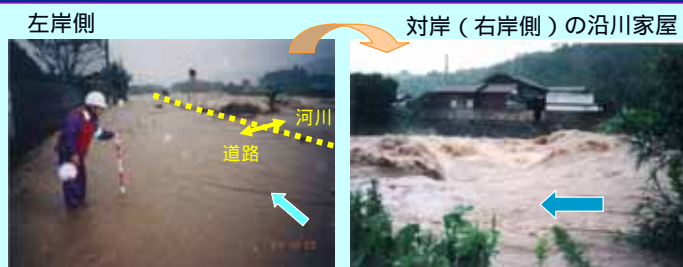
- 川幅が著しく狭く、洪水流下に必要な河積が不足し、過去に溢水はん濫による浸水が発生している。(住民が自主避難)
- 川幅が狭く急勾配を流れる洪水は、激しく波打つ激流となって流下するため、右岸側の河岸沿いの家屋が危険な状況となる。

平成16年10月洪水での浸水状況

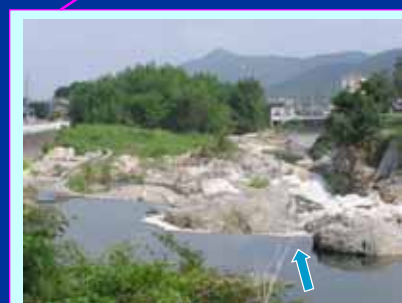
興志面井堰から下流を望む

- 河床は岩河床で、古くからの慣行水利の固定堰が岩に直接設置されている。
- 流水は伏流せず、堰の湛水域とともに、常時、水域が維持された河川空間を形成し、多様な動植物の生息が確認されている。
- 河川景観の一部となっている河畔林の一部は、洪水流下の阻害になっている。
