平成 30 年度 第 2 回 香川県渋滞対策協議会

香川県渋滞対策協議会 説明資料

平成31年2月20日

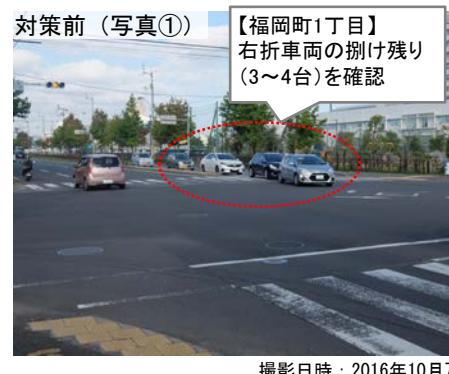
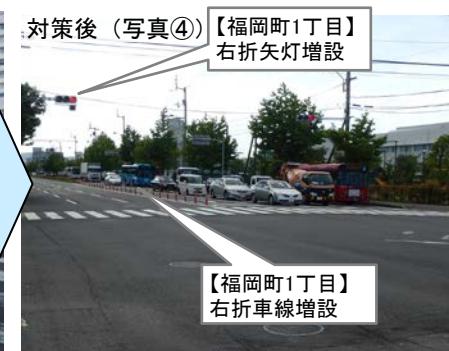
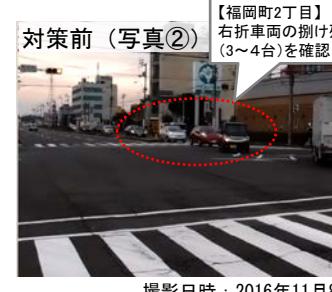
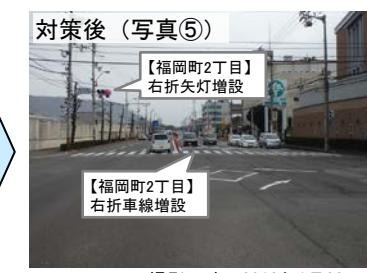
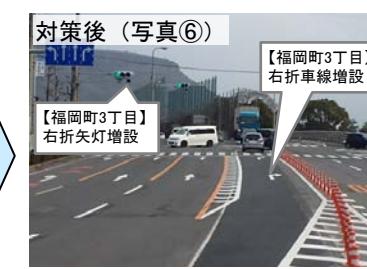
■ 現地写真

■福岡町1丁目、福岡町2丁目、福岡町3丁目は、右折レーンがないため、右折車両の捌け残りが発生。

■H29年度から右折車線の増設をすすめ、H 30.4に全箇所が完成済。（福岡町1丁目交差点：H 30.4.13、福岡町2丁目交差点：H29.6.30、福岡町3丁目交差点：H29.12.20）

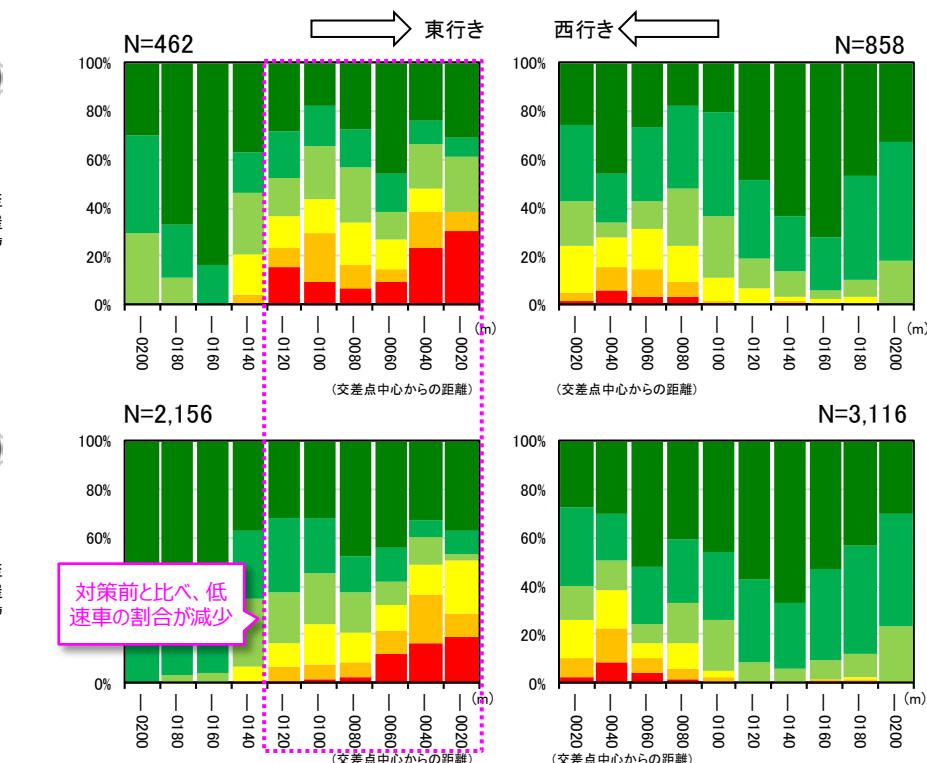
- 福岡町1丁目交差点では、右折車の滞留による直進車両の進行阻害の緩和効果を確認するために、直進車の地点速度および速度分布を分析。
- ETC2.0データによる検証の結果、朝夕のピーク時間帯において、東行き直進車に占める低速車の割合が減少。
- 今後も、継続的にモニタリングを実施。

■ 効果検証結果 (①福岡町1丁目交差点：直進車の速度変化)

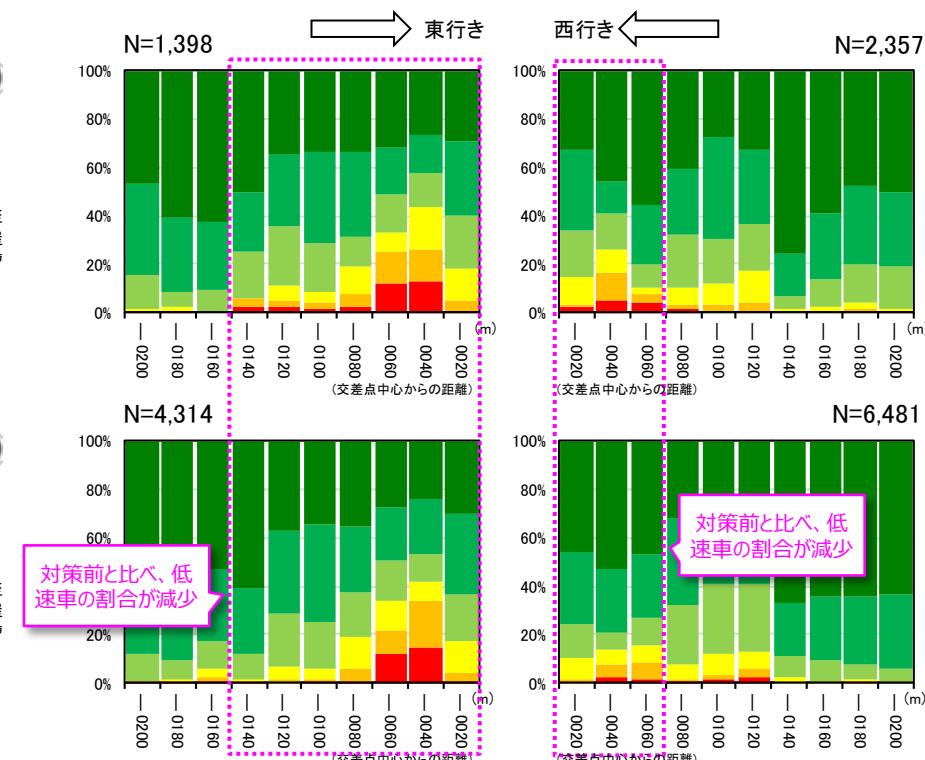
- 福岡町2丁目交差点では、右折車の滞留による直進車両の進行阻害の緩和効果を確認するために、直進車の地点速度および速度分布を分析。
- ETC2.0データによる検証の結果、朝夕のピーク時間帯において、東行き・西行きともに、直進車に占める低速車の割合が減少。
- 今後も、継続的にモニタリングを実施。

■ 効果検証結果 (②福岡町2丁目交差点：直進車の速度変化)

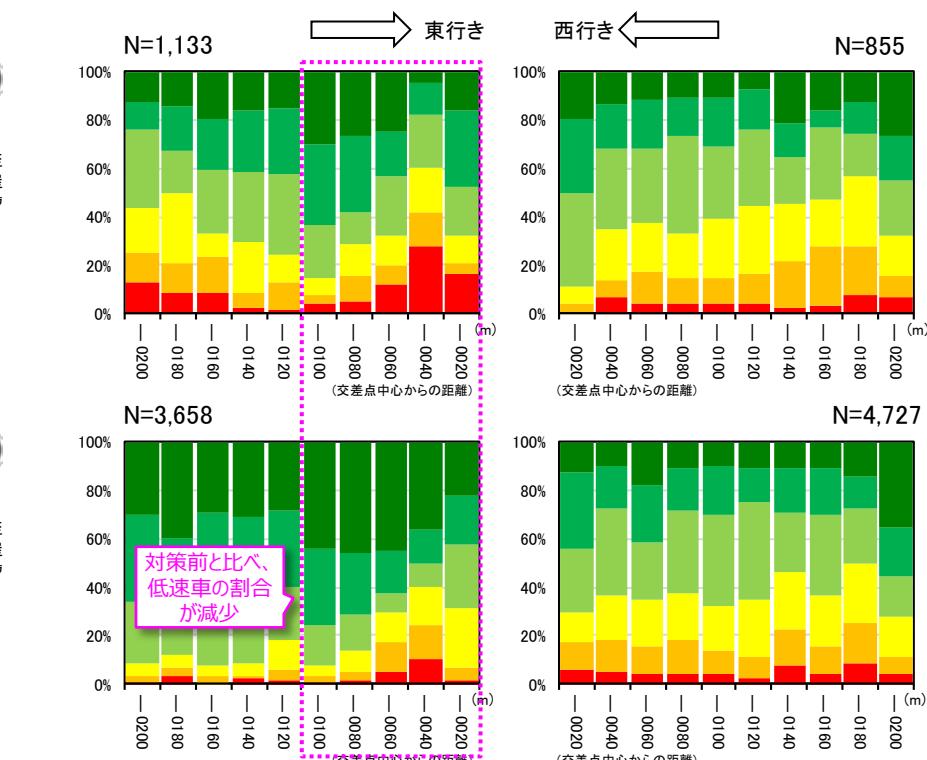
- 福岡町3丁目交差点では、右折車の滞留による直進車両の進行阻害の緩和効果を確認するために、直進車の地点速度および速度分布を分析。
- ETC2.0データによる検証の結果、朝夕のピーク時間帯において、東行き直進車に占める低速車割合が減少。
- 今後も、継続的にモニタリングを実施。

■ 効果検証結果 (③福岡町3丁目交差点：直進車の速度変化)

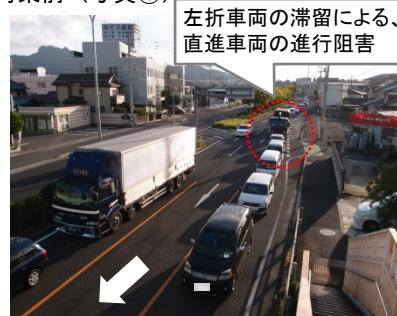
対策前 (写真①)

- 高松町交差点西行き流入部は、左折交通が多く、左折滞留長が不足し、左折滞留車両による後続直進車両の進行阻害が発生。直進交通が卓越するサイクルでは、左折車両が左折車線に進入できない状況も見られる。
- H30.11.19に左折車線の延伸を実施。

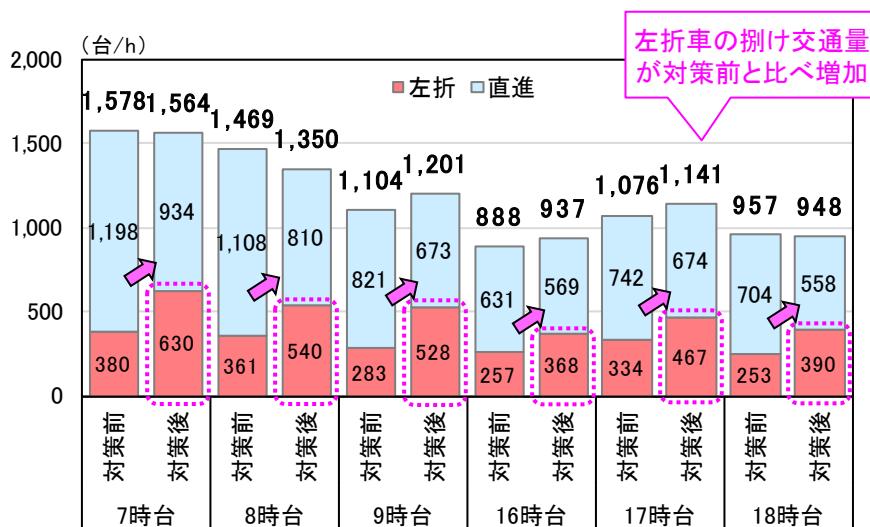
■ 効果検証結果（捌け交通量）

- 高松町交差点西行き流入部の捌け交通量は対策前と比べ大きな変化はないが、左折車の捌け交通量は、対策前と比べ増加。
- 高松町交差点西行き流入部の最大滞留長は、対策前と比べ短縮（300m→230mに短縮）。
- 対策後、左折車による後続直進車の阻害が緩和。

出典: 対策前: 交通量調査結果(H23.3.8(火) 7:00~10:00 16:00~19:00)
対策後: 交通挙動調査結果(H30.12.13(木) 7:00~10:00 16:00~19:00)

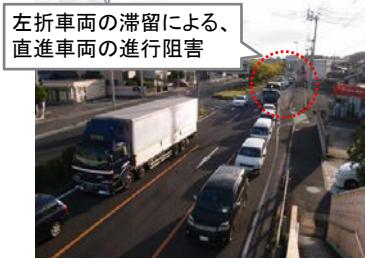
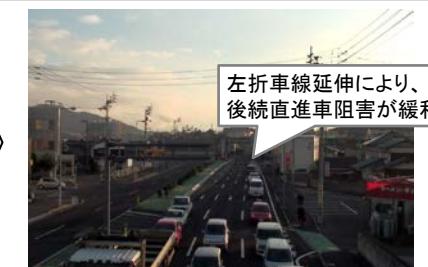
■ 効果検証結果（左折車による後続直進車の阻害状況）

対策後、左折車による後続直進車の阻害が緩和

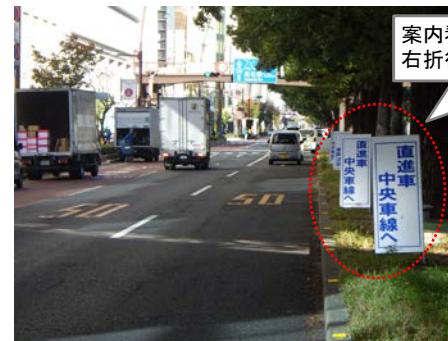
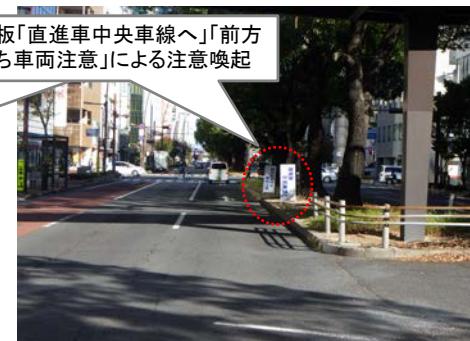
■ 現地写真

- 中央通り（番町～裁判所前）の右直混合レーンでは、右折待ち車両が後続直進車の進行を阻害するため、交通容量の低下・滞留車列末尾への追突が発生。
- 右直混合レーン（第三車線）へ進入する直進車を、直進レーン（第二車線）に誘導するため、案内看板「直進車中央車線へ」「前方右折待ち車両注意」による注意喚起を実施。
- 対策区間（番町～裁判所前）のうち、過年度交通量調査結果から、右折交通が最も卓越する番町1丁目交差点北行き流入部に着目し、効果検証を実施。

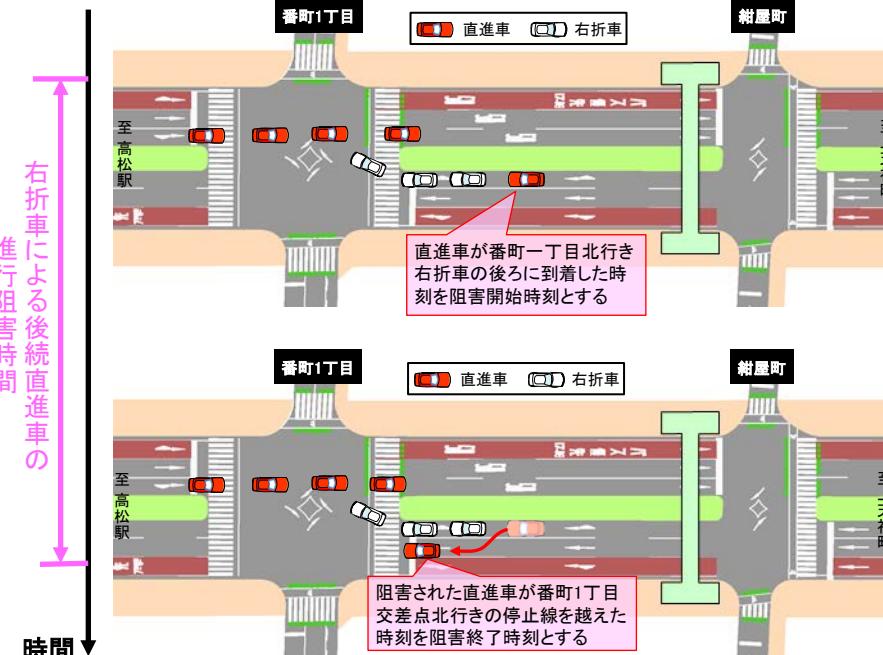
効果検証結果 (第三車線：右折車による後続直進車の進行阻害)

- 案内標識による進路誘導で、直進交通の円滑化が期待。
- 対策後、第三車線における右折車による後続直進車の進行阻害回数が減少。
- 対策前において、阻害回数が最も多い朝ピーク時では、右折車による後続直進車の進行阻害時間が減少。

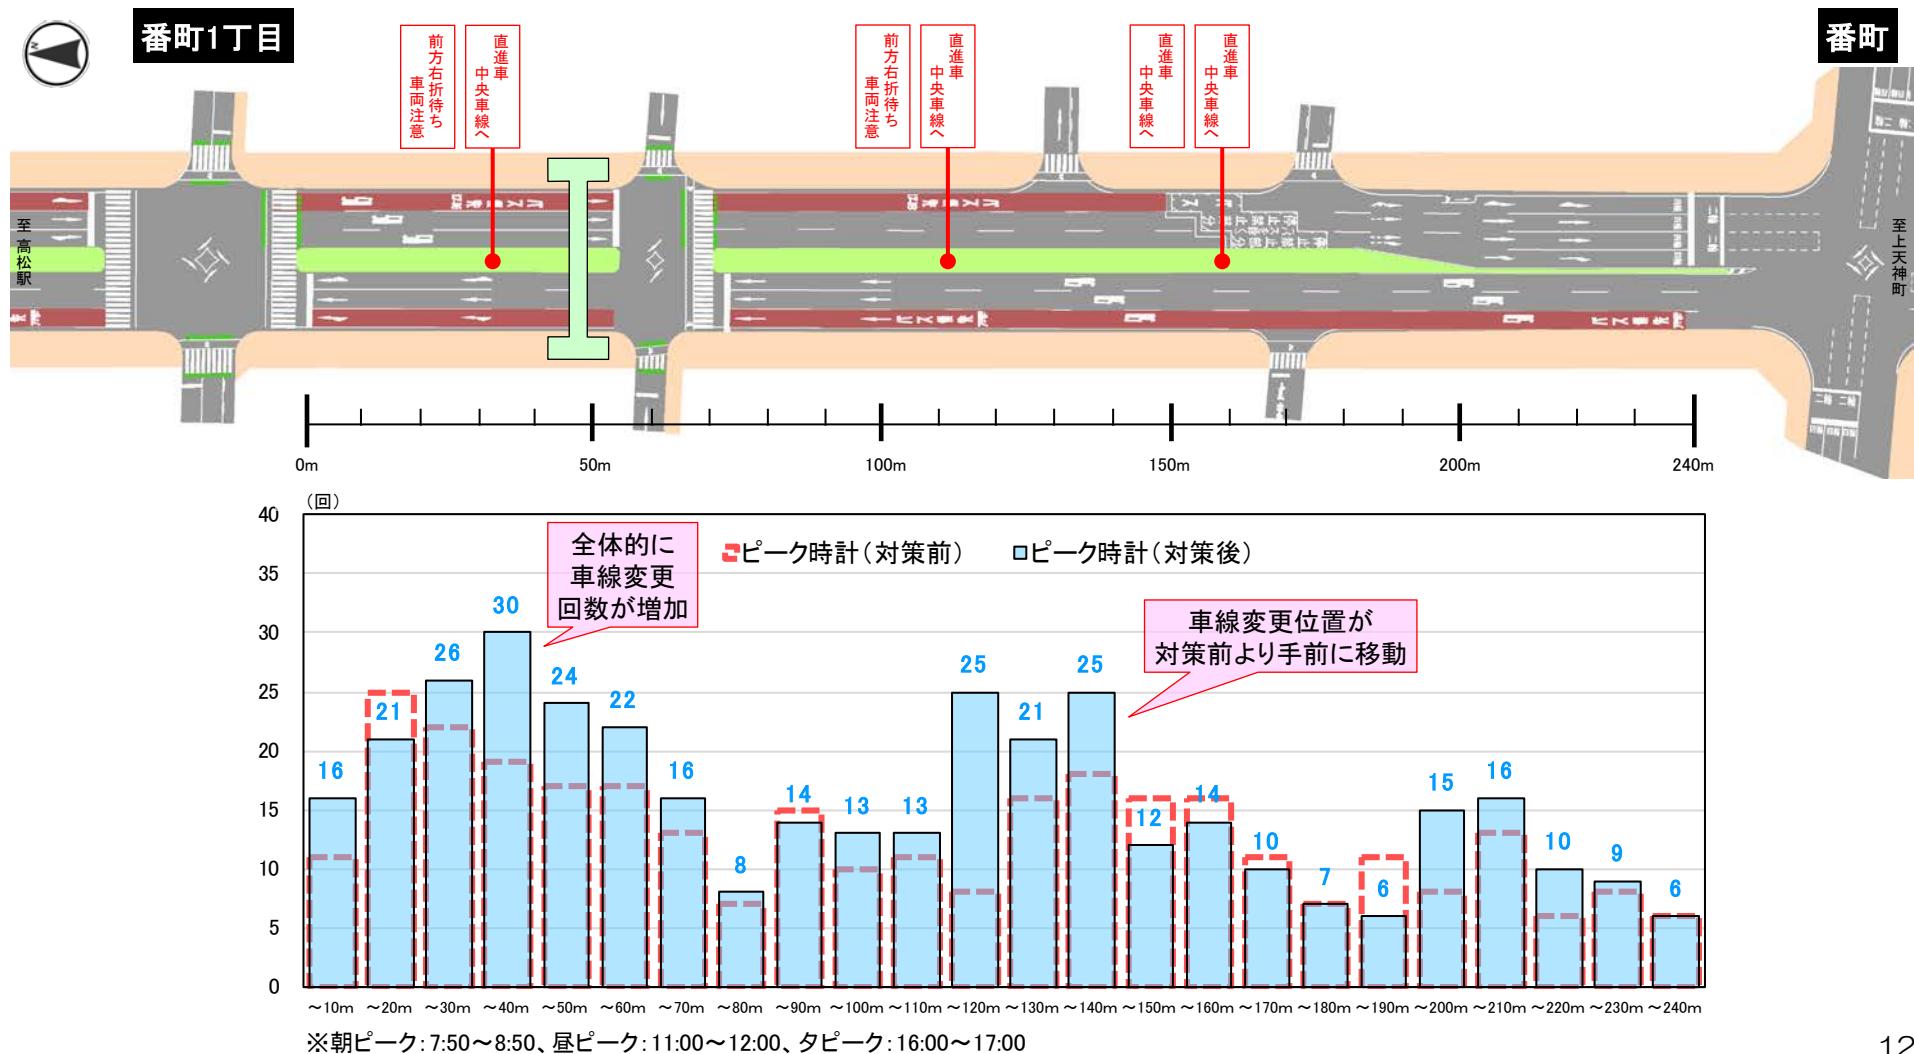
■ 効果検証結果（第三車線：直進車の車線変更回数・位置）

- 第三車線直進車の車線変更回数は、対策前と比べ増加傾向。
- 第三車線直進車の車線変更位置は、対策前より手前の位置へ移動。

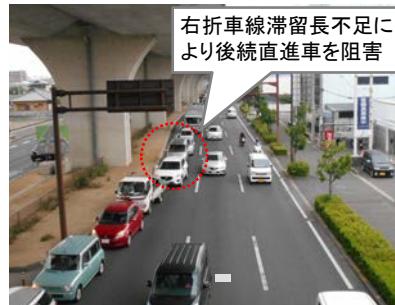
対策前 (写真①)

- 国道11号バイパス三条町交差点西行きは、右折車線滞留長不足による進行阻害により、直進車両の旅行速度が低下。
 - H30.12に東行きの右折車線を30mから100mに延伸。
 - 右折車線延伸により、右折車線からはみ出し直進を阻害する回数が減少した（平日17時台 4回→0回）。
 - 今後、継続的にモニタリングを実施。

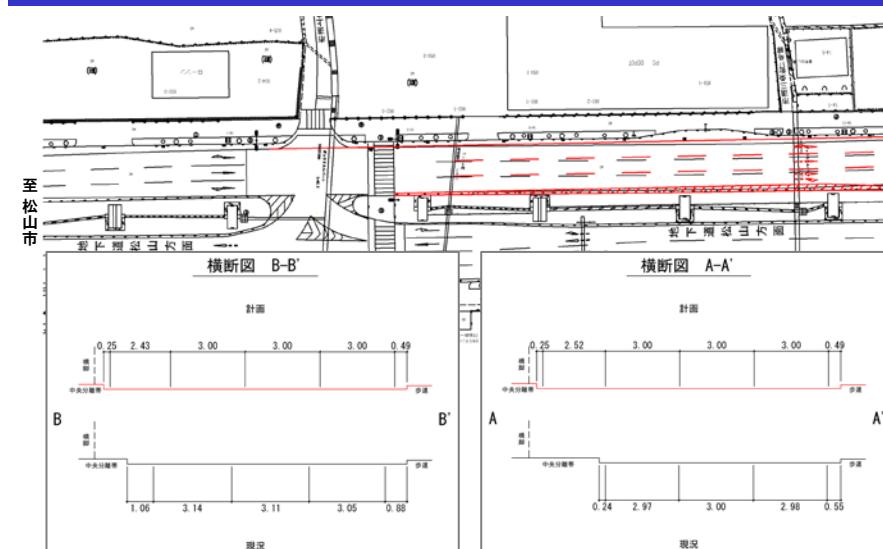
右折車線延伸により、
右折車線からはみ出し直進を
阻害する回数が減少

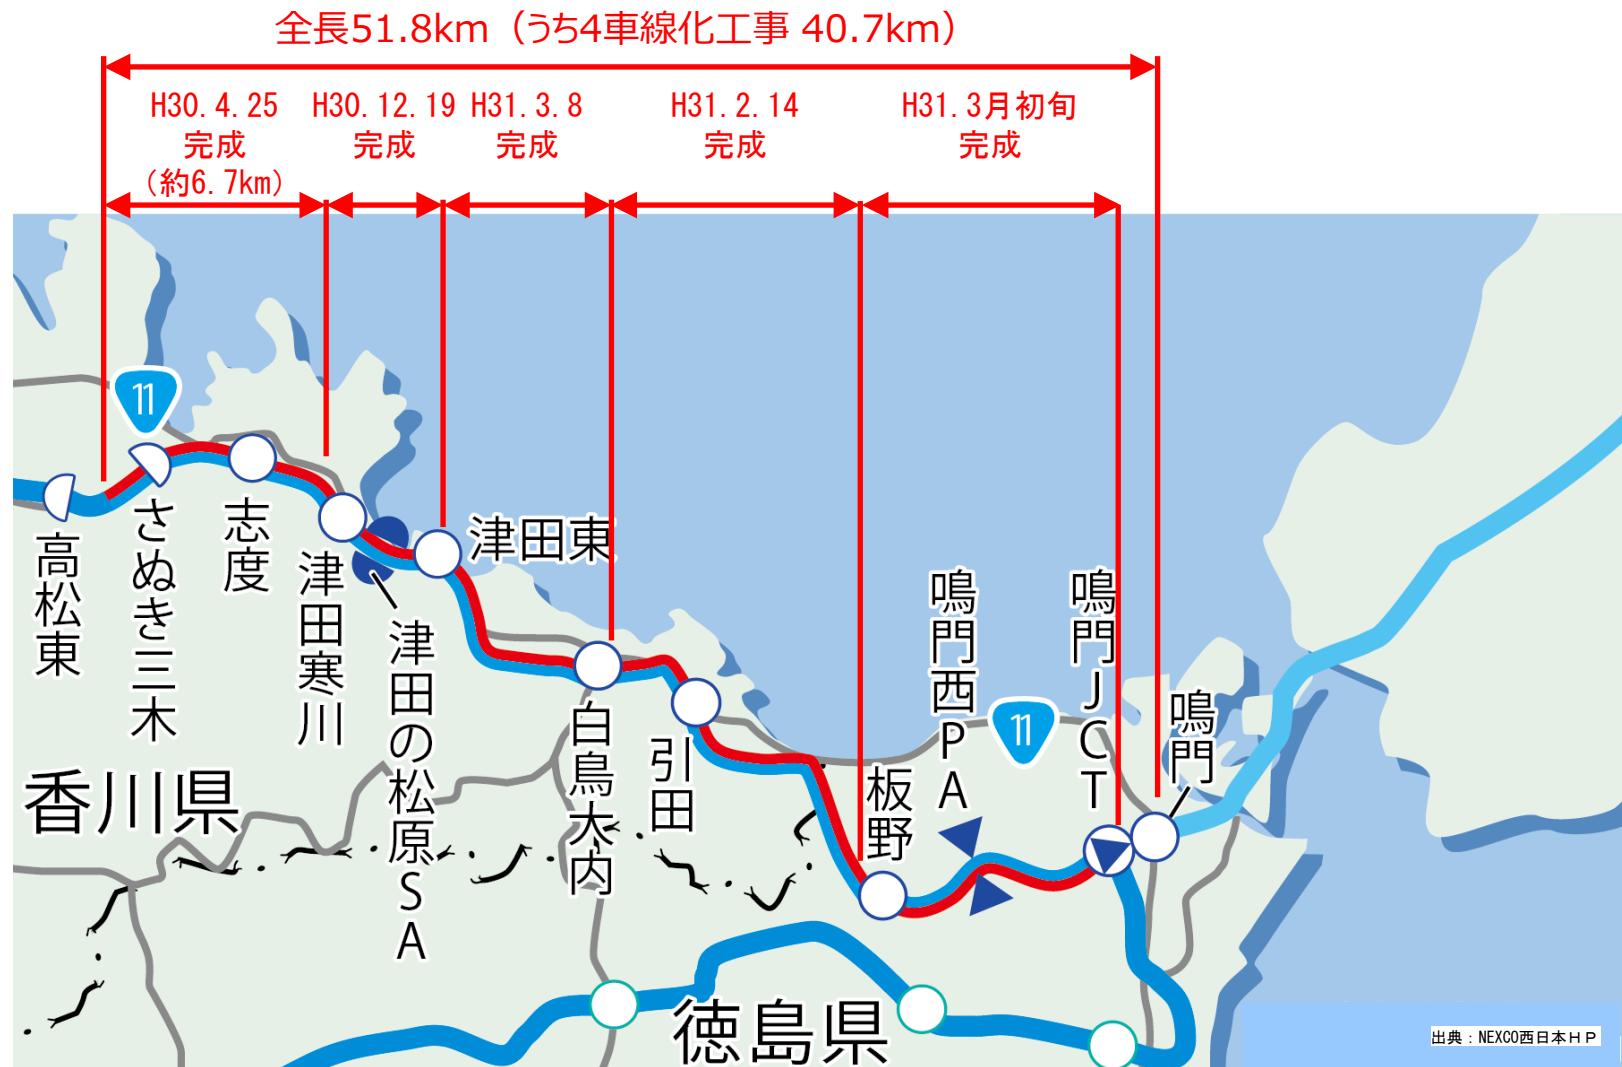
■ 高松道4車線化事業概要

- NEXCO西日本では、高松自動車道（鳴門JCT～高松東IC間）において4車線化事業を推進。
- H30.4.25にさぬき三木IC付近～志度トンネル付近4車線化完成。H30年度に全線（さぬき三木IC付近～鳴門JCT）完成する予定。

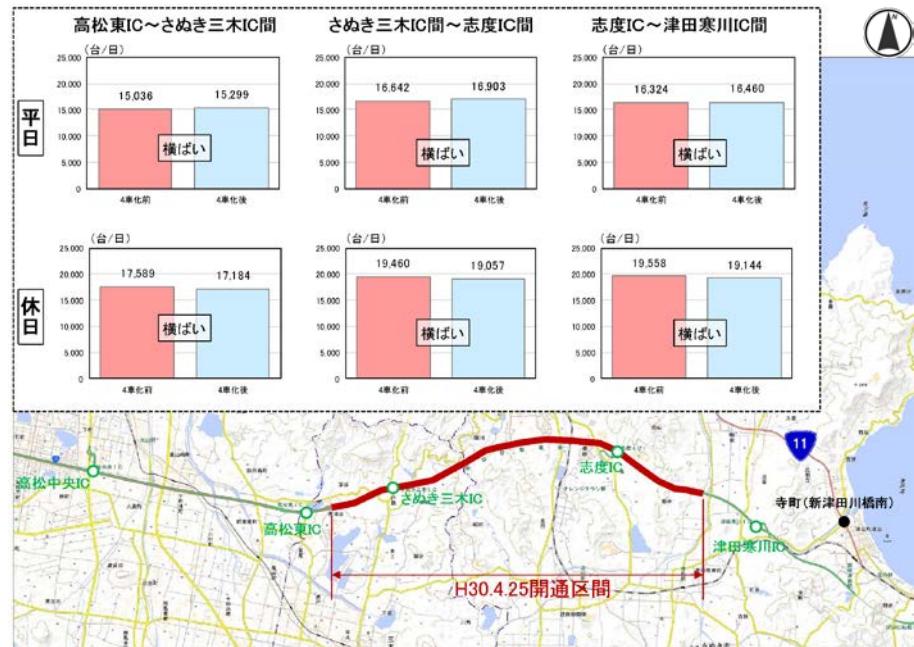
■ 効果検証結果(利用交通量)

- 高松道のさぬき三木IC付近～志度トンネル付近の4車線化で、当該区間の渋滞解消が期待。
- 4車線化区間の各IC間の断面交通量は、平日・休日ともに、4車線化前と比べ大きな変化が見られない。
- 平成29年度年末年始に、当該区間において渋滞が4回発生したが、4車線化後は、渋滞の発生なし。

出典:NEXCOデータ 4車線化前(H29年5月8日～H29年6月30日)、4車線化後(H30年5月8日～H30年6月30日)

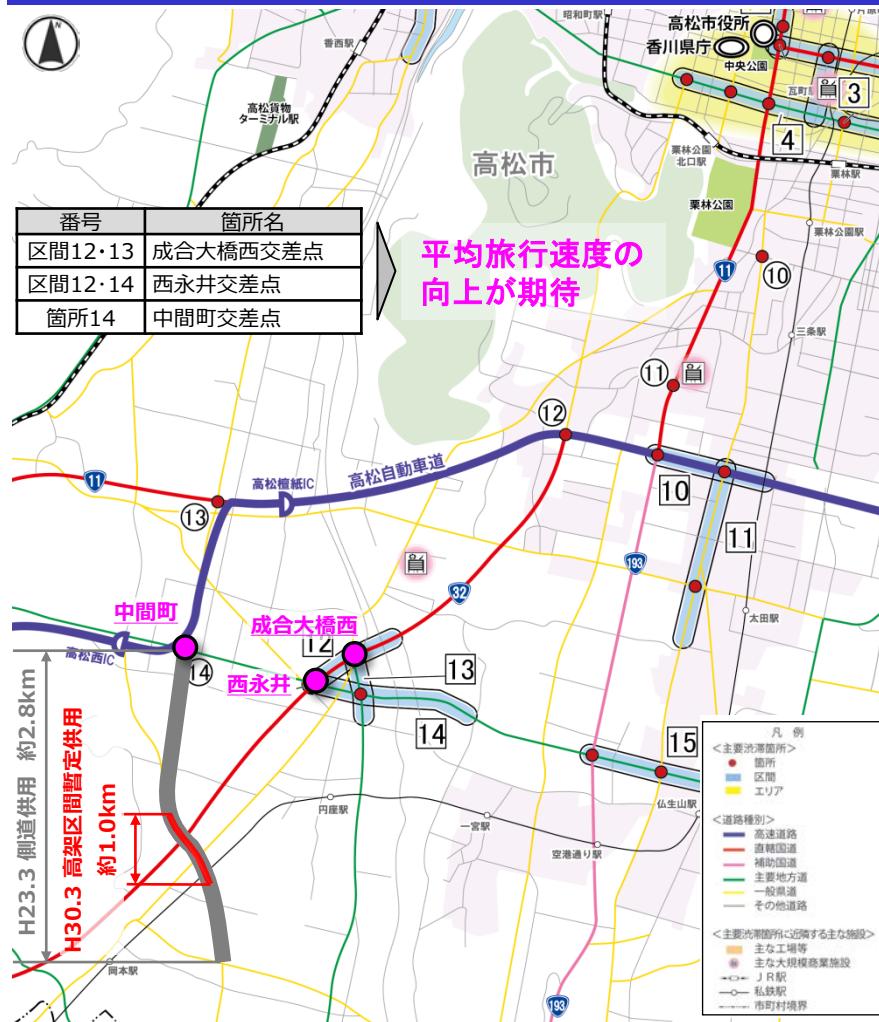
■ 円座香南線（中間工区）位置図

- 一般県道 円座香南線（中間工区）約1.0kmの高架区間は、H30.3に暫定供用。
- 開通により新たなルートが追加されるため、交通量が分散することで、周辺の主要渋滞箇所の平均旅行速度向上が期待。
- ETC2.0による検証結果では、中間町交差点の北行き以外、速度の向上が見られない。
- 今後、継続的にモニタリングを実施。

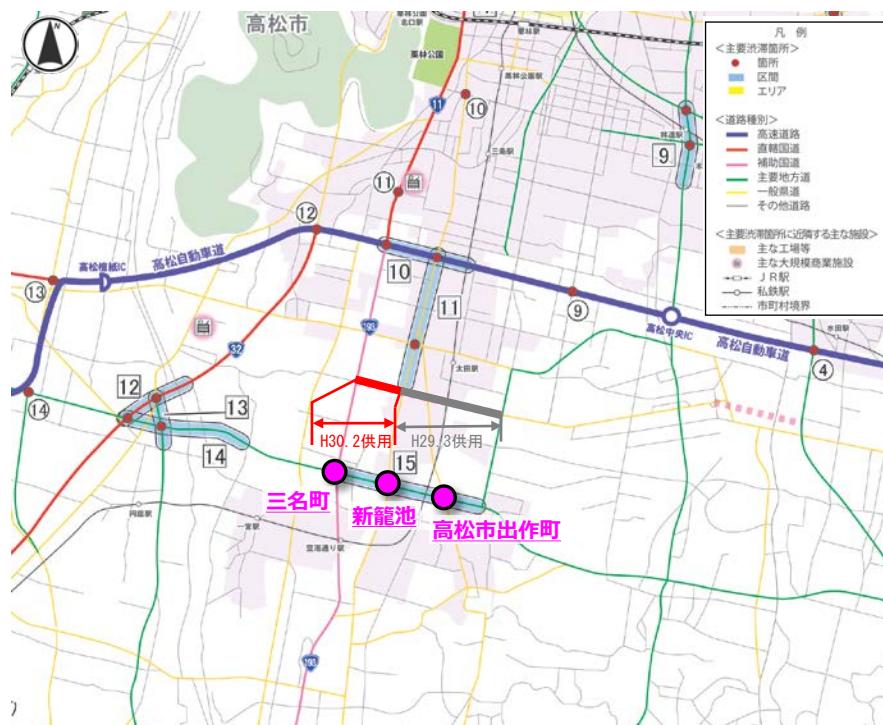
■ 太田上町志度線（太田工区）位置図

- 一般県道 太田上町志度線（太田工区）がH30.2に開通。
- 開通により新たなルートが追加されるため、交通量が分散することで、周辺の主要渋滞箇所の平均旅行速度向上が期待。
- ETC2.0による検証結果では、三名町交差点の東行きを除き、速度の向上が見られた。
- 今後、継続的にモニタリングを実施。

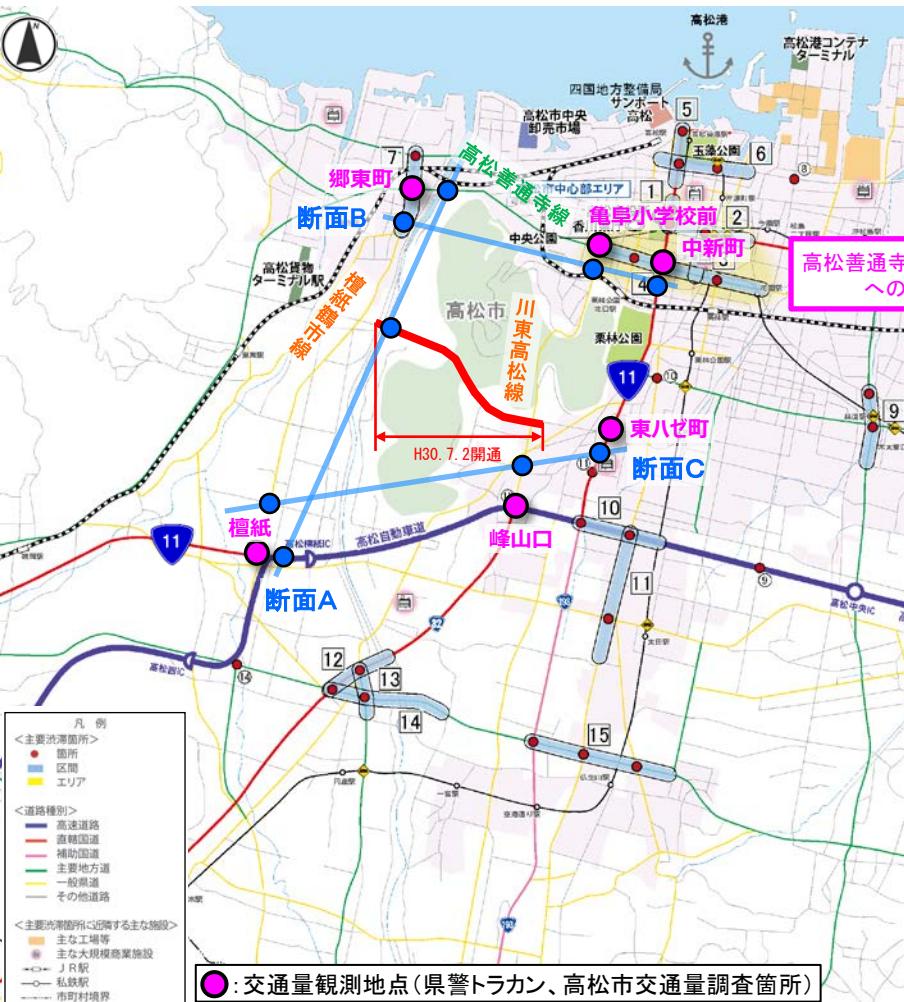
■ 木太鬼無線の位置図・分析断面

- 木太鬼無線は、H30.7.2に開通。
 - 木太鬼無線開通後、東西方向の交通（高松善通寺線や国道11号BP利用）が木太鬼無線に転換。特に、高松善通寺線から交通の転換が顕著。
 - 県警トラカンや交通量調査結果から南北方向の交通（檀紙鶴市線、川東高松線、国道11号利用）への影響は見られない。

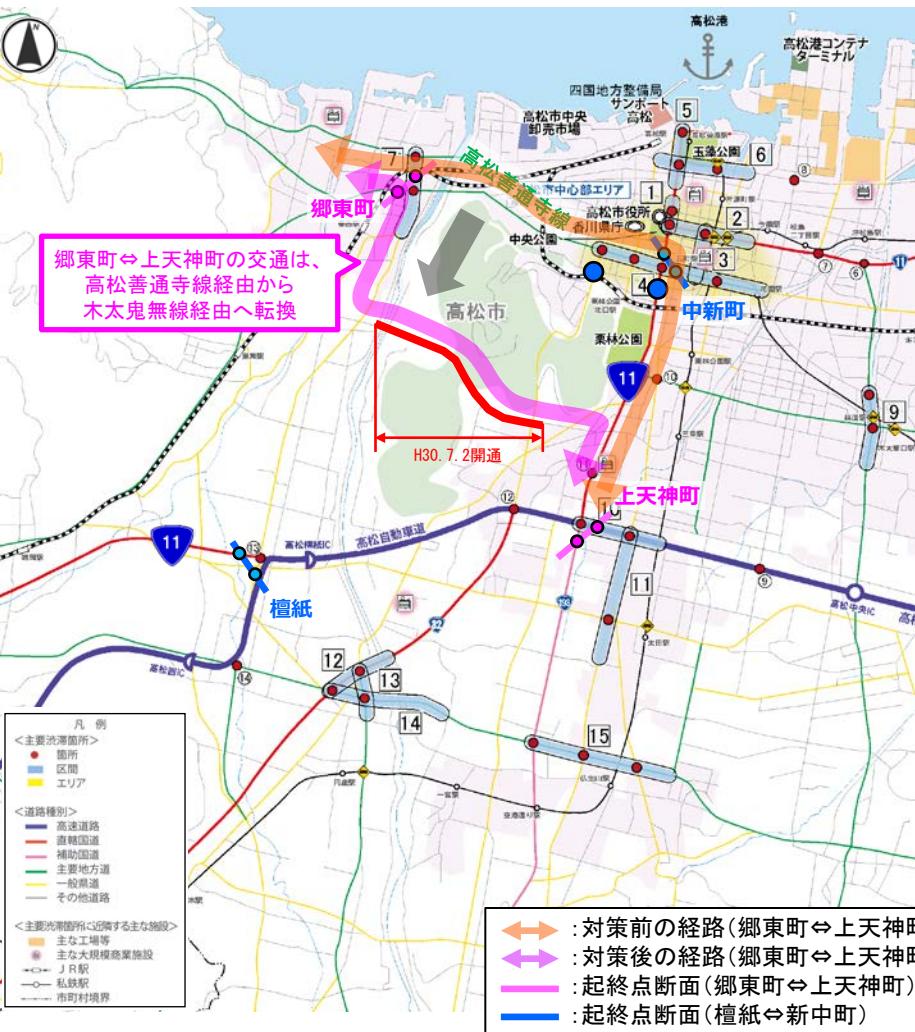
■ 木太鬼無線の位置図・利用経路の変化

- ETC2.0による起終点（郷東町↔上天神町）の交通分担率は、開通前後で高松善通寺線経由から木太鬼無線への経路転換の傾向が顕著。
- 一方で、起終点（檀紙↔中新町）の交通分担率は、開通前後であまり変化がみられない。
- 木太鬼無線を通過した車両は、同時に国道11号バイパスを利用している傾向がある。

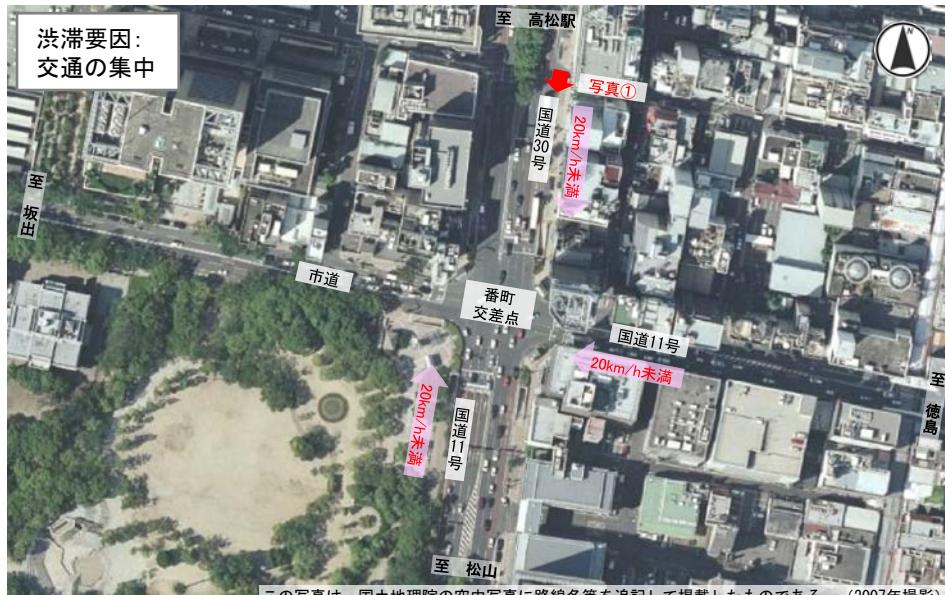
■ 交差点形状

■ 番町交差点は、高松市中心部に位置しており、国道30号と国道11号が交差する交差点で、交通が集中し、全方向速度低下が発生。

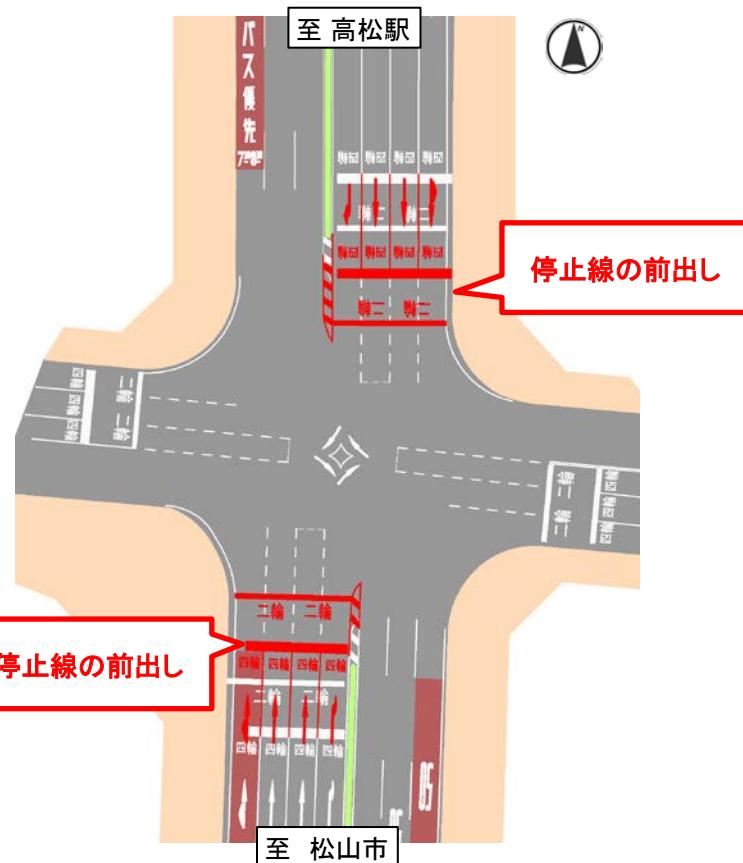
■ 対策案

- 着目点：番町交差点における短期対策検討では、国道11号、国道30号の交通容量不足に着目。
- 対策案：国道11号、国道30号停止線の前出しの対策案を議論。
- 期待する効果：国道11号、国道30号で1サイクルあたりに捌ける台数の増加が期待。

- ・ 国道11号、国道30号で1サイクルあたりに捌ける台数の増加

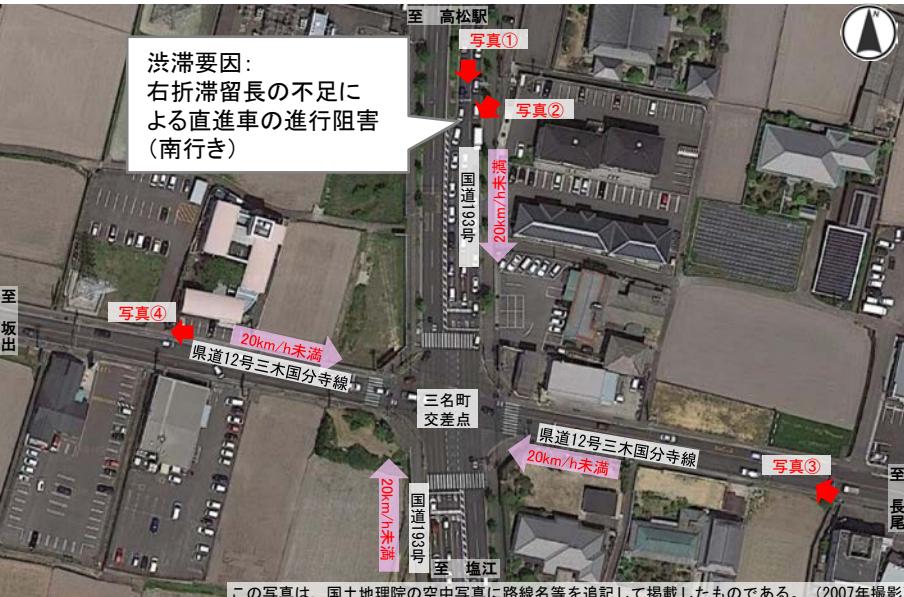
■ 交差点形状

- 三名町交差点は、朝夕ピーク時に交通が集中し、全方向速度低下が発生。
- 南行きについては、右折滞留長の不足による直進車の進行阻害が発生。

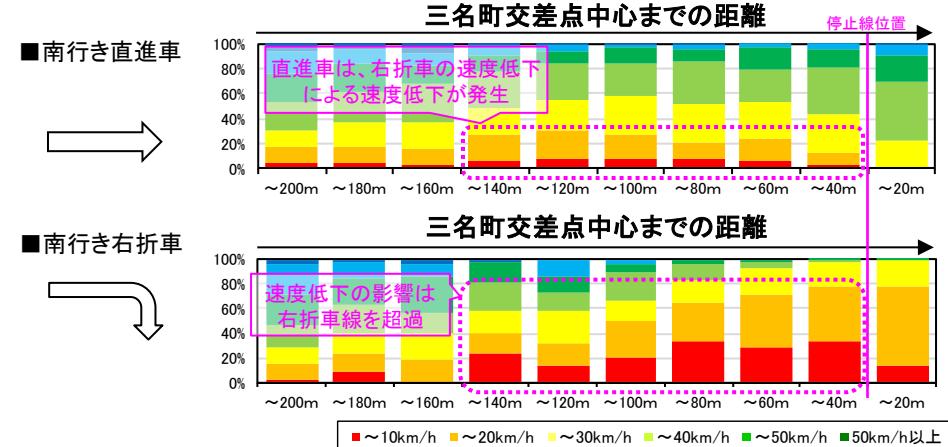
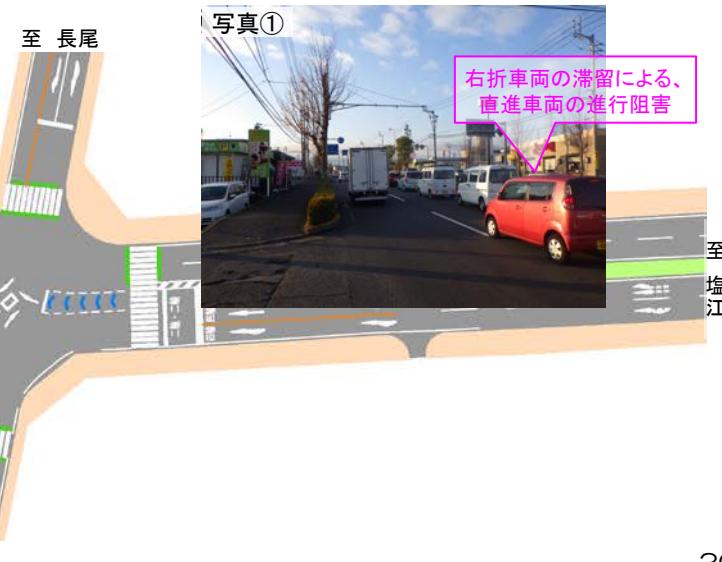
- 三名町交差点の南行きについては、朝タピーク時に長い滞留が発生し、最大渋滞長380mまで到達。
 - 右折車の速度低下の影響は、右折車線を超過し、直進車の進行を阻害。

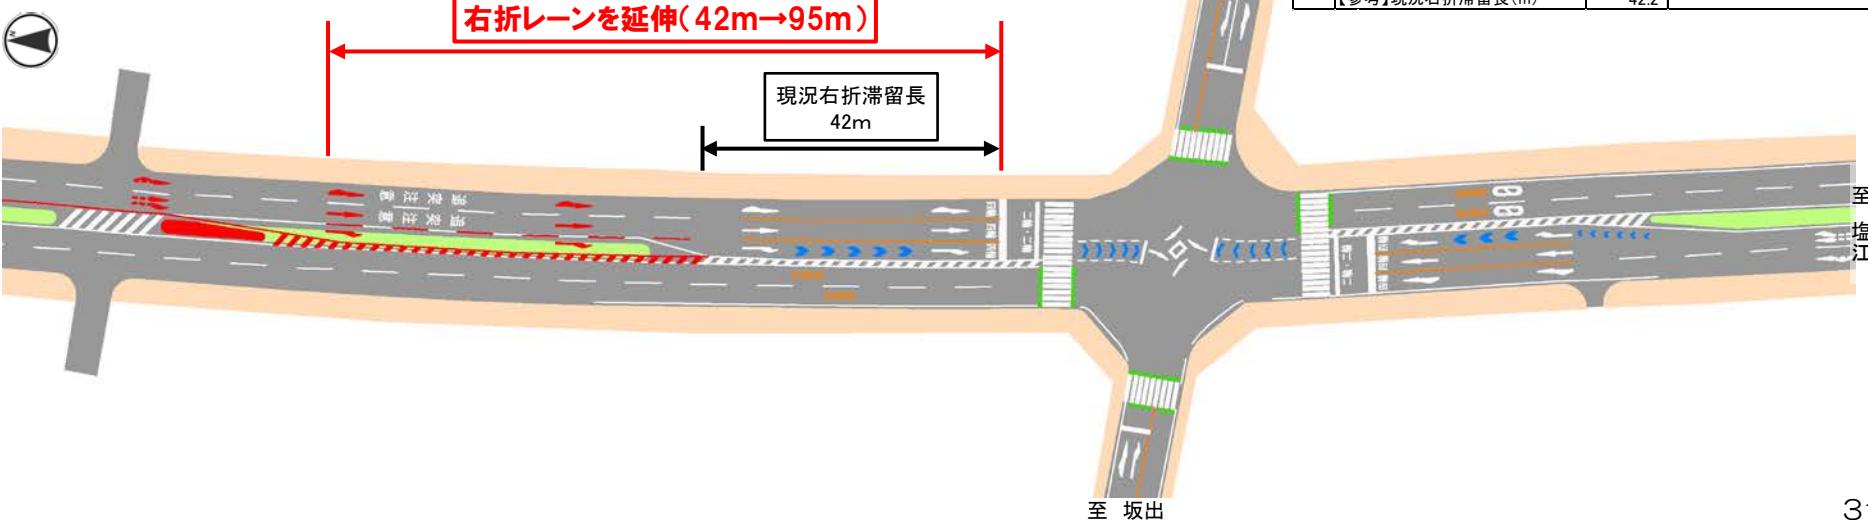
■ 対策案

- 着目点：国道193号南行きの右折滞留長不足に着目。
- 対策案：国道193号南行きの右折滞留長の延伸。
- 期待する効果：国道193号南行きの右折交通の円滑化および直進車の容量拡大。

- ・右折交通の円滑化（南行き）
- ・直進車の容量拡大
- ・右折滞留車両のはみ出し解消による安全性向上

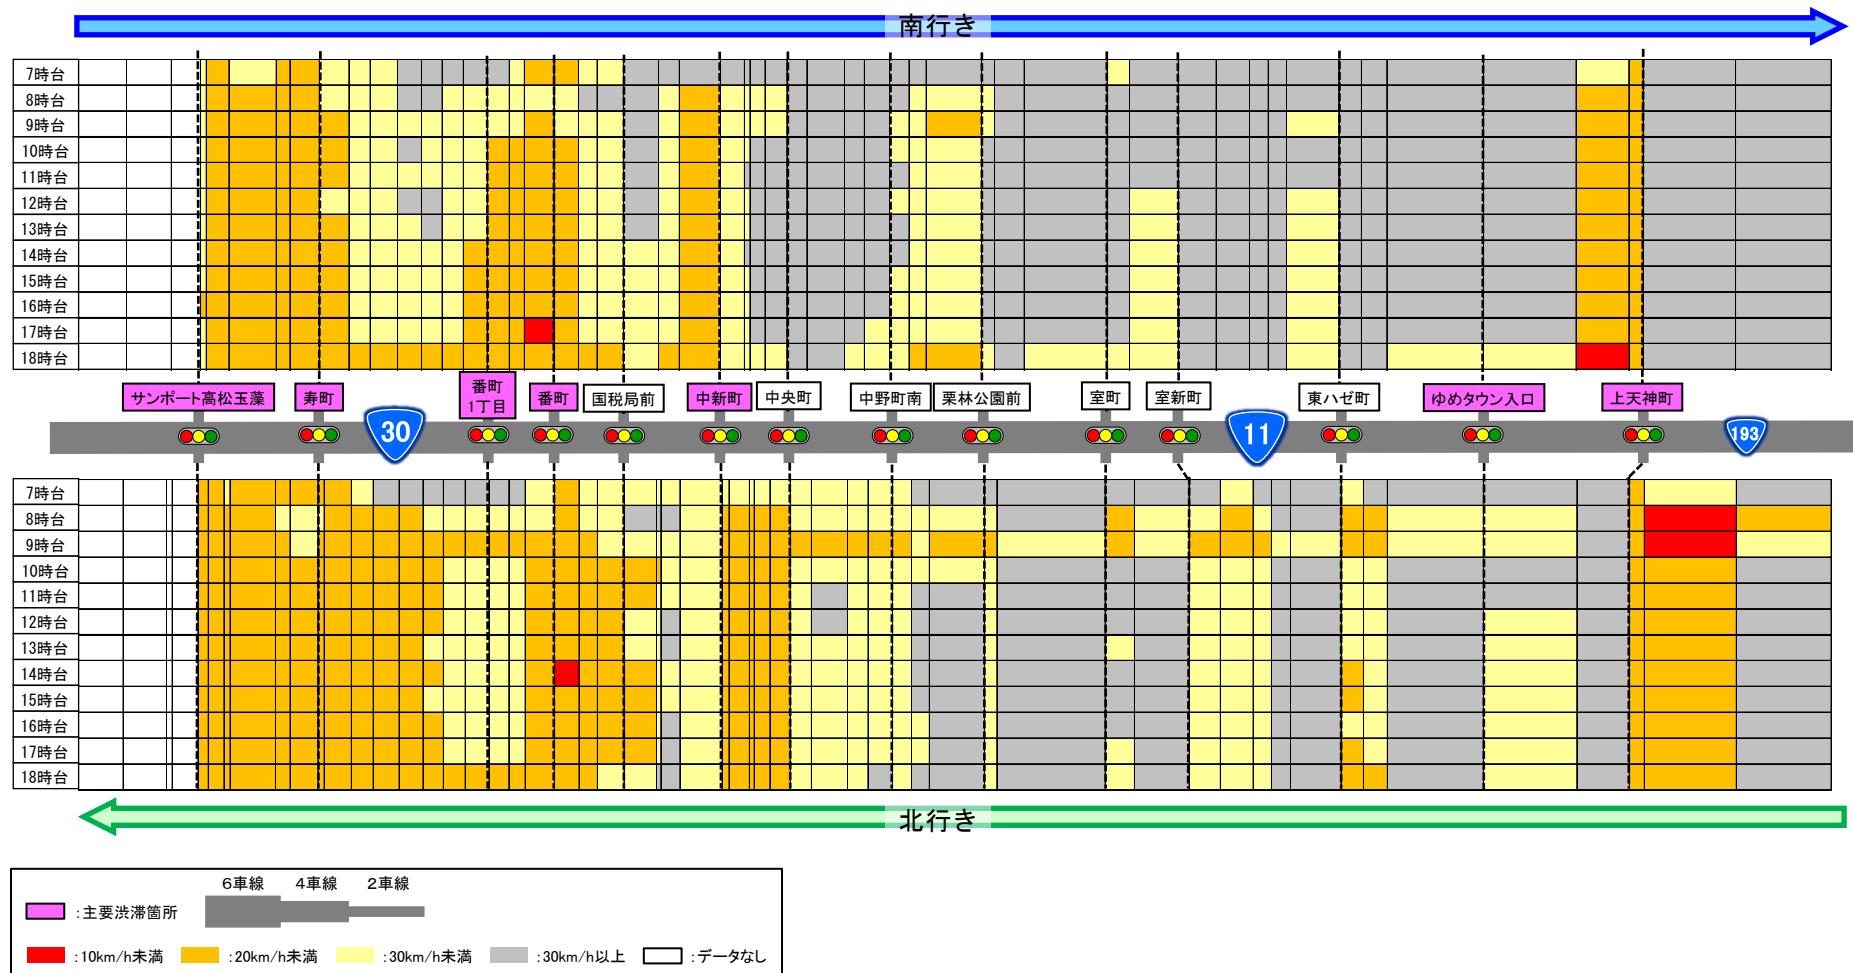
着目区間①：国道30号サンポート高松玉藻～国道11号上天神町

- 南行き・北行きとともに、寿町・番町・中新町交差点等主要渋滞箇所が密集している中央通りで速度低下が著しい。
- また、主要渋滞箇所である上天神町交差点においても速度低下が見られる。

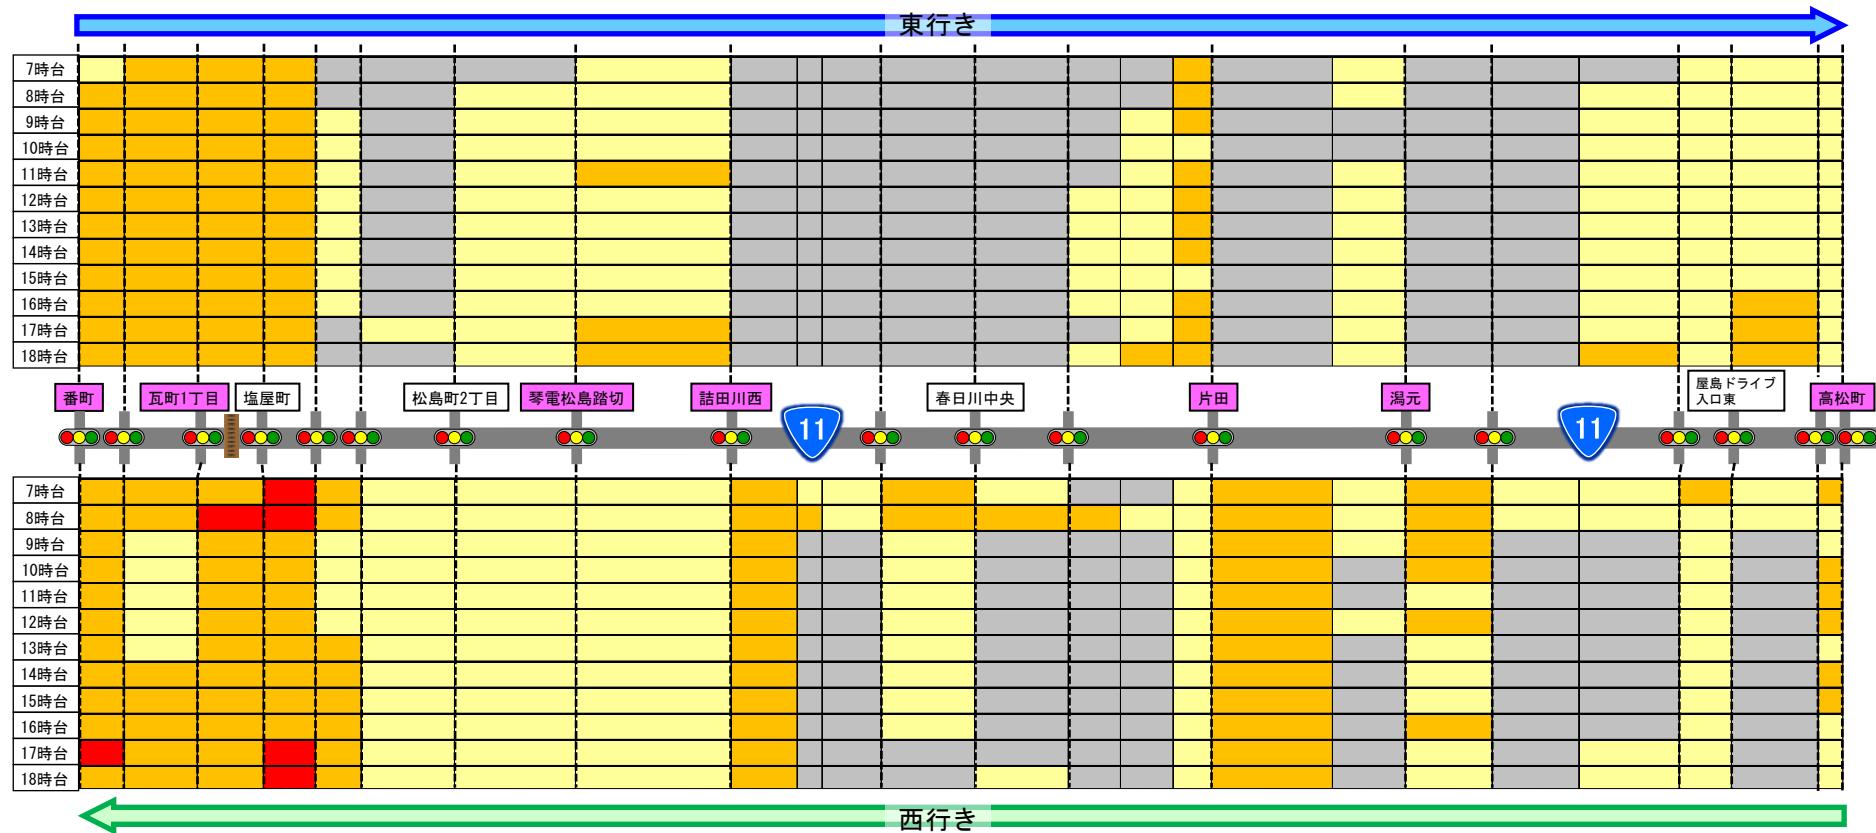
着目区間②：国道11号番町～高松町

- 東行きは、主要渋滞箇所である瓦町1丁目、詰田川西、片田交差点付近で速度低下が見られる。
 - 西行きは、主要渋滞箇所である番町・瓦町1丁目・詰田川西・片田・湯元交差点付近で速度低下が見られる。特に、朝ピークにおいて、番町・詰田川西・片田交差点がボトルネックとなり速度低下の範囲が伸びている。

出典：ETC2.0プローブデータH29.4-H30.3平日

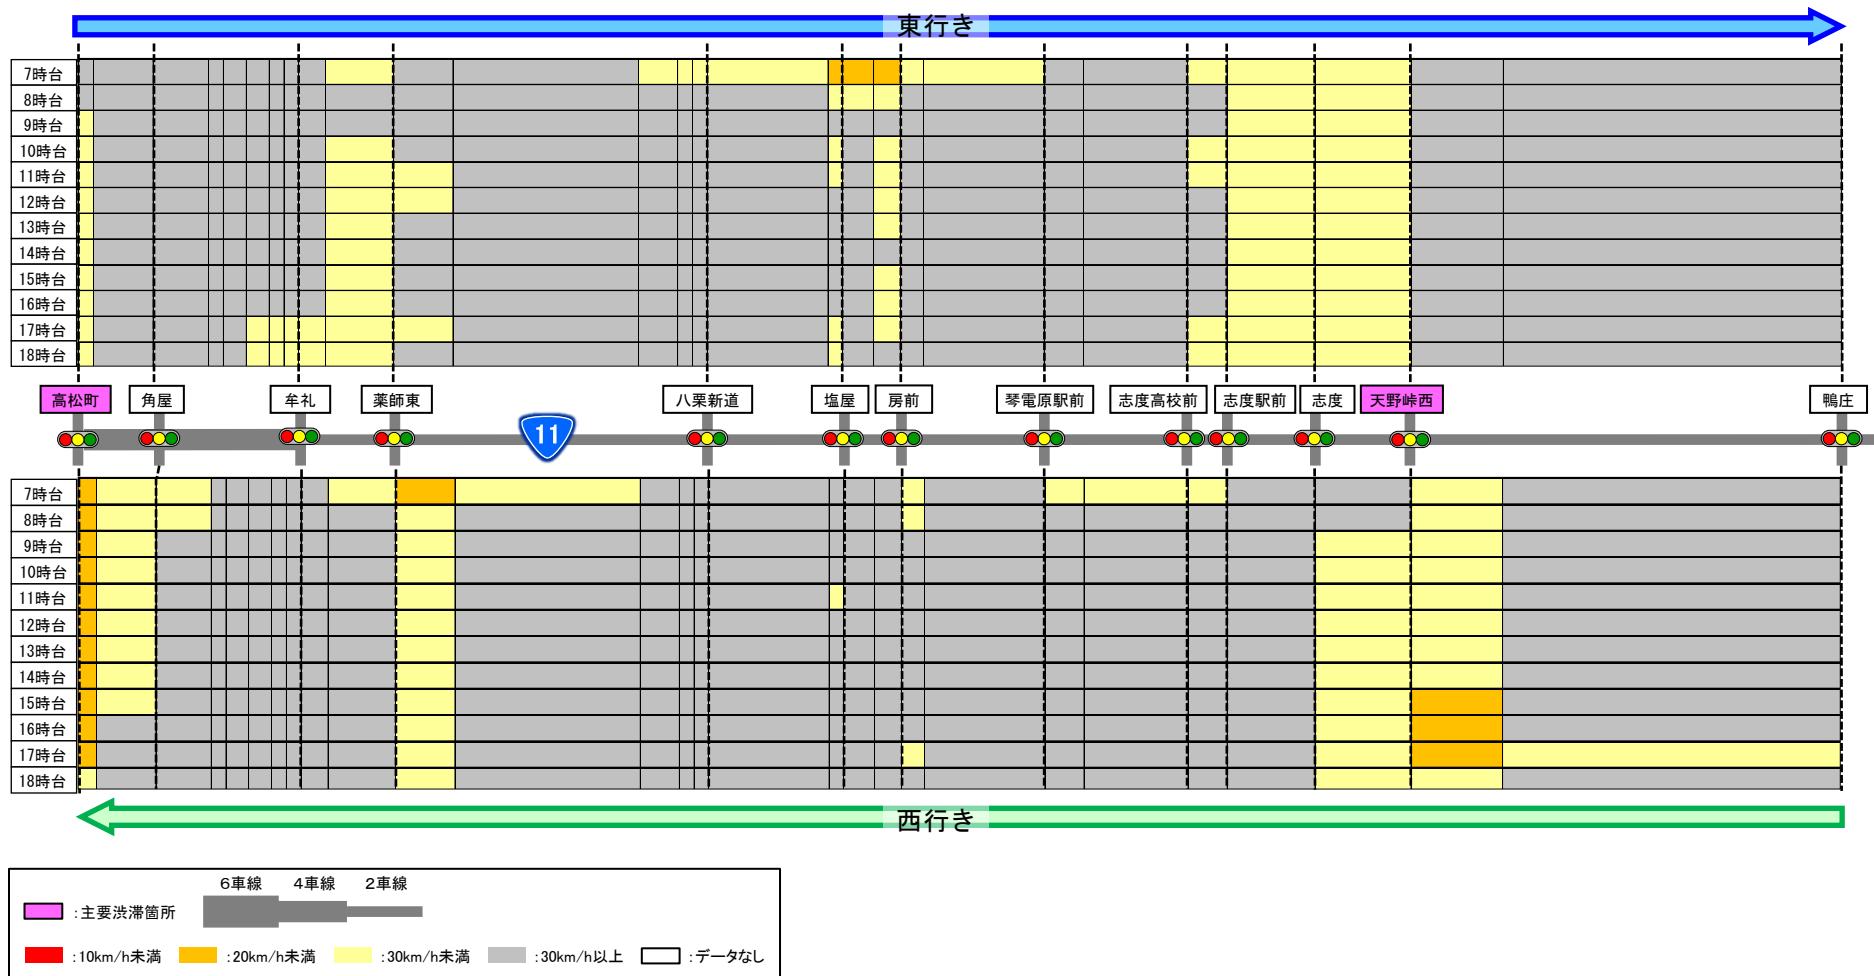
着目区間③：国道11号高松町～鴨庄

- 東行きは、朝ピーク時に、房前交差点付近で速度低下が見られる。
- 西行きは、主要渋滞箇所である天野峠西交差点付近で速度低下が見られる。
