平成 30 年度 第 2 回 香川県渋滞対策協議会

香川県渋滞対策協議会 説明資料

平成31年2月20日

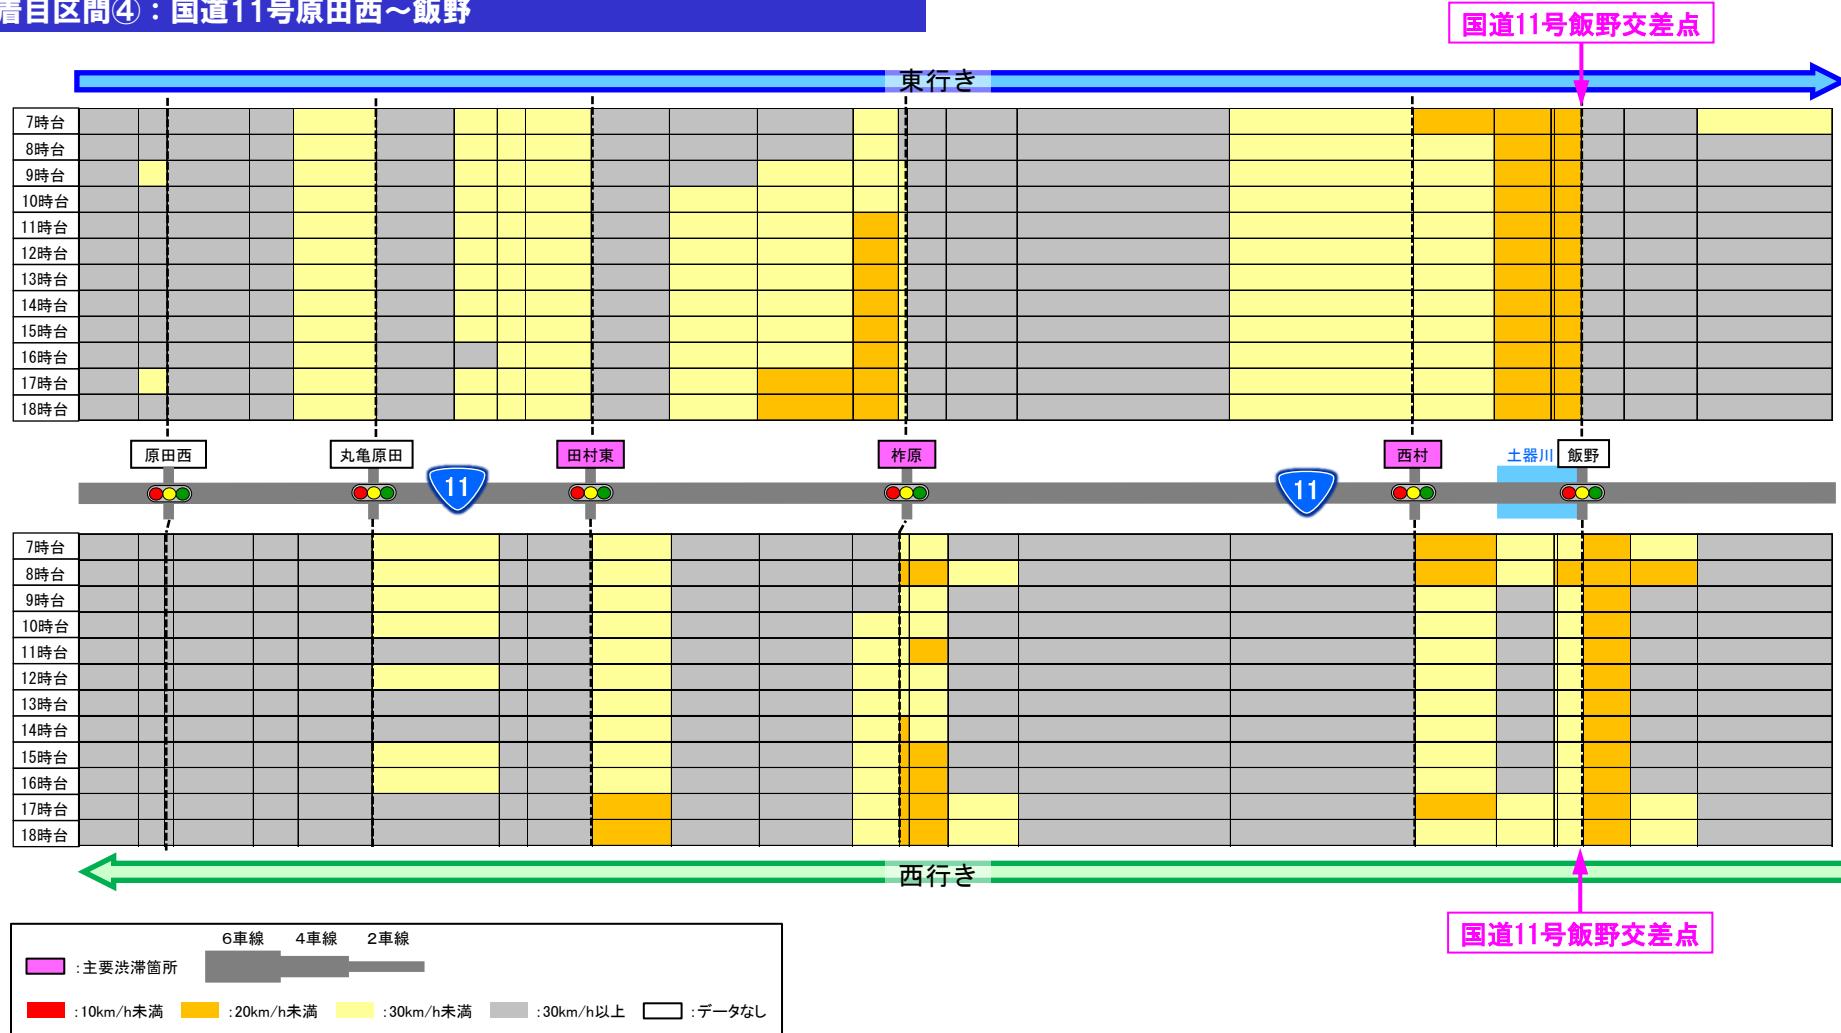
着目区間④：国道11号原田西～飯野

- 東行きは、柞原、飯野交差点付近に速度低下が見られる。特に、飯野交差点において、速度低下の影響範囲が伸びている。
- 西行きは、主要渋滞箇所である田村東、柞原、西村交差点付近で速度低下が見られる。

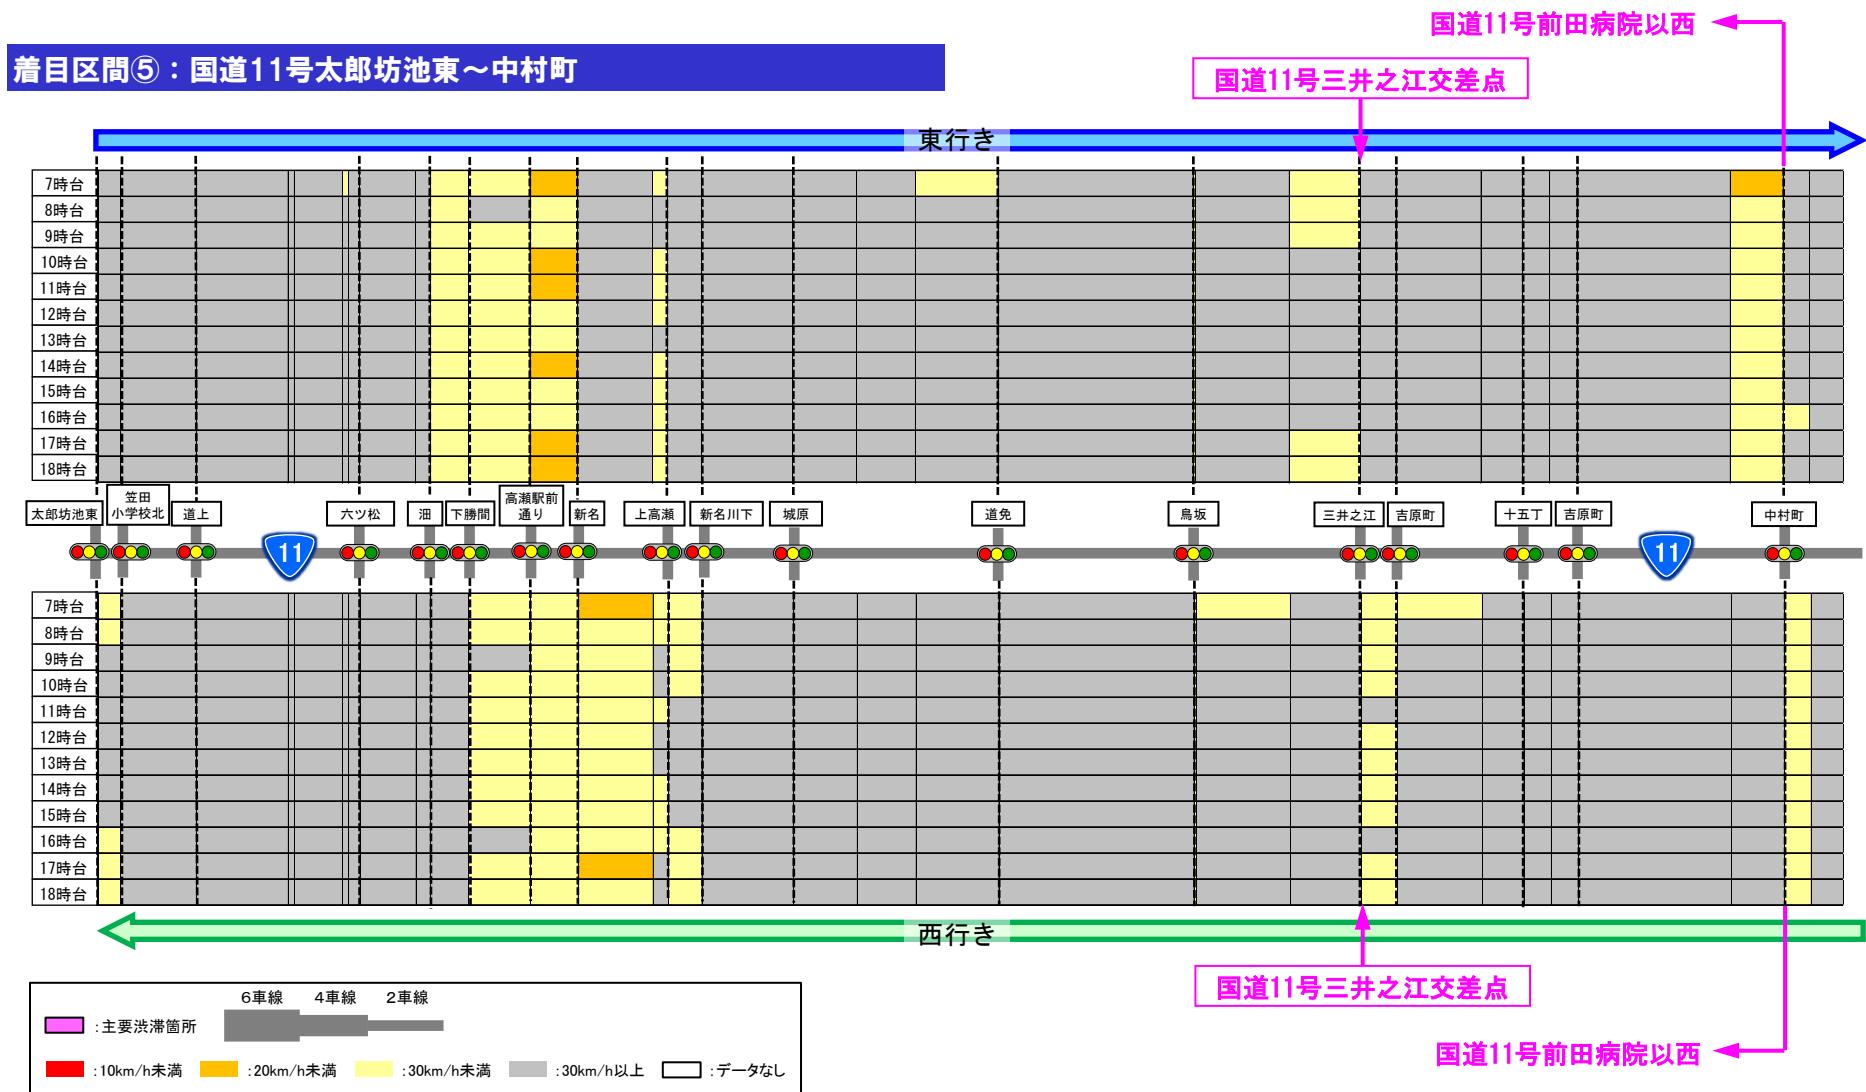
- 東行き・西行きとともに、朝夕ピークにおいて、新名交差点付近に速度低下が見られる。

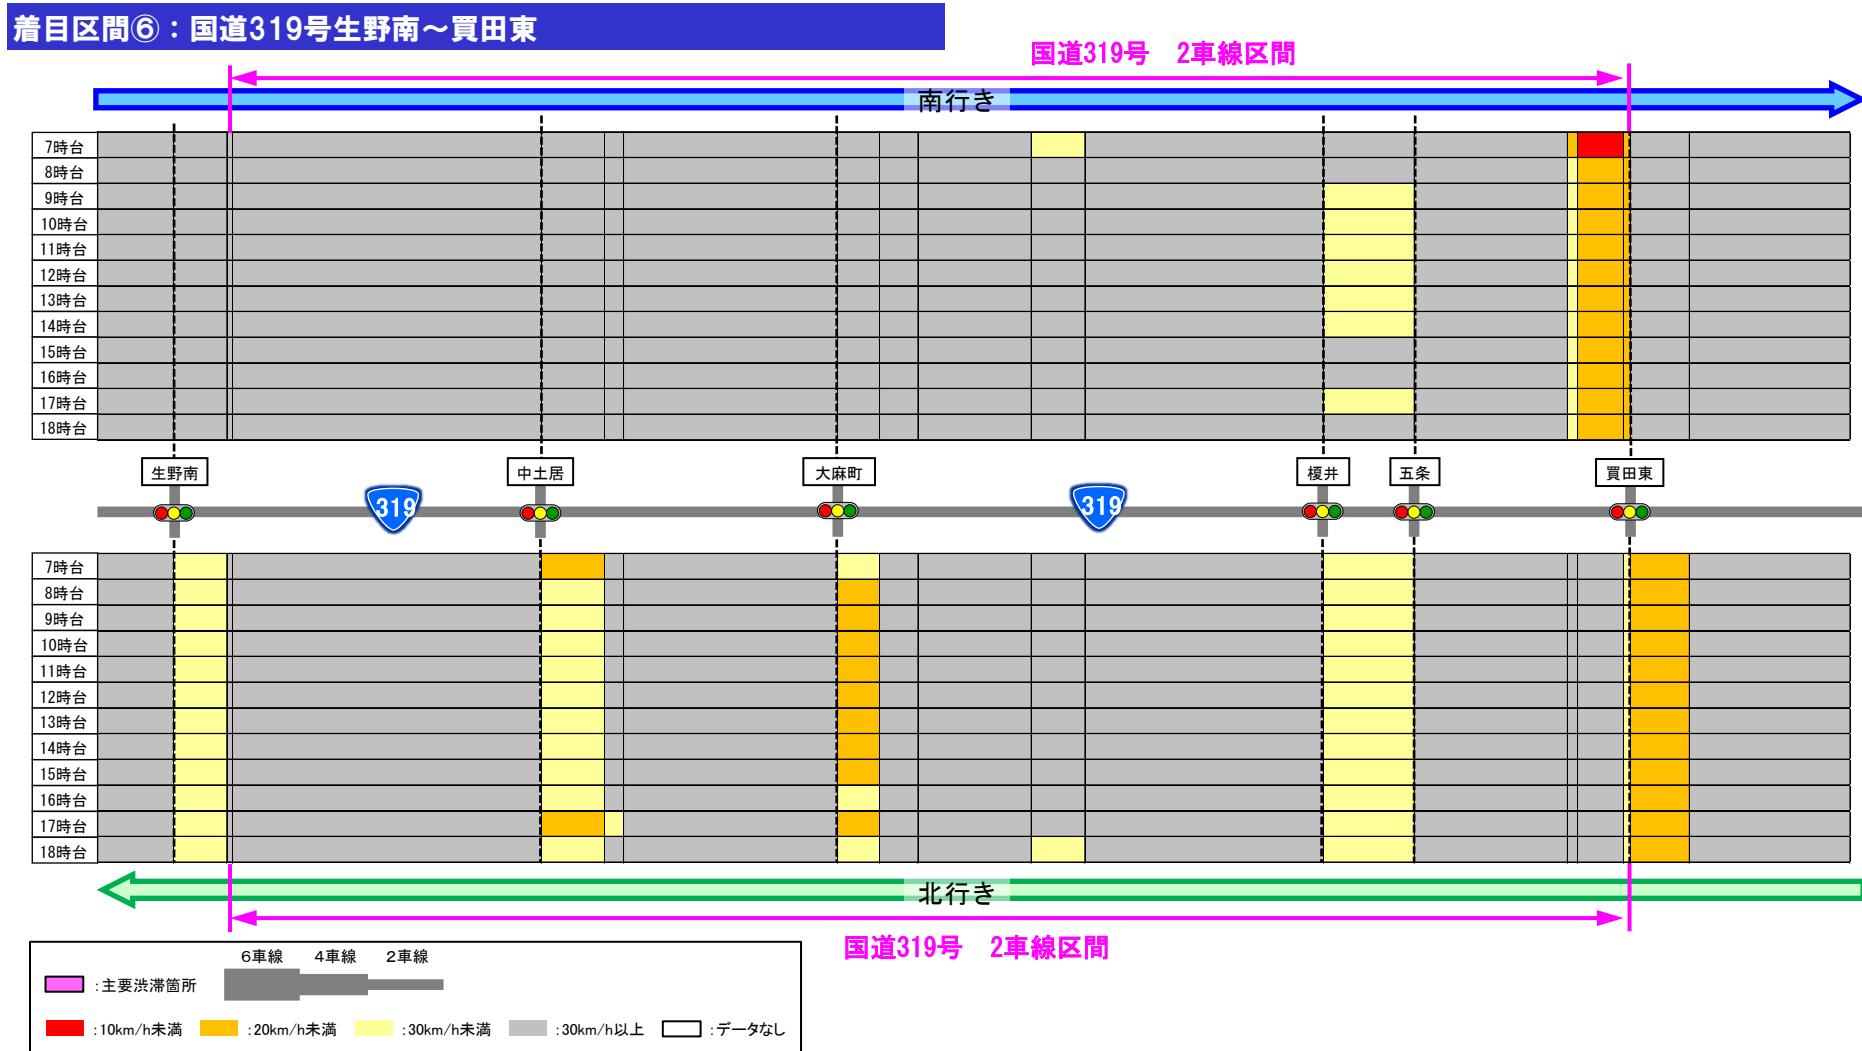
- 南行きは、賀田東交差点付近で速度低下が見られる。
- 北行きは、中土居、大麻町、賀田東交差点付近で速度低下が見られる。

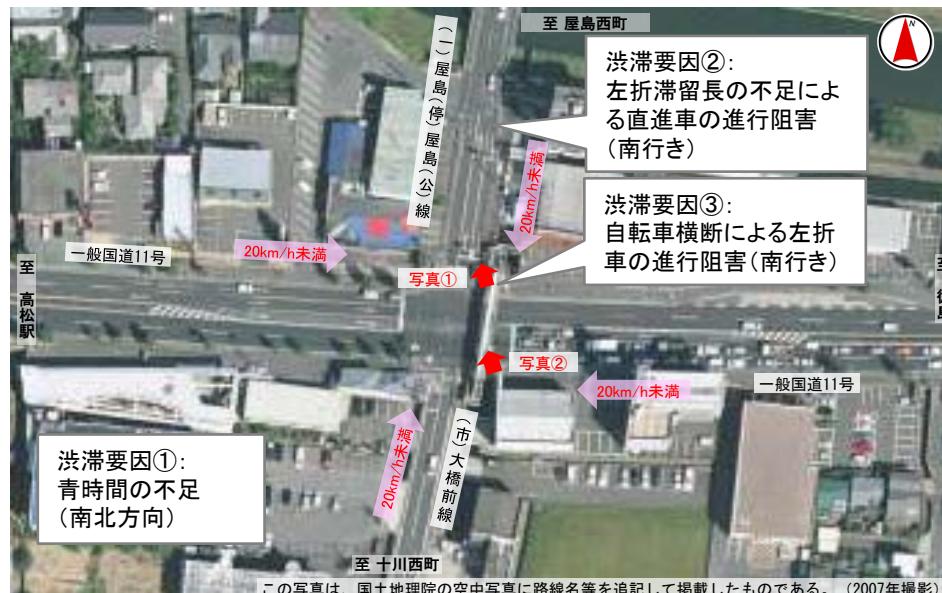
■ 交差点形状

- 潟元交差点の東西方向は、朝夕ピーク時の交通量が多いが、青時間比率が大きく、片側2車線のため、交通処理台数は多い。
- **南行き**については、左折交通が卓越しており、左折滞留長が不足し後続直進車の進行を阻害。また、自転車の横断により、左折車が進行できない状況が見られた。
- 屋島総合病院が平成28年11月に移転し、周辺状況が変化しているため、平成29年10月3日（火）に交通量等の調査を実施し、対策を検討した。

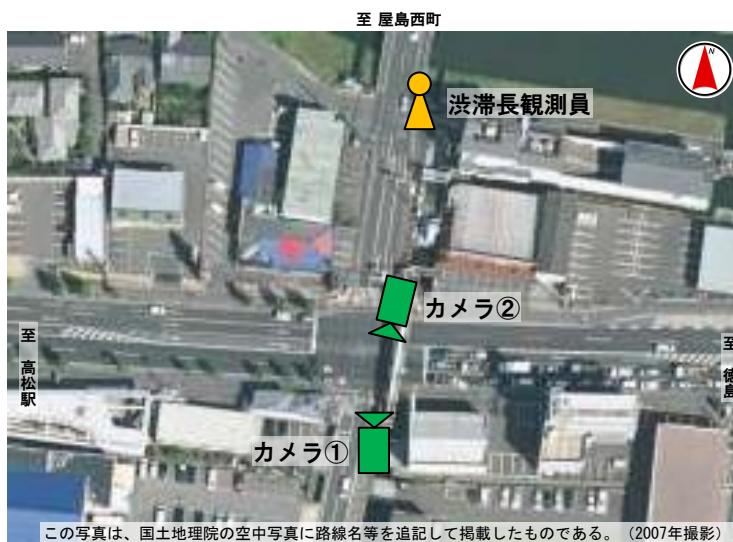
■ 調査員等配置図

- 濁元交差点の現状把握・渋滞要因分析に向けて、交通挙動調査(ビデオ観測調査)及び渋滞長調査(人手観測)を実施した。
 - 調査概要：調査日：平成29年10月3日（火） 調査時間：7:00～10:00、16:00～19:00（6時間）

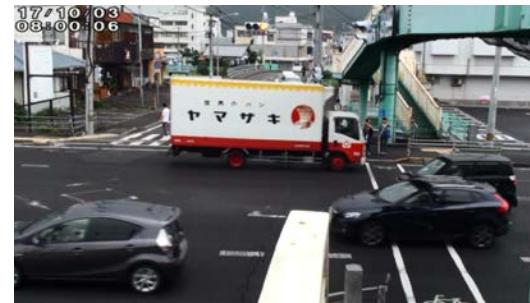
カメラ①の図角

- ①左折車割合の卓越度合いを把握
- ②問題(渋滞)の大きさを把握
- ③自転車通行が左折車の進行に与える度合いを把握

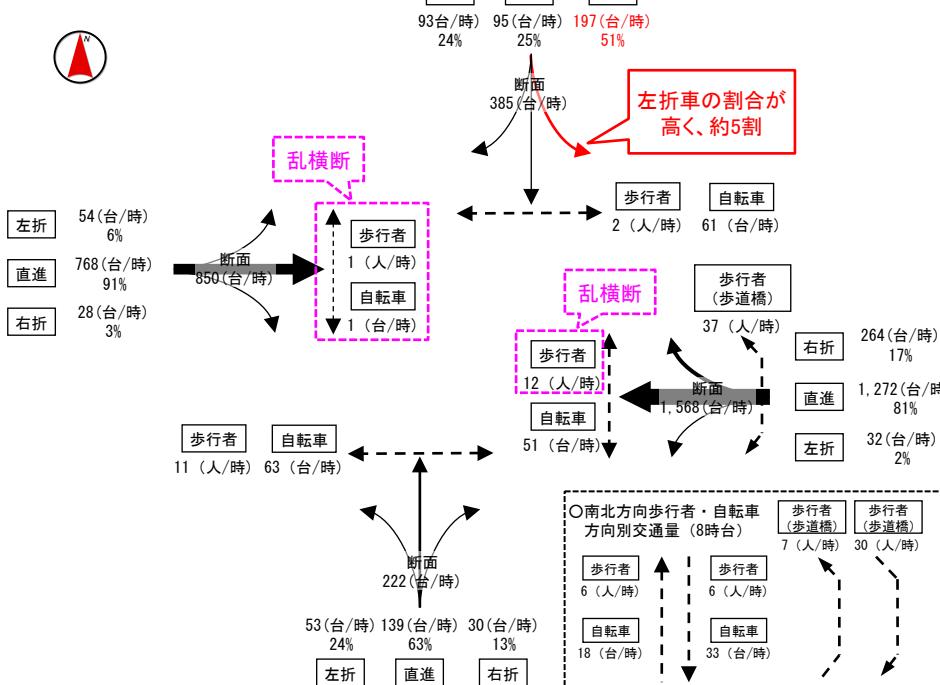
■ 交差点方向別流入交通量 (朝ピーク時)

- 南行き流入交通のうち、左折車が占める割合が高く、朝ピーク時に約5割、夕ピーク時に約7割。
- 信号現示は、モデラート制御のため、サイクル時間が固定ではないが、南行き流入方向の青時間は、概ね39~43秒である。

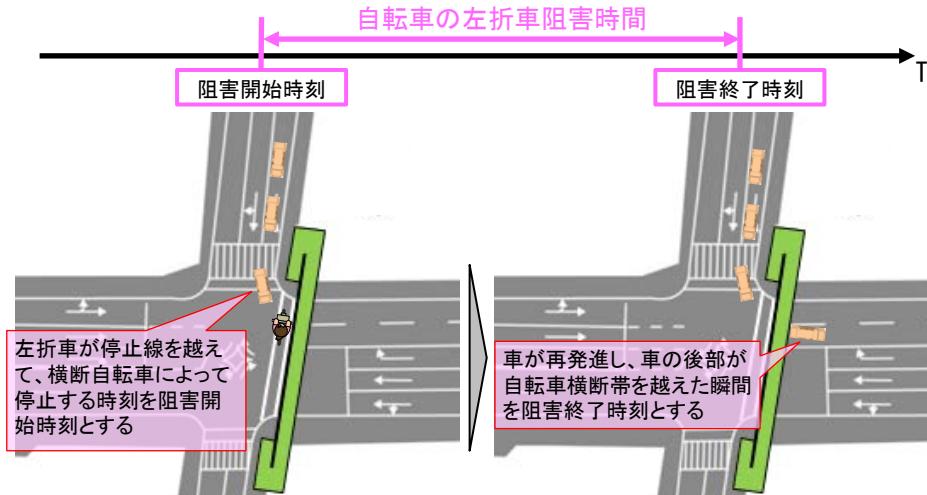
○自転車の左折車阻害時間の定義

- 南行き流入部では、朝ピーク時に最大60m、夕ピーク時に最大100mの渋滞長が観測された。
- 南行き流入部の左折車線が短く、左折車が多く滞留し、後続車阻害が発生。特に、夕ピーク時にはほぼ毎サイクルで発生し、交通容量を圧迫する。
- 渋滞要因と想定された自転車の左折車阻害時間について、阻害時間は通過可能時間の1割未満のため、南行き流入部の主な渋滞要因と言い難い。

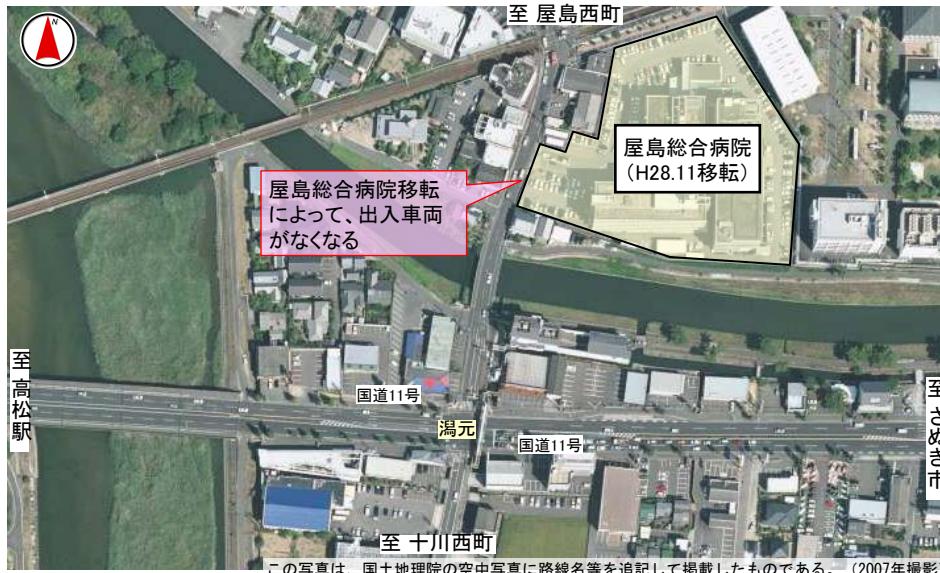
■ 屋島総合病院の移転について

- 潟元交差点北側に立地していた屋島総合病院は、平成28年11月に移転した。
- 屋島総合病院の移転により、南行き流入部の渋滞要因である病院からの出入車両はなくなり、南行き流入部の最大滞留長・渋滞長がともに緩和。
- 屋島総合病院移転後、澘元交差点北側の自動車交通量が微減。また、国道11号東側を横断する自転車は、朝ピーク時に約2割、夕ピーク時に約3割減。

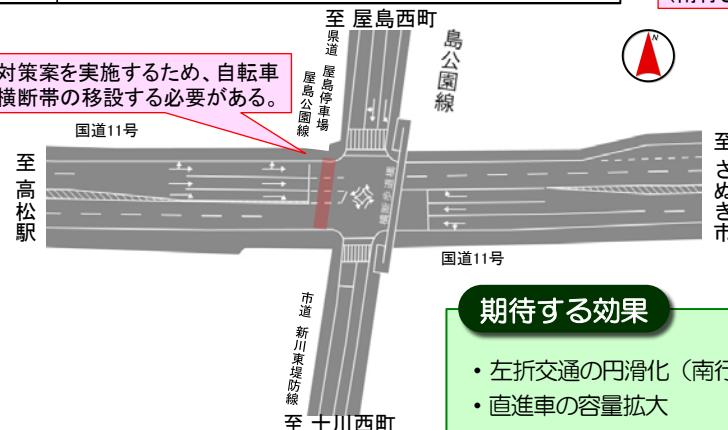
対策案:
左折現示の先出し
(南行き)

- ビデオ調査結果により、潟元交差点南行き流入部の渋滞要因は、左折滞留長不足により左折滞留車が後続車を阻害し、交通容量を圧迫。
- 渋滞要因に対して、左折車線の延伸は有効だと考えられるが、現状の左折車線の端部に橋梁が存在するため、実施が困難。
- 実施可能な対策案として、南行きの左折現示の先出しにより左折交通の円滑化や直進車の容量拡大が期待。なお、対策案の実施にあたって、自転車横断帯の西側への移設が必須であるが、南側道路の路肩が狭小のため前後の道路整備との調整が必要。

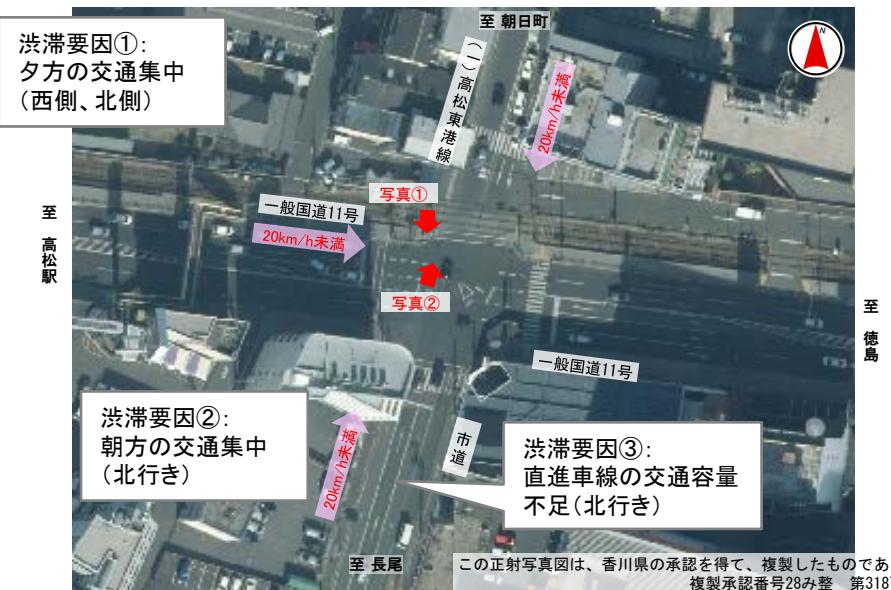
■ 交差点形状

- 琴電松島踏切交差点の東行きは、夕ピーク時の交通量が多く、速度低下が発生。西行きでは、朝ピーク時に交通量が増加するものの、渋滞は発生していない。
- 交差点の北側に琴電松島踏切が存在し、踏切遮断時における北行き方向の現示は、右左折青矢印のみ。
- **北行き**については、直進交通が卓越しているものの、1車線運用のため容量が不足し、渋滞が発生。また、流出部の琴電踏切により、青時間が圧迫（容量低下）。

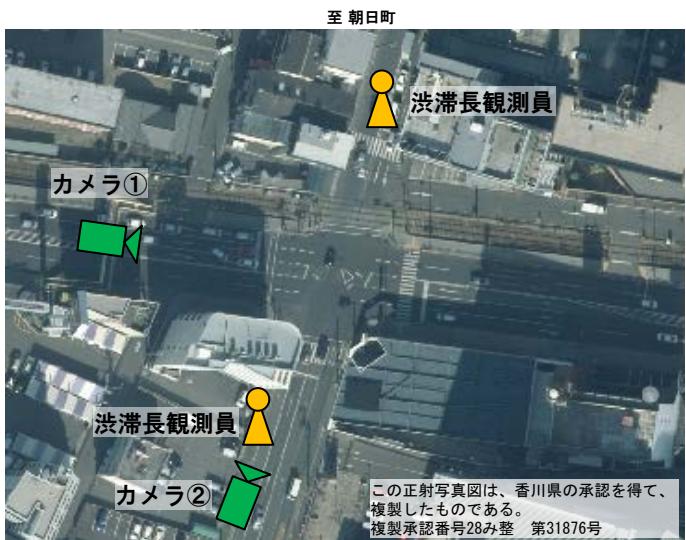
■ 調査員等配置図

- 琴電松島踏切交差点の過年度対策案の有効性の確認及びその他の要因調査のために、現状の詳細把握・分析に向けて、交通挙動調査（ビデオ観測調査）及び渋滞長調査（人手観測）を実施した。
- 調査概要：調査日 平成29年10月3日（火） 調査時間：7:00～10:00、16:00～19:00（6時間）

- ①北行き左折車の少なさを把握
- ②問題（渋滞）の大きさを把握
- ③踏切遮断が直進車の進行に与える度合いを把握

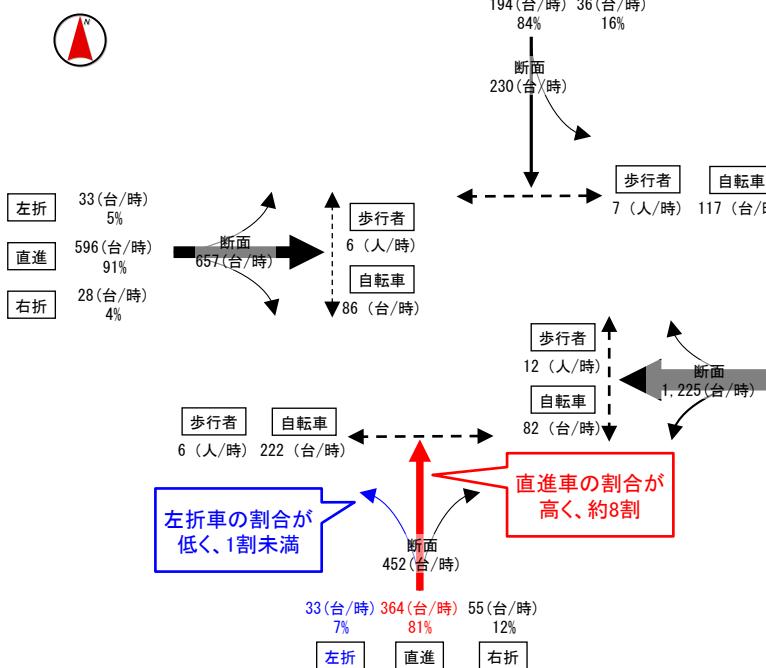
■ 交差点方向別流入交通量 (朝ピーク時)

- 北行き流入交通のうち、直進車が占める割合が高い。左折車が占める割合は1割程度。
- 信号現示は、モデラート制御のため、サイクル時間が固定ではないが、踏切非遮断時における北行き流入方向の青時間は、概ね50~55秒である。

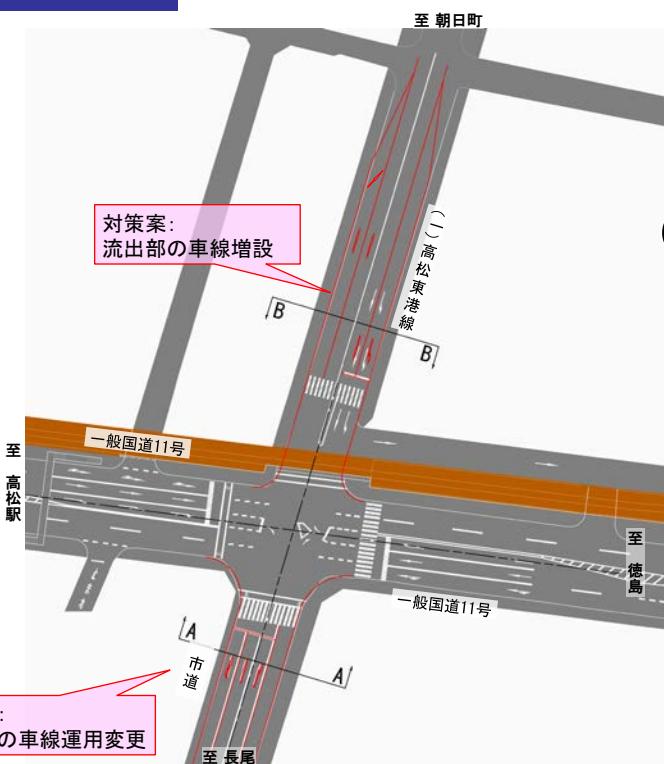
■ 対策案

- ビデオ調査結果により、交差点の渋滞要因は、踏切遮断による進行時間の制限。
- 北行き流入部の車線運用変更・北行き流出部の車線増設によって、北行き直進交通の円滑化が期待。
- また、ビデオ調査結果により、北行き流入部の左折車が少ないことから、対策実施後、左折車両進行阻害の発生可能性は低い。

- ・左折交通の円滑化（南北方向）
- ・直進車の容量拡大

- ・左折青矢現示のときに直進車両が存在した場合左折車両の進行阻害発生

ビデオ調査結果により、北行き流入部の左折車が少ないため、左折青矢現示のときに直進車両が存在した場合左折車両の進行阻害発生の可能性が低い

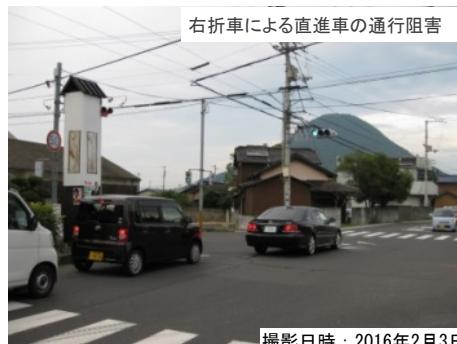
▲右折車両の有無による捌け台数の比較
(1サイクルあたり)

- ・交差点西側は、隅切部が狭く右折車があると側方すり抜け不可。
- ・交差点東側は、流入出とも隅切部が広く右折車があっても側方すり抜けが可能。
- ・朝ピーク時は、東→西への直進交通が途切れないため、西から南への右折が困難となっている。

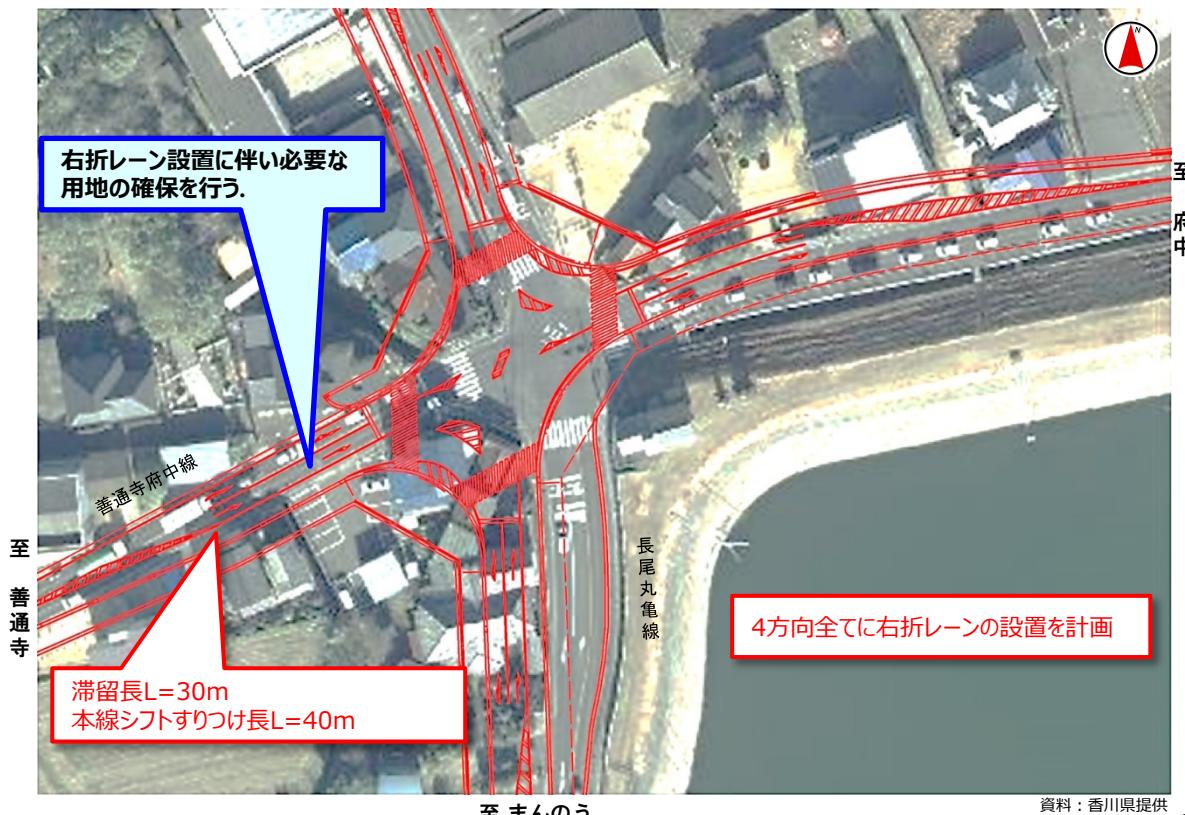
- 川西町交差点は、朝ピーク時に、右折車による直進車の通行阻害が見られ、右折滞留車がある場合、交差点の処理台数が半減。
- 香川県では、H24年度から右折レーン確保を目的に、交差点改良を実施中。H29年度中に、交差点北西部の用地取得により東行きの右折ポケットを確保できる見込み。

- ・香川県では、平成24年度から右折レーン確保を目的に、交差点改良を実施中。
- ・H29年度中に用地取得により右折ポケットを確保できる見込み。
- ・用地取得完了には、1~2年かかる見込み。また、地下埋設物の移設に数年かかる見込み。
- ・完成はH34年頃を予定（予算や用地交渉による）。

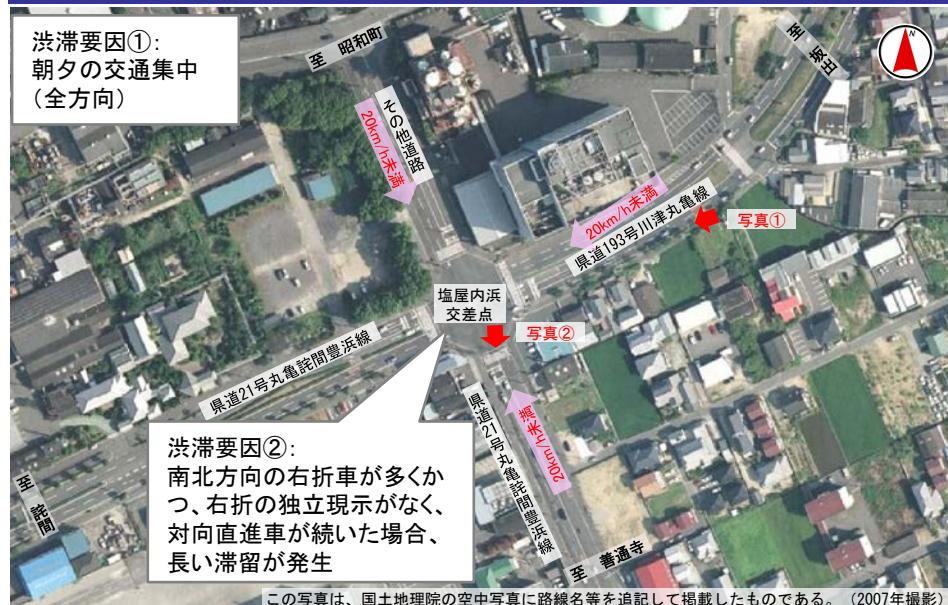
■ 交差点形状

- 塩屋内浜交差点は、朝夕ピーク時に**交通が集中**し、速度低下が発生。
- 朝夕ピーク時に、**南北方向**の右折車が多く、**右折の独立現示がない**ため、対向直進車が続いた場合、**長い滞留**が発生。
- 南行きは右折レーン設置済みであり、北行きについて右折レーンの設置及び南北方向右折矢灯の設置（信号現示設定見直し含む）を検討。

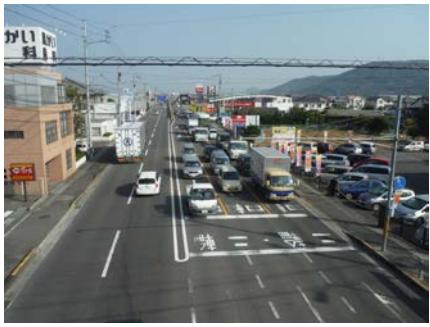
対策前

- ・香川県では、交通容量の確保を目的に、南行き流入部の停止線前出しを実施 (H29.3)。
- ・直近で周辺道路 ((主)円座香南線(中間地区) (H30.3)、木太鬼無線(西春日・鶴市工区)) (H30.7.2) の開通後の交通流動変化も踏まえながら、検証を継続していく。

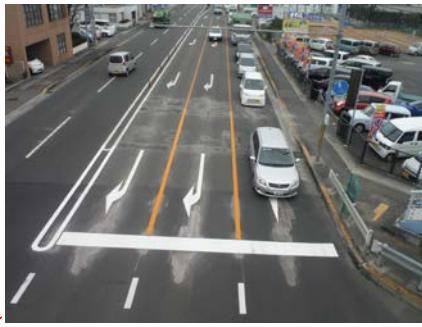
対策後

対策：
南行きの流入部の停止線前出し
(二段階停止線の廃止含む)
