# 建築物における天井脱落対策

四国地方整備局 建政部都市・住宅整備課

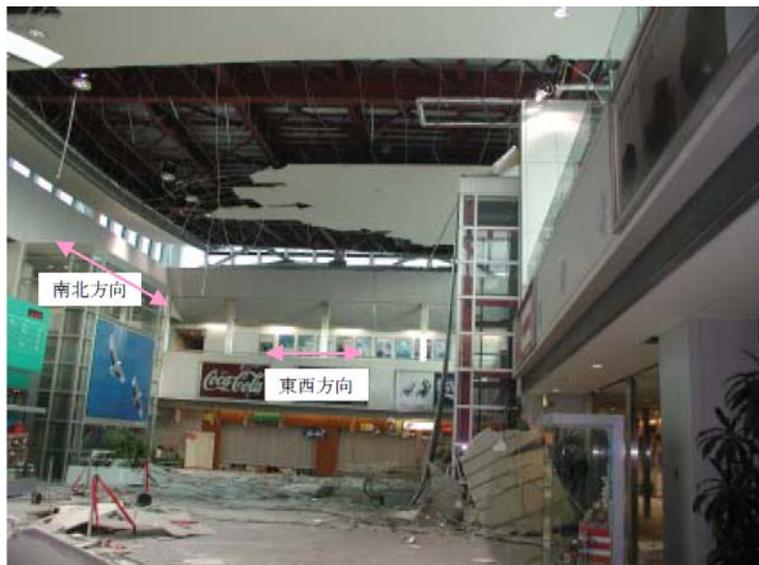
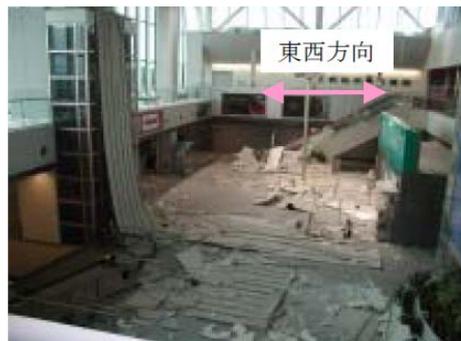
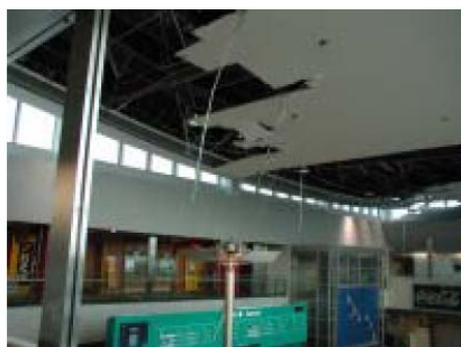
○十勝沖地震（平成15年9月26日）

(十勝沖地震の現地調査)  
 ・天井の段差がある部分で、剛性の高い部分と低い部分があり、また天井面の一部が構造体に接していたため、地震時の揺れで当該部分の天井材に局所的な力が作用した可能性。 等  
 (※鋼路空港ターミナルは芸予の通知以前の建設)

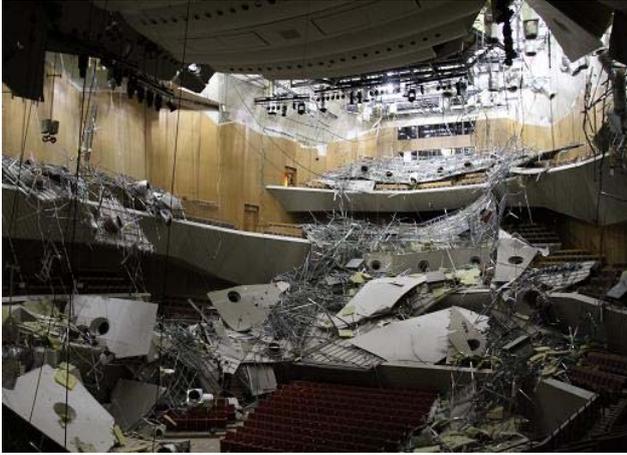
音楽ホールにおける天井の脱落

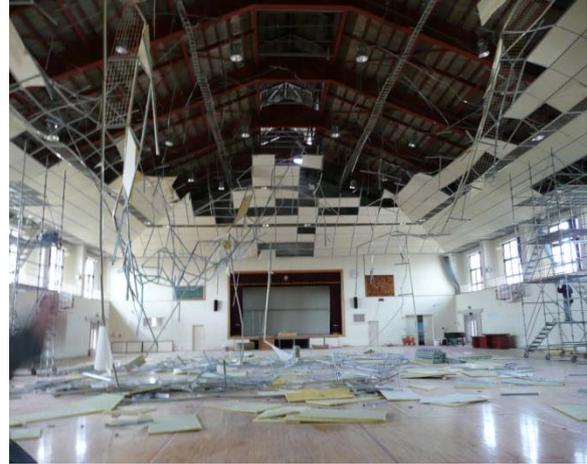
体育館における天井の脱落

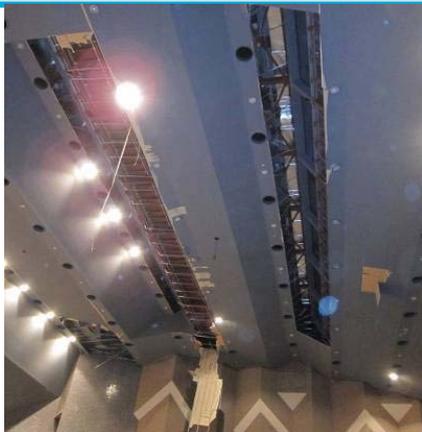
ホールにおける天井の脱落

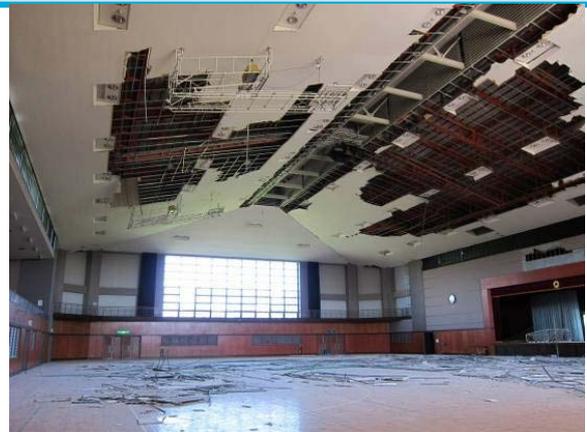
体育館における天井の脱落

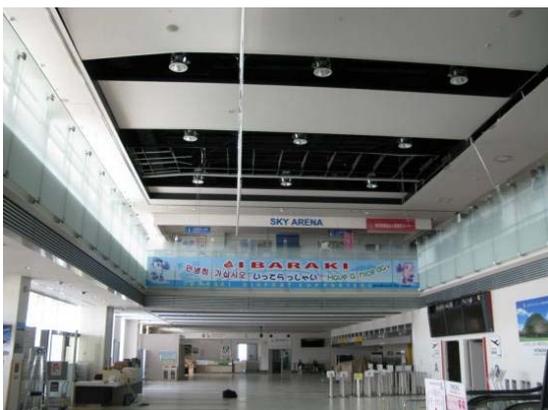
旅客施設における天井の脱落

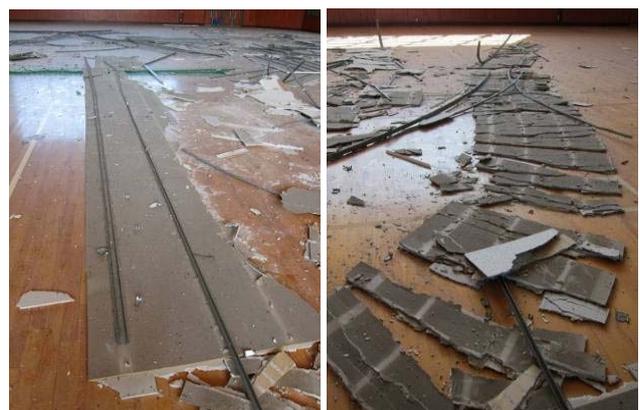
脱落した天井部材

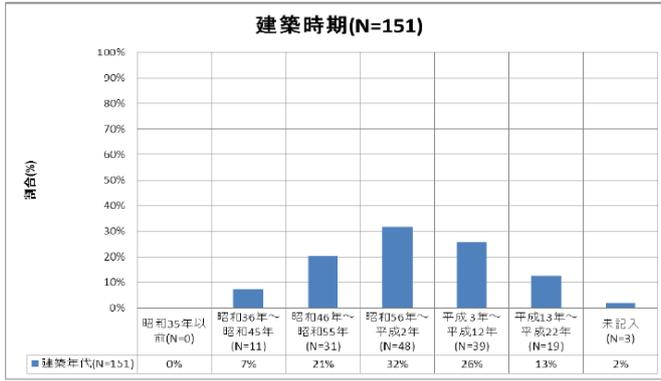
### ○被害建築物の建築時期

昭和56年（新耐震基準施行）以降の建築物でも多くの被害が発生

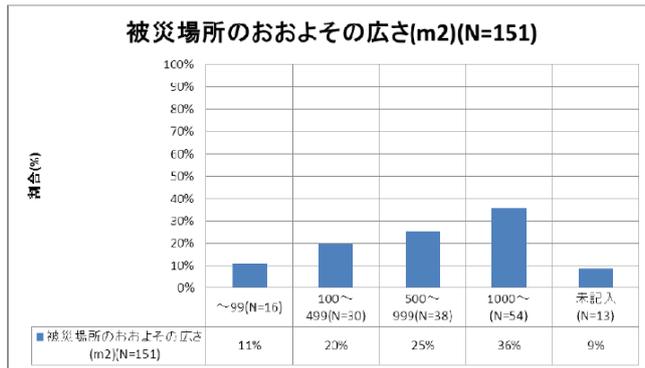
### ○被害箇所の面積

面積が大きな場所の天井で多くの被害が発生

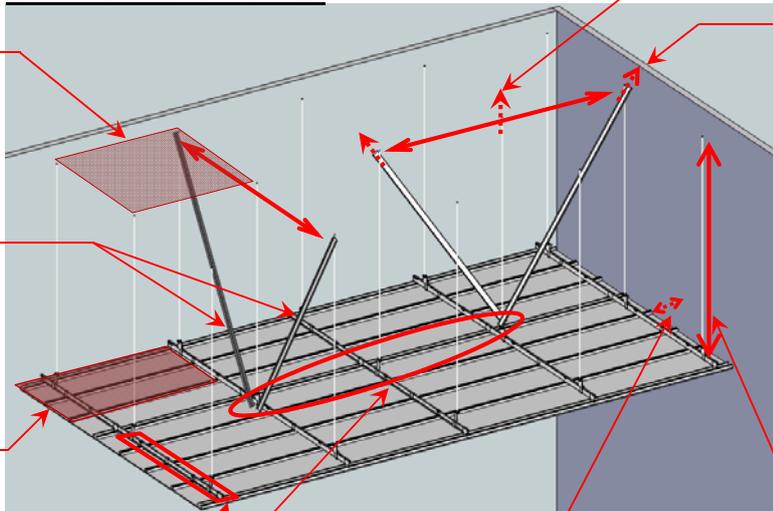
#### ■吊り天井：部分モデル図

⑥ 吊り材は、1本/㎡以上を釣合い良く配置

⑨ 斜め部材は、V字状に、算定式で必要とされる組数を釣合い良く配置

① 天井の単位面積質量は、20kg/㎡以下とすること

② 天井材は、ねじ、ボルト等により相互に緊結すること

⑩ 壁等との間に、6cm以上の隙間を設けること

⑦ 天井面に段差等を設けないこと

③ 支持構造部は、十分な剛性及び強度を有し、構造耐力上主要な部分に緊結すること

④ 吊り材には、吊りボルト又は同等以上の引張強度を有するものを用いること

⑤ 構造耐力上主要な部分に取り付ける斜め部材又は吊り材は、埋め込みインサート、ボルト等により緊結すること

⑧ 吊り長さは、3m以下で、おおむね均一とすること

⑪ 屋外に面する天井は風圧により脱落しないこと
