# 肱川流域の概要

平成23年3月15日

国土交通省 四国地方整備局

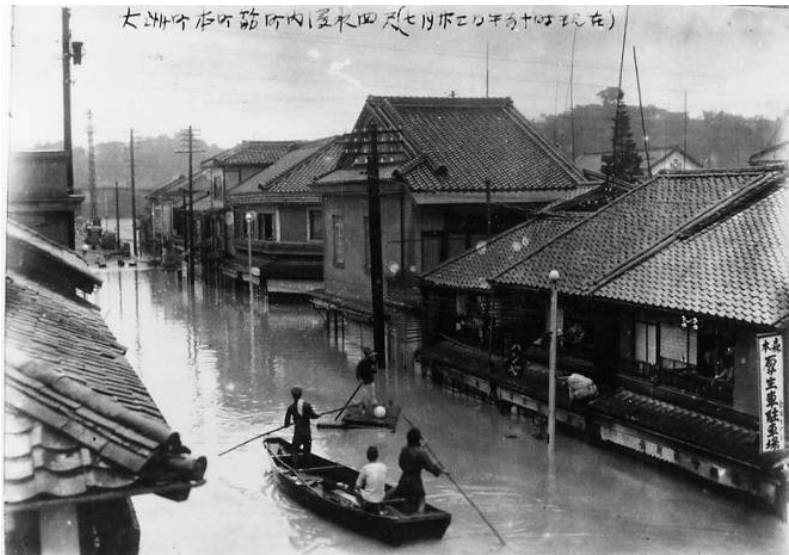
昭和18年7月洪水 大洲市大洲(肱南地区)

| 洪水発生<br>年 月 日 | 大洲地点※<br>最大流量<br>(m <sup>3</sup> /s) | 降雨原因 | 被害状況 |
|---|---|---|---|
| 昭和18年<br>7月24日 | 5,400※ <sup>1</sup> | 低気圧 | 死傷者131人、住家流出123戸、<br>住家全壊111戸、住家半壊194戸、<br>住家浸水7477戸、田畑流出803町、田畑浸水1876町 |

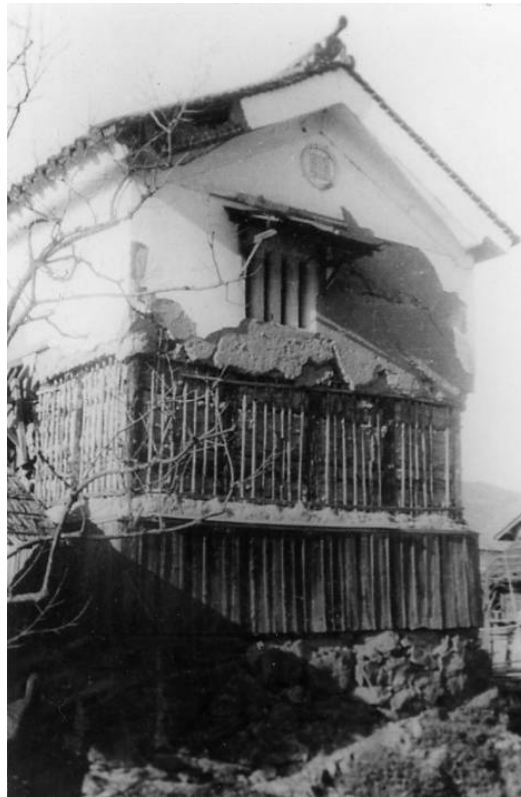
昭和20年9月洪水(枕崎台風)

壁の落ちた所まで洪水が来たという大洲市若宮地先の家屋

| 洪水発生<br>年 月 日 | 大洲地点※<br>最大流量<br>(m <sup>3</sup> /s) | 降雨原因 | 被害状況 |
|---|---|---|---|
| 昭和20年<br>9月18日 | 5,000※ <sup>2</sup> | 枕崎台風 | 死傷者152人、流出家屋388戸、全壊家屋1634戸、<br>田畑流出・埋没698町歩、床上浸水7229戸、床下浸水<br>2686戸、河川33力所、道路820力所、橋梁163力所 |

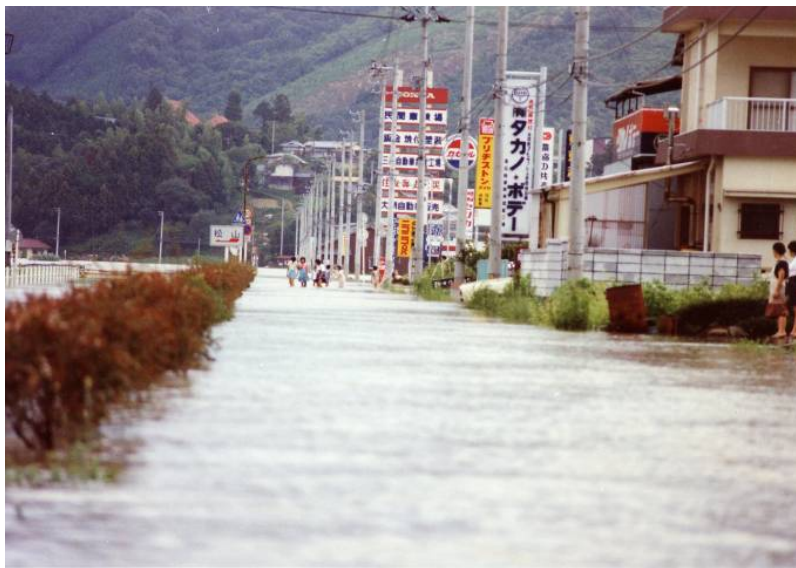
昭和57年8月洪水 大洲市東大洲

| 洪水発生<br>年 月 日 | 大洲地点※<br>最大流量<br>(m <sup>3</sup> /s) | 降雨原因 | 被害状況 |
|---|---|---|---|
| 昭和57年<br>8月27日 | 2,800 | 台風13号 | 農地浸水707ha、宅地浸水41ha、<br>床上浸水26戸、床下浸水88戸 |

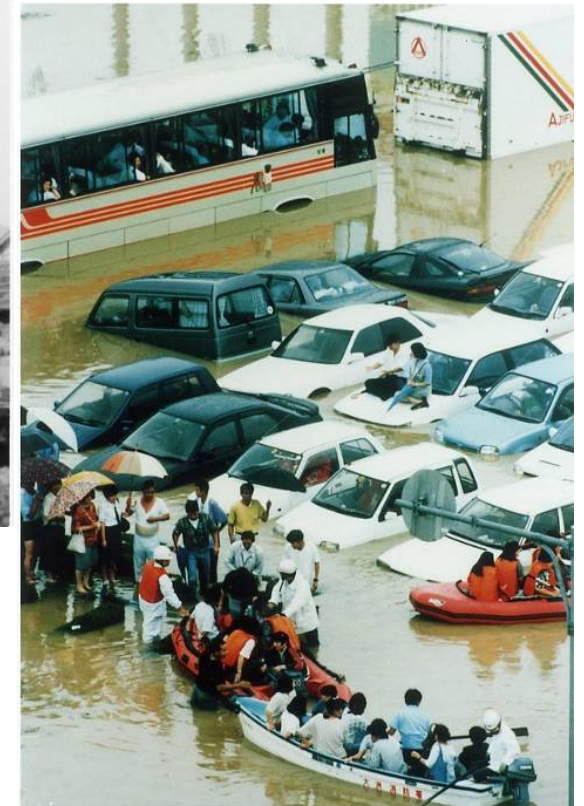
平成7年7月洪水

国道56号上に孤立したバスと救命ボート (出典:毎日新聞社提供)

| 洪水発生<br>年 月 日 | 大洲地点※<br>最大流量<br>(m <sup>3</sup> /s) | 降雨原因 | 被害状況 |
|---|---|---|---|
| 平成 7年<br>7月 4日 | 2,900 | 梅雨前線 | 浸水農地601ha、宅地浸水356ha、<br>床上浸水768戸、床下浸水429戸 |

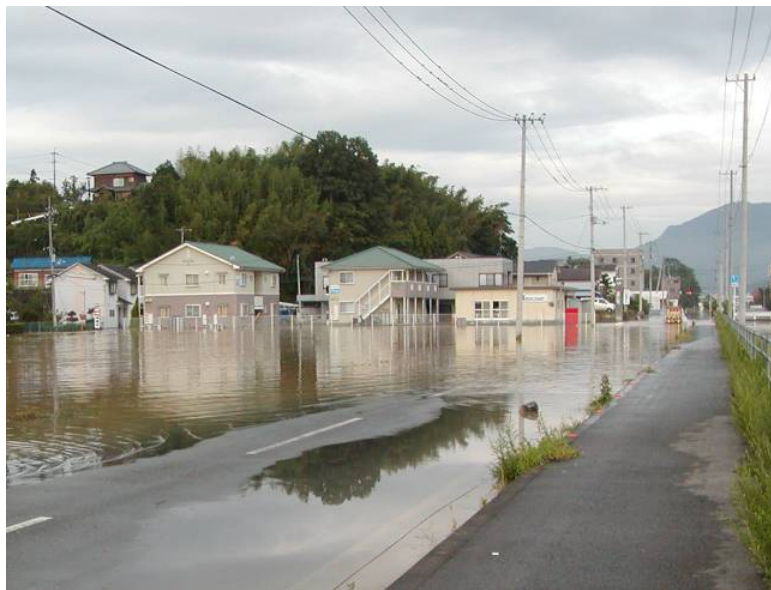
平成16年8月31日  
(台風16号)

東大洲地区浸水状況

| 洪水発生<br>年 月 日 | 大洲地点※<br>最大流量<br>(m <sup>3</sup> /s) | 降雨原因 | 被害状況 |
|---|---|---|---|
| 平成16年<br>8月27日 | 3,200 | 台風16号 | 住宅床上浸水297戸、住宅床下浸水277戸<br>総浸水戸数960戸、浸水面積約839ha |

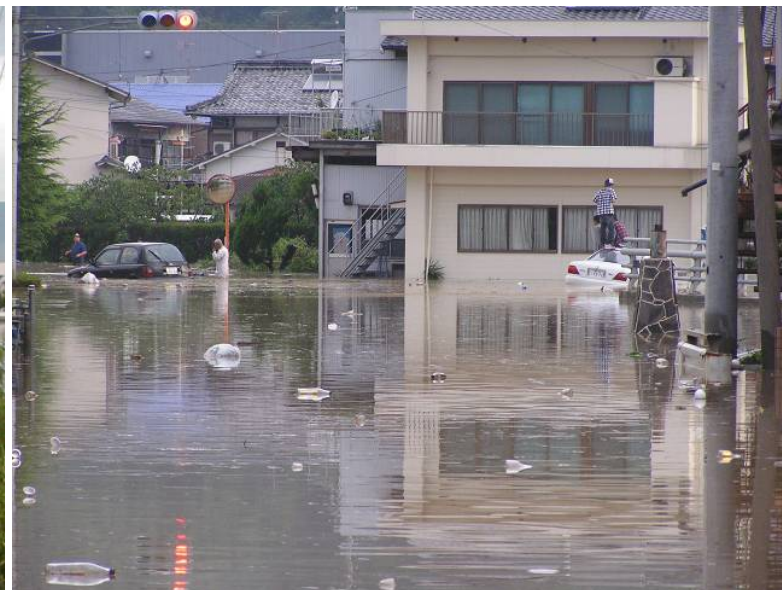
県道菅田五郎停車場線浸水状況

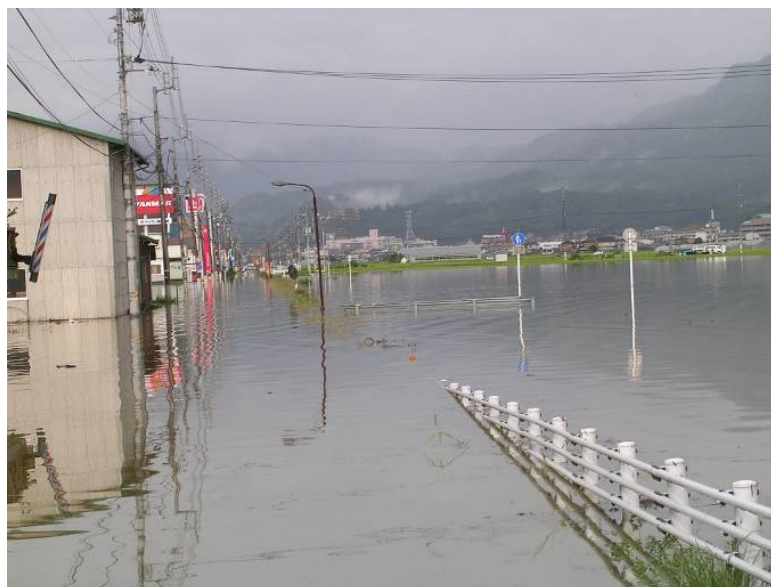
平成17年9月7日  
(台風14号)

東大洲浸水状況

| 洪水発生<br>年 月 日 | 大洲地点※<br>最大流量<br>(m <sup>3</sup> /s) | 降雨原因 | 被害状況 |
|---|---|---|---|
| 平成17年<br>9月 5日 | 3,300 | 台風14号 | 住宅床上浸水145戸、住宅床下浸水167戸<br>総浸水戸数467戸、浸水面積約713ha |

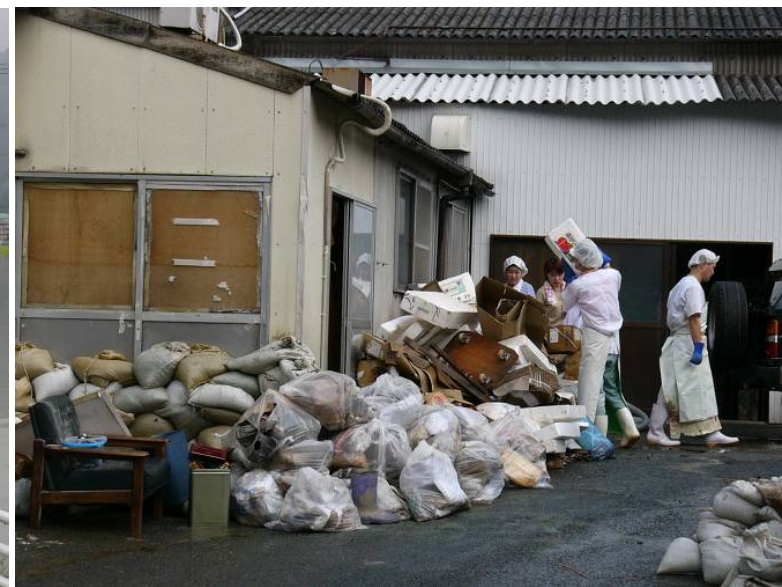
西大洲地区被害状況

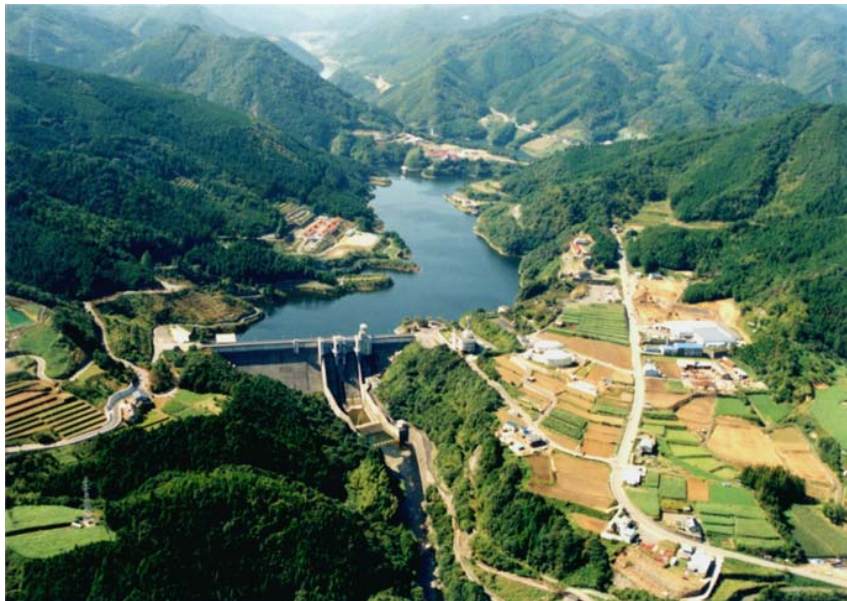
野村ダム

- 昭和28年に肱川総合開発計画の一環として鹿野川ダム(治水・発電)の建設に着工し、昭和34年に完成。
- 昭和46年に野村ダム(治水・上水・かんがい)の実施計画調査、昭和48年に建設に着手し、昭和57年に完成。

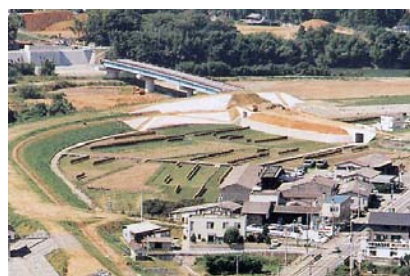
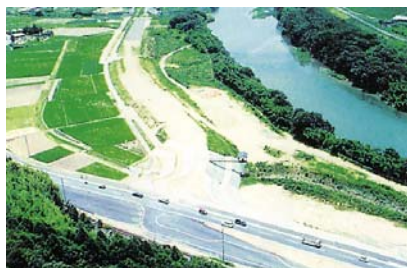
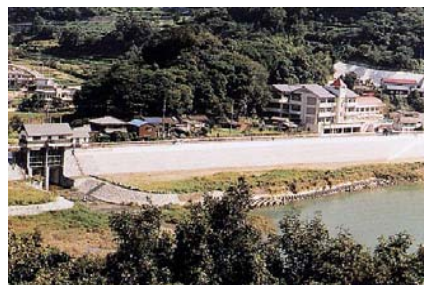
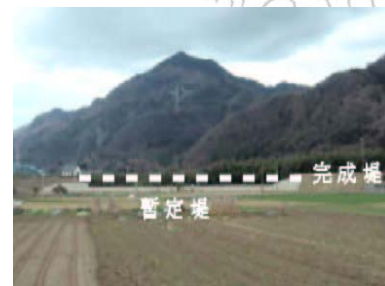
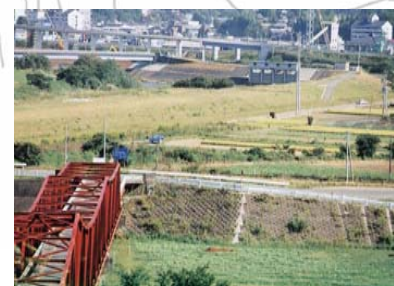
■平成7年度から平成11年度までの5年間で、平成7年7月洪水規模の再度災害を防止するための5.8kmの築堤事業(暫定箇所7箇所含む)が実施された。

白滝地区

八多喜地区

田淵地区

豊中地区

東大洲地区

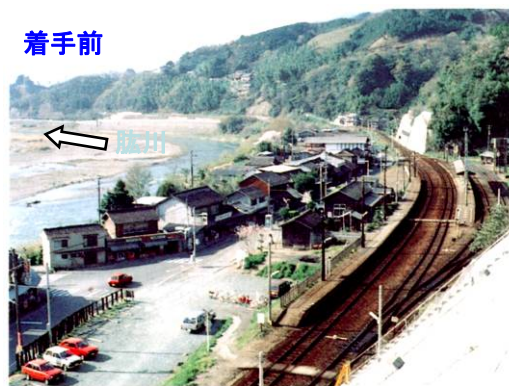
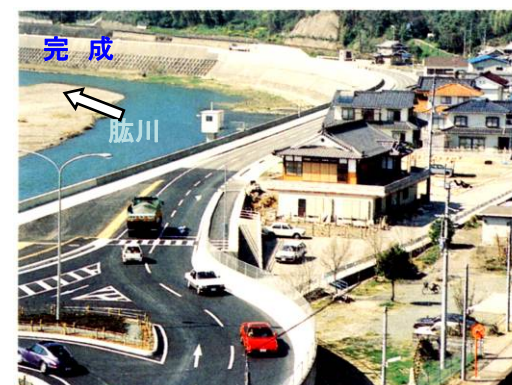
### 五郎駅前地区

堤防方式の改修を行うと当該地区のほとんどの土地が堤防になることから、全国で初めて宅地の嵩上げを行う改修方式が採用され、平成2年度に完成した。

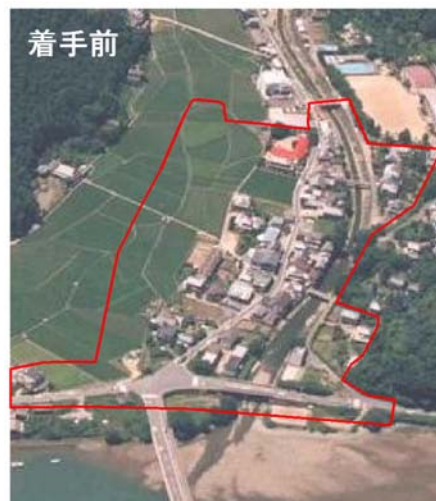
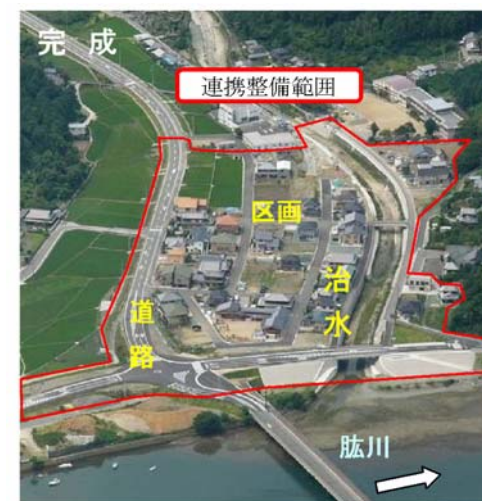
### 大和(郷)地区

平成13年度より土地区画整理事業と連携した宅地嵩上げによる改修事業に着手し、平成20年度に完成した。

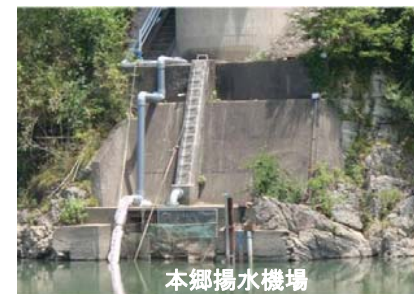
大洲市八多喜地区のかんがいのための本郷揚水機場で配管を伸ばして水中ポンプによる取水を行った。

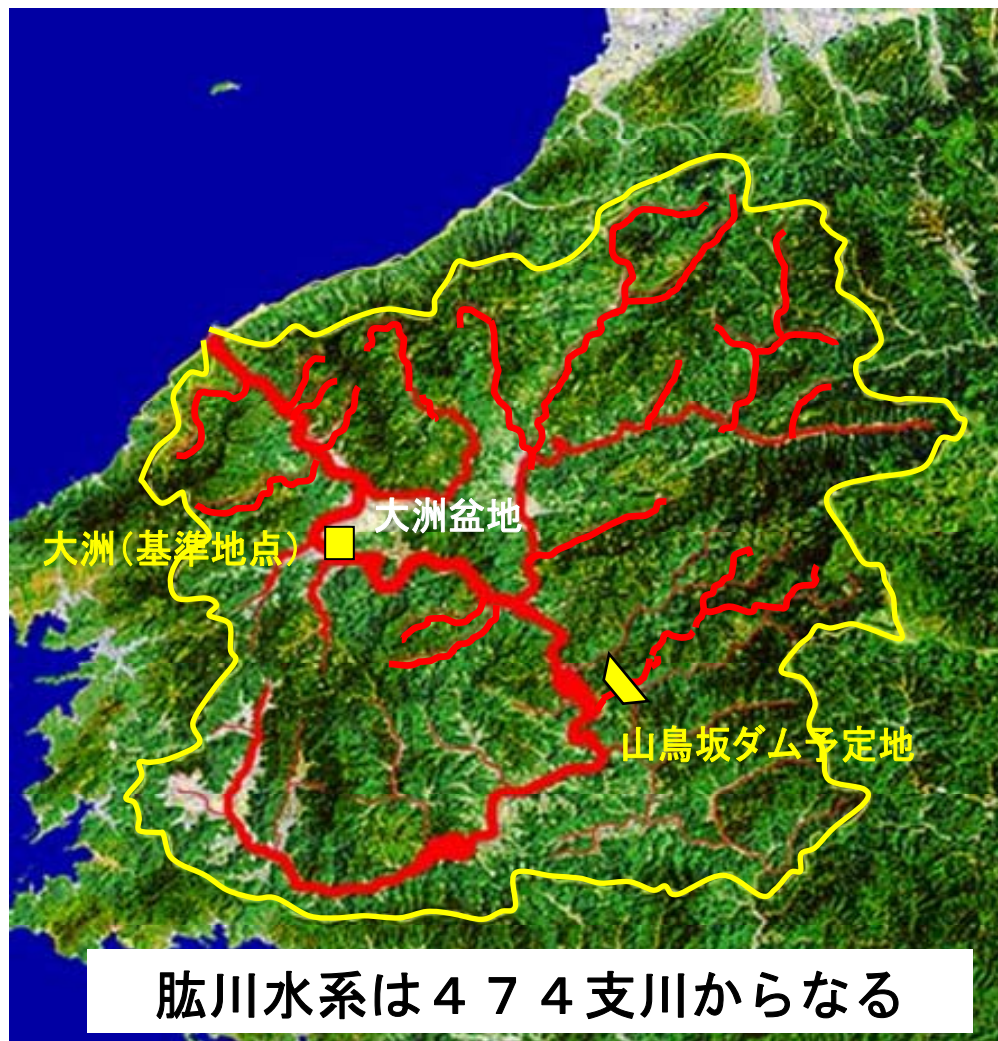
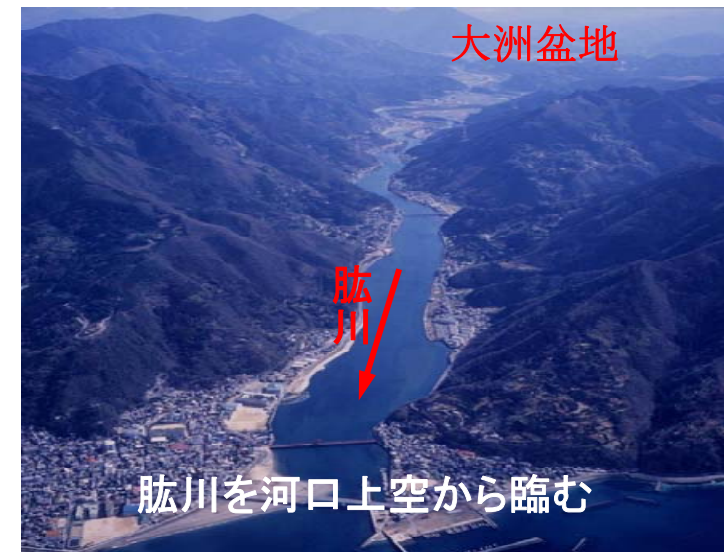
- 肱川は、手のひらのような地形で、大洲盆地に川が集まり洪水被害を受けやすい地形。
- 四国の河川の中でも肱川の河床勾配は緩く、特に大洲盆地から下流は山が両岸から迫り平野の広がりがなく出水時に水が流れにくい地形となっており 大洲盆地で洪水被害が頻発している。

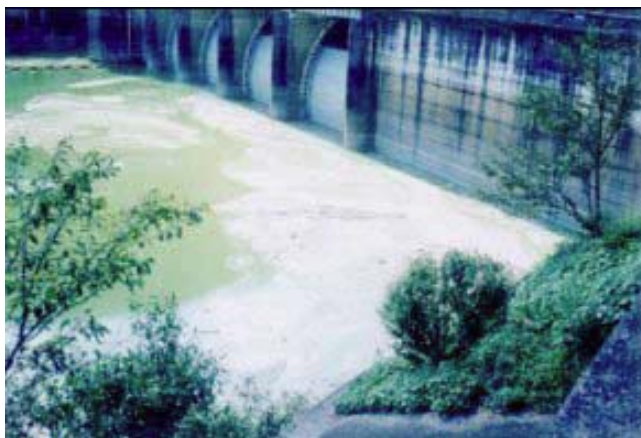
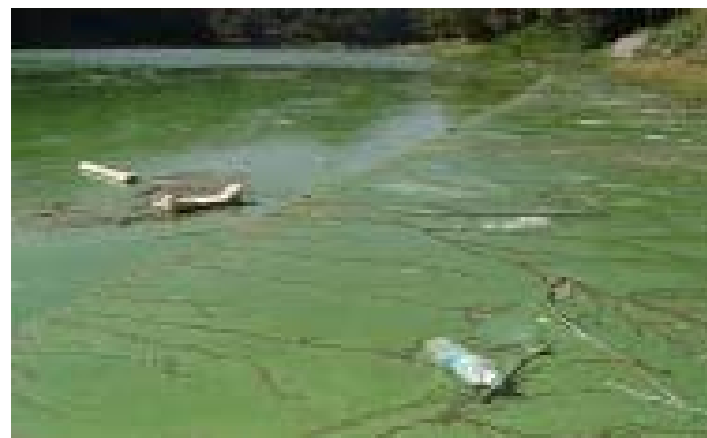
貯水池内のアオコ発生状況

- 鹿野川・野村ダムでは、毎年のように富栄養化によるアオコが発生しており、富栄養化の主な原因としては、ダム湖に流入する生活系、畜産系、自然系由来の多量の汚濁負荷量と考えられる。
- 鹿野川ダムでは、平成8年以降富栄養化によるアオコの発生が夏場から秋にかけて頻繁に確認されるようになり、特に洪水調節による放流の少なかった平成13、14年は広範囲に発生していた。
