平成26年 台風12号・11号による 四国地域の水害・土砂災害

那賀川水系において戦後最大流量
(S25.9ジェーン台風) を上回る規模の洪水が発生

平成26年11月
国土交通省 四国地方整備局 河川部

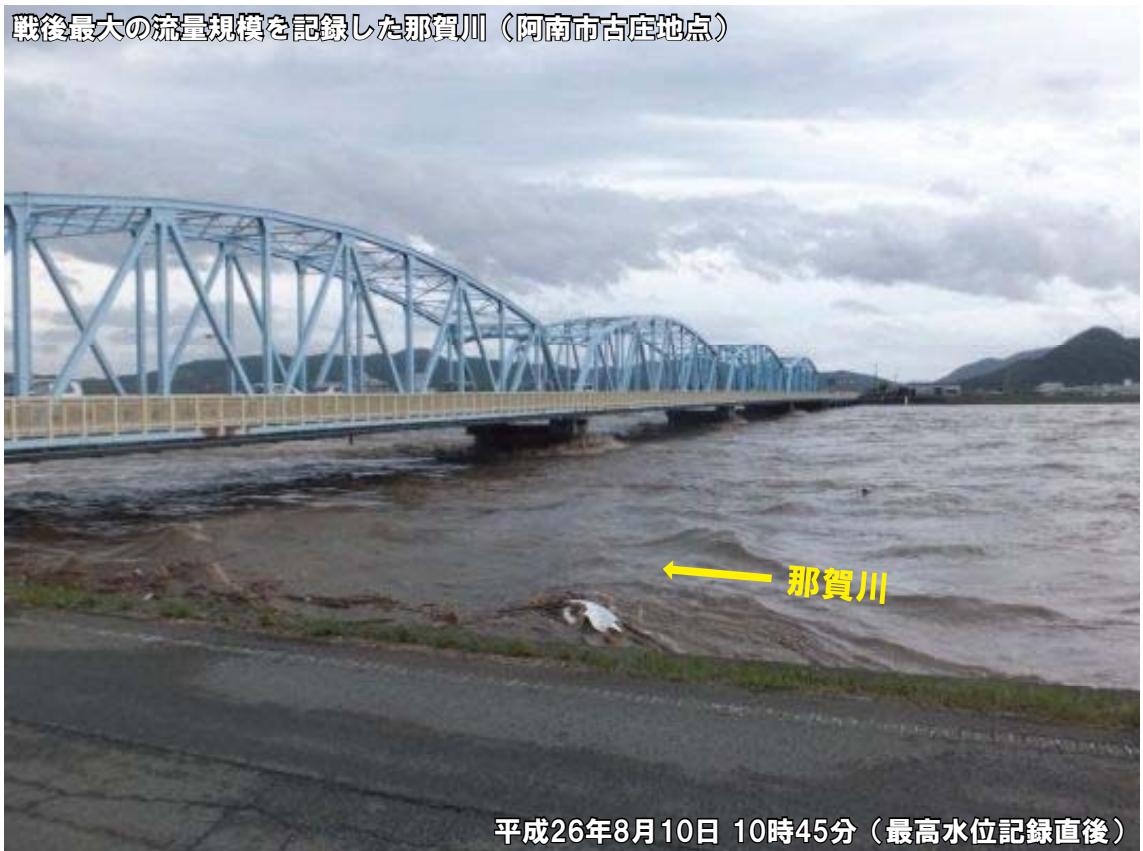
戦後最大の流量規模を記録した那賀川（阿南市古庄地点）

平成26年8月10日 10時45分（最高水位記録直後）

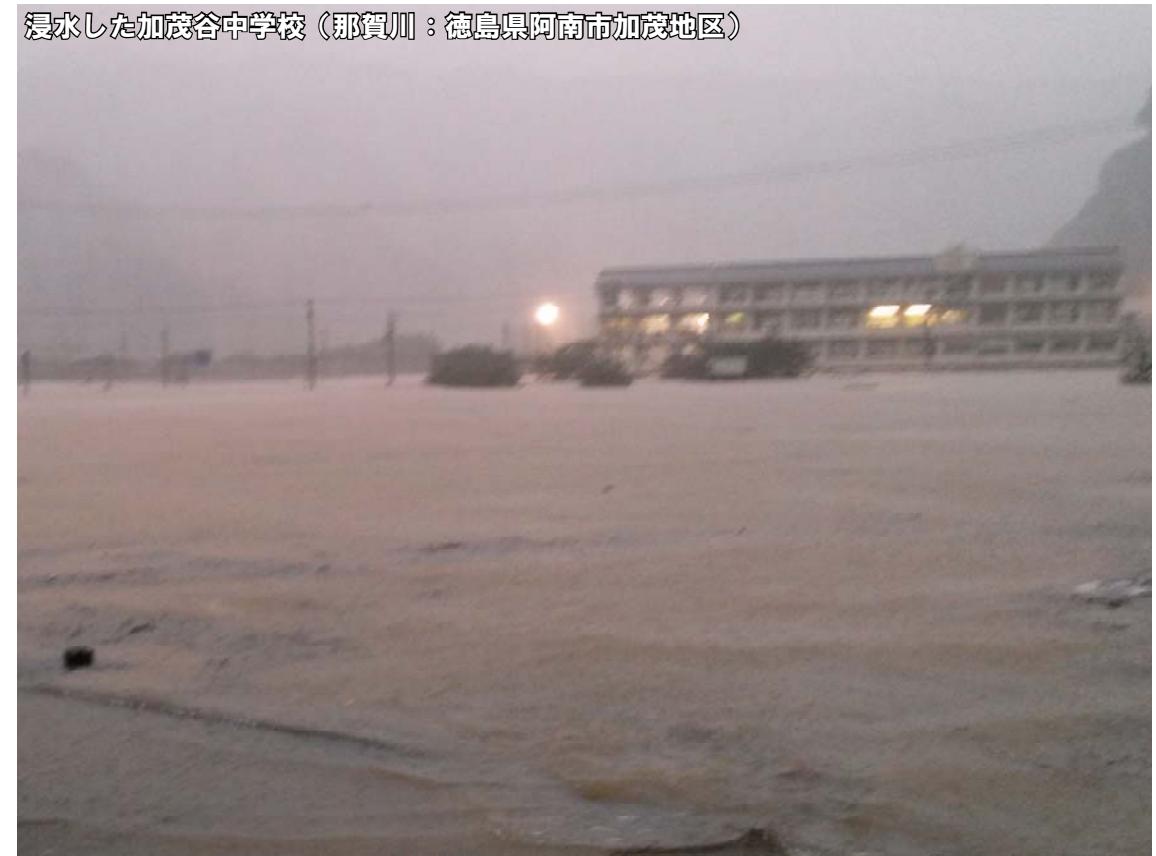
浸水した加茂谷中学校（那賀川：徳島県阿南市加茂地区）

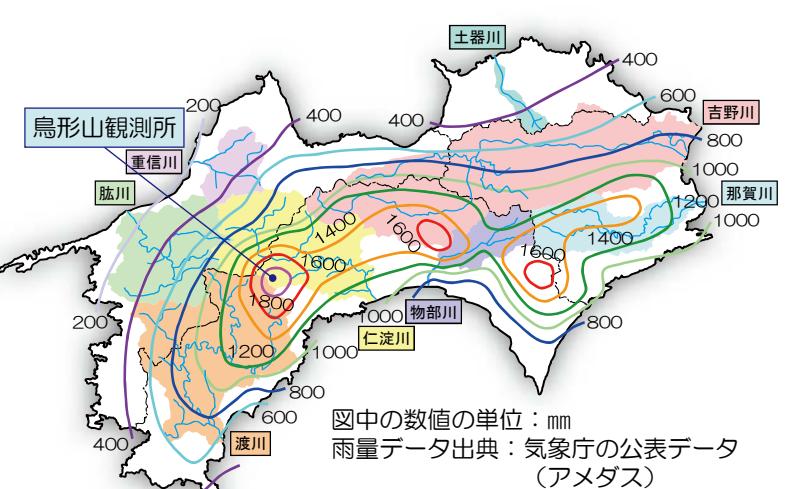
■等雨量線図【8月1日（0時）～10日（24時）】

- 連続した2つの台風と前線の影響により、数日の小康状態を挟んで、10日以上にわたって強い雨が降り続きました。
- 8月1日～10日の10日間の降雨は、徳島県南部で1,500mmを超えたほか、高知県の鳥形山観測所では2,000mmを超える雨量を記録しました。**

図中の数値の単位：mm
雨量データ出典：気象庁の公表データ（アメダス）

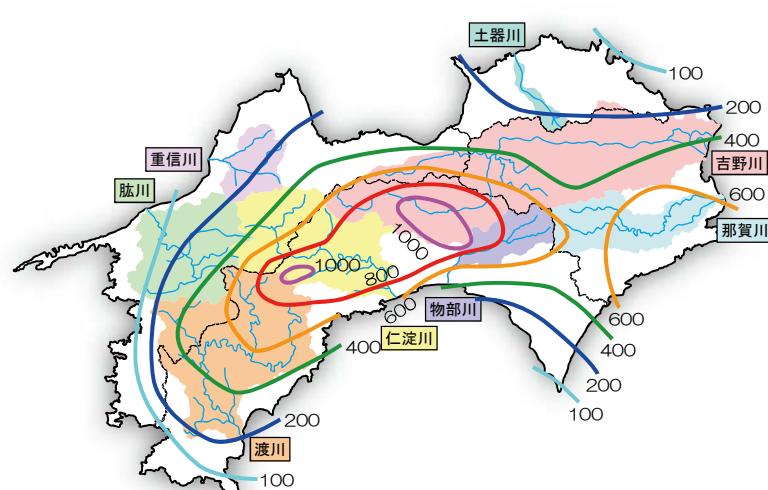
■等雨量線図【8月1日（0時）～4日（24時）】

8月3日には北北東に進路を変え、温帯低気圧に変わりましたが、四国地方では、台風12号の影響により発達した雨雲が断続的に発生したため、強い雨が長期間にわたって降り続き、特に高知県の山間部においては8月1日～4日までの総雨量が1,000mmを超えるなど、記録的な降雨を記録しました。

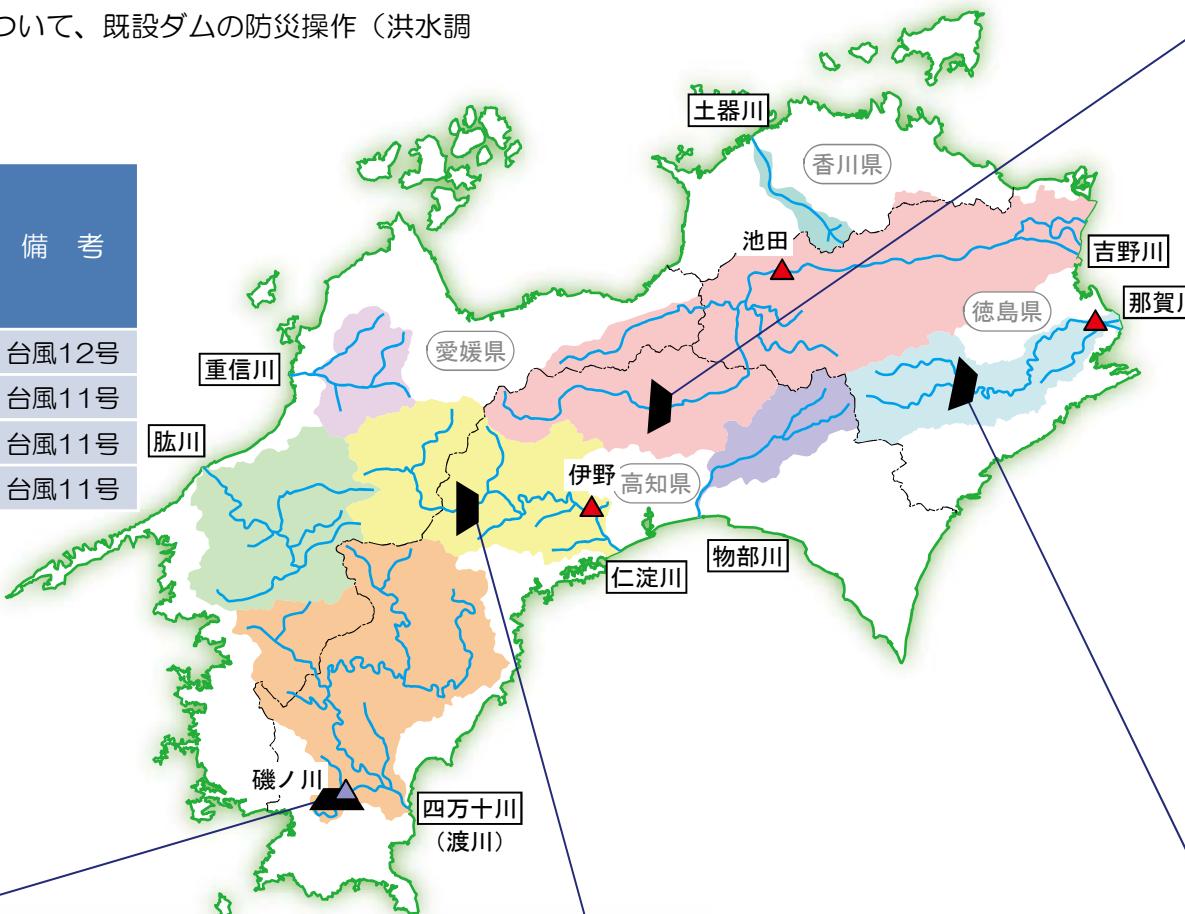
台風12号・11号により、浸水被害が生じた四国管内直轄4水系について、既設ダムの防災操作（洪水調節）により主要地点の河川水位が低下し、被害の減少に繋がりました。

水系	ダム	ダムの洪水調節量			備考
		最大流入量 (m ³ /s)	最大流入時 の放流量 (m ³ /s)	調節量 (m ³ /s)	
吉野川	早明浦ダム	約3,599	約1,665	約1,934	台風12号
那賀川	長安口ダム	約5,758	約5,384	約374	台風11号
仁淀川	大渡ダム	約3,200	約2,580	約620	台風11号
渡川	中筋川ダム	約198	約61	約137	台風11号

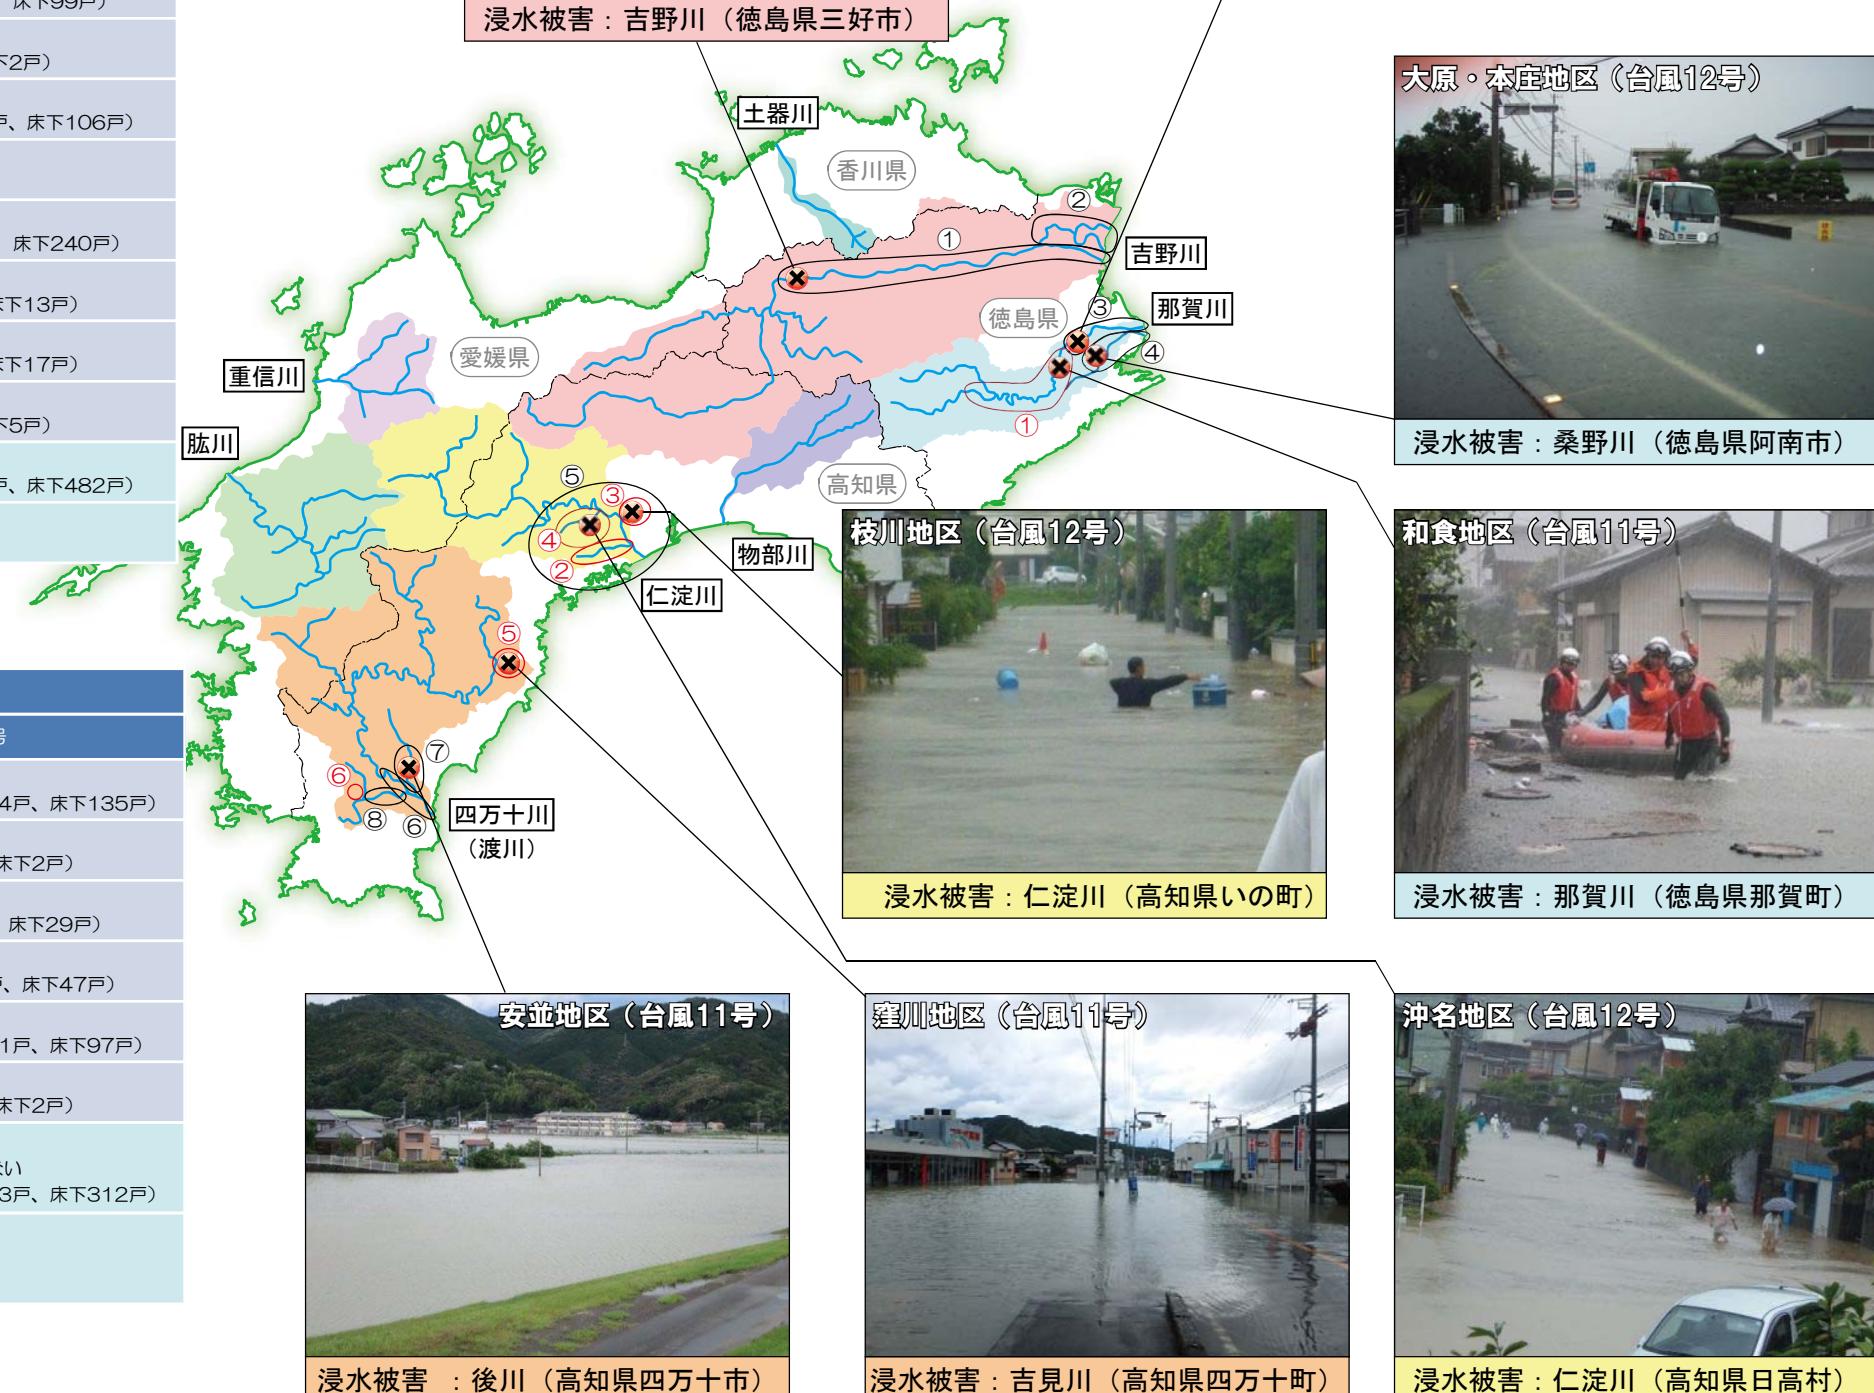
台風12号・11号により、四国管内直轄8水系のうち、4水系8河川で浸水被害が発生し、浸水家屋1,538戸（床上670戸、床下868戸）、浸水面積5,655haに及びました。

番号	水系名	河川名	被害状況	
			台風12号	台風11号
①	吉野川	吉野川	浸水面積：163ha 浸水家屋：25戸（床上17戸、床下8戸）	浸水面積：2,954ha 浸水家屋：117戸（床上18戸、床下99戸）
②	吉野川	旧吉野川	家屋浸水なし	浸水面積：183ha 浸水家屋：6戸（床上4戸、床下2戸）
③	那賀川	那賀川	家屋浸水なし	浸水面積：168ha 浸水家屋：346戸（床上240戸、床下106戸）
④	那賀川	桑野川	浸水面積：295ha 浸水家屋：191戸（床上51戸、床下140戸）	家屋浸水なし
⑤*	仁淀川	仁淀川	浸水面積：633ha 浸水家屋：509戸（床上271戸、床下238戸）	浸水面積：566ha 浸水家屋：299戸（床上59戸、床下240戸）
⑥	渡川	四万十川	家屋浸水なし	浸水面積：102ha 浸水家屋：16戸（床上3戸、床下13戸）
⑦	渡川	後川	家屋浸水なし	浸水面積：181ha 浸水家屋：24戸（床上7戸、床下17戸）
⑧	渡川	中筋川	家屋浸水なし	浸水面積：410ha 浸水家屋：5戸（床上0戸、床下5戸）
小計			浸水面積：1,091ha 浸水家屋：725戸（床上339戸、床下386戸）	浸水面積：4,564ha 浸水家屋：813戸（床上331戸、床下482戸）
合計			浸水面積：5,655ha 浸水家屋：1,538戸（床上670戸、床下868戸）

番号	水系名	河川名	被害状況	
			台風12号	台風11号
①	那賀川	那賀川 (阿南市、那賀町)	家屋浸水なし	浸水面積：147ha 浸水家屋：419戸（床上284戸、床下135戸）
②*	仁淀川	波介川 (土佐市)	浸水面積：210ha 浸水家屋：13戸（床上7戸、床下6戸）	浸水面積：202ha 浸水家屋：3戸（床上1戸、床下2戸）
③*	仁淀川	宇治川 (いの町)	浸水面積：30ha 浸水家屋：256戸（床上142戸、床下114戸）	浸水面積：15ha 浸水家屋：38戸（床上9戸、床下29戸）
④*	仁淀川	日下川 (日高村、佐川町)	浸水面積：274ha 浸水家屋：160戸（床上109戸、床下51戸）	浸水面積：214ha 浸水家屋：65戸（床上18戸、床下47戸）
⑤	渡川	吉見川 (四万十町)	浸水面積：不明 浸水家屋：1戸（床上0戸、床下1戸）	浸水面積：不明 浸水家屋：208戸（床上111戸、床下97戸）
⑥	渡川	芳奈川 (宿毛市)	家屋浸水なし	浸水面積：不明 浸水家屋：2戸（床上0戸、床下2戸）
小計			浸水面積：514ha ※四万十町を含まない 浸水家屋：430戸（床上258戸、床下172戸）	浸水面積：578ha ※宿毛市、四万十町を含まない 浸水家屋：735戸（床上423戸、床下312戸）
合計			浸水面積：1,092ha ※宿毛市、四万十町を含まない 浸水家屋：1,165戸（床上681戸、床下484戸）

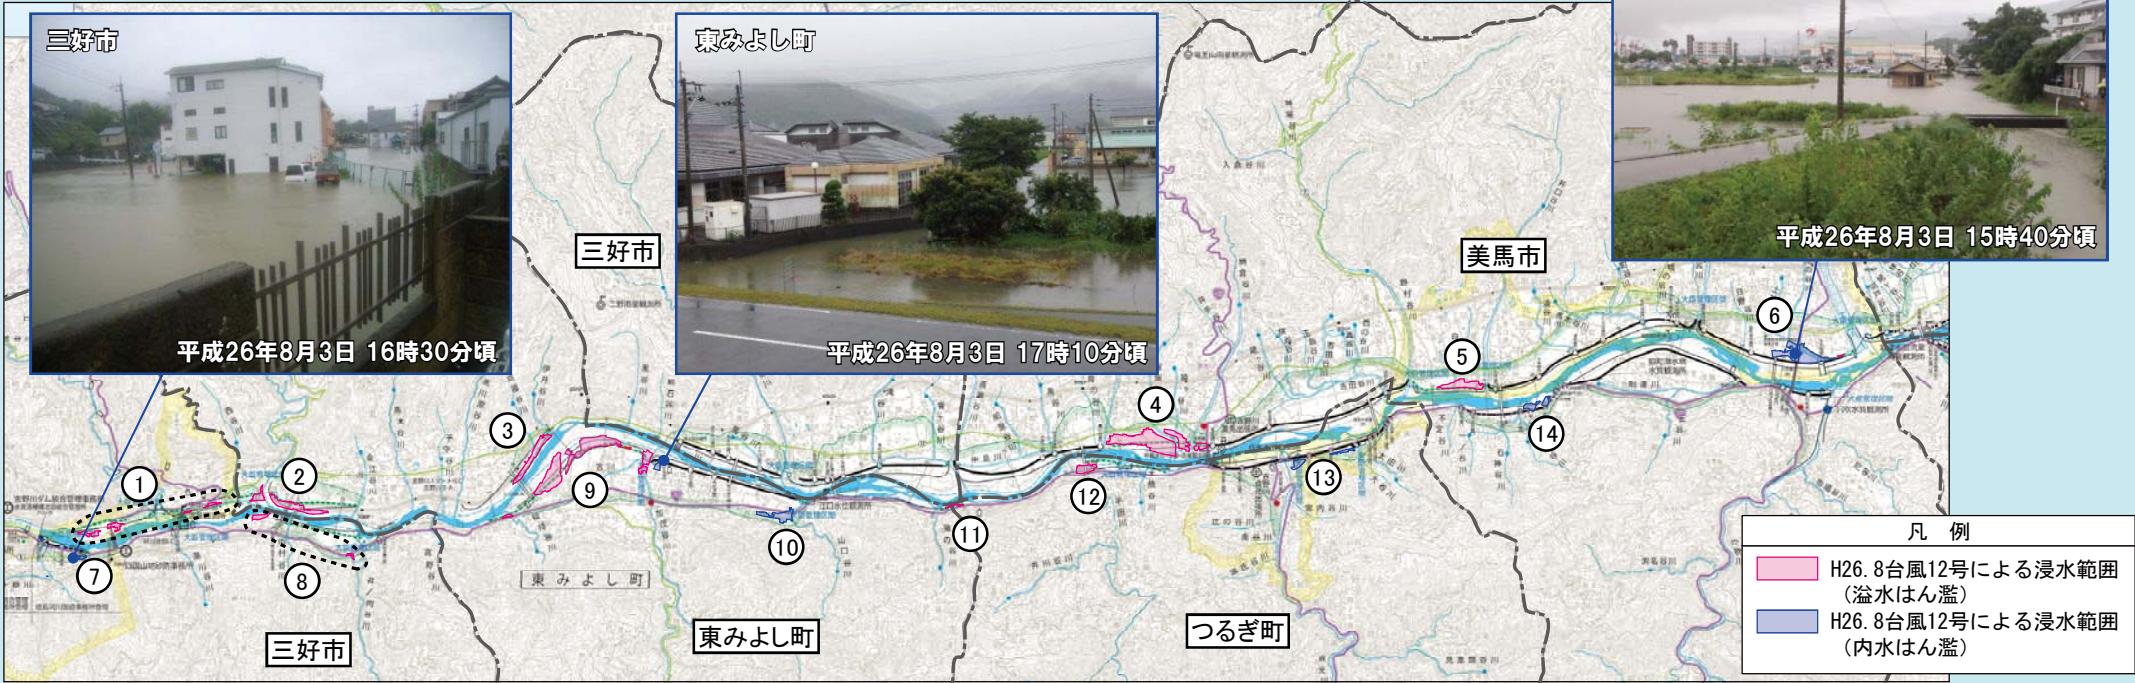
■吉野川（上流） 浸水被害状況【台風12号】

被害状況は表のとおりです。台風12号は岩津～池田間で浸水被害が発生し、浸水家屋は25戸（床上17戸、床下8戸）、浸水面積は163haであり、台風11号は河口から岩津間と旧吉野川を中心に被害が発生し、浸水家屋は123戸（床上22戸、床下101戸）、浸水面積は3,137haとなっています。

区間	市町村名	箇所番号	浸水面積(ha)	浸水家屋（戸）	床上	床下	小計	浸水原因
吉野川上流 (岩津上流)	三好市	①⑦⑧	10	6	3	9	溢水・内水	
	東みよし市	②③⑨～⑪	72	6	2	8	溢水・内水	
	美馬市	④⑤⑥⑭	73	2	3	5	溢水・内水	
	つるぎ町	⑫⑬	8	3	0	3	溢水・内水	
区間計		163	17	8	25			
河川計		163	17	8	25

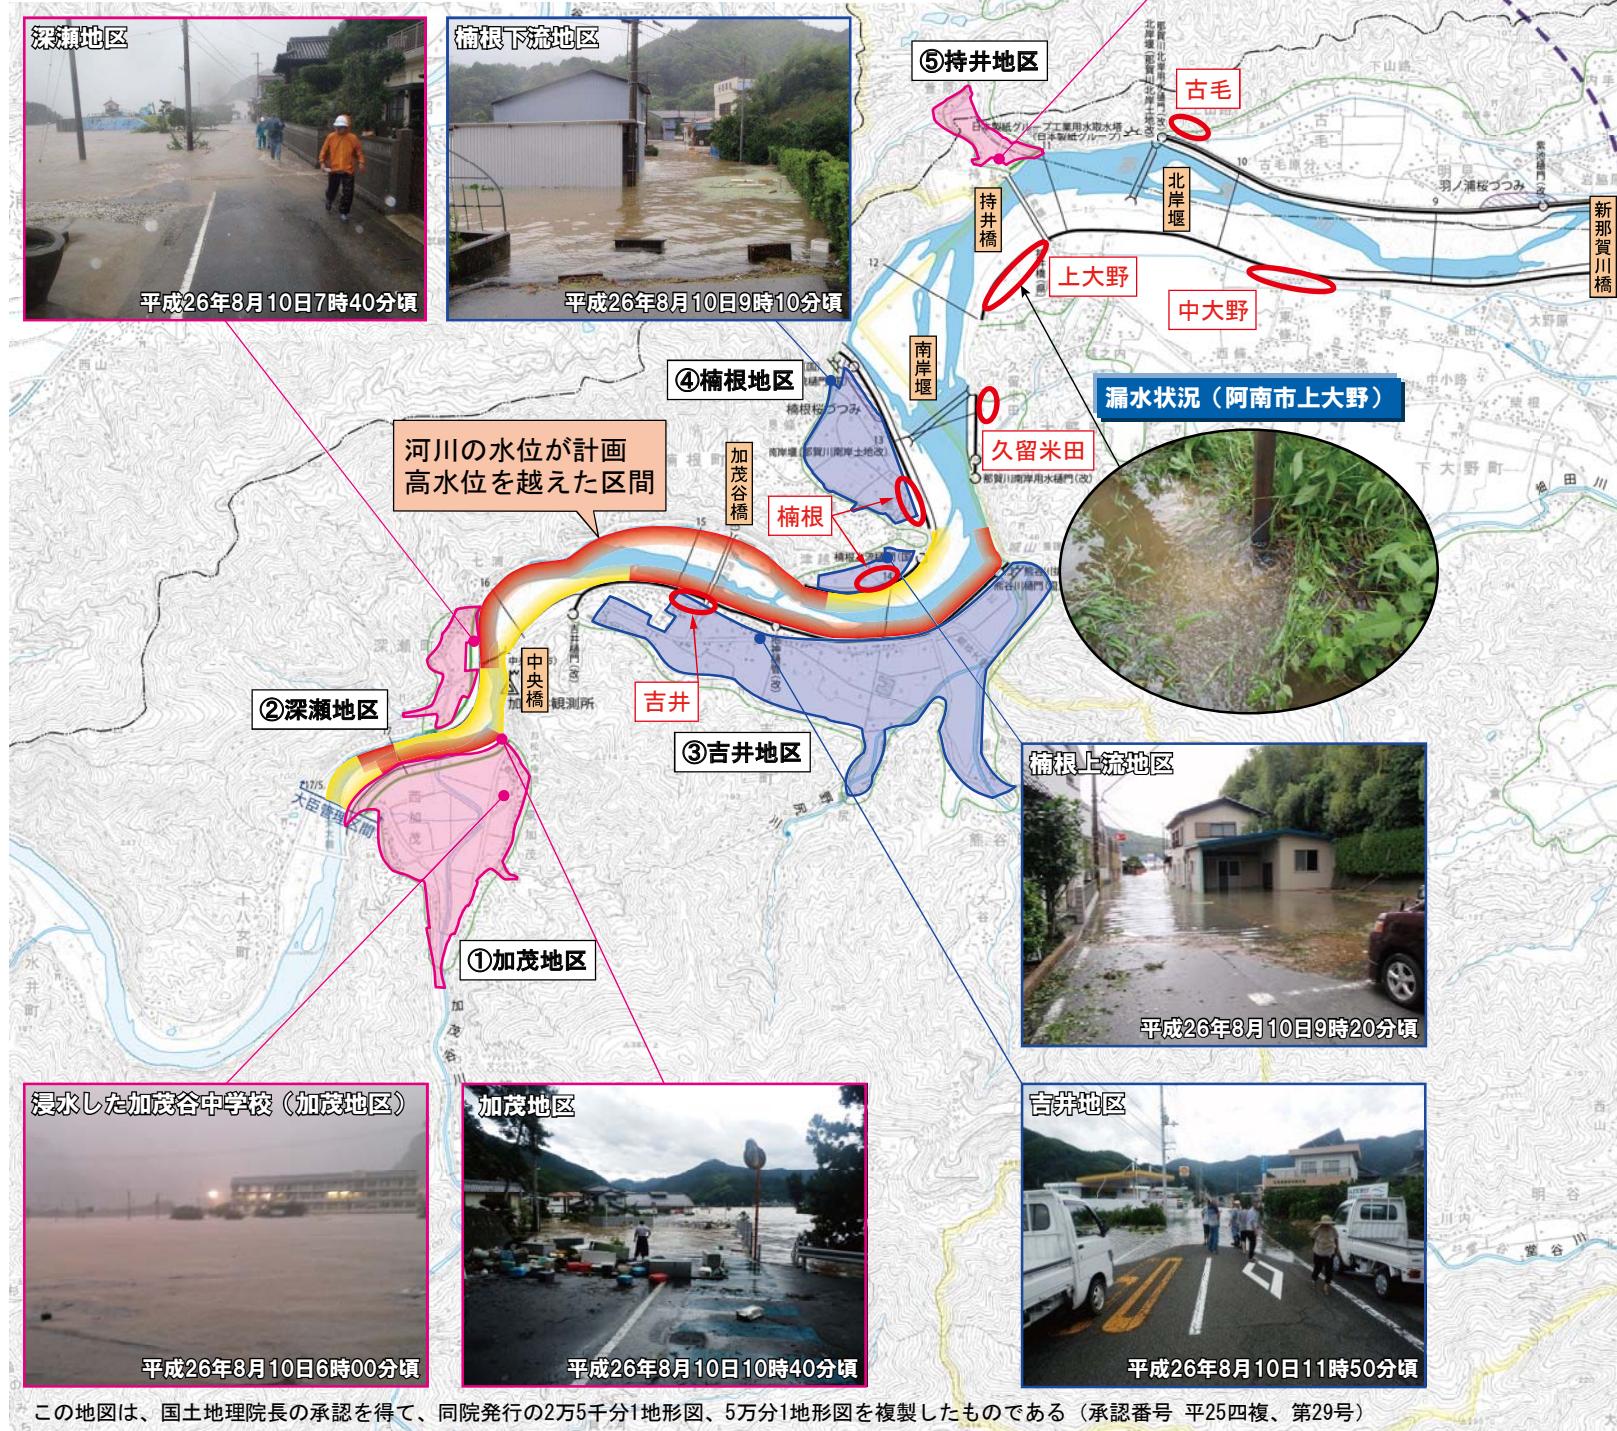
台風11号により那賀川の国管理区間では、浸水家屋数346戸（床上240戸、床下106戸）の甚大な被害が発生しました。

基準地点古庄のピーク水位は、戦後最高の8.0mを記録しましたが、国管理区間の上流約4km（13.6km～17.5km）の区間では計画高水位を超えるました。また、左岸3km付近では、計画高水位まで水位が上昇し、左岸5km付近、7km付近では計画高水位に迫る水位を記録しています。

さらに、河川水位の上昇に伴い、堤体から水が吹き出る漏水現象が16箇所で確認されています。

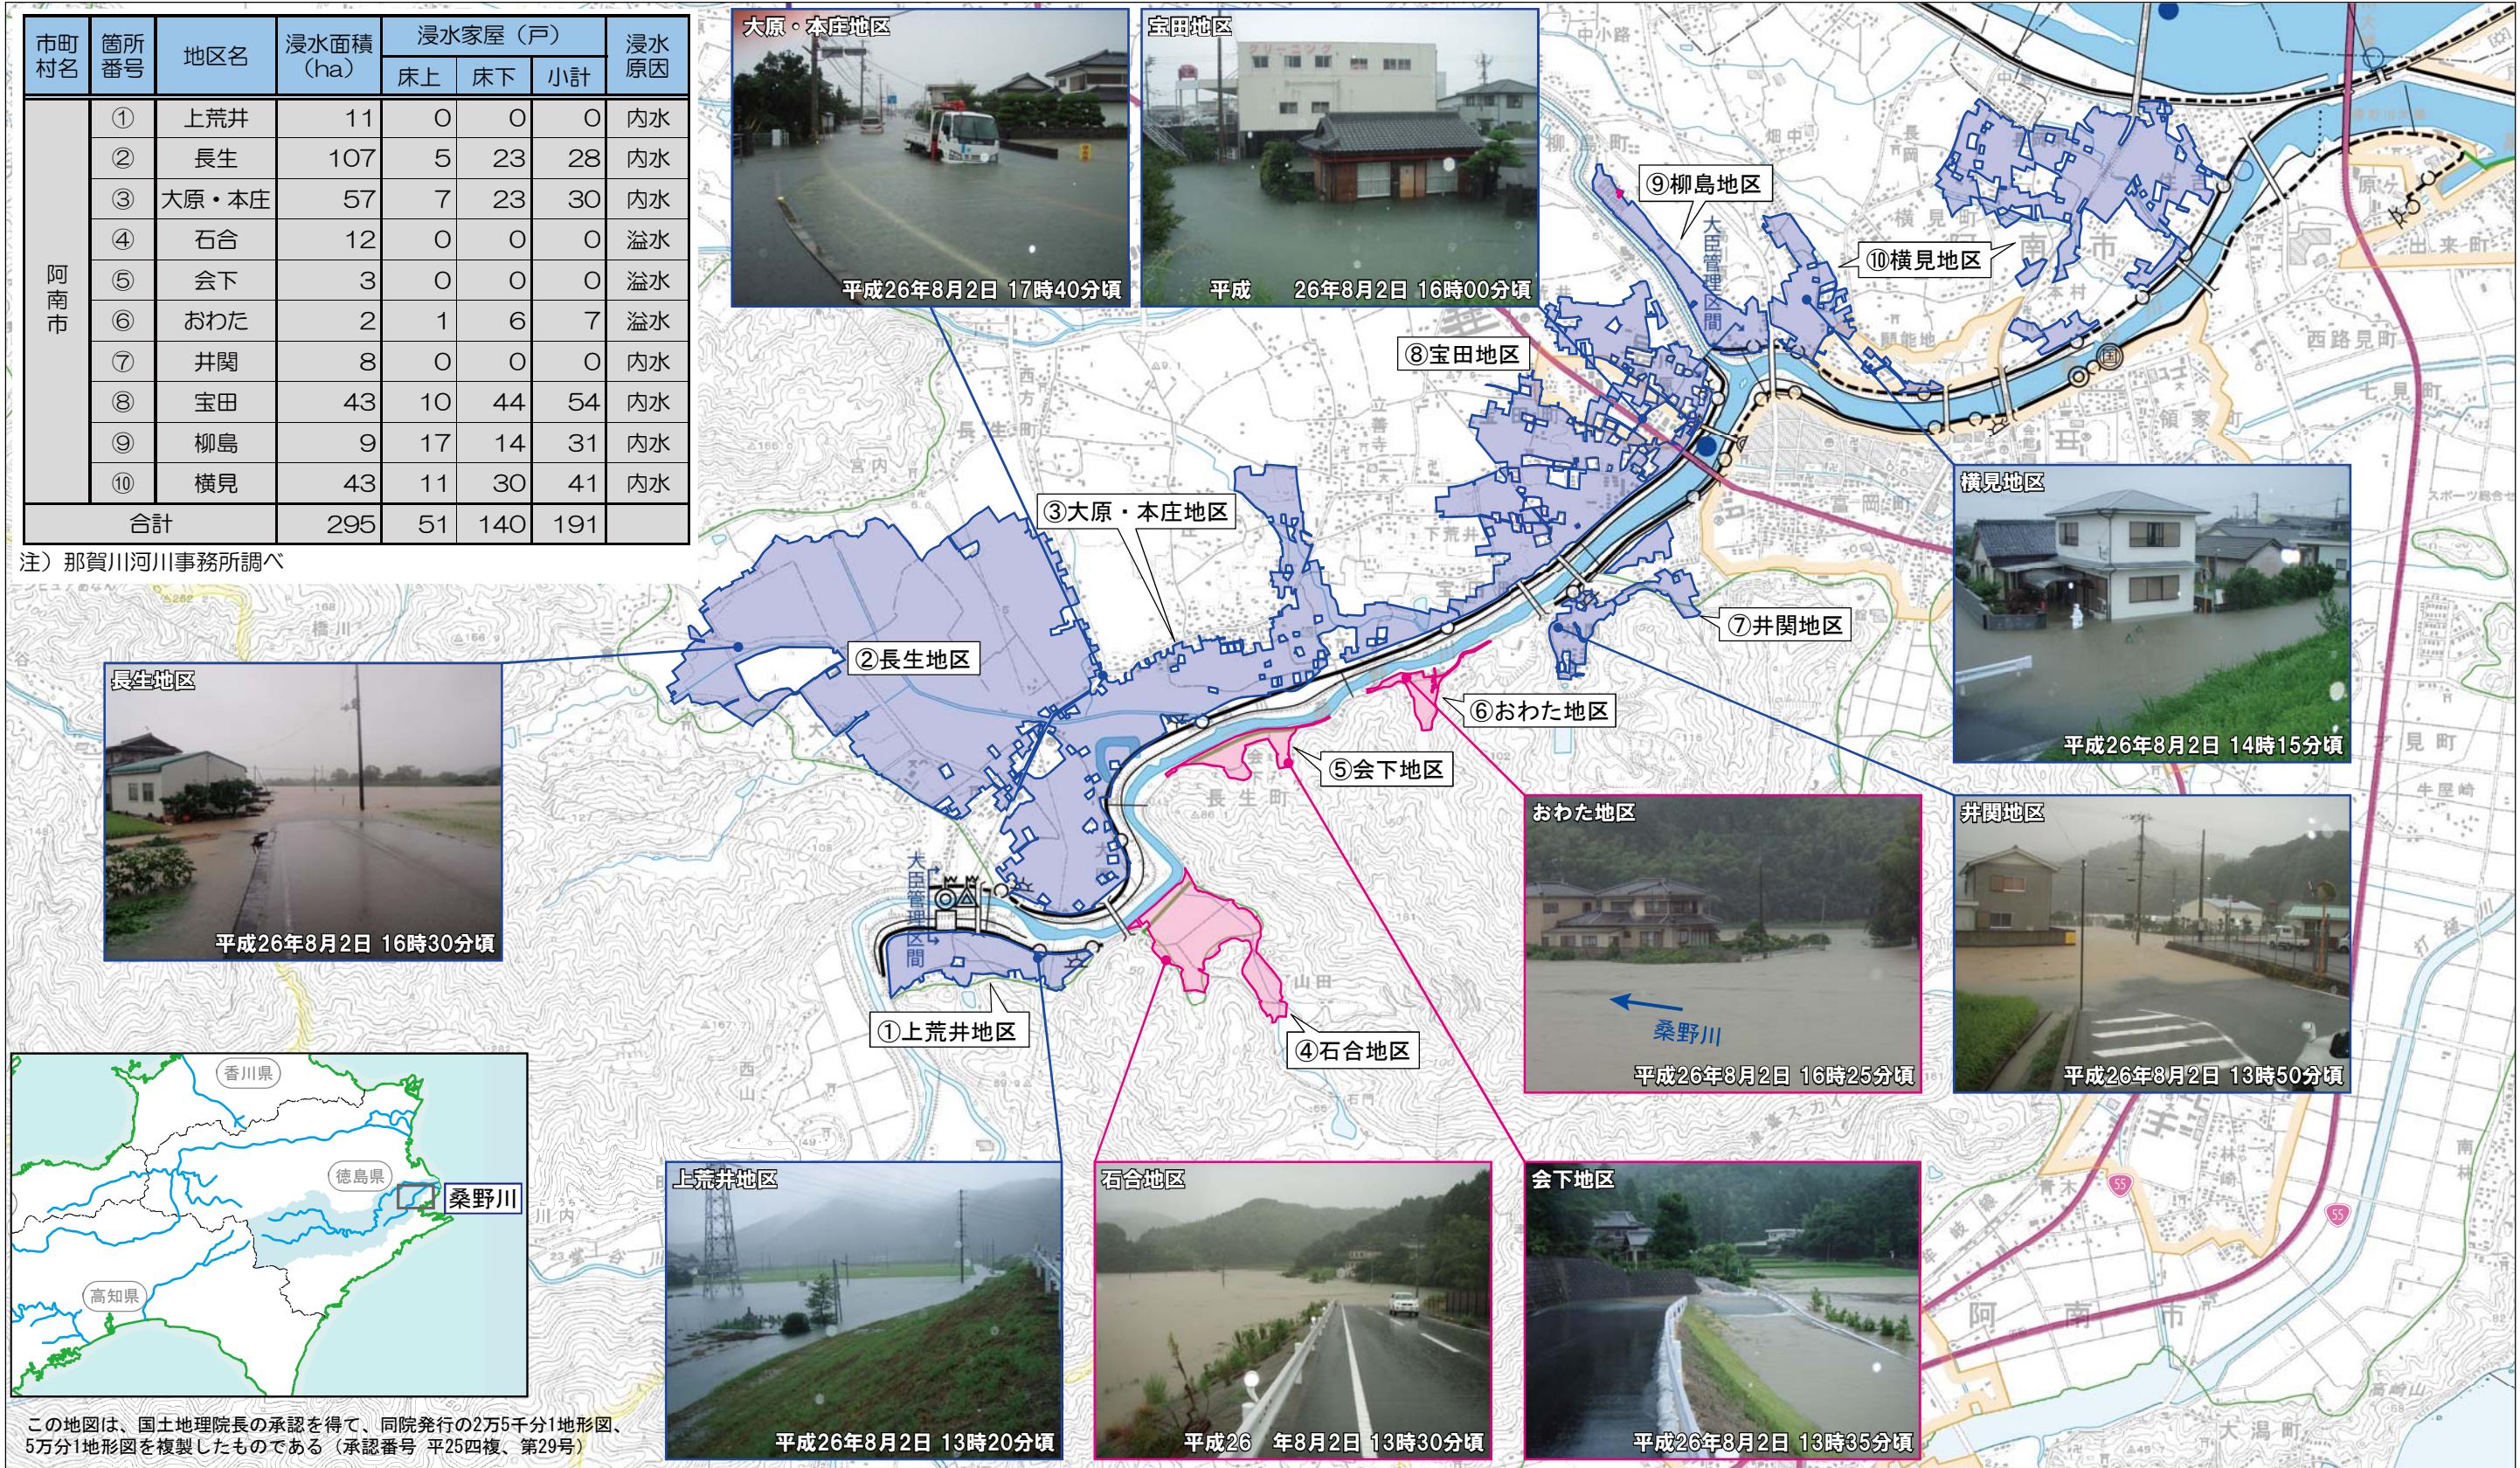
桑野川流域では、台風12号により阿南市大原・本庄地区等10地区で浸水被害が発生しました。

10地区における被害状況は下表のとおりです。浸水家屋数は191戸（床上51戸、床下140戸）、浸水面積は295haに及びました。

凡 例	
	H26.8台風12号による浸水範囲 (溢水はん濫)
	H26.8台風12号による浸水範囲 (内水はん濫)

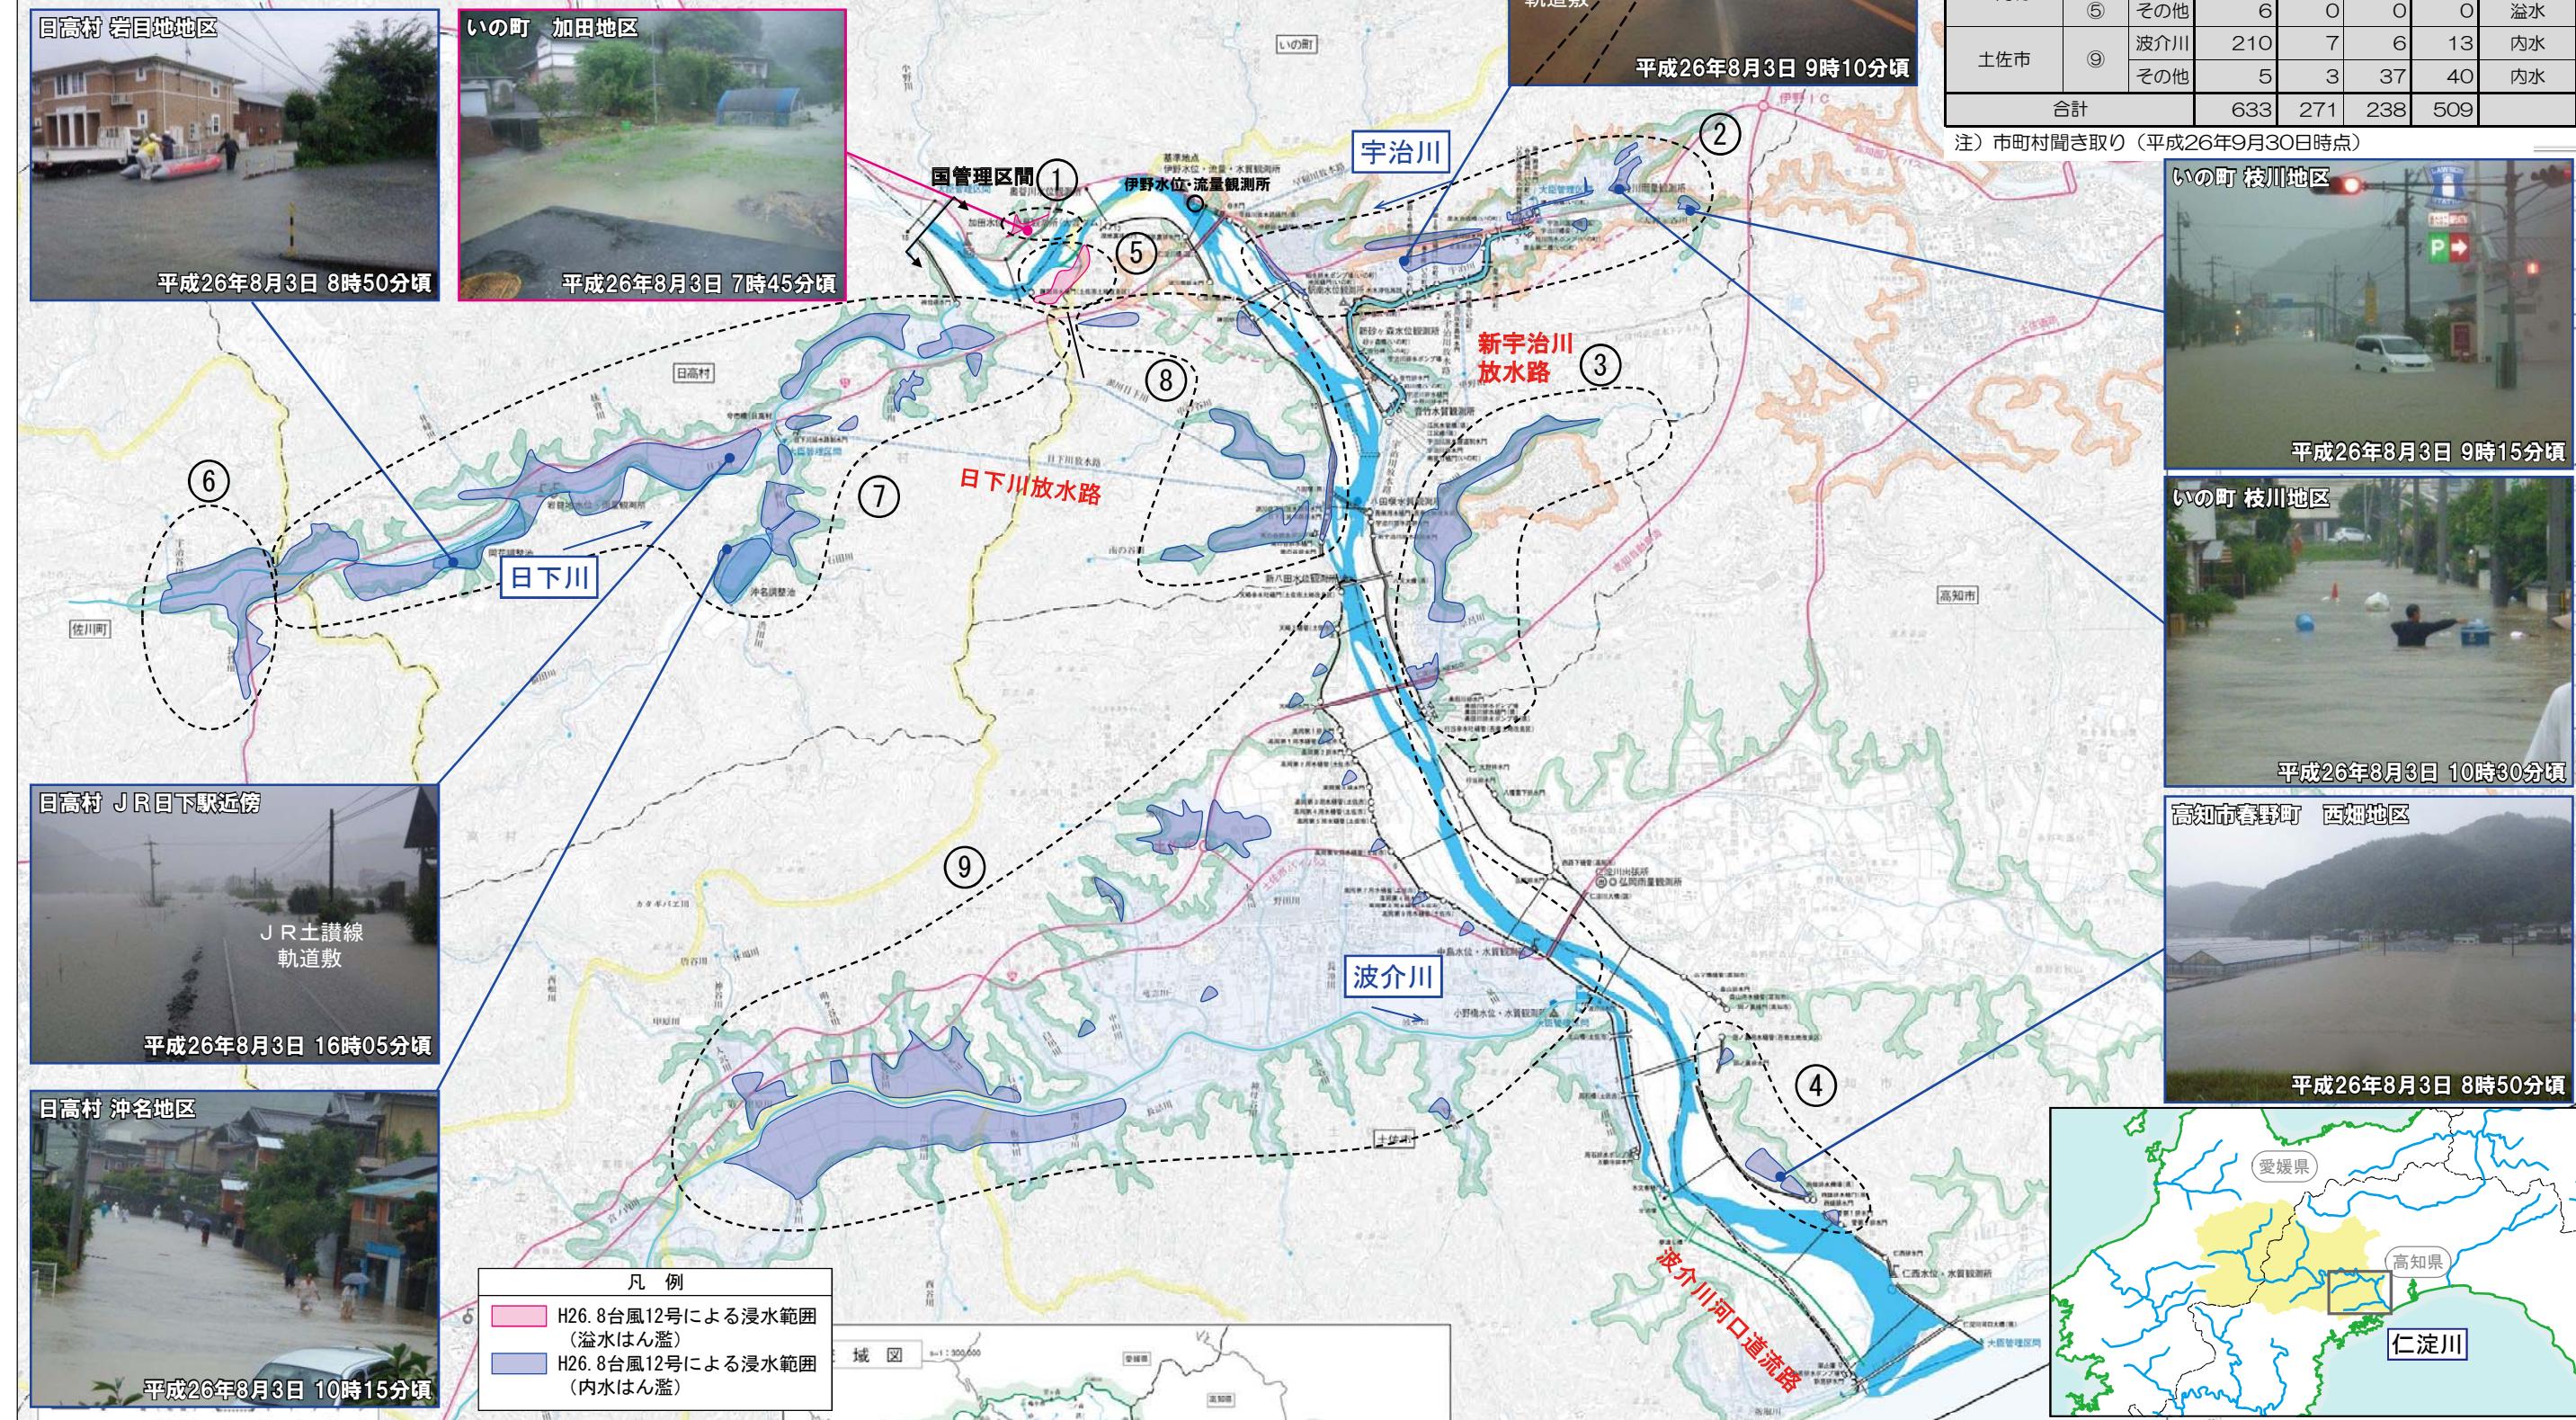
仁淀川では、台風12号により土佐市、いの町、日高村等で浸水被害が発生しました。被害状況は下表のとおりです。

浸水家屋数は509戸（床上271戸、床下238戸）、浸水面積は633haにも及び、特に支川宇治川、日下川の被害が大きくなっています。また、その後に発生した台風11号でも299戸（床下240戸、床上59戸）の家屋が浸水しており、10日間程度の短期間に連続して深刻な浸水被害が発生しています。

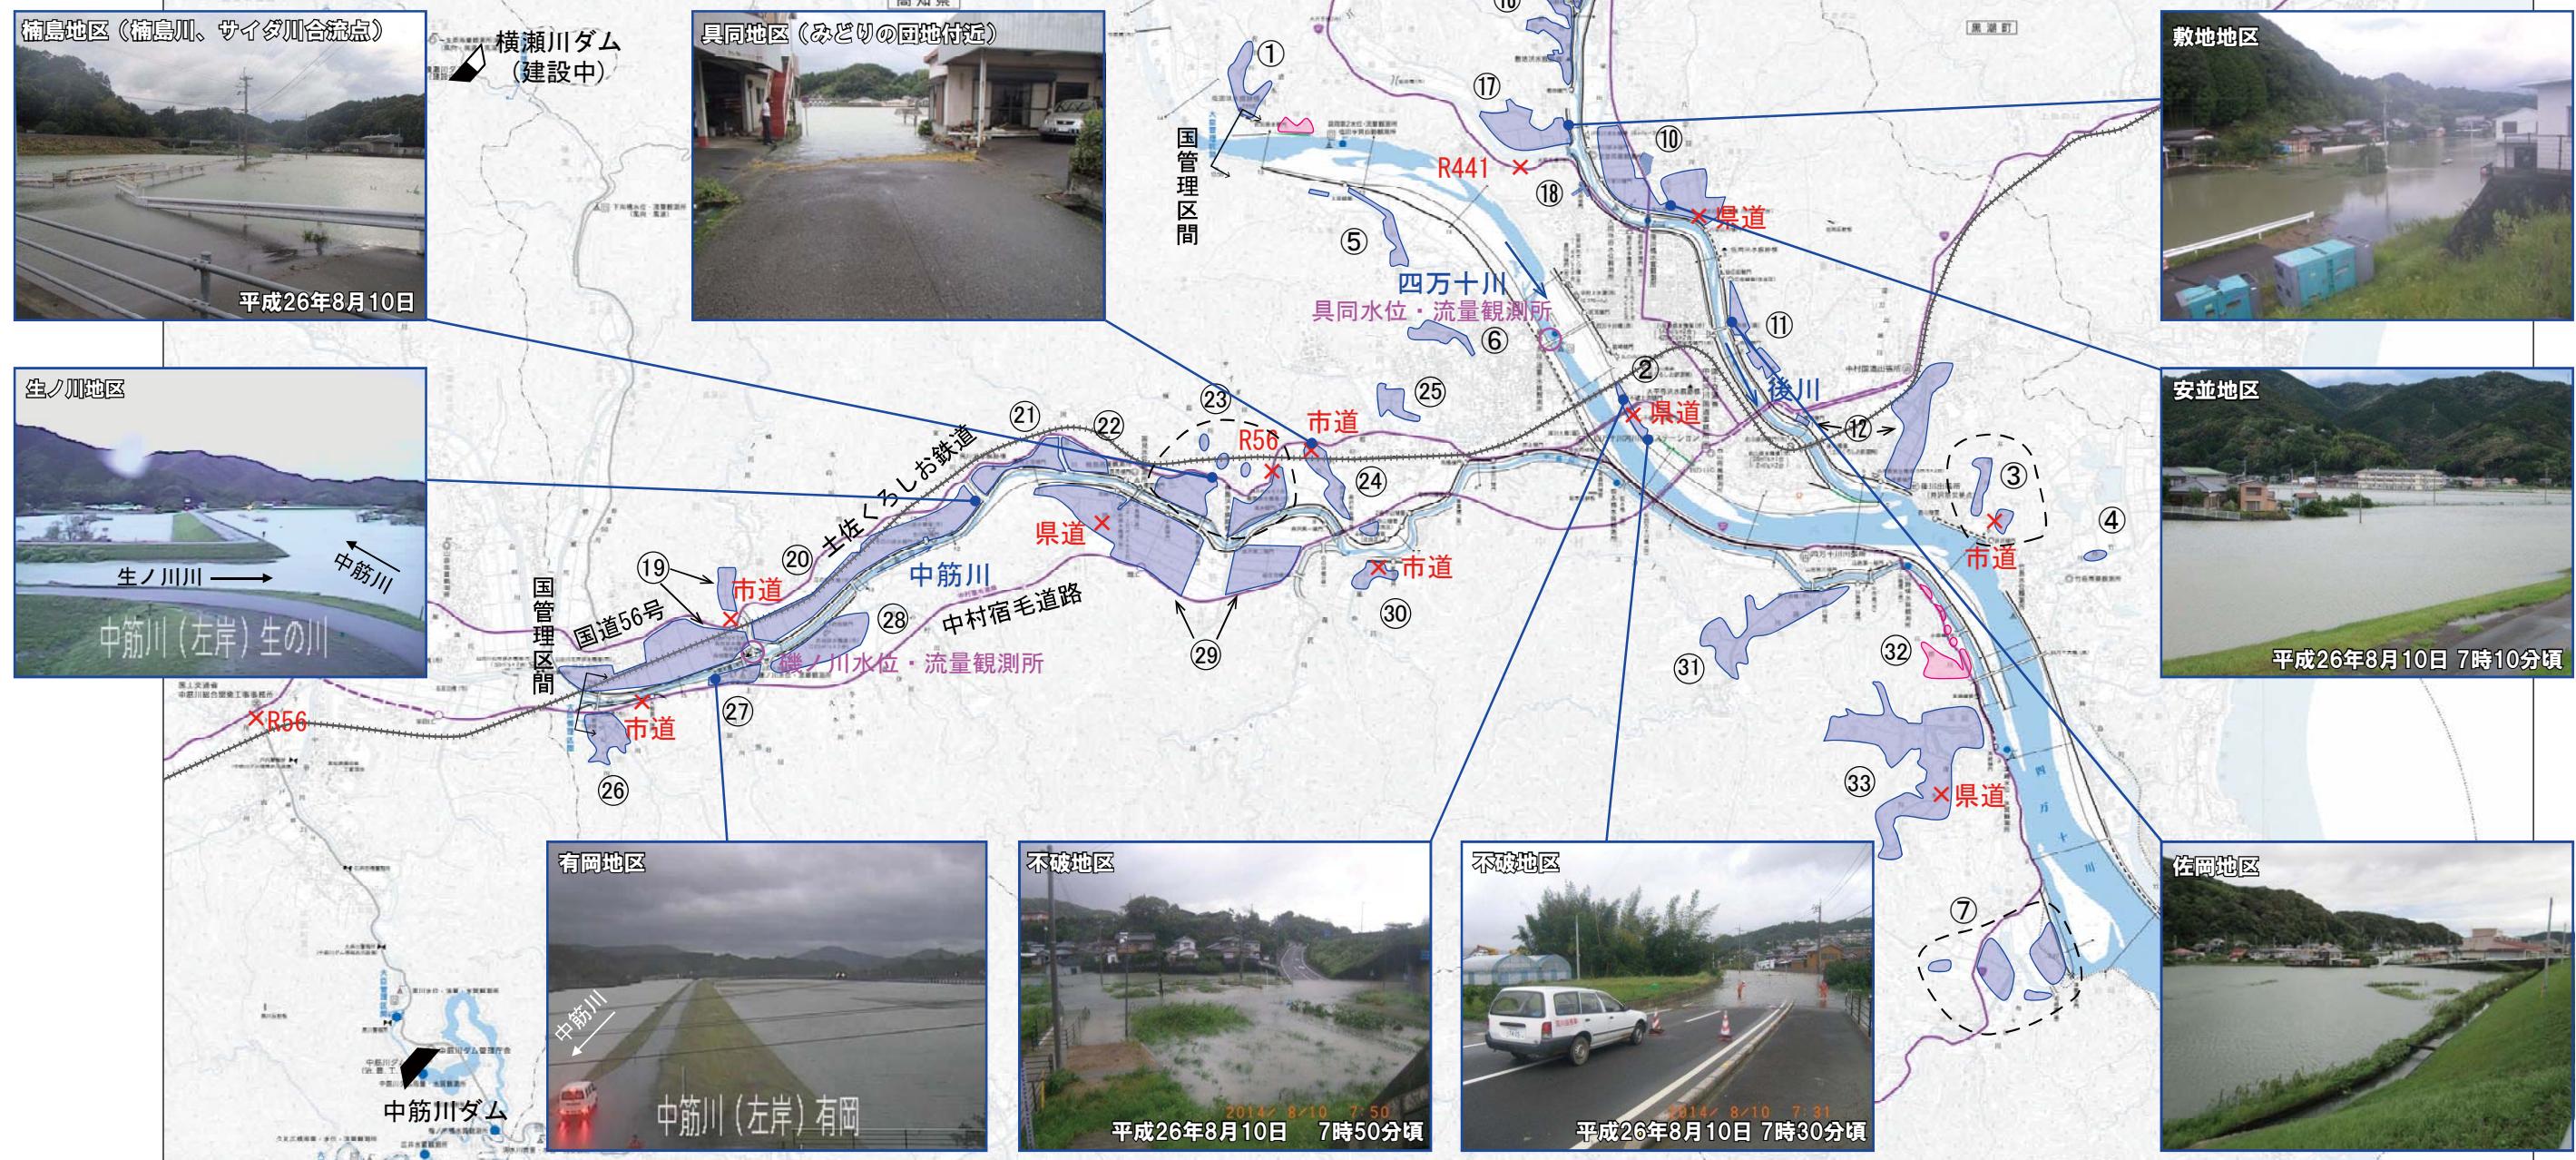
33地区における被害状況は表のとおりです。浸水家屋数は45戸（床上10戸、床下35戸）、浸水面積は693haに及びました。また、浸水や風雨の影響により道路が各所で通行止めとなつたほか、鉄道の運転休止も長時間に及んでいます。

市町村名	河川名	箇所番号	浸水面積(ha)	浸水家屋(戸)			浸水原因
				床上	床下	小計	
四万十市	四万十川	①～⑦	102	3	13	16	溢水・内水
	後川	⑧～⑯	181	7	17	24	内水
	中筋川	⑯～⑳	410	0	5	5	溢水・内水
合計			693	10	35	45

凡 例	
H26.8台風11号による浸水範囲 (溢水はん濫)	
H26.8台風11号による浸水範囲 (内水はん濫)	
× 通行止め

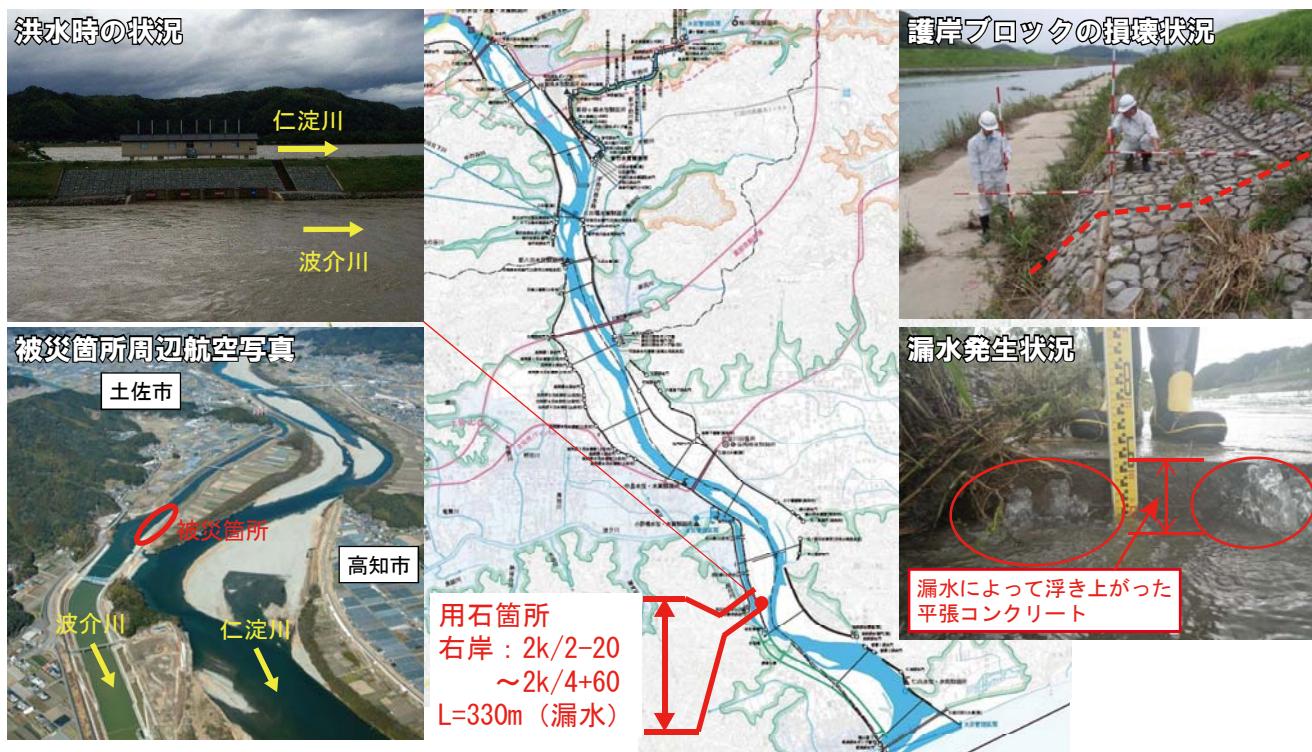
■被災箇所と被災状況

台風11号により、仁淀川の水位が上昇したことが要因となり、平成24年6月に運用を開始した波介川河口導流堤の波介川側の堤防法面において、漏水及び護岸ブロックの損壊が発生しました。現状のまま放置しておくと、導流堤が決壊し、平成24年6月に運用を開始した波介川河口導流堤の機能を発揮できず、波介川流域（土佐市中心市街地）に甚大な被害が発生する恐れがあるため、緊急復旧工事を実施しました。

仁淀川本川の水位上昇に伴い、波介川と仁淀川本川の水位差が4mを越え、さらに透水性の良い基礎地盤であったため、仁淀川から波介川への浸透水の圧力が大きくなつたため、漏水の発生と波介川側の護岸の破壊に至つたと想定されます。

護岸機能維持の応急的な対策として、大型土のうと根固ブロックを設置しました。
