平成26年 台風12号・11号による 四国地域の水害・土砂災害

那賀川水系において戦後最大流量
(S25.9ジェーン台風) を上回る規模の洪水が発生

平成26年11月
国土交通省 四国地方整備局 河川部

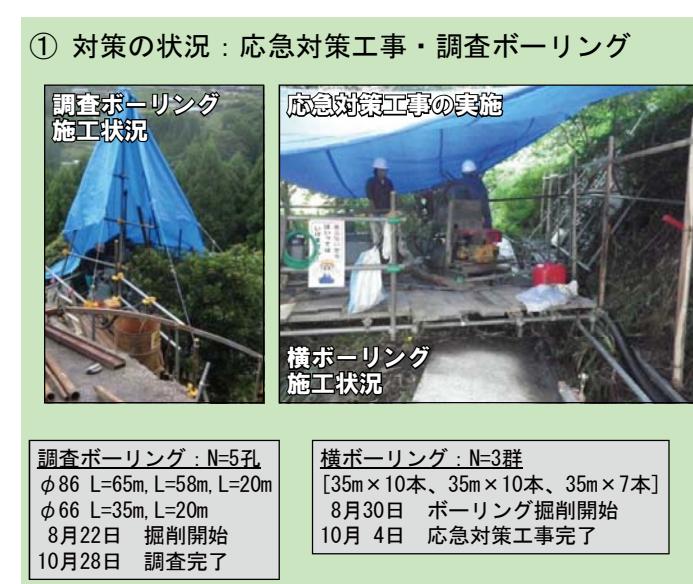
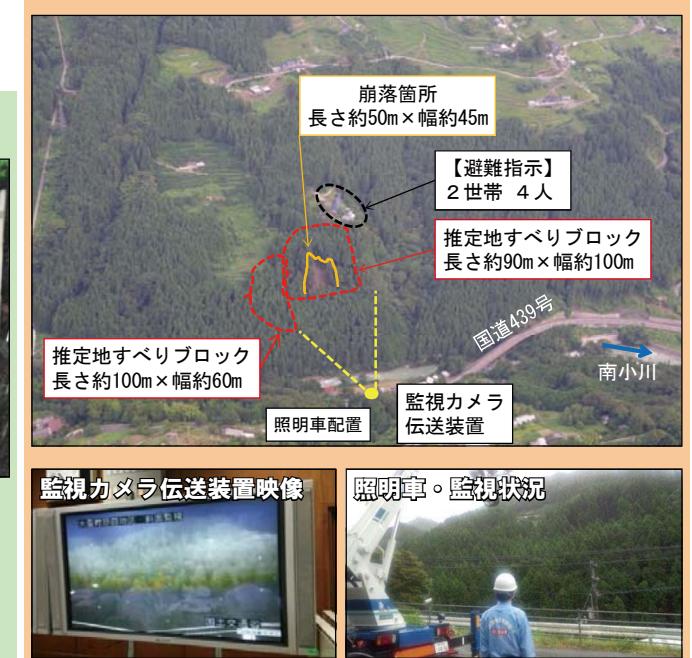
② 斜面監視の状況：照明車・監視カメラを設置し、常時監視

被災箇所における変位の計測の他、照明車・監視カメラを設置し、斜面全体を常時監視しながら、地下水を抜くための応急対策工事（横ボーリング）を10月4日に完了するとともに、抜本的な対策検討のための調査ボーリングを10月28日に完了しています。

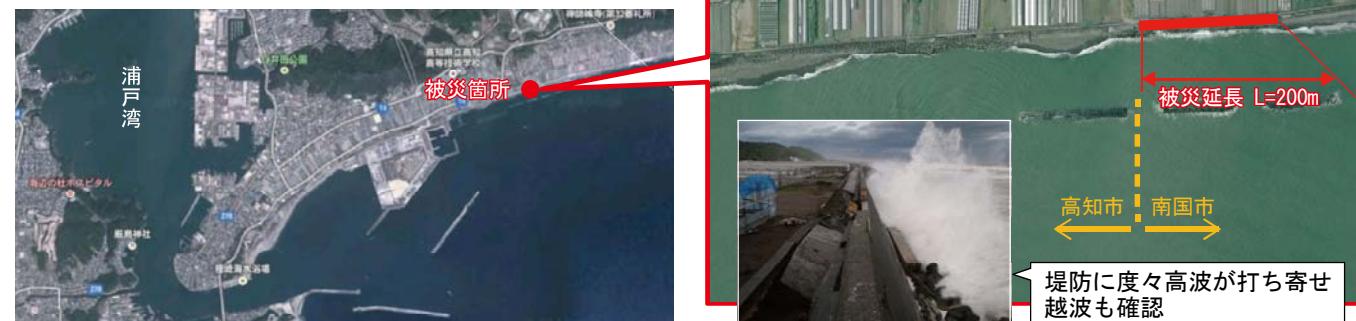
■被災箇所

台風11号通過後の8月11日に、高知海岸南国工区において海岸堤防のパラペット損傷および陥没等の被災が確認されました。堤防背後地にはビニルハウスおよび人家等があり、更なる被災拡大が危惧されたため、速やかに安全対策と応急的な対策を行うとともに、高波浪時の巡視強化等を実施しました。

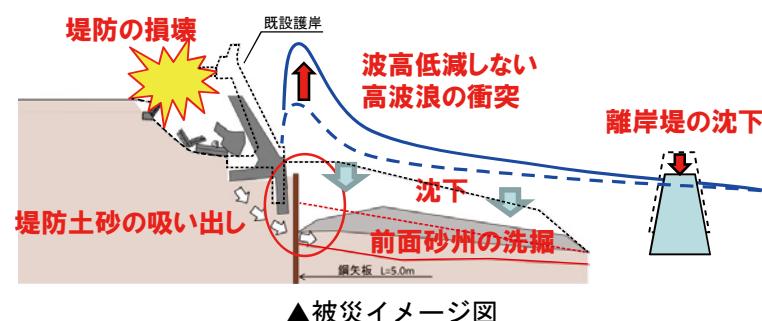
■被災原因の推定

- 堤防前面の離岸堤周辺の地盤が洗掘され離岸堤が沈下。本来発揮する波高低減効果が減少
 - 波高が低減していない高波浪が堤防に衝突し、前面の砂州が洗掘を受け、堤防内土砂が吸い出され、堤防が陥没および損壊。

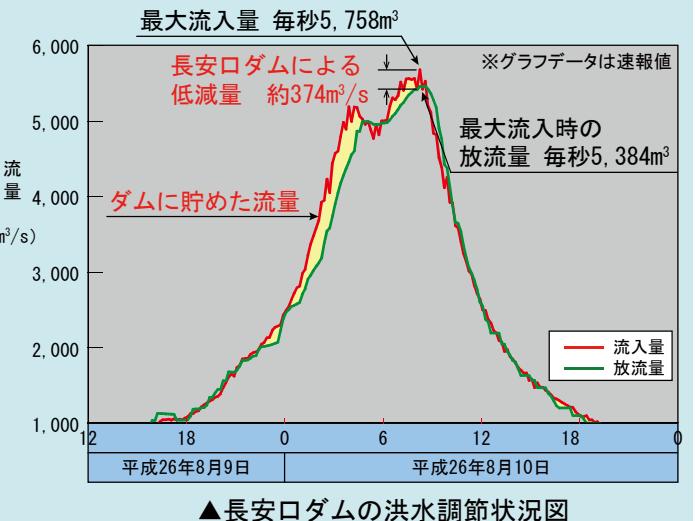
台風11号における長安口ダムの防災操作（洪水調節）の効果

台風11号洪水において、那賀川の長安口ダムでは、最大流入量毎秒5,758m³（ダム完成以降最大規模）を毎秒374m³調節し、最大放流量を毎秒5,384m³にすることにより下流の流量を低減させました。

長安口ダムの防災操作により、下流の古庄地点付近では約10cmの水位低減効果があったものと推定されます。

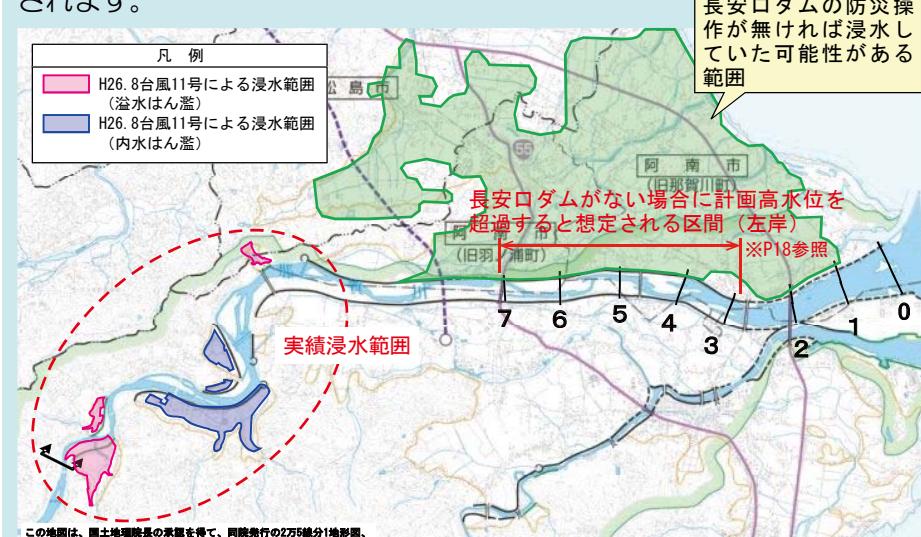
▲ダム・堤防整備が無い場合の想定浸水範囲図（平成26年台風11号）

もし、長安口ダムの防災操作が無ければ、河口から3、5、7km付近左岸側で計画高水位を超え、堤防の決壊によるはん濫が発生していた可能性がありました。仮に、堤防の決壊によるはん濫が発生した場合は、浸水面積約2,830ha、約780億円の被害が発生したものと想定されます。

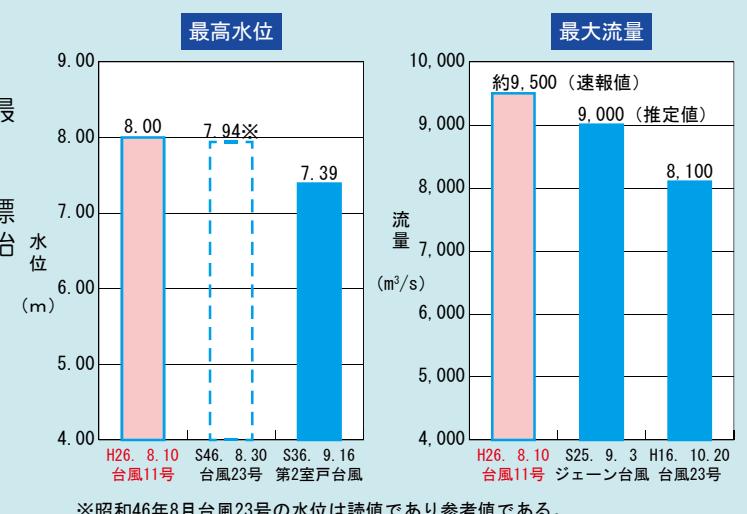
▲古庄観測所の最高水位と最大流量の上位3位

古庄観測所の水位は観測開始（S30）以降最高の8.00m

古庄観測所の流量は現行河川整備計画の目標流量である9,000m³/sを上回り、観測開始以降最大の9,500m³/s（速報値）を記録

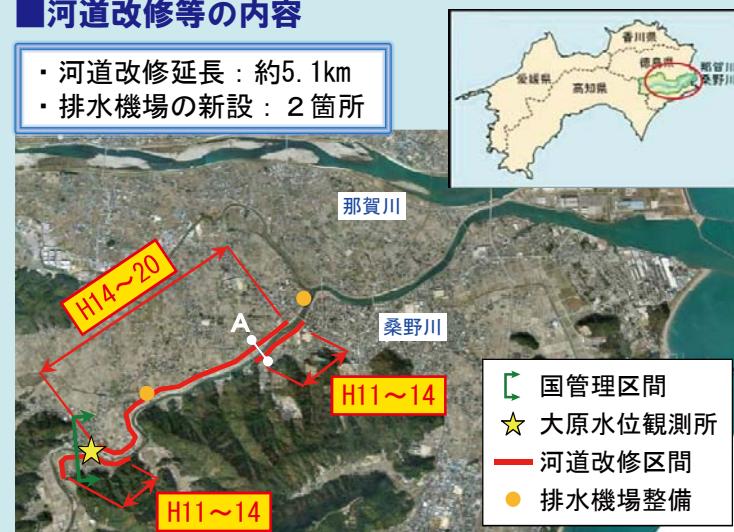
■河道改修等の内容

- ・河道改修延長：約5.1km
 - ・排水機場の新設：2箇所

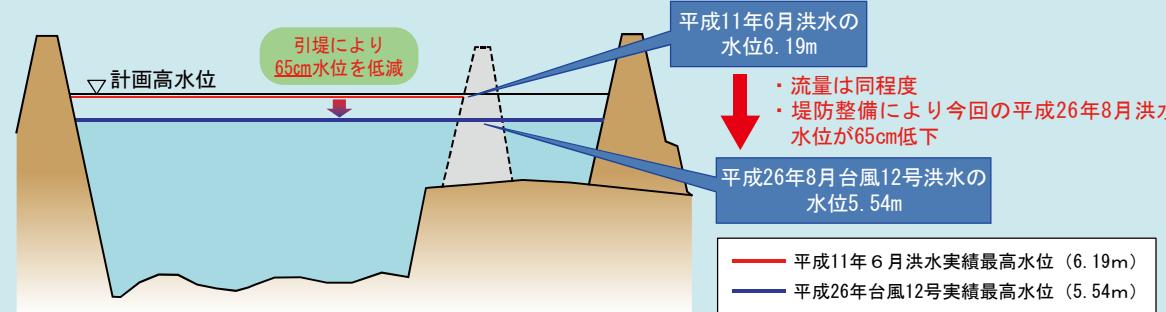
▲平成11年6月洪水と平成26年8月台風12号洪水の水位の比

■水位の低減効果 [大原観測所地点 (9.0k付近)]

桑野川の緊急的な河道改修（引堤、河道掘削）の契機となった平成11年6月洪水の基準地点大原観測所の流量は、約770m³/sでしたが、今回の平成26年8月洪水の流量も同程度と推定されています。

しかし、平成11年6月洪水の最高水位が計画高水位に迫る6.19mであったのに対し、今回の平成26年8月洪水の最高水位は5.54mとなっており、河道改修により流下能力が向上したため、同程度の流量にもかかわらず、水位を65cm低下させるとともに川原、大津田排水機場の整備により、被害を約60%軽減させることができました。

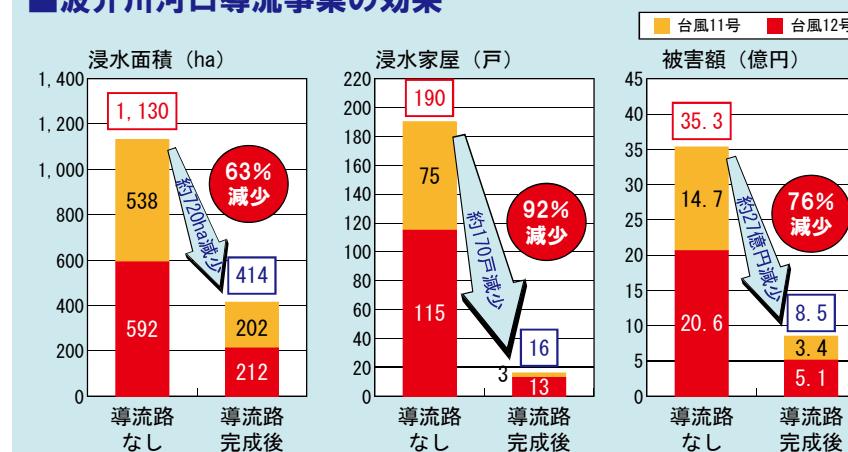
■波介川河口導流事業の効果

今回の台風12号・11号洪水では、河口導流路の効果により、導流路がない場合に比べて、波介川の水位を両洪水とも約1.0m低減させ、家屋浸水被害は約9割軽減させることができました。河口導流路による被害軽減効果は、台風12号・11号あわせて、浸水面積約720ha、浸水家屋約170戸、被害額約27億円と推定されます。
