■効果の見える治水事業

高知県高岡郡越知町 谷ノ内地すべり対策事業

「大規模地すべり地における大深度集水井による地下水排除効果」

高知県高岡郡越知町 河川治水事業の推進 「一級河川仁淀川の洪水に起因する浸水被害の解消」

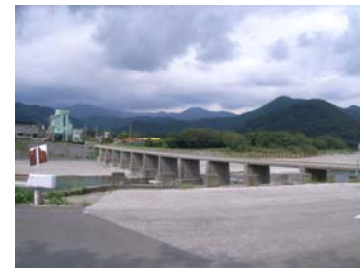
越水状況写真(平常時)

前述しましたように、本町の中心部において大小3つの河川が合流しており、また仁淀川の大蛇行部、緩勾配区間に位置しているという地形的な特性上、洪水のたびに本町のエリアで河川水位が急激に上昇し、農地の大部分や一部の住宅が甚大な浸水被害を受けております。地域の基幹道である県道や町道も冠水によって寸断され、孤立状態となる集落も出るなど、住民生活への影響は極めて深刻であります。

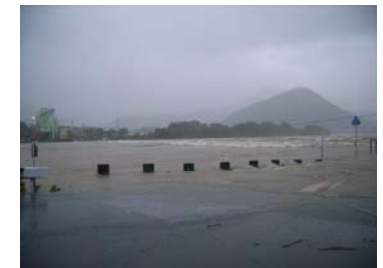
越水状況写真(増水時)

とりわけ、平成16年の台風23号では、隣接する佐川町も含め、浸水面積は130haにも及び、床上8戸、床下1戸が浸水、また翌年の台風14号では、仁淀川上流に建設された筏津ダムからの予想放流量が、毎秒8,000tと伝えられる前代未聞の非常事態となり、町民の約半数に当たる3,139人(1,259世帯)に対して避難勧告が出されるなど、床上11戸、床下5戸の浸水被害を出し、水の恐怖に怯えることとなりました。
