浸透に関する詳細点検結果図（土器川）

土器川における浸透に関する堤防の詳細点検状況

平成19年度末現在

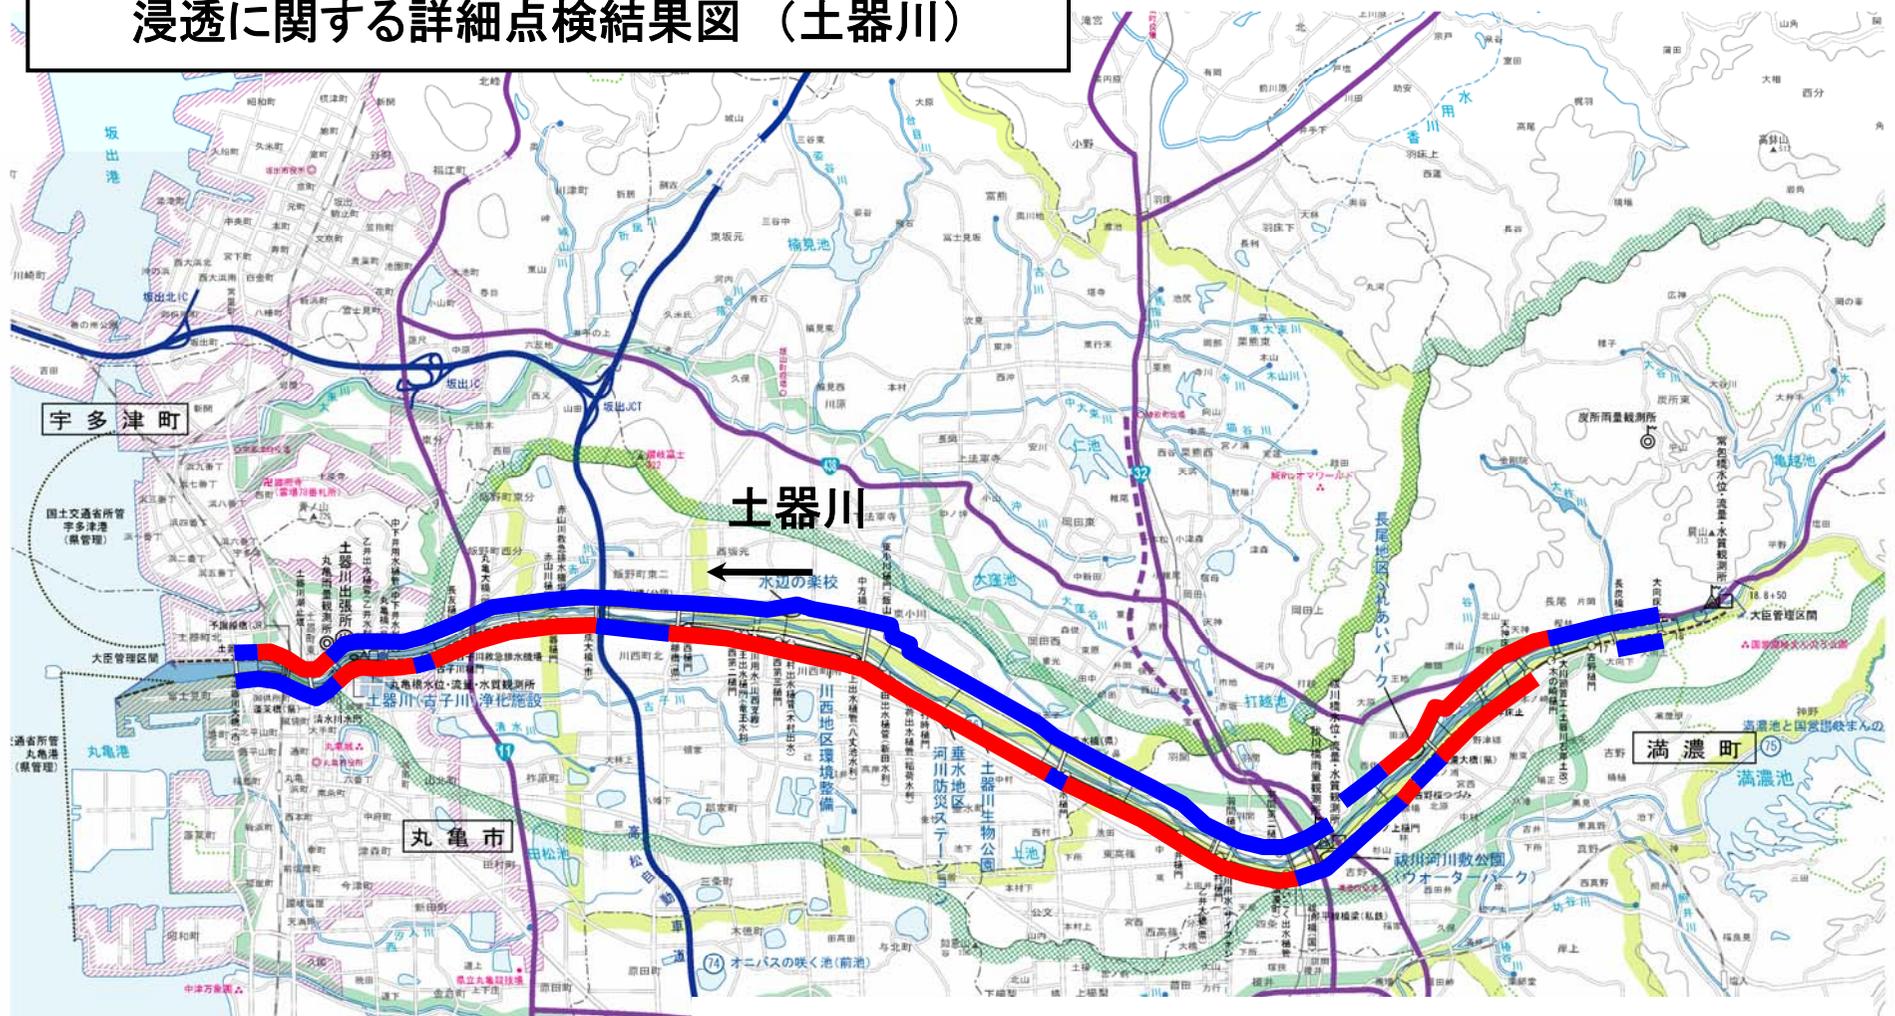
土器川	点検が必要な区間 A (km)	点検済み区間 B (km)	必要区間に対する割合 B/A (%)	堤防強化が必要な区間 C (km)	点検済み区間に対する割合 C/B (%)	点検が必要な区間に対する割合 C/A (%)
	32.4	32.4	100%	15.1	47%	47%
