ETC2.0プローブ情報を活用した 渋滞対策効果の検証について

松山河川国道事務所 工務第二課 二宮 智大
土佐国道事務所 計画課長 草薙 万男
土佐国道事務所 工務課 係長 宮中 道太

キーワード ETC2.0プローブ情報、渋滞対策、整備効果、交差点改良

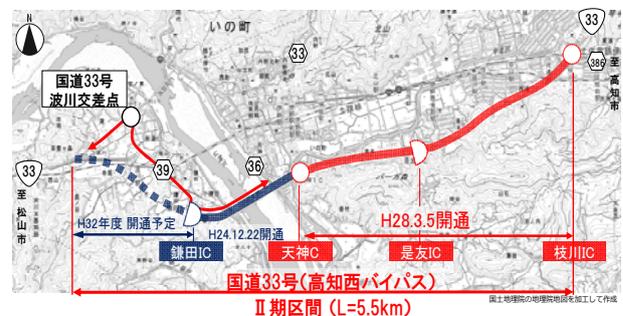
図1 国道33号高知西バイパス及び波川交差点

本稿で渋滞対策効果の検証を行った事例として国道33号波川交差点を取り上げる。波川交差点は国道33号と県道39号土佐伊野線とが接続する箇所である。現道に平行する国道33号高知西バイパスは、いの町市街地での慢性的な交通渋滞の緩和、交通安全の確保を図るほか、豪雨災害による浸水区域を回避した信頼性の高い緊急輸送道路の確保を目的としており、平成24年12月22日に天神IC～鎌田IC間が、平成28年3月5日に枝川IC～天神IC間が開通している。バイパスの部分供用による道路ネットワークの変化により東西に向かう交通が波川交差点に集中し、交差点西側流入部及び南側流入部において顕著な渋滞が発生していた。(図1)

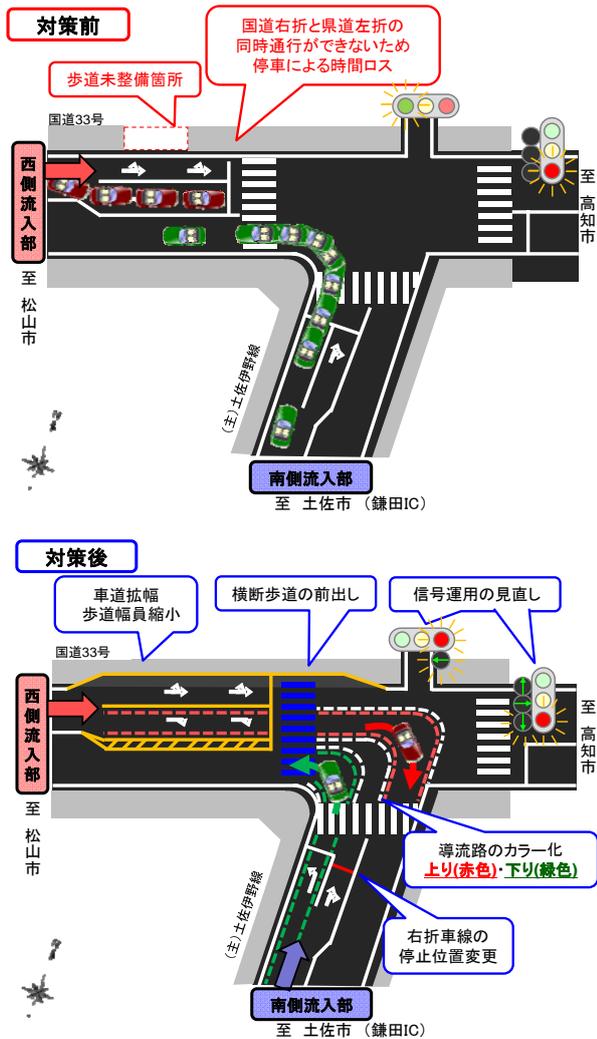
図2 波川交差点渋滞対策概要

高知西バイパス枝川IC～天神IC間開通6ヶ月後の平成28年9月に実施した波川交差点の渋滞対策を図2に、渋滞対策の内容を次項に示す。

1. 信号運用の見直し（県道左折と国道右折の同時運用、南側流入部の青時間比増加）
2. 交差点西側流入部の車道拡幅（高知西バイパス全線開通までの暫定措置）
3. 横断歩道の前出し
4. 道流路のカラー化による整流化
5. 交差点南側流入部直進車線の停止位置変更

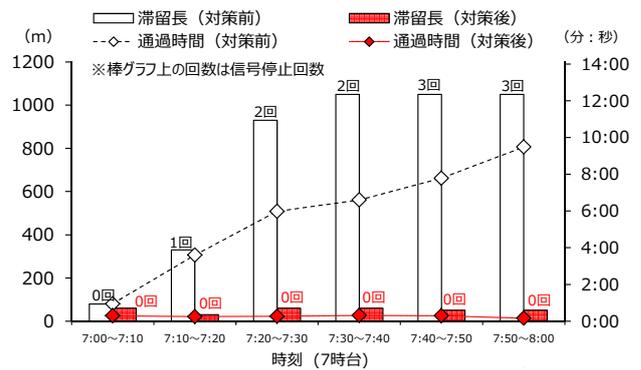
図3 西側流入部 調査結果

対策実施前後の朝7時台における西側流入部及び南側流入部の滞留長調査結果と通過時間調査結果を図3と図4に示す。交差点西側流入部について、滞留長・通過時間ともに大幅に減少しており、対策前後で顕著な効果が見られる。一方、南側流入部では滞留長に顕著な変化はないが、通過時間と信号停止回数に関しては減少していることが分かる。これは信号運用の見直しにより滞留車両の捌け残りが減少し、滞留長は変わらないが信号1サイクルで通過可能な車両数が増えたためと考えられ、渋滞対策により一定の効果があったと考えられる。

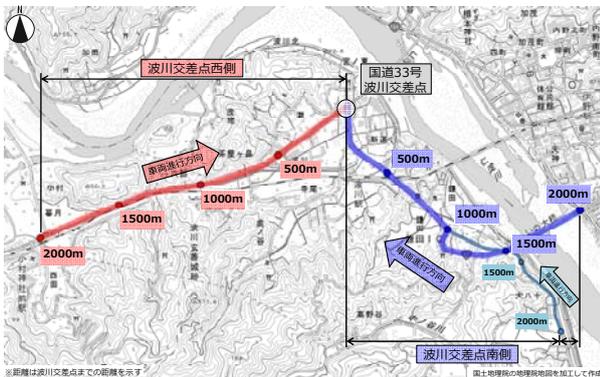
図5 データ取得・分析範囲

本項で対象範囲とした波川交差点西側及び南側の位置を下記に示す。

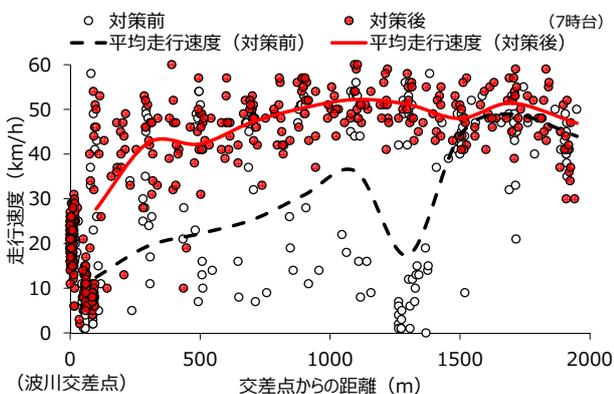
図6 走行速度分布（波川交差点西側）

車両速度の個別データを波川交差点からの距離別にプロットした結果を図6及び図7に示す。図6は交差点西側流入部を通過した車両に関して、波川交差点からの距離ごとの走行速度をプロットしたグラフであり、図7は交差点南側流入部を通過した車両に関して、波川交差点からの距離ごとの走行速度をプロットしたグラフである。また、図6中の実線及び破線で示した対策実施前後の平均速度は、交差点から200m毎に分けた区間毎の速度の平均を結んだものである。

走行速度分布について、交差点西側流入部では対策実施前には走行速度20km/h以下が波川交差点から1,500m付近まで確認されていたが、対策実施後には交差点直近を除き、走行速度20km/h以下のプロットが殆ど見られず、交通が円滑化されていることが分かる。また、対策実施前は走行速度のばらつきが大きかったが、対策実施後ではばらつきが小さくなっていることも分かる。平均速度について見ると、対策実施により波川交差点1500m地点までの速度が向上しており、対策実施前では交差点から1100m～1300m地点付近で速度が大きく低下していることが分かる。これは交差点西側を走行する車両が滞留車両末尾付近に達した為、走行速度が低下したものと考えられる。

交通流動調査結果より対策前後で顕著な違いが見られた西側流入部では、走行速度分布による分析により40～50トリップ程度の少ないサンプル数でも渋滞改善効果を十分に確認可能である。

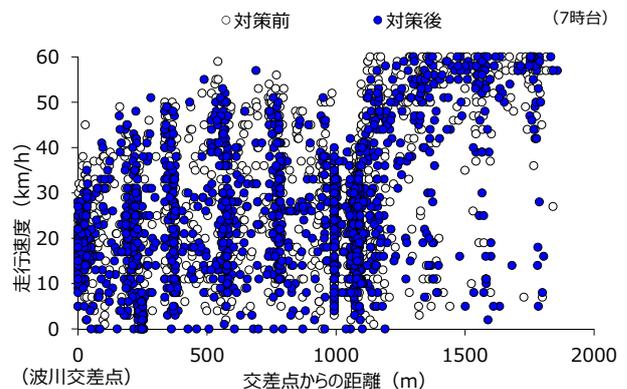
図7 走行速度分布（波川交差点南側）

一方、波川交差点南側流入部については、対策実施前後で目立った変化・対策効果が見られず、走行速度が20km/h以下の状況が確認された。

一方、対策前後で滞留長に顕著な変化が現れず、通過時間から判断しても対策前後で渋滞の有無が混在している南側流入部では、ETC2.0搭載車の通過タイミングで走行速度が大きくばらつき、走行速度分布による分析では状況変化を確認する事が困難である。

波川交差点南側流入車両について、渋滞対策の実施により交差点通過時間が短縮しているが、本項で行った走行速度分布のみでは渋滞対策の効果を表すことが難しいと考えられる。そこで次項において、波川交差点南側流入車両を対象に異なる指標を用いて渋滞対策効果の検証を行った。

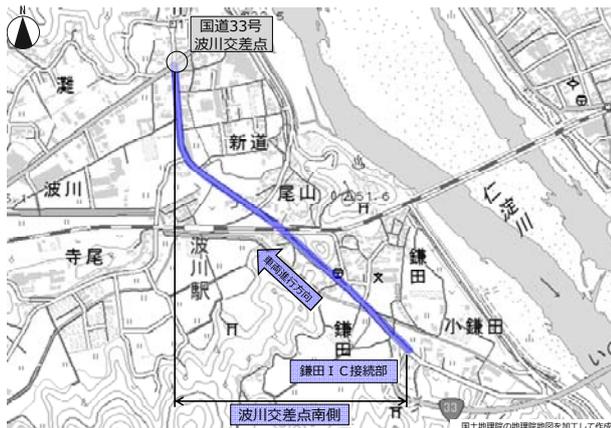
図8 データ取得・分析範囲

ETC2.0プローブ情報における走行履歴情報をもとに、鎌田IC接続部から波川交差点へ向かう車両を対象に分析を行った。

本項で対象範囲とした波川交差点南側の位置を下記に示す。

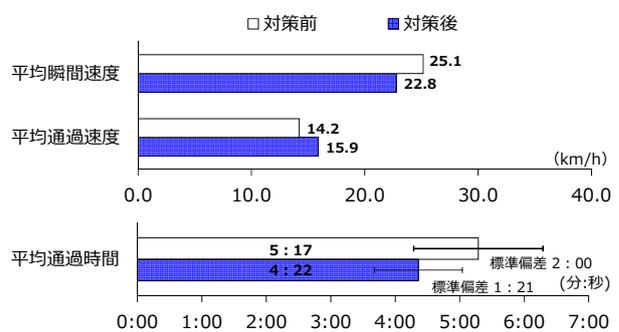
図9 各指標の分析結果

対策実施前後の各評価指標の値を図9に示す。平均瞬間速度については対策実施前後で大幅な速度向上は見られないが、平均通過時間については対策実施前後で2割

程度短縮しており、標準偏差も小さい値となっていることが分かる。走行速度分布では走行速度の改善は見られないが、鎌田IC接続部から波川交差点までを1区間として評価している指標については交通が円滑になっていることを示す結果となり、交通流動調査結果と同様の傾向を示した。図10に鎌田IC接続部から波川交差点を通過するまでにかかる時間の分布を示す。対策実施により通過時間が短縮しており、ばらつきが小さくなっていることが分かる。

以上より、個々の車両の瞬間的な速度データを単純に平均化するだけでは渋滞対策効果を十分に表現出来ないと考えられるが、個々の車両が一定区間を通過する平均通過時間を指標として用いる事で、車両の通過タイミングや瞬間速度のばらつきが平均化され、対象時間内の交通状況と比較することが可能である。また、標準偏差や頻度分布を見ることで、時間内に交通状況がどの程度変動しているかも評価することが可能である。
