# 河道内の地中堆積物から見る 洪水時の河床変動現象の推定

徳島河川国道事務所 河川調査課 係員 岡安 光太郎  
徳島河川国道事務所 河川調査課 計画係長 中村 伸輔  
徳島河川国道事務所 河川調査課長 梶取 真一

吉野川治水計画上の基準となる岩津地点は、上下流に比べて川幅が狭い狭窄部であり、洪水時の高速流による河床変動の発生が以前から指摘されている。しかしながら、洪水時の河床変動状況については明らかになっていない。そこで、サブボトムプロファイラを用いた岩盤面の推定を試みるとともに、河道内でのボーリングを行い、地中の調査により得られた堆積物から過去の河床変動の現象の推測を行った。本研究の成果を踏まえ、今後は洪水時の河床変動分析を進め、狭窄部が及ぼす影響の定量化を目指す。

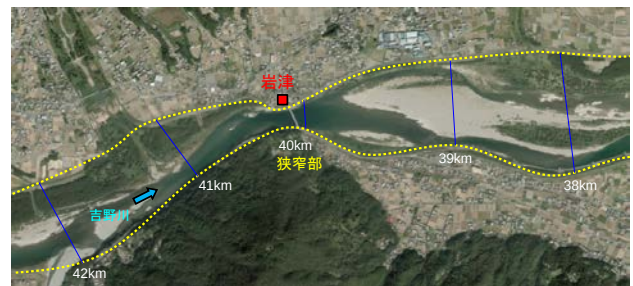
写真-1 岩津地点付近の航空写真

吉野川の治水計画上の基準点である岩津地点付近の航空写真を写真-1に示す。岩津地点は、河口から約40kmに位置しており、上下流に比べて川幅が狭い狭窄部であることから、洪水時に上流側の水位の堰上げや下流側の洪水伝播に影響を及ぼしている。また、洪水時には高速流の発生により、大きな河床変動の発生が以前より指摘されている。洪水後の断面形状を見ると経年的に河床が大きく変動していることが分かる(図-1)。

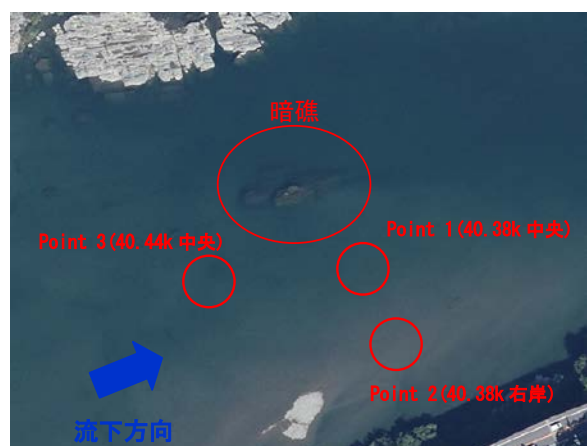
写真-3 ボーリング調査地点

以上を踏まえ、Point1～3を設定した(写真-3)。

Point1：川の中央部付近に暗礁があり、川幅が上流に比べて狭く流れが集中するため、河床変動が大きいと想定される地点。

Point2：Point1と横断方向を比較する地点。

Point3：Point1及びPoint2と縦断方向を比較する地点。

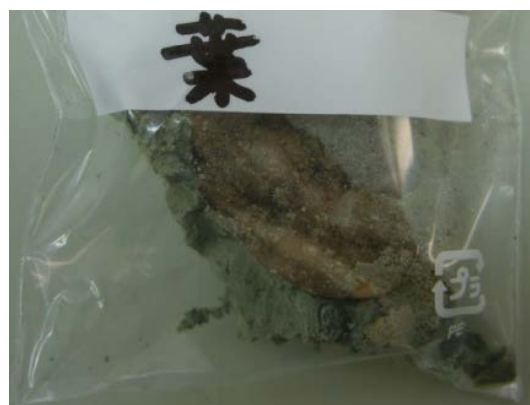
写真-5 混入堆積物の葉

Point2の深さ8.2m付近に落ち葉の堆積物(写真-5)が偶

然混入しており、劣化状況から過去の洪水時に堆積したものと思われる。そこで、放射性炭素年代測定を用いて堆積時の大凡の年代を把握することで、洪水時の洗掘深がどの程度であるか推定することとした。

測定の結果、混入していた堆積物は昭和25年以降に堆積したものであると推定され、更に分析研究所の考察としては、68.2%の確率で昭和30年に、95.4%の確率で昭和30年～昭和31年に葉が堆積した結果が得られた。
