肱川における航空レーザ（ALB）による地形測量について

大洲河川国道事務所 工務第一課 高橋 亮丞
大洲河川国道事務所 工務第一課 係長 吉岡 優平

キーワード 肱川、平成30年7月豪雨、航空レーザ測量、ALB、河道管理

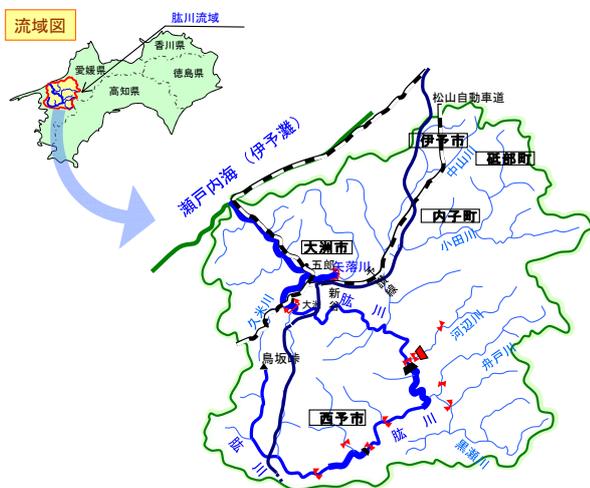
図-1 肱川流域図

図-1に示す通り、肱川は愛媛県西部に位置し、流域面積1,210km²、流路延長が103kmであり県内最大の河川である。その名の通り、肱（肘）を曲げたような形をしており、河口から源流までの直線距離が

18kmと流路延長に比べ非常に短いのが特徴である。地形に着目すると、河口付近に狭隘なV字谷が形成されており、洪水が吐けにくい。また、河川の勾配が緩やかであり、下流部20kmの河川勾配は0.05%しかない。さらに支川数は474（全国5位）であり、洪水が集中しやすい。以上の地形特性より、肱川は洪水を受けやすい河川であることが分かる。

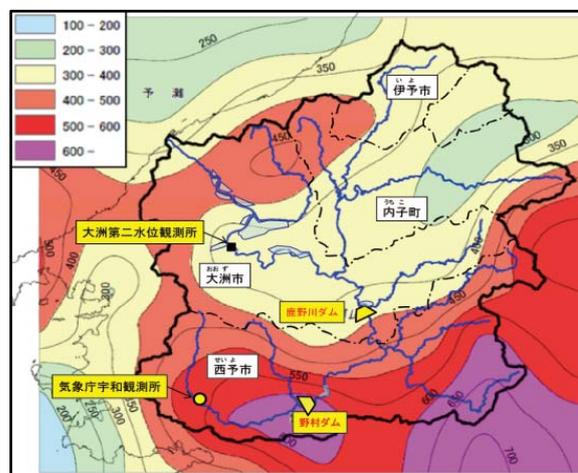
図-2 肱川流域の等雨量線図

平成30年6月末から7月上旬にかけての台風第7号及び梅雨前線による記録的な豪雨により、西日本の広範囲で大規模な河川の氾濫や土砂災害が発生した。（図-2）

日7時20分)で観測史上第1位の443mmを記録した。なお、第2位は335mmであった。

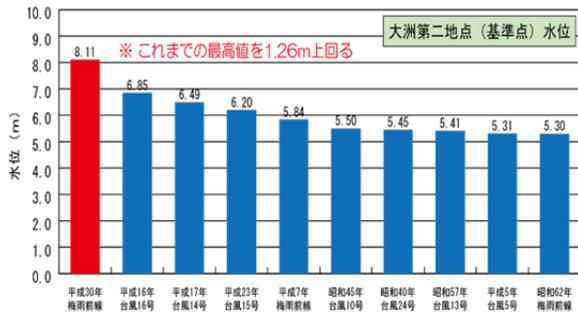
図-3 大洲第二観測所水位
【7月5日(0時)から8日(24時)】

図-3に示すように河川の出水状況としては、肱川水系の大洲第二観測所の水位は、観測史上最大となる8.11mを観測した。これは、詳細な水位記録が存在する昭和38年以降で、これまで最も水位が上昇した平成16年台風第16号洪水の最高水位と比較しても1.26mも上回る水位であり、平成30年7月豪雨はまさしく過去に経験の無いような記録的大洪水であった。

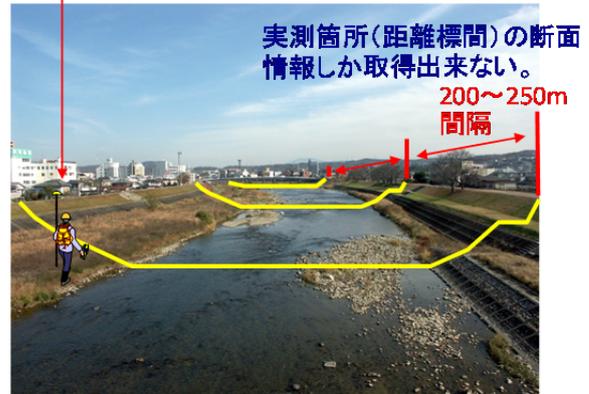
図-5 定期縦横断現地測量イメージ図

従来の河川測量では航空レーザ測量や実測による測量が用いられてきた。しかし、従来型の航空レーザ測量では水面下の地形を測量することはできず、取得できる面的データは、陸域のみであった。そのため、河川の定期縦横断測量では、調査員が実測法により、200m間隔の横断測量を行っていた。従来の実測法による測量の場合、以下の課題があった。

調査員が流路内に立ち入るため危険。

従来型の航空レーザ計測では水面下の地形計測はできない。

- ① 実測法では調査員が実測するため、手間や人件費がかかり、多大なコストがかかっていた。そのため、県管理の2級河川では定期的な測量はほとんど実施されていないのが現状であるが、直轄区間では、概ね5年間隔で実施するものとなっている。
- ② 距離標毎の横断データのみでの取得であったことから、河道内の面的なデータが取得できなかった。
- ③ 調査員が河川の流路内に立ち入るため、危険が伴っていた。

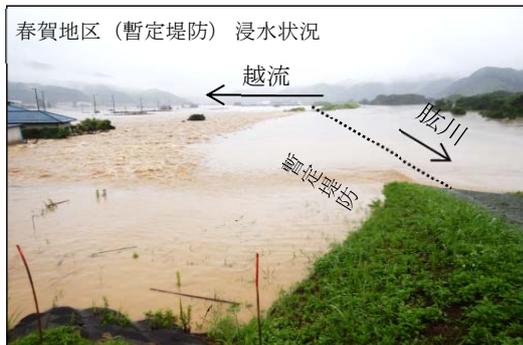
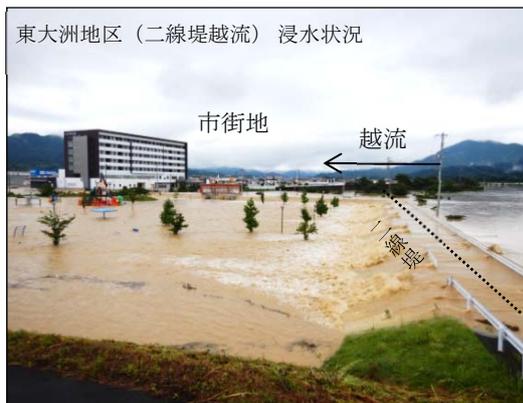
図-4 浸水状況写真 上段：春賀地区 下段：東大洲地区

大洲市によると、国管理区間においては、全ての暫定堤防箇所を越流し、さらに東大洲地区では二線堤も越流し、462haが浸水した。(図-4)

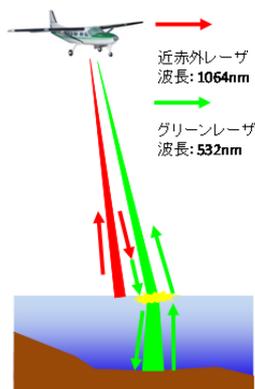
図-6 航空レーザ測深システム概念図

ALBは、従来の航空レーザ測量と違い、水面下の地形も計測することができる航空レーザ測量である。その原理は、近赤外レーザとグリーンレーザを上空から照射し、地面や水底からの反射パルスをつまえて、その往復時間から三次元データを算出する。水と大気の屈折率が異なることから近赤外レーザは水面高

を計測し、グリーンレーザの往復時間を補正することで水底を計測する。本業務では毎秒35,000発のグリーンレーザと毎秒500,000発（最大）の近赤外レーザを用い、河川の測量を行った。水質濁度、波等の影響を受けるが、最大15mまで測深でき、その精度は0.20m程度である。また、8,000万画素の高精細画像も同時撮影することにより、現地状況を詳細に捉えられる。（図-6）

本計測システムの大きな特徴としては、水面下の計測とともに陸域の計測も同時に行う水陸両用のため、水面下と陸域が一連となった三次元データを取得することができる。加えて、航空機に搭載して測量することから広範囲を素早く計測でき、前述した河川の縦横断測量の課題は解消できると考えられる。つまり、航測による効率化によって、従来法に比べコストを縮減でき、現場の作業員の安全性と作業の迅速性が向上する。また、河道内の面的地形データが取得できるため、任意の位置で断面図の作成ができる。（図-7）

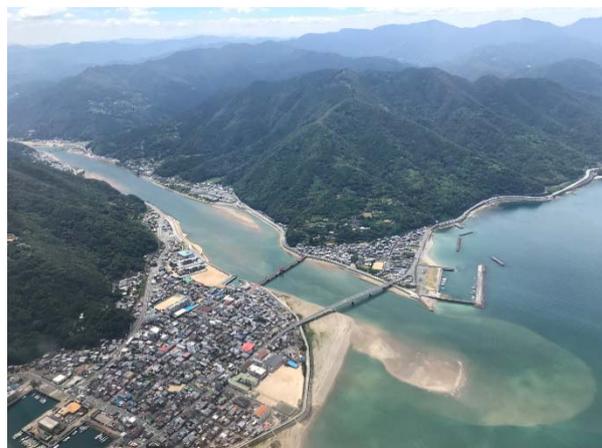
図-8 計測時の肱川河口部

降雨の影響がないこと、潮位が下がるタイミングを確認し、計測を行った。（図-8）

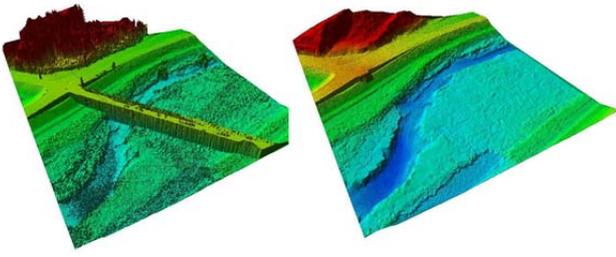
図-9 矢落川松ヶ花橋付近 (TIN 表示)
左：オリジナルデータ 右：グラウンドデータ

作成したオリジナルデータから地表面以外の地物の反射データをフィルタリング処理で取り除いたグラウンドデータ（数値点群データ）を作成した。グラウンドデータは、地物や遮蔽物下の地表面を再現できる。（図-9）
