# 支持層が傾斜した地盤における 鋼管杭の施工について

徳島河川国道事務所 工務第二課 竹谷 貢太  
徳島河川国道事務所 建設監督官 淀 宏治

橋梁基礎工事の現場において、支持層に想定外の傾斜が確認され、杭長変更の必要が生じた。そのため、補助ボーリングによる調査を実施し、適切な杭長へ変更を行った。本報告では、調査概要、結果及び課題について報告する。

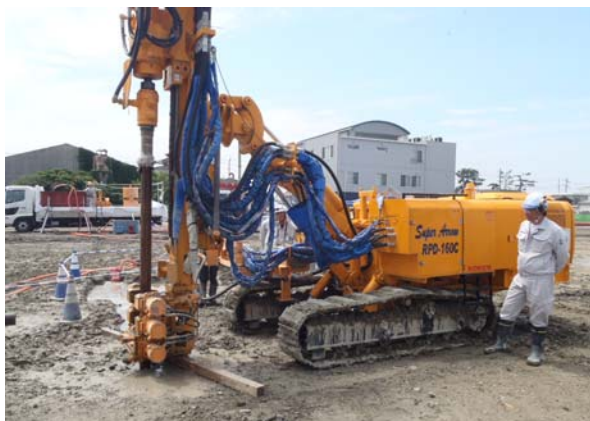
写真-2 補助ボーリング(エンパソル)

当初設計では標準貫入試験によるボーリングが1橋脚あたり1か所であったため、複数箇所実施する案が検討されたが、調査期間が長くなり開通時期に影響することが懸念されたため、比較的早く調査可能な補助ボーリングにより支持層を推定する方法を採用することとした。(写真-2・図-2)

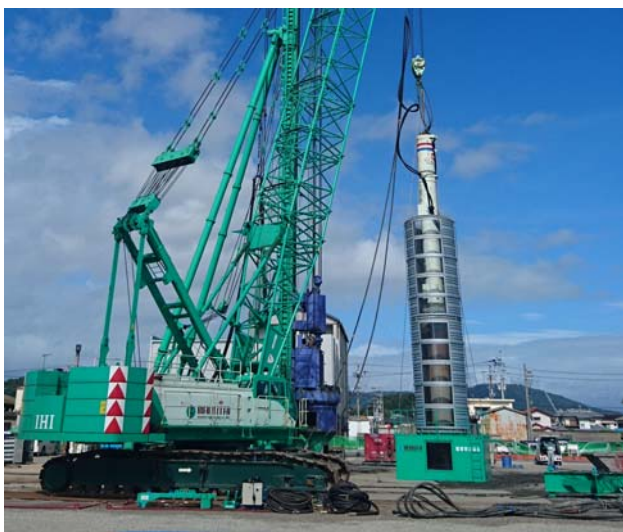
写真-3 油圧ハンマーと筒型防音設備

各橋脚において、変更された杭長で施工を行った。施工方法は、中掘りにより鋼管杭を沈設し、支持層の数m前から油圧ハンマーによる最終打撃とした。(写真-3)

また、現場付近は工場や事務所が密集しているため、最終打撃時に発生する騒音への対策が必要である。本工事では、筒型の防音設備を活用し、騒音の低減に努めた。その結果、騒音に伴う苦情が無かった。

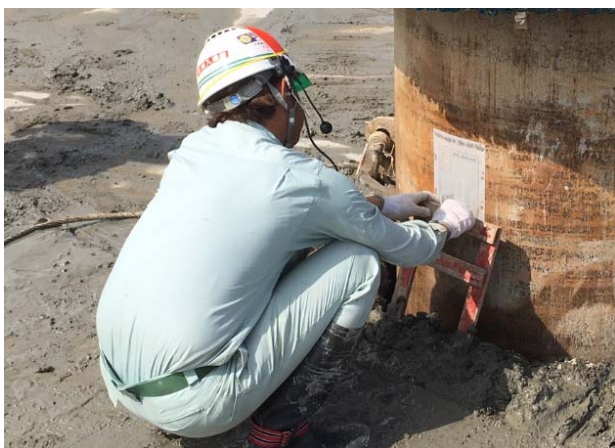
写真-4 支持層到達確認状況

支持層への到達確認は打ち止めの 50cm 程度前に貫入量・リバウンド量などから打ち止め管理式<sup>1)</sup>により確認した。(写真-4・5) これにより P4～P6 橋脚の鋼管杭 190 本全てが無事支持層に到達したことを確認した。
