# 重信川における維持管理高度化の積極的な取組

松山河川国道事務所 河川管理課

キーワード 維持管理、MMS、3Dレーザ計測、CCTVカメラ

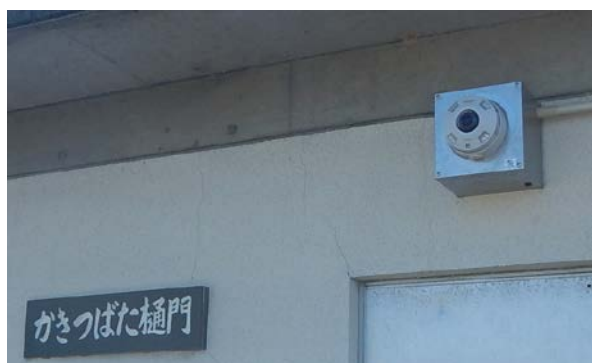
図-6 安価な監視カメラ

現在、樋門操作員は出水の早い段階から出動し、遅くまで待機しているほか、夜間や雨天時における現地確認も負担となっている。そこで、安価な監視カメラ（図-6）を整備し、映像鮮明化技術等の活用による動体検知や水位監視を使い、夜間・雨天時の樋門操作の負担軽減や安全性を確保することを目指している。
