# 一般国道56号における7月豪雨の 被災状況と復旧について

大洲河川国道事務所 道路管理課 技官 畠山 美咲  
大洲河川国道事務所 道路管理課 維持修繕係長 山内 貴人

一般国道56号の宇和島市吉田町では、平成30年7月豪雨により土砂災害が発生し、複数の箇所で行き止まりとなった。道路の復旧にあたり被災状況を把握するとともに被災原因を解明し、この結果をもとに応急対策工を計画・実施し、早期に行き止まりを解消することができた。本稿では、一般国道56号の宇和島市吉田町で発生した土砂災害の被災状況とその復旧対応について報告する。

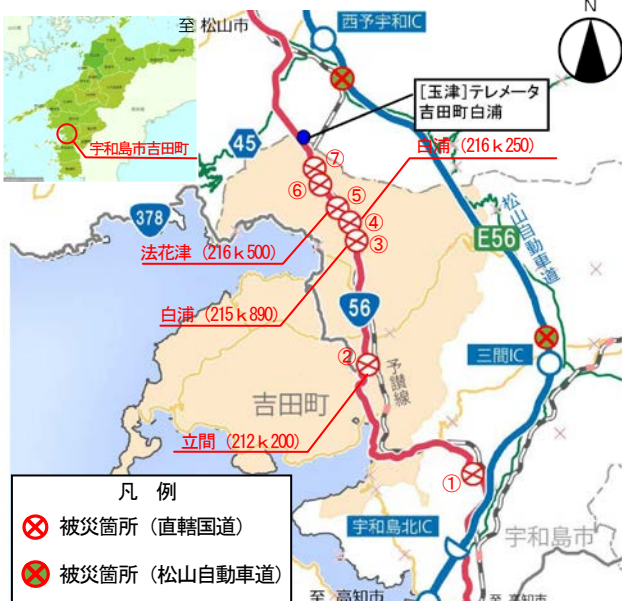
図-1 国道56号の災害箇所 位置図

国道56号では、7箇所で行き止まりとなる土砂災害が発生しており、そのうち6箇所が宇和島市吉田町となっている。図-1に国道56号の災害箇所を示す。

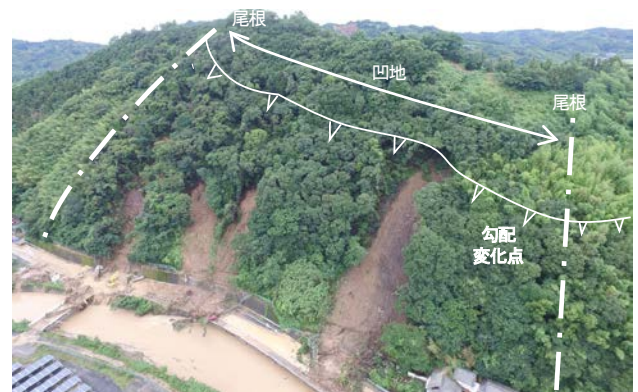
写真-1 立間地区(212k200) 表層崩壊の全景

立間地区では、尾根地形に挟まれた凹地状区間で4箇所の崩壊が発生している。

崩壊は、4箇所とも同様の形態であり、崩壊深さが1m程度と浅く、崩壊幅に対して延長が長い形状となっている。また、崩壊頭部はいずれも地形の勾配変化点付近の0次谷となっていた。崩壊土量は4箇所合計で4500m<sup>3</sup>程度と推定される。(写真-1)

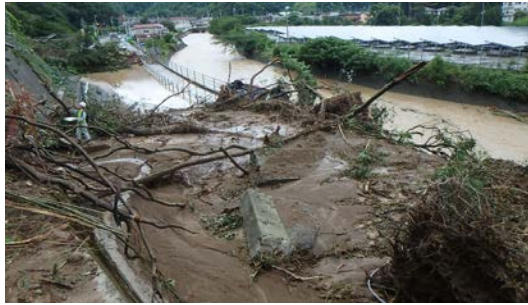
写真-2 崩壊土砂の堆積状況

崩壊により、擁壁や落石防護柵が破損し、道路上に崩壊土砂や流木が堆積した。崩壊面の大部分には岩盤が露出しており、崩壊斜面に残存する土砂はほぼなかった。(写真-2)

応急復旧は、擁壁、落石防護柵が破損していたため、斜面からの落石や崩壊拡大による土砂流出を防止することを目的とし、仮設防護柵を設置し、片側交互通行とした。

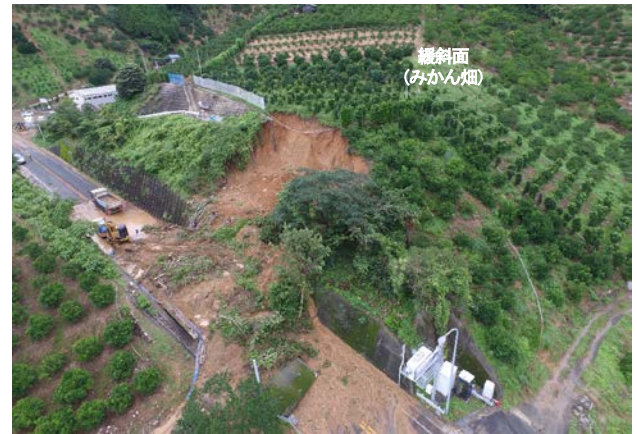
写真-3 白浦地区 (215k890) 地すべりの全景

崩壊は、切土背後のみかん畑を数m巻き込む形で幅24m、高さ5m、延長19m程度の土塊が地すべりし、崩壊土砂によって道路が埋没した (崩壊土量1500m<sup>3</sup>程度)。(写真-3)

崩壊頭部の滑落崖には、径5～20cmの礫を多数含む崖錐堆積物が分布し、短期的には高さ5mで直立する程度には締まっている。

崩壊土砂は、表土やのり枠の破片等を載せた状態で移動しており、土塊が斜面に残存した状態となっている。

1段目の擁壁は、コンクリート張工となっており崩壊に伴い前面に転倒するように倒壊していた。崩壊箇所よりも終点側では井桁擁壁となっており、大きな変状は認められなかった。

崩壊発生直後には、滑落崖下部から湧水が確認でき、隣接するのり面に設置されている水抜きボーリングからは30～40L/minの湧水が生じていた。

応急復旧は、国道を埋めた崩壊土砂を除去し、下り車線側の通行を確保するとともに、仮設防護柵を設置し、崩壊拡大に伴う土砂流出を防止することとした。

ただし、崩壊土砂の除去は、斜面に残存する土塊の末端を切り込むこととなるため、崩壊土砂を不安定化させる懸念があった。このため崩壊土砂の除去にあたっては、地盤伸縮計を設置し、崩壊土砂の安定性を確認しながら施工を行うこととした。

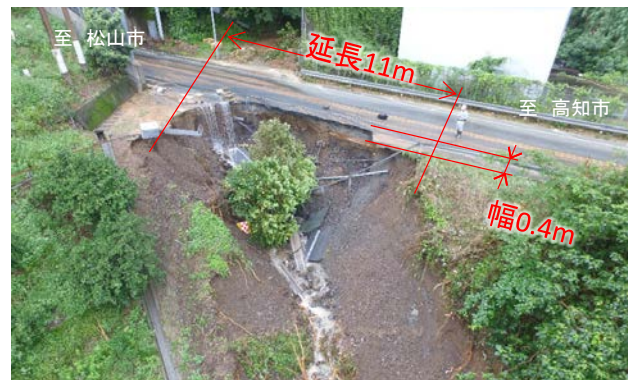
写真-4 白浦地区 (216k200) 盛土流出の全景

白浦地区 (216k 250) は、トンネルに挟まれた渓流区間の盛土部である。そのうち、下り線の路側及び車道約 0.4mが延長約11mに渡って流出したものである。

盛土流出箇所は市道との交差点となっており、市道から崩土や表流水が国道へ流れ込んでいた。道路側溝は市道からの崩土で埋まり、機能不能となっていたため、国道縦断方向から流れてきた水も盛土に流入していた。

応急復旧は、大型土のうを2列5段積みで行い通行を確保することとした。

恒久対策は、盛土のり尻に排水層を追加した上で原形復旧する計画とした。また、道路排水をよりスムーズに流下させるように、道路側溝の改良も計画した。

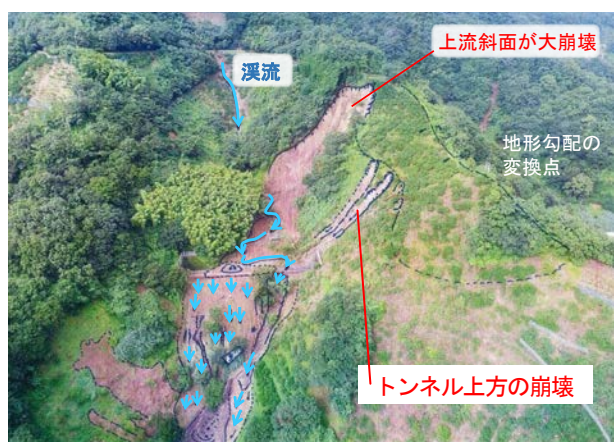
写真-5 法花津地区 (216k500) 崩壊の全景

被災箇所は、トンネルに挟まれたトンネル坑口斜面である。

トンネル坑口斜面では、地形の勾配変換点を頭部とし

た幅約10m、斜面長約80mの崩壊が2箇所発生している。

崩壊箇所は局所的な谷地形となっており、植生がまばらに分布していた。崩壊土砂は下方に流れ下っているものの、滑落崖や崩壊面には亀裂が発達した岩盤が分布している。

応急復旧として、崩壊面や滑落崖からの落石に対し大型土のうで待受けるとともに斜面から少しでも離れるように下り線側を片側通行させる方針とした。

恒久対策は、崩壊面には岩盤が分布し、安定勾配を確保されていることから、面的に浸食風化を防止が図れ、不陸のある地形にも対応できる吹付けのり枠を計画した。
