# 徳島県一般県道中部山溪轟公園線の路肩崩壊 における応急対応について

徳島県 南部総合県民局 県土整備部  
主任主事 高鶴 飛鳥

県道中部山溪轟公園線にて、路肩崩壊が発生した。本路線は生命線道路のため、早急に通行制限を行い、応急対応として仮橋架設工事や住民対応を行った。本稿は、その詳細について記載する。

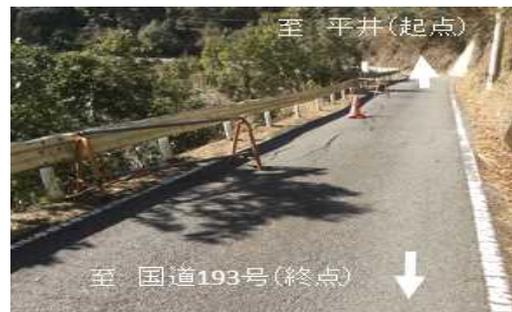
- ・発災日  
平成30年2月13日（路面にクラックが入っていると連絡）
- ・被災場所  
中部山溪轟公園線  
徳島県海部郡海陽町平井字保勢
- ・被災範囲  
延長約18 m  
路肩の石積（H=4 m）下の地盤が延長10 mに渡り崩壊したことにより、石積背面の路床が抜け落ち、路面にクラックが発生した。
- ・居住者 34世帯、57人（H30.1.31）
- ・通行者 298台/日（H27センサス）

写-2 路面のクラック

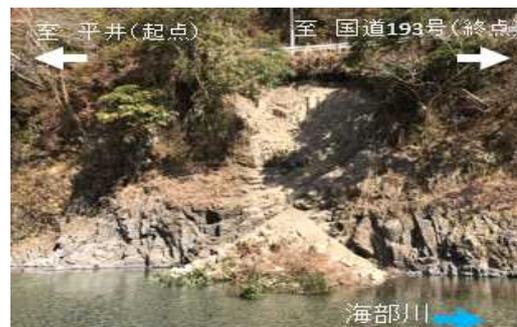
写-3 崩壊した地盤

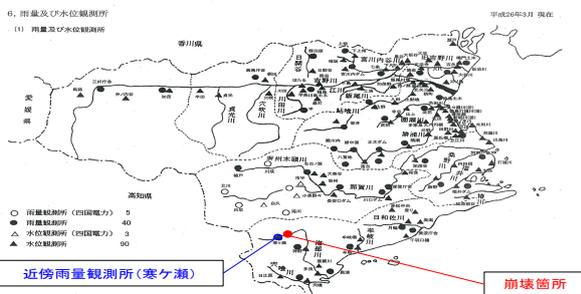
近傍雨量観測所のデータにおいては、崩壊前に多量の雨量は確認されていない。(図-2, 表-1)

図-2 雨量観測所 (出典：徳島県の河川と海岸)

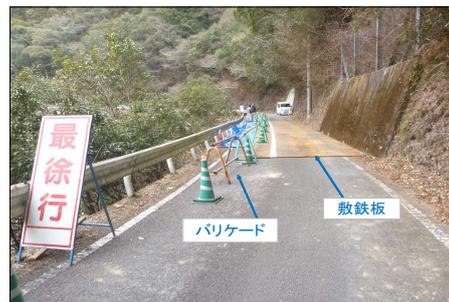
当該箇所は現道幅員約 4.0m (ガッター含) と狭い区間であり、崩壊によって通行可能幅が 2m 程度となったため、敷鉄板及びバリケード (写真4-1) を設置し、以下の通行規制とした。

写-5 敷鉄板およびバリケード

- ・片側通行制限
- ・総重量 4 t 以上の車両通行制限
- ・夜間通行止め

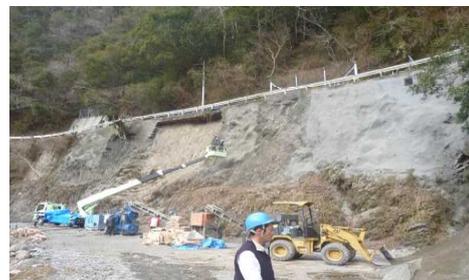
崩壊の拡大を防止するため、モルタル吹付により崩壊周辺法面の安定を図った。

写-6 モルタル吹付

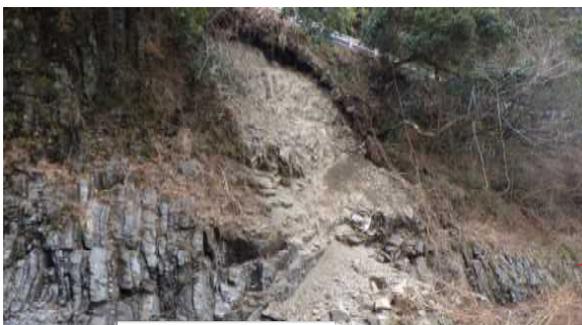
なお、当該箇所の道路側は海部川の水衝部にあたり、水に削り取られた急崖面に沿わせた石積擁壁で形成されており、河床付近の露岩は硬質ではあるが、四万十帯（白亜紀）の日和佐累層と呼ばれる砂岩優勢の泥岩との互層であり、斜面に対し流れ盤、受け盤構造にはなっていないが、経年的な風化等により特に泥岩部の開口・緩みが進行している状況にある。また、崩壊箇所に内在した湧水等も確認されていない。

これらを踏まえ、当該箇所の崩壊原因は、石積擁壁下方の急崖面の風化・抜け落ちに伴う現道路側の崩壊と推測される。(写-4, 図-3)

写-4 崩壊箇所

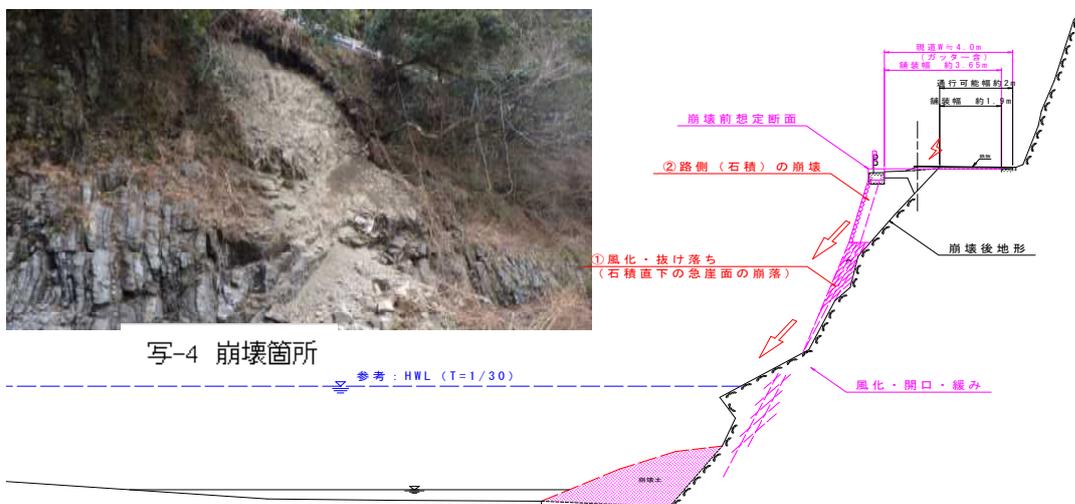
図-3 横断面図

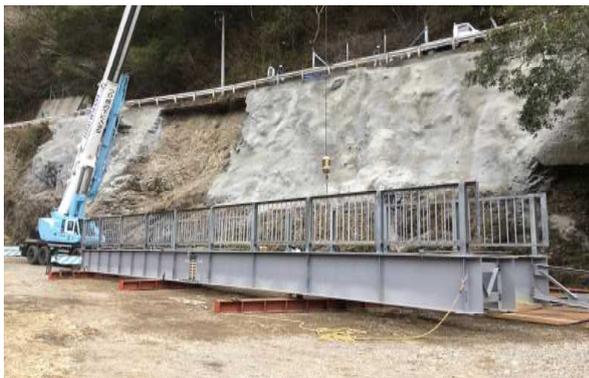
仮橋架設には5日の通行止めが必要であるが、河道内に施工ヤード(写-7)を設置し、大型クレーン(写-8)での架設により3日間(3月7日9時～3月9日17時)に短縮。緊急時に備え山側に歩行者の通路を確保した。(緊急車両の通行止は27時間で解放)

写-7 施工ヤードでの組立て

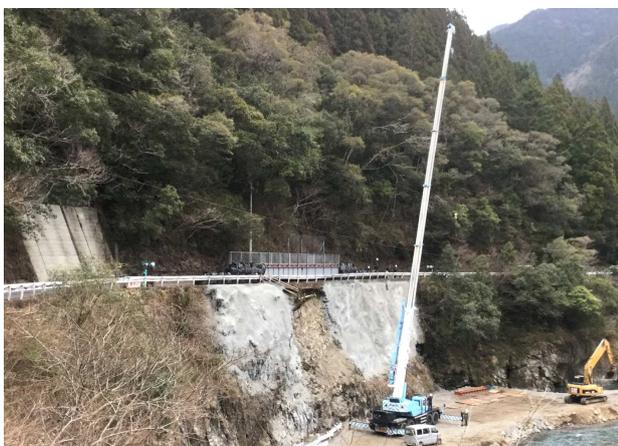
写-8 大型クレーン

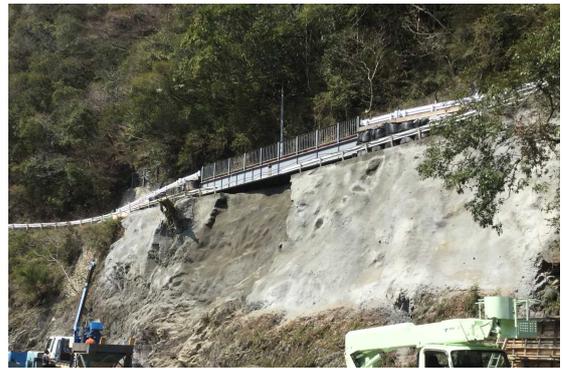
崩壊箇所直下の河道内に工事用道路(作業ヤード含)を構築したのち、仮橋(写-9)を設置。その後、抜け落ちた路床をコンクリートで間詰めした。

写-9 仮橋の架設

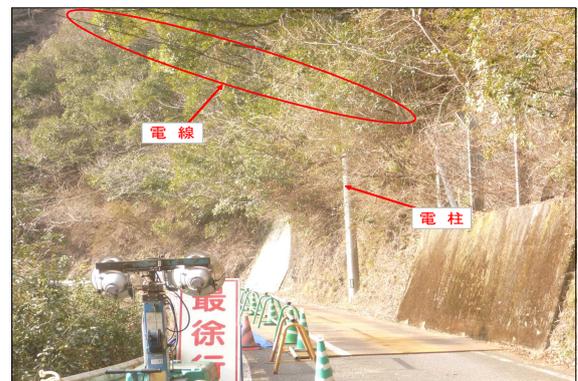
- ・仮設桁の吊上げに支障となる枝等の伐採(写真-10, 11)
- ・電線の移設(写-12)
- ・大型クレーン搬入路の整備

写-12 電線
