平成30年7月豪雨における立川川流域の 土砂移動実態把握調査の報告

四国山地砂防事務所 工務課 佐野 奈津子
四国山地砂防事務所 調査課長 奥山 悠木
四国山地砂防事務所 調査課専門官 藤澤 芳信

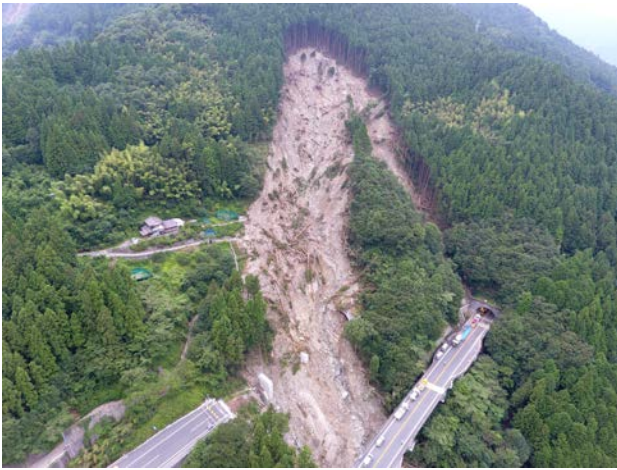
図-3 崩壊による高知県橋梁流出（大豊町立川上名）

吉野川上流域の支川である立川川、行川、栗ノ木川の各流域では大規模な崩壊や土石流が多数発生した。これらにより、高知自動車道の橋梁が落橋した他、町道が寸断されたことで孤立集落が発生するなど、家屋等に甚大な被害が生じた。（図-3, 4, 5）。

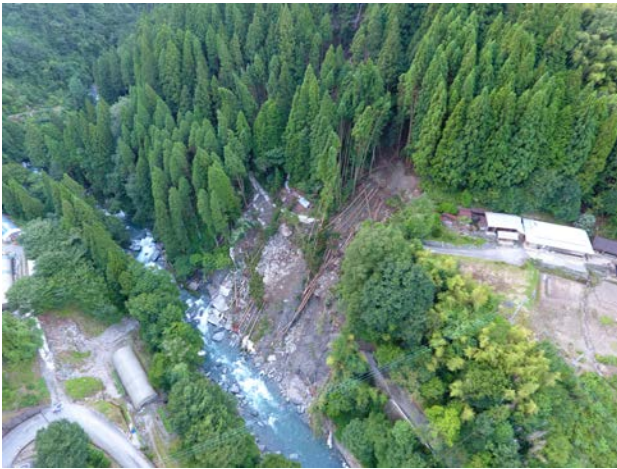
図-4 崩壊による道路寸断（大豊町仁尾ヶ内）

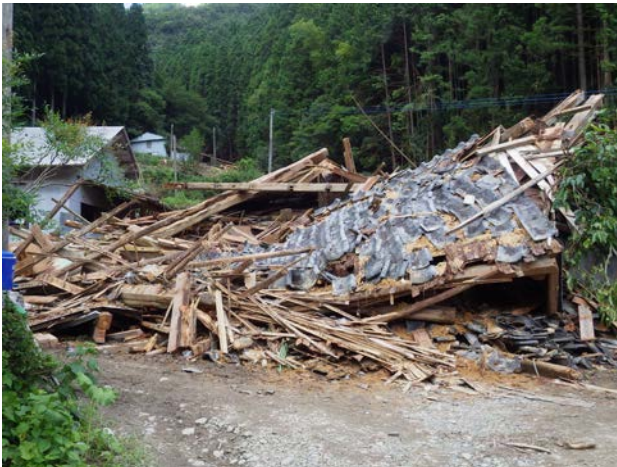
図-5 土石流による人家被災（本山町北山）

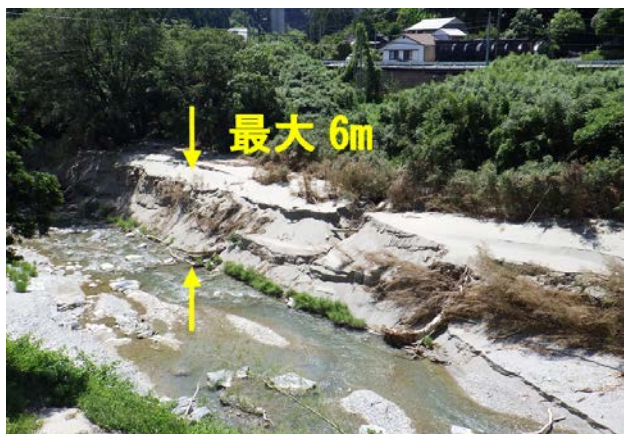
最大 6m の高さで土砂が堆積している状況であった(図-6)。過去の衛星写真では、同地点の土砂堆積は認められないことから、2018 年 7 月豪雨に伴う土砂流出によって堆積した可能性が高い。一方、当該地点より上流では同様の土砂堆積箇所は認められなかった。このため、崩壊等によって発生した小さい粒径の土砂はその大部分が吉野川合流点に到達し、河道幅が急拡大したことによる掃流力の減少や吉野川本川からの背水によって、合流点付近に堆積したものと推定される。

図-7 吉野川合流点の堆積状況

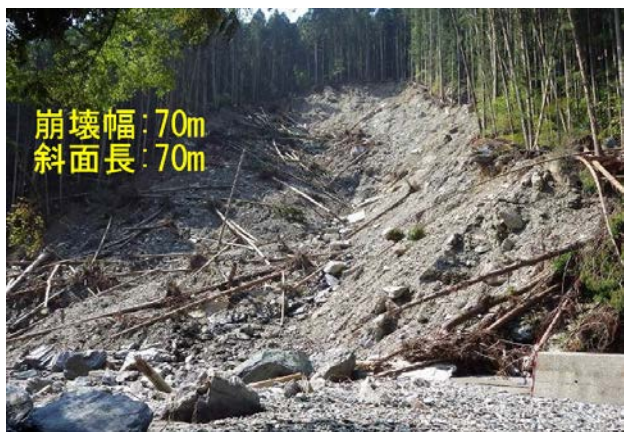
合流点から6.5km～9km上流では、本川沿い右岸斜面で大規模な崩壊(図-8)が 2 箇所発生し、本川の河床高が 10m 程度上昇している。これは崩壊土砂の残土によるもの、もしくは本川の一部を一時的にせき止めたことで背砂現象が生じたためと考えられる。また、井手川や他支川においても大規模な崩壊が発生したものの、本川との合流点での土砂の堆積は認められなかった。このため、これら支川沿いの崩壊土砂は大部分が不安定な状態で残存していると考えられ、今後の降雨によって二次移動が生じる可能性がある。

図-8 合流点から 6.5km 地点の崩壊地状況

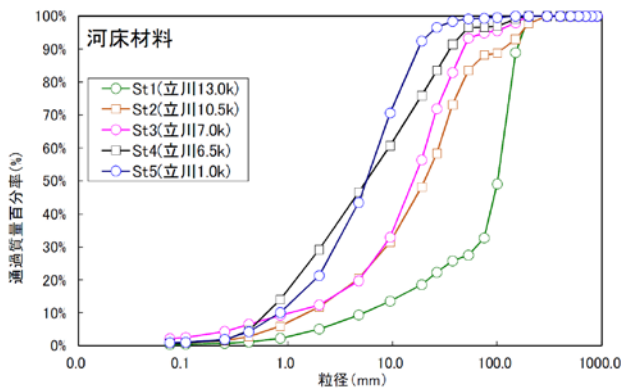
河床材料の粒度分布調査は流域内の 5 箇所(図-6, 図-11)で行った。各箇所の概要は次のとおりである(図-10)。

St1：右支川で発生した土石流が立川川本川に合流した地点の下流で粒度分布調査を実施した。d50=100mm、d95=180mm となっており、他の調査地点と比較して粗粒分が多い傾向にある。St1 では土石流の流下区間と堆積区間の中間程度の河床勾配であること、崩壊に伴う流出土砂の粒度分布が小さいことから、河床材料の粗粒分が多い傾向になったと考えられる。

St2,3：川奥谷川や井手川などの比較的大きな支川が合流する地点の直下で粒度分布調査を実施した。本区間は掃流区間に区分されることから、崩壊に伴う流出土砂は堆積傾向にあったと考えられる。粒径特性はd50=15～20mm 程度、d95=50～100mm 程度と St1 と比較してやや小さい傾向であった。

St4,5：本川沿いで斜面崩壊が発生した箇所の直下(St4)及び吉野川合流点地点(St5)で粒度分布調査を実施した。崩壊地の粒度分布に近い傾向が認められる。St4 は崩壊斜面の対岸で行ったことから、崩積土に近い粒度分布が把握されていると考えられる。また、St5 は吉野川合流点付近の調査地点であるが、最も均一性が認められ、かつ、粒径も小さい粒度特性であった。

図-10 河床材料の粒度分布調査結果
