# ダム本体コンクリート打設の 品質確保について

中筋川総合開発工事事務所 工務課 係長 川崎 智仁

横瀬川ダムの本体コンクリート打設時に行った品質確保対策について、紹介。

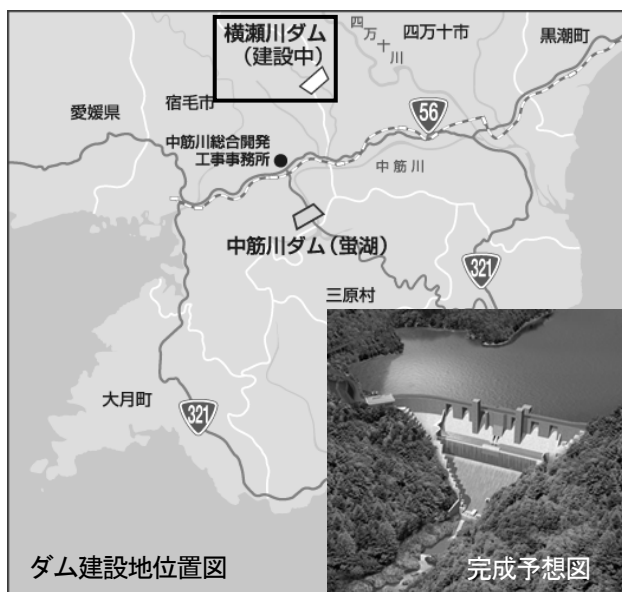
図-1 横瀬川ダム建設地と完成予想図

横瀬川ダムは、渡川水系四万十川支流中筋川の左支川である横瀬川の高知県宿毛市山奈町山田地先に建設するもので、宿毛市平田町黒川地先に建設された中筋川ダム（平成10年度完成）とともに、中筋川総合開発事業として中筋川流域の治水・利水・環境に貢献する施設である。（図-1）にダム建設地と完成予想図を示す。

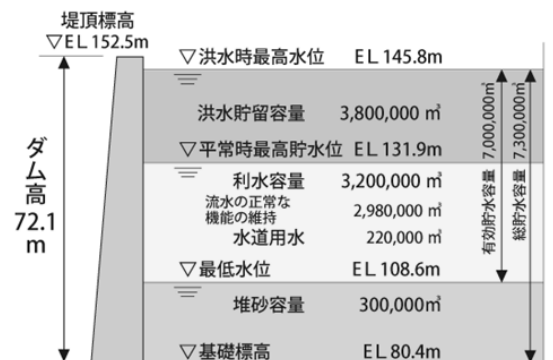
図-2 横瀬川ダム貯水容量

横瀬川ダムは堤高72.1m、集水面積11.4km<sup>2</sup>、総貯水容量7,300,000m<sup>3</sup>の重力式コンクリートダム「環境負荷最小限を目指したエコダム」をコンセプトに環境に配慮し、平成28年度よりダム本体工事に着手、令和元年度の完成に向けて工事を進めている（図-2）。

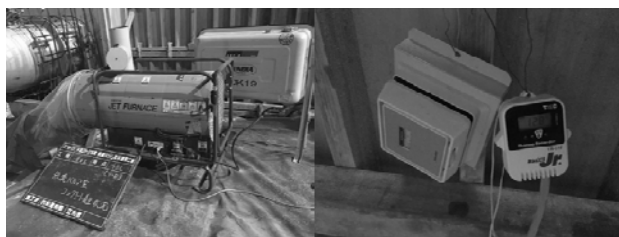
写真-1 サーモスタット付コンクリートファーンレスによる養生温度の管理

壁面リフトの養生は、打設前に型枠を付けた段階でブルーシートで覆い、中に採暖用のポリダクトを設置した。また給熱にはサーモスタット付コンクリートファーンレスを使用し、壁面部の養生温度である10℃以上となるように設定した（写真-1）。

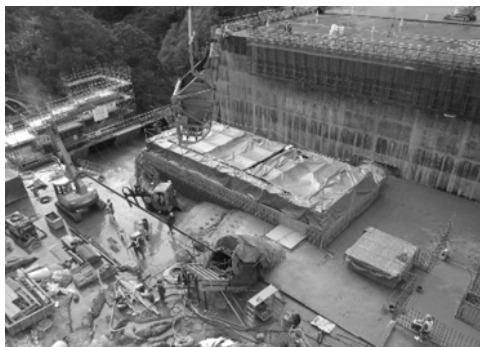
写真-2 大空間部の上部養生写真

大空間部の上部は足場を設置するため、この足場を利用して空間天井をブルーシートで覆い、天井は打設に合わせてリフトアップさせた（写真-2）。給熱については壁面部同様に、内部温度10℃以上を保持するための採暖を行った。

また、乾燥ひび割れ防止対策として型枠を残置し、コンクリート打継面に散水又は湛水養生を行い、コンクリート打設中もシートで養生を行いながら施工を行った。

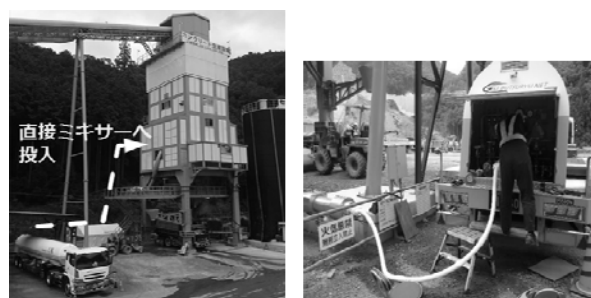
写真-6 液体窒素投入状況

追加対策については、費用や現地条件（本現場はダム施工現場としてはヤードが狭く、大規模な設備の追加は困難）等を総合的に検討した結果、液体窒素を直接ミキサーに投入する工法を採用した（写真-6）。

液体窒素量の決定は打設前に各コンクリート材料の温度を測定し、ヒートバランス計算によって推定練混ぜ温度を算出した上で24℃（運搬ロス1℃）以下になる添加量を決定して管理した。

これらコンクリート打ち込み温度低減対策を実施した結果、打ち込み温度を25℃未満に抑える事ができ、コンクリート打設日数及び品質の確保ができた。

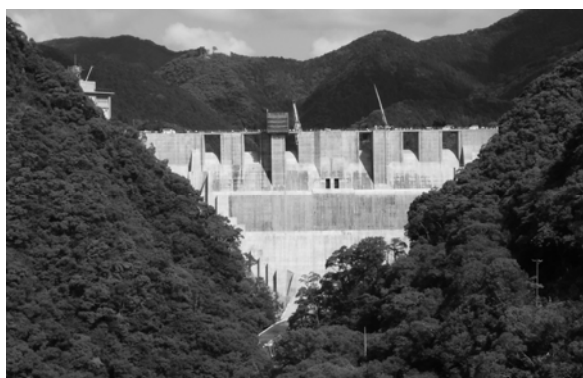
写真-7 現在のダム施工状況（全景）

ダム本体建設工事は平成31年3月に本体コンクリート打設が完了した。現在はダム関連設備等の整備を実施しており、今年度完成を目指し鋭意施工中である（写真-7）。
