# 平成30年7月豪雨における 自治体支援活動の報告

土佐国道事務所 防災情報課 菅生 瑞稀  
土佐国道事務所防災情報課長 長田 勝則  
四国地方整備局 企画部 情報通信技術課 山田 和弘

平成30年6月28日から7月8日にかけて、西日本を中心に全国各地において長時間の記録的大雨を観測した。この平成30年7月豪雨を受けて、土佐国道事務所では高知県、安芸市にリエゾン派遣を行い、被害状況や支援ニーズなどの情報収集を行った。また、安芸川堤防浸食の発生により、自治体からの要請を受け、応急対策に必要な資機材や現地映像配信などの支援を行った。

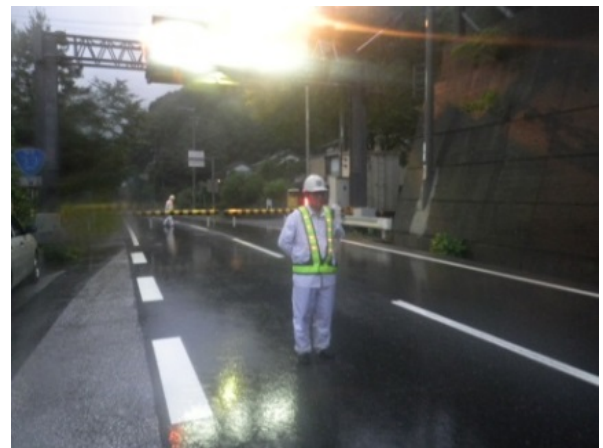
写真-1 事前通行規制

土佐国道事務所管内においては、7月2日22時50分時点で、国道33号事前通行規制区間である森山にて連続雨量250ミリを超える大雨を観測された。

これを受け、事務所は警戒体制へと移行し、事前通行規制を実施した。

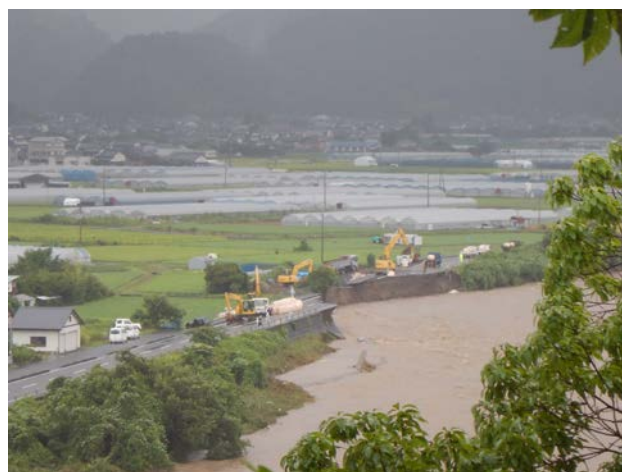
写真-4 安芸川堤防浸食状況

7月6日早朝、高知県安芸市を流れる安芸川の堤防浸食が起こっているとの連絡が入った。

浸食箇所は右岸側4k付近、浸食延長は約130m程

度であった。また、浸食による影響で道路が寸断されていた。

安芸川の水位は堤防天端50cm下まで到達しており、このまま放置した場合、堤防決壊により更なる被害が発生する可能性があった。

高知県および安芸市からの要請を受け、照明車、バックホウ、Ku-SAT IIおよび衛星通信車、大型土嚢、袋詰め玉石等の資機材の提供を実施し、応急対策工事の支援を行った。

応急対策工事は悪天候の中、夜間を通して行われ、約3日で完了した。

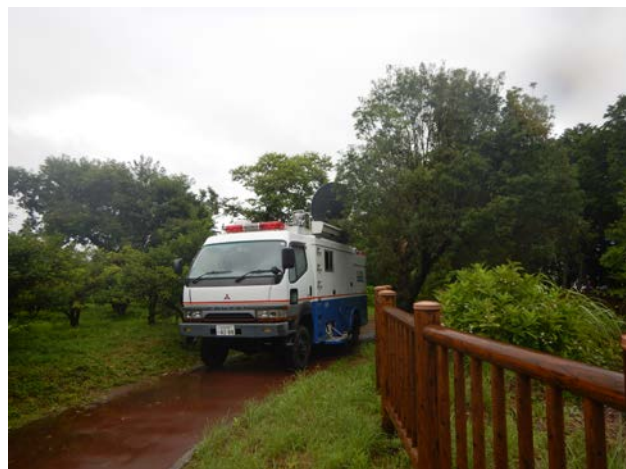
写真-6 衛星通信車設営状況

撮影場所の確保に当たっては、地元住民の方々との調整が必要不可欠であった。堤防浸食箇所の周囲には、衛星通信車を設置できるような広いスペースがなく、また、浸食箇所全体を撮影できる場所がなかった。しかし、地元住民の方々への聞き込みにより、安芸広域公園からであれば高台からの撮影が可能であるという情報を得た。広域公園の使用に当たり、公園管理者との調整を行い、衛星通信車の設営が可能となった。

撮影場所の確保が完了した後、衛星通信車およびKu-SAT IIの設営を開始した。機器の設営については、日頃からの訓練の成果もあり、早急に立ち上げることができた。

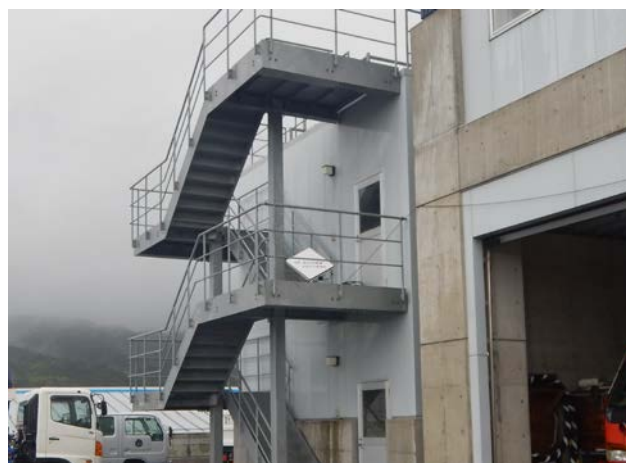
写真-7 Ku-SAT II設置状況

今回のシステム構成図を図-2に示す。現地の被災状況を安芸広域公園に設置したビデオカメラにより撮影する。撮影した映像は衛星通信車により、衛星通信回線を介して送信する。送信した映像を、安芸市消防防災センター屋外に設置したKu-SAT IIにて受信し、安芸市消防防災センター内に設置したモニターに映像を出力する。現地にて送信している映像は、消防防災センター内だけでなく、映像情報共有化システムにより全国で見ることができる。また、高知県災害対策本部内に設置したモニターへも映像出力を行い、情報共有を図った。
