# かちどき橋耐震補強工事の S R S 工法報告と 発生課題への対応

徳島河川国道事務所 道路管理第二課 係員 大西祐未  
徳島河川国道事務所 道路管理第二課 課長 水田正弘  
徳島河川国道事務所 道路管理第二課 係長 小山徹也

キーワード：S T E P 工法、S R S 工法、河積阻害率、工程マネジメント

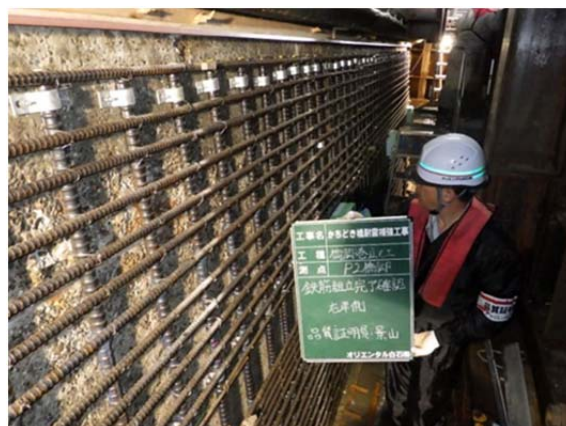
図-5 配筋状況

SR S工法はポリマーセメントモルタル巻立ての1つであり、河積阻害率の増加を軽減する有力な工法である。既設RC橋脚の表面処理を行い、補強材を既設橋脚面に接触配筋し、所定のかぶり厚を確保するまでポリマーセメントモルタルを吹き付け、既

設橋脚と一体化させる。巻立て材料をポリマーセメントにすることで巻立て厚を従来のRC巻立て工の約1/5に低減することができ、これに加え補強筋を既設橋脚面に接触配筋することで橋脚幅を最小限に抑えることが可能となる<sup>2)</sup>。これに加え、吹付圧力が高いことから充填効果が良く、既設コンクリートとの接着性に優れるため、耐震性能の向上が見込まれる。
