# 耐震補強（コンクリート巻立て）に おけるひび割れ対策について

耐震補強工事で用いられるコンクリート巻立てで発生する乾燥収縮によるひび割れについて、対策の効果の検証した結果を報告する。

キーワード 耐震補強、RC巻立工法、品質管理、ひび割れ対策

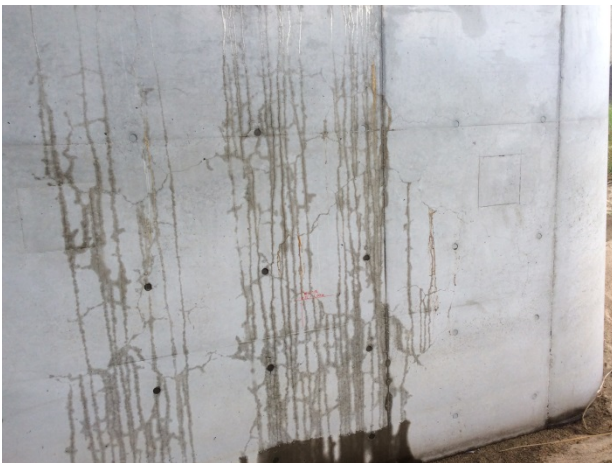
図ー1 ひび割れからサビがにじむ橋脚補強コンクリート

RC橋脚の耐震補強工法として、河積阻害率や施工上の制約が無い場合、経済的なRC巻立工法が採用されているが、過去に同工法で施工した橋脚には完成から2年経過した時点で0.2mm以上の有害なひび割れが発生しているものが確認された。

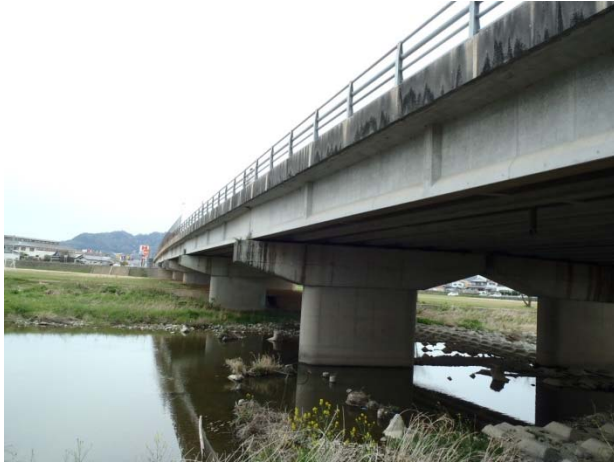
図ー２ 試験対象の橋梁（起点側から望む）

同一橋梁において以下のとおり、工法や養生方法を変えて、ひび割れの発生状況を確認することとした。試験対象となった橋梁は、全長233mで、補強が必要な橋脚数は6基となるが、このうち、P1橋脚は次年度の施工、P5橋脚は巻立後の霞堤復旧で隠れてしまうため対象外とした。

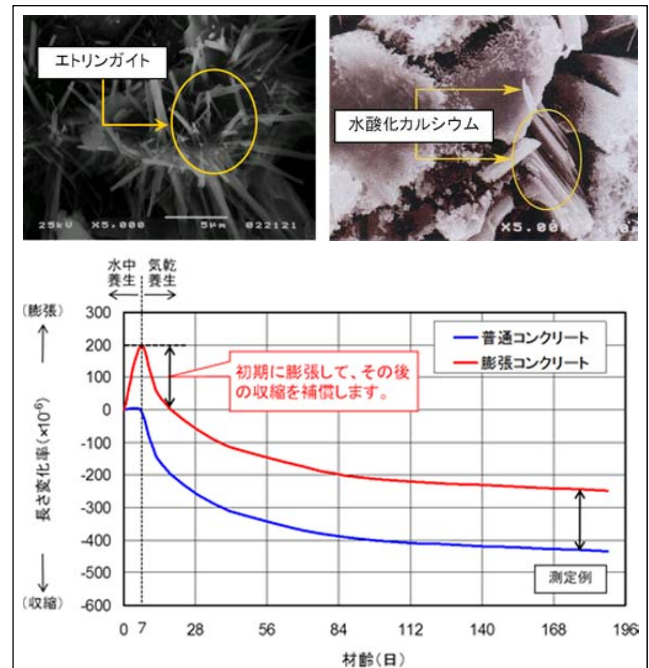
図ー３ ひび割れ低減のメカニズム（膨張材協会HP引用）

1) 膨張材は、硬化の初期段階に、エトリンガイド（アルミン酸三カルシウム）や消石灰（水酸化カルシウム）を生成することで、コンクリートを膨張させ、その後に起きる収縮を補う石灰系の混和材であり、生コンクリート製造時に添加した。

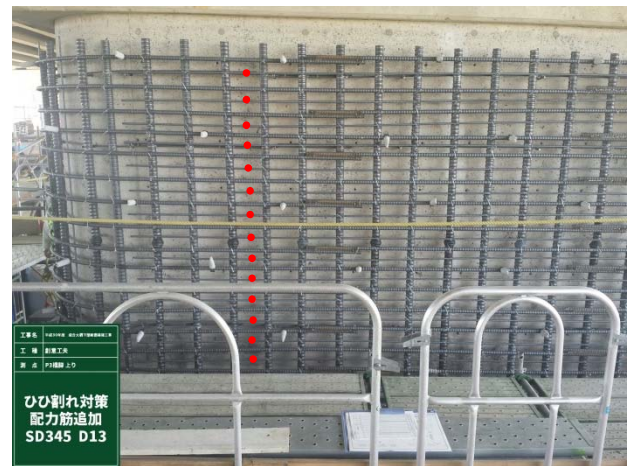
図ー４ ひび割れ抑制鉄筋の配置状況

2) 鉄筋は、乾燥収縮によるひび割れが主に鉛直方向に入るため、ひび割れを抑制する鉄筋D 13mmを15cm間隔で、主筋の前面へ水平に、配力筋の間に追加するように配置した。

鉄筋については、１５ｃｍ間隔で密に配置された配力筋の間に追加したため、ひび割れの状況を大幅に改善させるまでの効果を発揮しなかったのと推測される。

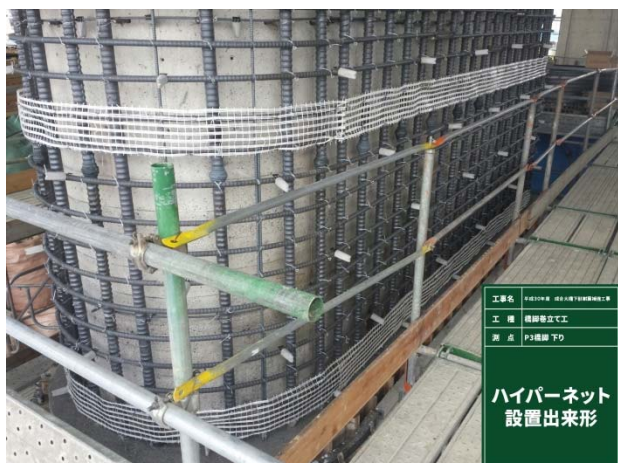
図ー5 ガラス繊維シートの配置状況

3) ガラス繊維ネットは、アルカリ度の高いコンクリート内にも埋設可能な耐アルカリ性の仕様となっており、鉛直方向のひび割れを引張り張力で抑制するため、打設リフト3層目上下の水平方向に2段配置した。

また、ガラス繊維シートについては、設置したことが原因とみられる水平方向のひび割れが見られる。そして、鉛直方向のひび割れについては、設置間隔が１．６ｍと粗かったため（メーカー推奨は０．５ｍ）、ひび割れに対する抑制力が不足して発生したものと推測される。

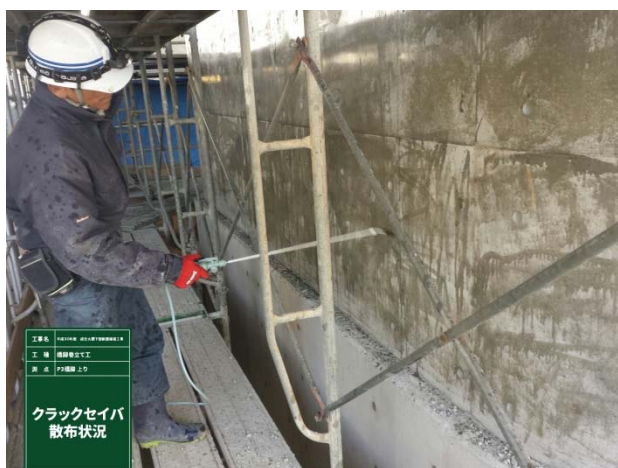
図ー6 乾燥収縮低減剤の散布状況

なお、全ての橋脚には、脱型後の水分蒸散を防ぎ、初期の乾燥収縮の低減で微細なひび割れを抑制することを目的に、乾燥収縮低減剤を表面に塗布している、また、P2及びP6橋脚は保水用のシート等で覆い乾燥を防ぐ対策も実施している。

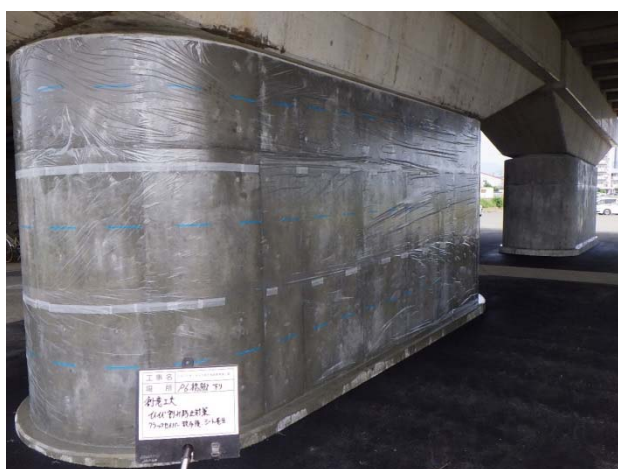
図ー7 保水シートによる養生状況

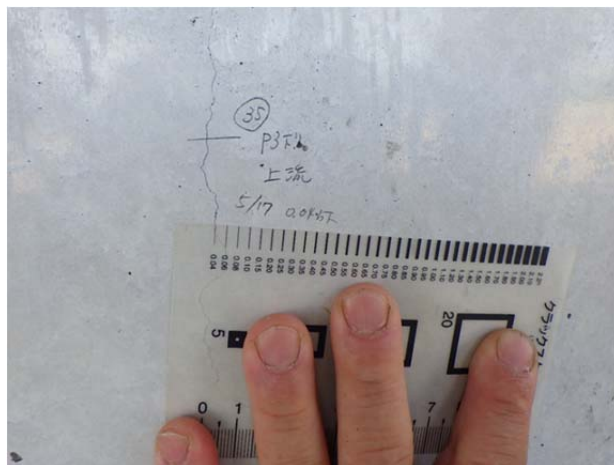
図ー8 クラックスケールによる調査状況

コンクリート打設後1～3ヶ月が経過した時点で「対策無し」と「対策有り」の橋脚のどちらも乾燥収縮による初期ひび割れが発生したが、ひび割れの幅は、全てクラックスケールで計測できる最小値の0.04mm以下で、注入等の補修を要するとされる0.2mm以上のひび割れの発生はなかった。

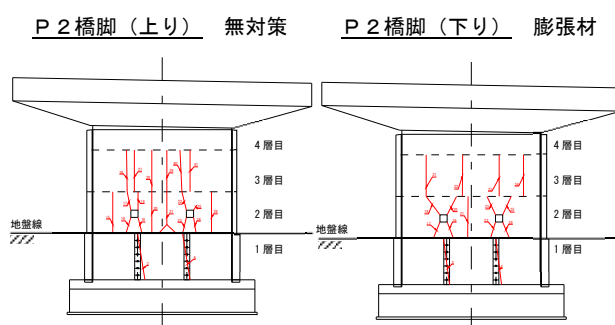
図ー9 P2橋脚（上り）と（下り）のひび割れ発生状況

P2橋脚では上り車線側を無対策、下り車線側を膨張材添加のコンクリートとしたが、膨張材を添加した方が明らかにひび割れの発生が少ない結果となった。

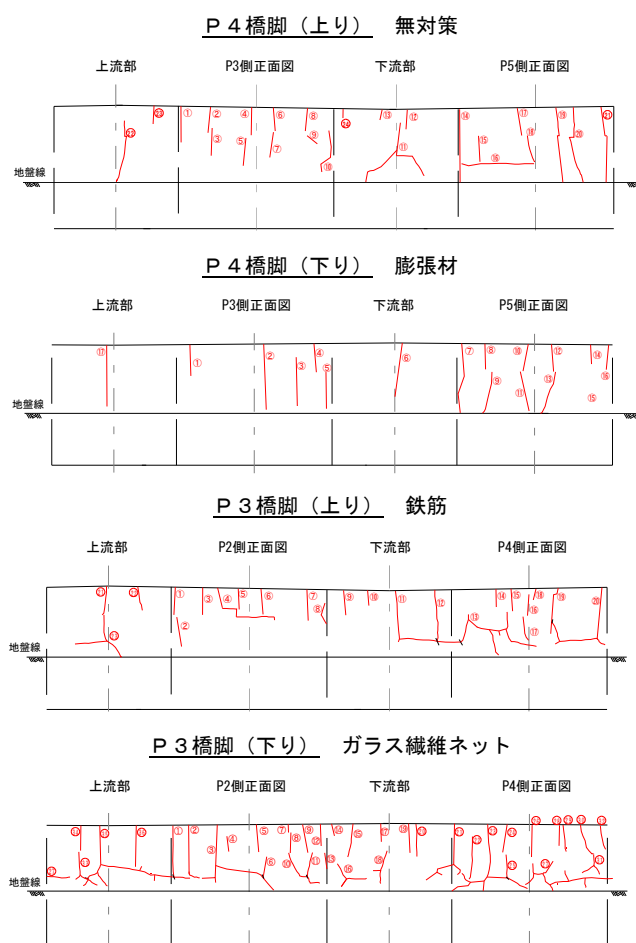
図－１０ Ｐ３・Ｐ４橋脚のひび割れ発生状況展開図

P3～4橋脚の対策を展開図と比較すると、P2橋脚と同じく膨張材の効果は明らかであるが、鉄筋及びガラス繊維シートによる効果は余り確認できない結果となった。
