# 大津田川における希少植物の保全対策と取り組みについて

徳島県南部総合県民局県土整備部＜阿南＞  
徳島県南部総合県民局県土整備部＜阿南＞  
徳島県南部総合県民局県土整備部＜阿南＞

大津田川において河川改修事業を行うにあたり、周辺の環境を保全するとともに希少植物であるオグラコウホネを守る取組を行いながら工事を施工している。本論では、その取組の内容を述べるとともに平成30年度から現在までのモニタリングの状況を示す。

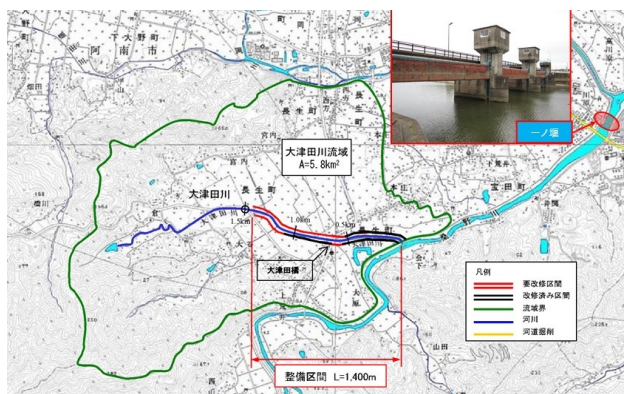
図1：大津田川流域図

一級河川大津田川は、徳島県阿南市長生町に位置し、北部を一級河川岡川、南西部を山地、東部を一級河川桑野川堤防に囲まれた流域面積5.8km<sup>2</sup>、流路長2.1kmの河川である。県管理区間の中央付近に架設される大津田橋（主）羽ノ浦福井線より上流部においては、特に地盤が低く、例年出水時には田畑が冠水被害を受けている。

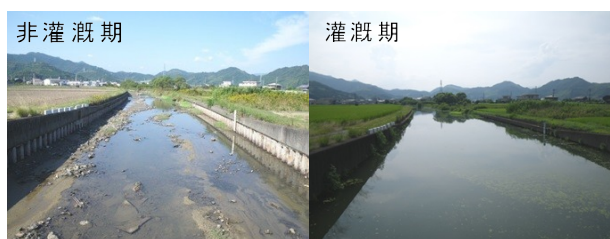
写真1：大津田川の現況

また、大津田川の水位変動に多大な影響を与える可動堰（一ノ堰）が桑野川5k300付近に存在してお

り、灌漑期にあつてはT.P.+2.3m程度で常に湛水し、非灌漑期にあつては降雨の影響がない限り、河床の低い箇所にも水が溜まったほとんど流れのない川となっている。（写真1参照）

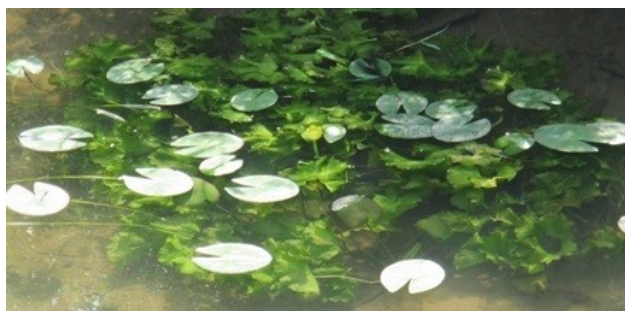
写真2：大津田川のオグラコウホネ

このように多様な水域環境を形成する大津田川における代表種としては、オグラコウホネが挙げられる。（写真2参照）

オグラコウホネはスイレン科に属し、ため池や流れの穏やかな河川及び水路等に生息する多年草であり、環境省レッドリスト<sup>2)</sup>においては絶滅危惧Ⅱ類、徳島県レッドリスト<sup>3)</sup>においては絶滅危惧ⅠB類に指定されていることから、希少性が高い種といえる。特徴として、根はやや堅く太い白色の根茎が地中に伸び、分枝した根茎の先端から沈水葉及び浮葉を出す。また、6月から8月にかけて、水上に小さく黄色の花を咲かせる。

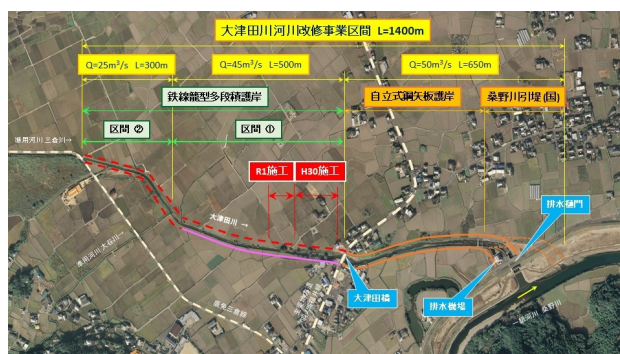
図2：大津田川改修事業計画図

大津田川における河川改修事業は、昭和45年度に小規模河川改修事業として桑野川合流点より上流1,400mの改修に着手した。（図2参照）

現在、大津田橋下流区間においては、「自立式鋼矢板護岸」の施工が完了している。上流区間においては、当初計画では、「間知ブロック積」での護岸整備を行う計画であったが、平成13年度に前述の「日本の重要湿地500」に選定されたこともあり、

平成22年度から右岸側の施工が開始され、準用河川大谷川まで暫定断面での施工が完了している。平成30年度から左岸側の施工に本格的に着手し、年度内に約100m、令和元年度には、平成30年度施工区間の上流において約65mを施工している。令和2年度には、その更に上流区間において80m程度の施工を行う予定である。

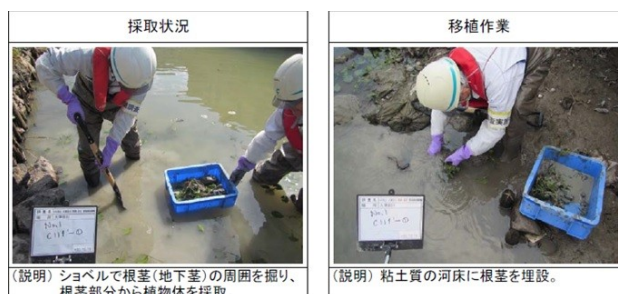
写真3：移植状況写真

また、移植した根茎が流出する可能性が考えられるため、一部のオグラコウホネを植物性の土のう袋に入れ、移植を行った。（写真3参照）
