# 大谷川第3号堰堤における砂防ソイルセメントの施工管理の工夫について

四国山地砂防事務所 工務課 大和 勇貴  
四国山地砂防事務所 建設専門官 藤井 和志  
四国山地砂防事務所 工務課 工務係長 和田 敏彦

本報告では、ソイルセメント施工にあたり品質、工程を含めた施工管理の工夫点を報告する。

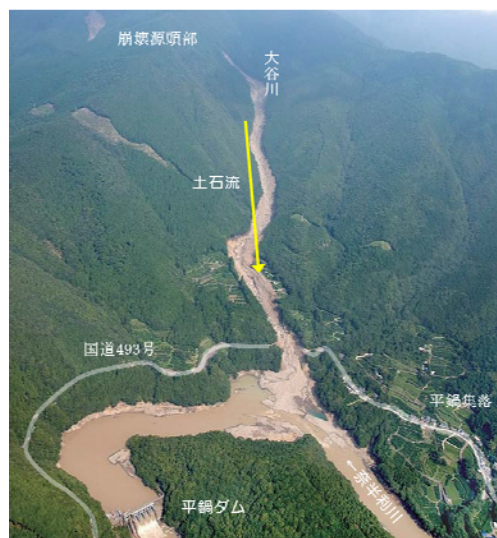
この北川村を含む奈半利川流域は、平成23年7月19日の台風6号において、最大24時間雨量760mm、連続雨量1,013mm（北川村 島観測所）という未曾有の豪雨を記録した。この豪雨により高知県北川村平鍋地区を流れる奈半利川水系大谷川では、深層崩壊が発生した。この崩壊により地域の主要な道路である国道493号が寸断されるとともに、土石流は貯水池へ突入し、上下流へ段波を発生させ下流に位置する平鍋ダム等に甚大な被害を発生させた（写真-2）。

写真-2 平成23年7月 大谷川深層崩壊状況

その後の調査によって、今回発生した山腹斜面の深層崩壊は、生産土砂量が約20万 $\text{m}^3$ であり、渓流内にはまだ約14万 $\text{m}^3$ の不安定土砂が堆積していることが判明した。

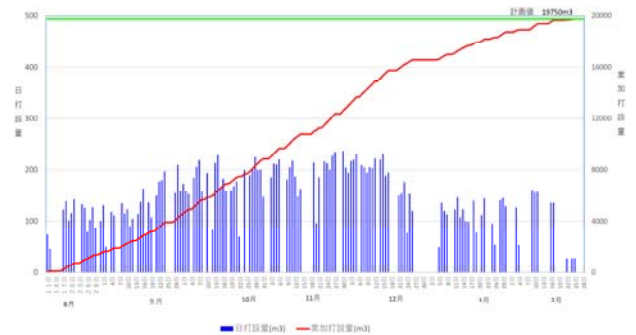
大谷川第3号堰堤の施工は、平成30年7月梅雨前線豪雨による法面の崩落等たびたび出水の影響を受け、その対策に多くの時間を要した。そのため、ソイルセメントの初打設が令和2年8月11日となり、残る工期は少なく出水期での施工となった。

図-5 ソイルセメント進捗状況

メサイアを利用し安定的にソイルセメントを製造したことによって、打設開始の令和2年8月11日から令和3年2月25日までの延べ130日で約20,000m³の打設を完了させた。

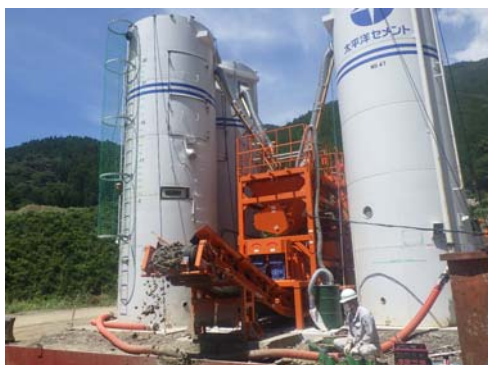
大谷川第3号堰堤では、周辺環境、品質確保等のため狭い作業ヤードでも設置可能なソイルセメント製造プラント（SR-メサイア NETIS：QS-110030-VE）（以下、メサイアと言う。）を用いてソイルセメントを製造した（写真-4）。

- ① 機械化によりバックホウオペレータの技能に左右されない安定した品質・供給確保
- ② セメント粉塵飛散が少なく周辺環境へのリスク低減が可能

写真-4 メサイアによる攪拌状況

さらに、フェノールフタレイン溶液散布による確認でもピンク色に着色しており均質なソイルセメントを供給できた。

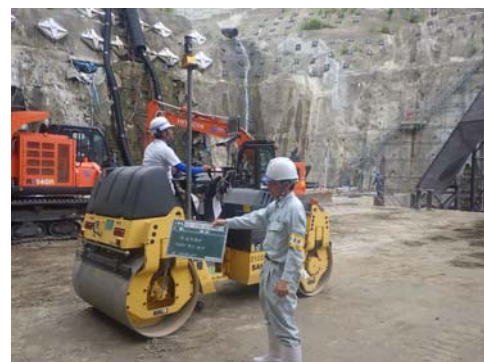
施工に際し事前に試験施工を行い、敷均しを1層当たり33cm、締固めは4 t 振動ローラで無振動2回、有振動4回の計6往復行うことを決定した（写真-5）。施工においては、この1層当たりの層厚をレーザーレベルで確認するとともに、締固め管理にはトータルステーションを用いて移動軌跡及び締め固め回数を電子管理した（写真-6）。このような、情報化施工の導入により、省力化を図るとともに、正確な移動軌跡及び締固め回数を把握することで、高精度で効率的な施工を行った。

写真-5 4t振動ローラによる転圧状況

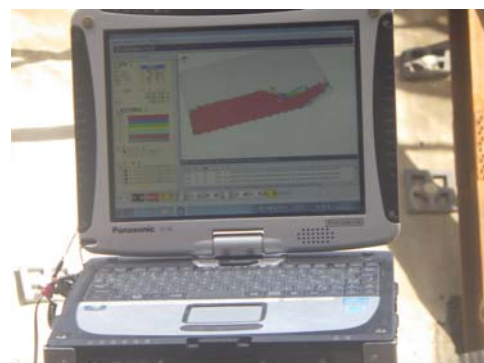
写真-6 電子管理システム画面

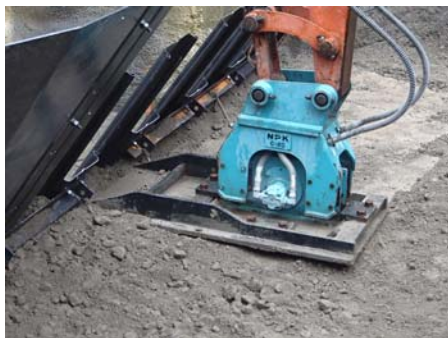
外部保護材の効率的な施工を行い工期短縮を図るため、受注者が新たに専用転圧機械（フラットプレートコンパクタ（以下、FPCと言う。））を開発した。FPCは1：0.75の緩い背面勾配を有する堰堤際の転圧を確実にこなせる構造となっている（図-6、写真-7）。なお、転圧時間は、20秒以上行うことで必要な強度、密度を確保出来ることを試験施工において確認している。

写真-7 FPCによる転圧状況

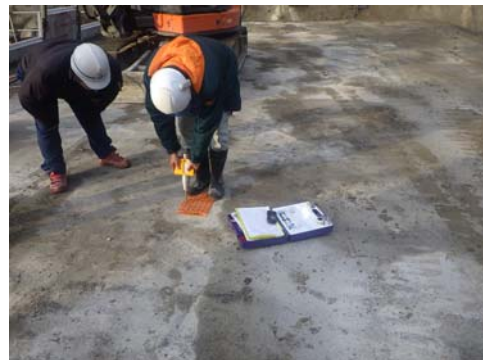
さらに、降雨後は降雨の影響を確認するため、シュミットハンマーを用いて、現場強度 $3.0\text{N/mm}^2$ 以上あることを確認することとした（写真-8）。

写真-8 降雨後のシュミットハンマーによる強度確認

ソイルセメント施工中に2mm/hr以上の降雨が38日あったものの、降雨後の確認で3.0N/mm<sup>2</sup>を下回る箇所はなく、速やかに施工を再開でき、計画的に工程を進めることが出来た。
